Kulturhistorisk karakterisering och bedömning

Kållerstads kyrka

*Kållerstads socken i Gislaveds kommun
Jönköpings län, Växjö stift*

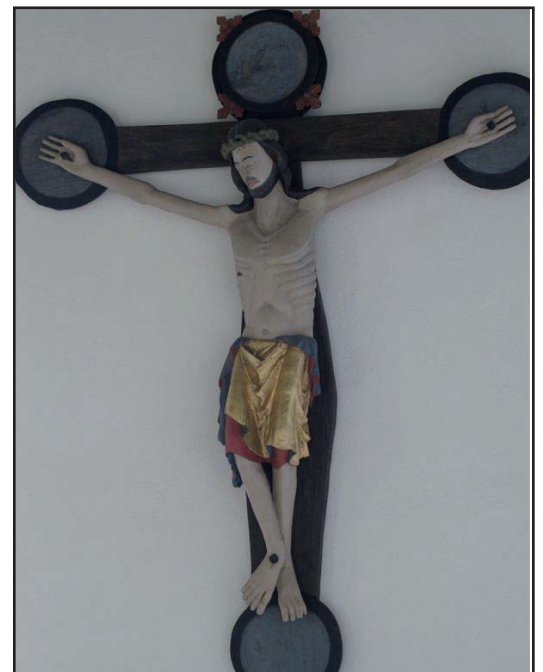
Medeltida triumfkrucifix, hårt konserverat 1942.

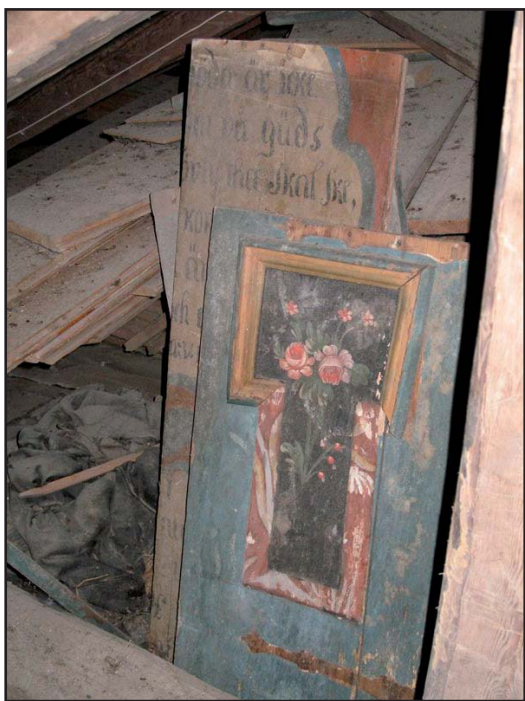
Bemålade bänkdörrar och brädtak från gamla kyrkan, ovarsamt upplagt på kyrkvinden.
