Kulturhistorisk karakterisering och bedömning

## **Ås kyrkogårdar**

*Ås socken i Gislaveds kommun  
Jönköpings län, Växjö stift*

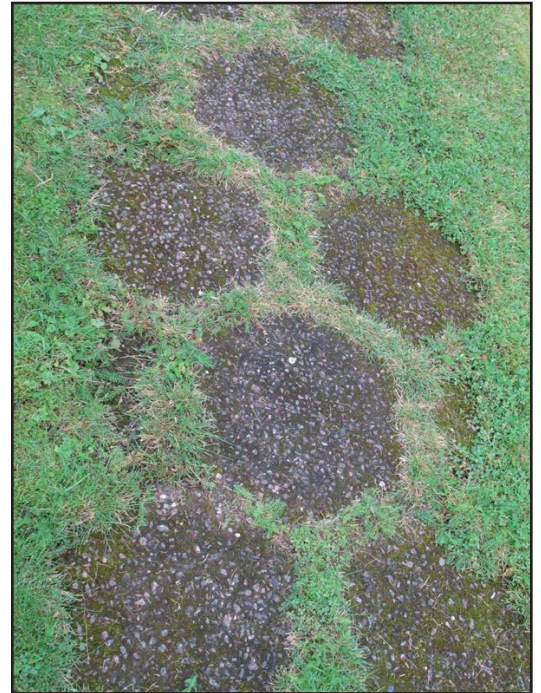
Plattsten av betong är ett främmande inslag på en landsbygdskyrkogård.

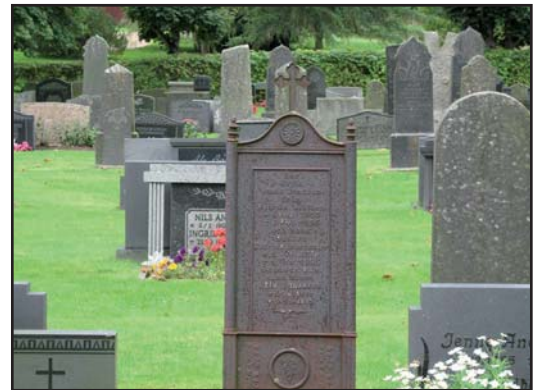
En blandning av vårdar från olika tider präglar kyrkogården, i förgrunden en gjutjärnsvård.

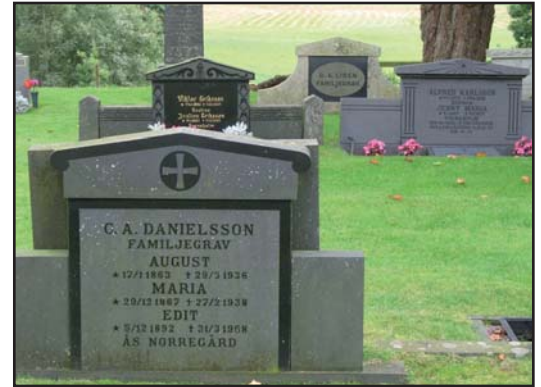
Tidstypiska familjegravar från tiden kring 1940, ursprungligen försedda med grusbädd och stenram.

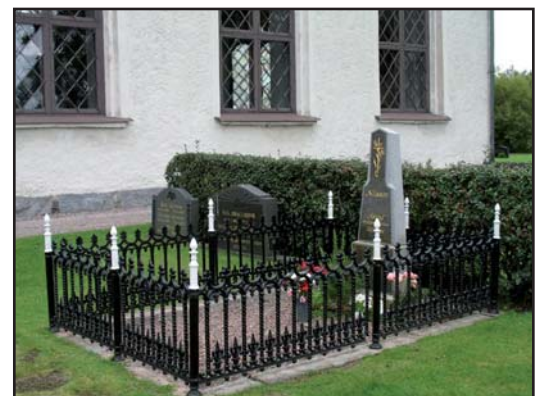
Enda bevarade grusbädden, med konstrikt smidesstaket.

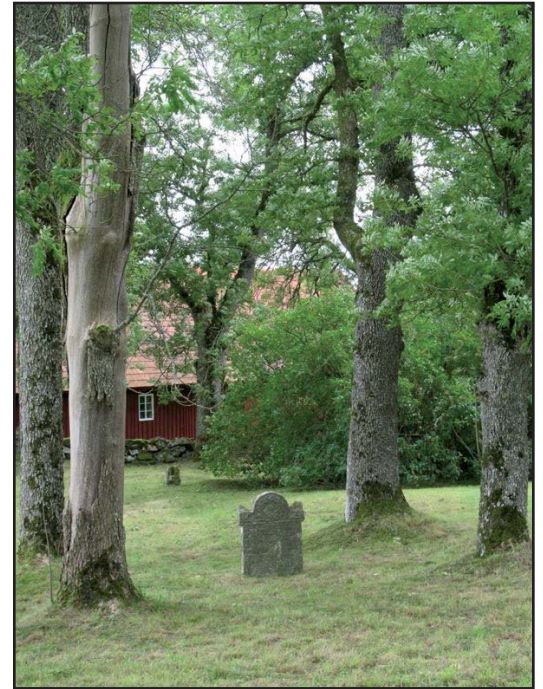
Svanaholmsgraven kom till 1816 då det Fleetwoodska gravkoret i kyrkan togs ur bruk. Dåvarande ägaren till Svanaholm, assessor T A Odencrantz lät med släkten Fleetwoods goda minne flytta ut kistorna till en ny grav på kyrkogården. Över denna restes en nyklassicistisk vård i sandsten och i gravens fyra hörn planterades var sin ask. Dessa askar är idag välväxta och stämningsskapande. Gravkoret blev en del av kyrkorummet i utbyte mot att församlingen för ”evärdliga tider” skulle underhålla den nya gravan. I gravan vilar enligt vården överstelöjtnanten och kommandanten på Bohus friherre A J Fleetwood (död 1676) med fruar födda Sjöberg respektive Hård, generalmajoren och kommandanten på Varberg friherre C H Fleetwood (död 1729) med fru född Sparre.

Svanaholmsgraven från 1816.

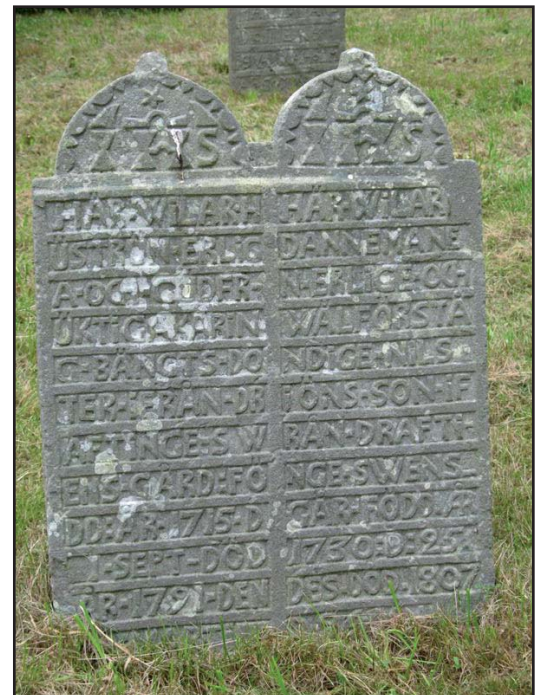
S.k. parsten i sandsten från 1791.
