Kulturhistorisk karakterisering och bedömning  
**Järsnäs kyrka**

*Järsnäs socken i Jönköpings kommun  
Jönköpings län, Växjö stift*

JÖNKÖPINGS LÄNS MUSEUM  
Byggnadsvårdsrapport 2007:102  
*Anders Franzén*

Kulturhistorisk karakterisering och bedömning

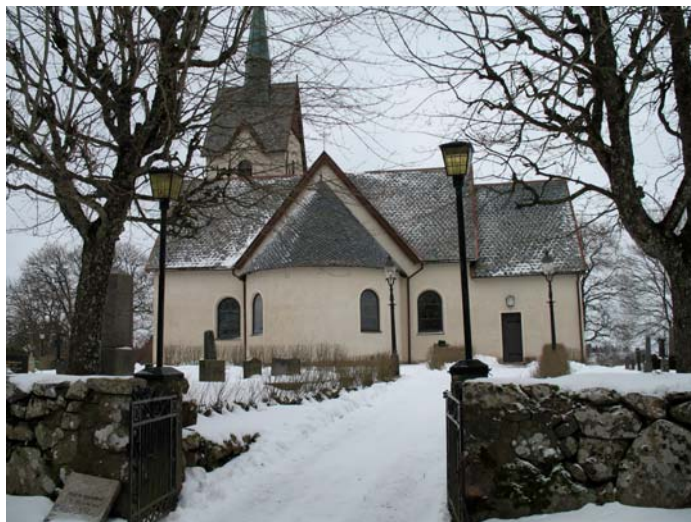
Södra fasaden av kyrkan visar tydligt det medeltida långhuset och koret.

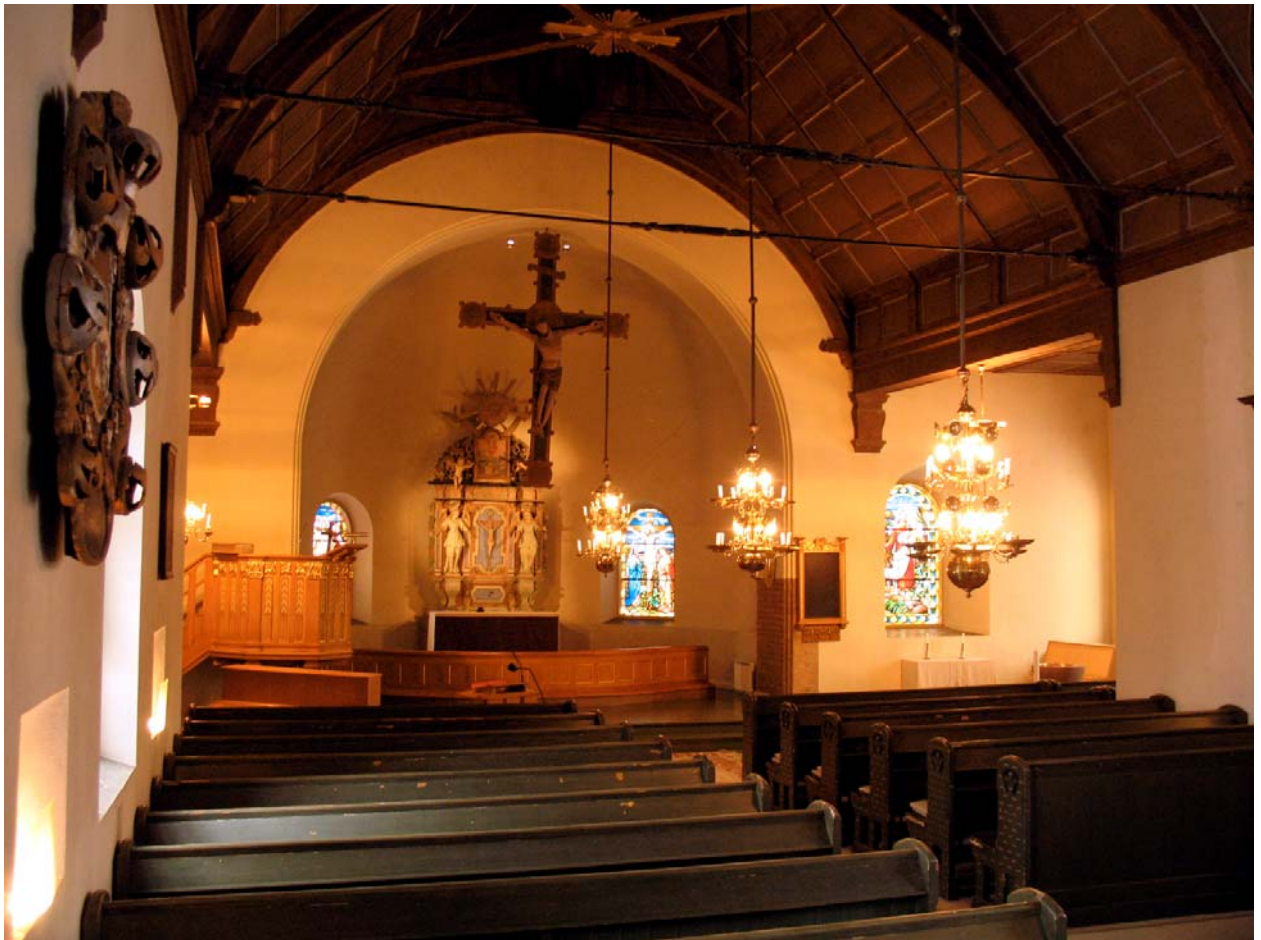
Väggarna är slätputsade och avfärgade i vit kulör. Väggarna har iögonfallande smutsslöjor och viss sprickbildning. Efter 1905-06 års ombyggnad skapades en bröstning av gult förbländertegel i absidkoret. Större delen av denna bröstning är överputsad, men i nederst på valvbågen i koröppningen är den bevarad. De invändiga fönsterbänkarna är belagda med cement och marmorerade. Sprickor förekommer. Innertaket är inte plant utan har en öppen takstol. Innertaket består av kassetter där fyllningarna är av masonit. Takkonstruktionen och innertaket är laserade i brun kulör, medan kassetternas spegelprofiler är gråmålade. Konstruktionen förstärks av flera smidda dragjärn mellan långsidensväggarna. Dessa dragjärn är målade i svart kulör.

Långhuset och koret.
