# Säby kyrka

Kulturhistorisk karaktäristik och bedömning

KRISTINA SIMONSSON, 2015-06-26

Landskrona församling, Rönnebergs kontrakt, Lunds stift  
Säby socken, Säby 19:1, Landskrona kommun, Skåne län, Skåne

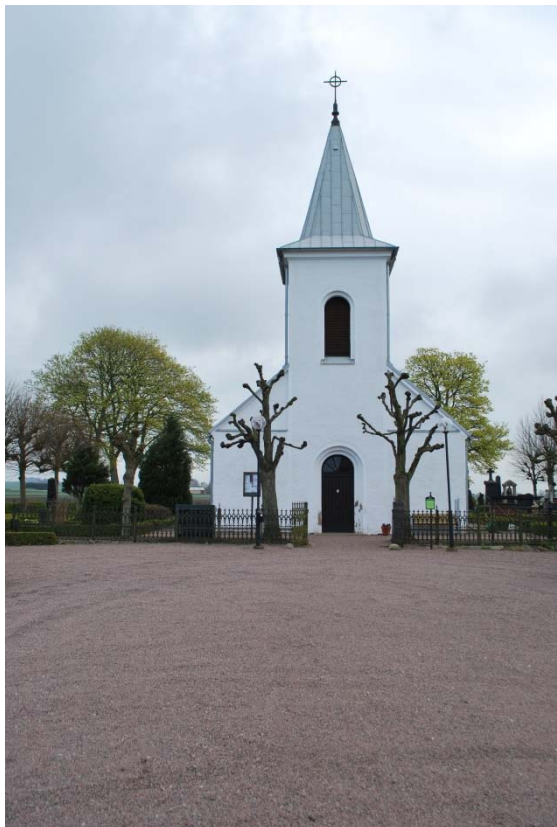
*Kyrkan från väster.*

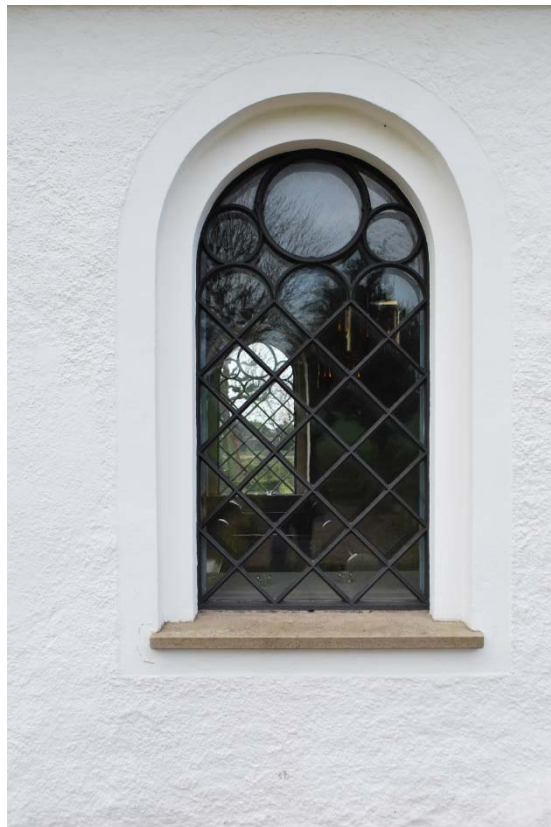
*Gjutjärnsfönster.*

början av 1900-talet. Taket är belagt med skifferplattor på öppen läkt, en äldre byggnadsteknik som är relativt ovanlig idag. Nocken täcks av ovanliga gjutjärnsplåtar. Skiffer är typiskt för det sena 1800-talet. Materialets storhetstid sammanfaller med framväxten av det moderna samhället och järnvägsnätets utbyggnad. Gjutjärnsfönstren som sattes in 1901 kom från Landskrona gjuteri och är tidstypiska.

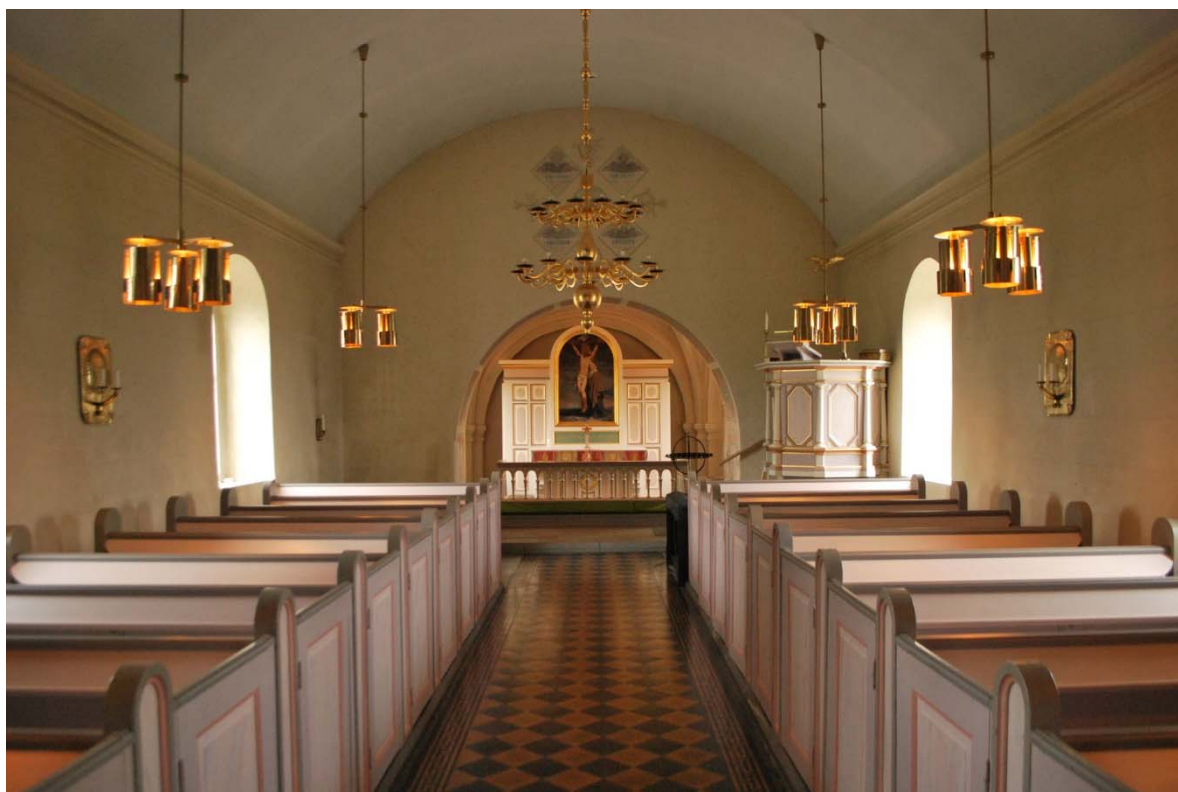
*Långhuset mot koret.*

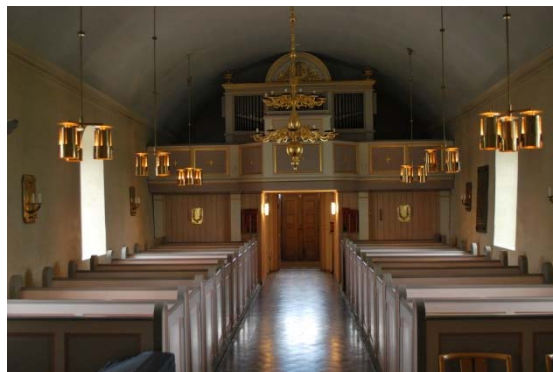
*Långhuset mot läktaren i väster.*

Kyrkan renoverades interiört 1978 av Carl Axel Acking. Underbyggnaden av orgellåktaren med sakristia och väntrum är klädd med laserad profilerad furupanel. Det är tidstypiskt men passar inte ihop med övrig inredning som är täckmålad. Kyrkan målades med latexfärg i vapenhus, biutrymmen och långhusvalv vilket inte kan anses lämpligt. Skärmväggens avkortning så att korets medeltida pilastrar blev synliga är fin.

- Kyrkans väggar är kvadermålade vilket bör värnas.
- Koret med valv är den medeltida delen och bör behandlas varsamt.
- Inbyggnaden under läktaren bör täckmålås för att bättre överensstämna med övrig inredning.

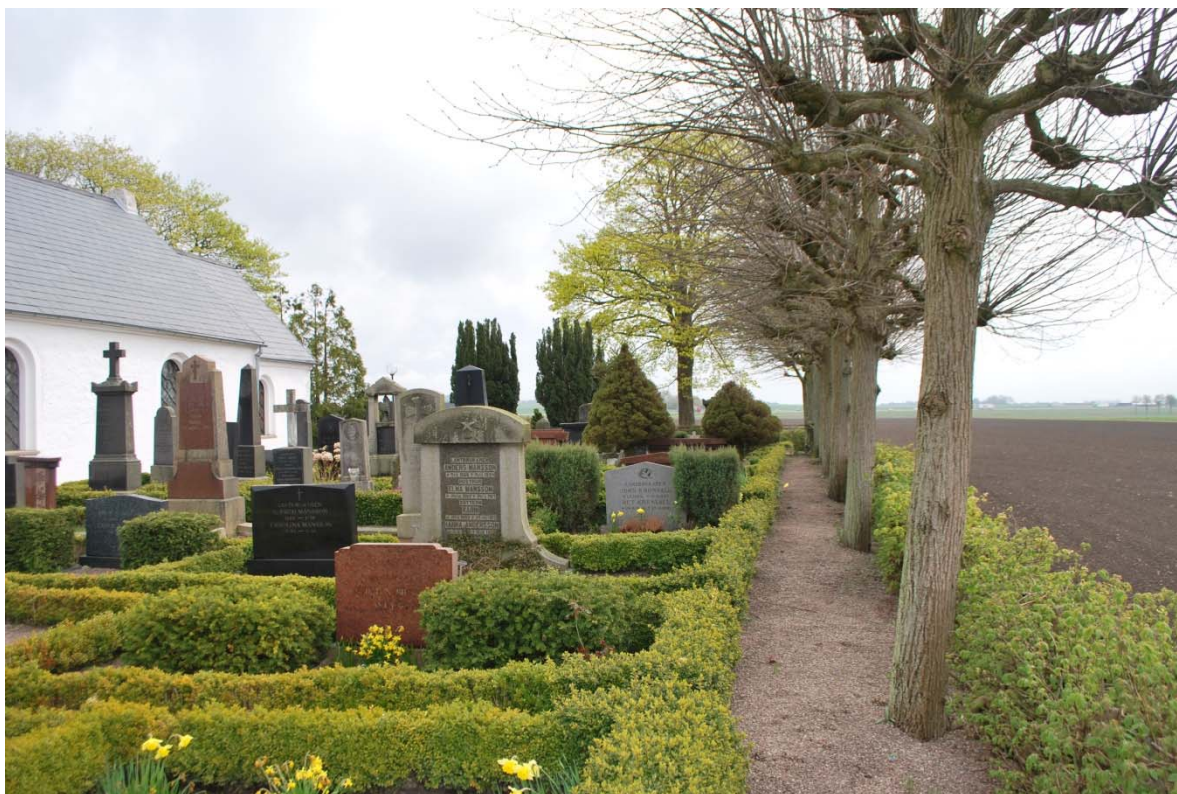
*Kyrkogården på södra sidan.*

- Kyrkogårdens omgärdning med lövträd, häck, stödmur och gjutjärnsstaket är karaktärsskapande och bör värnas. Kyrkogården är välbevarad med buxbomsinramning och singelgravar med gravstenar på ursprungliga platser. Kallmuren bör underhållas bättre om den ska kunna behållas.
- Byggnadens exteriör är i huvudsak intakt sedan uppförandet. Vid renovering bör särskild uppmärksamhet ges åt kyrkans gjutjärnsfönster och skiffertak med gjutjärnsplåtar på öppen läkt.
- Kyrkan bör underhållas med traditionella material.
