Länsstyrelsen
Västerbotten

Kulturhistoriska värdebeskrivningar över kyrkomiljöerna i Västerbottens län

Norrbykärs kyrksal, Umeå kommun, Västerbottens län

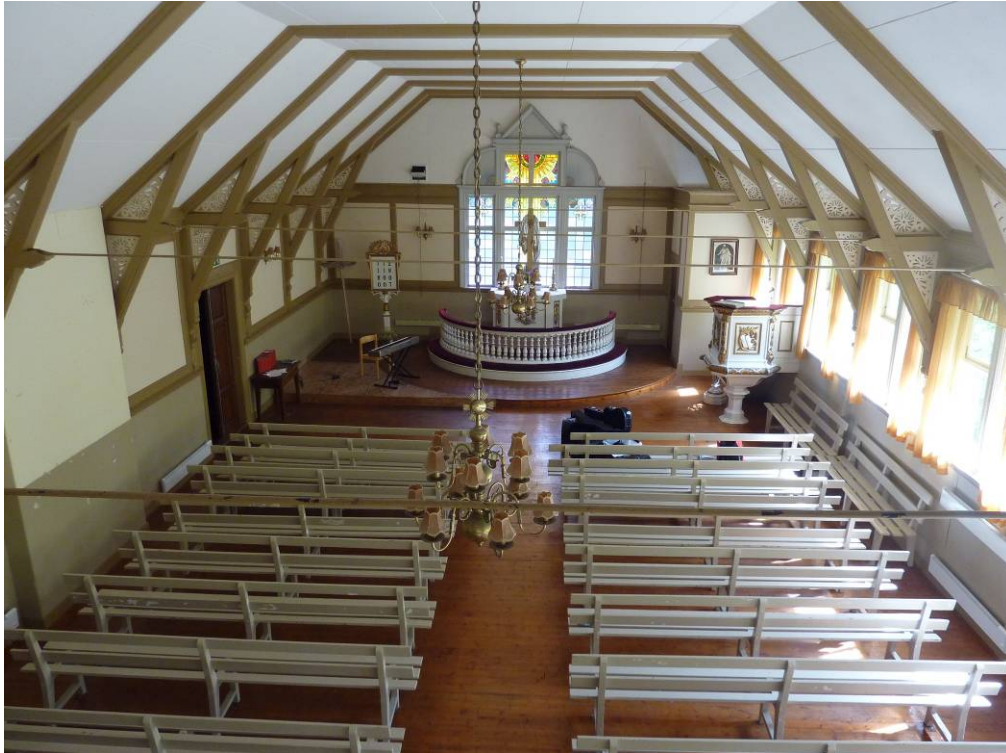
I kyrksalen samsas främst tre tidsperioder. Från byggnadstiden återstår det mörka fernissade golvet, det synliga bänkinredningen. När skolans samlingsal blev kyrksal tillkom den sakrala inredningen: altare, altarring, predikstol, dopfont och nummertavla. Dessa tillverkades efter förebild från kyrkan i Mo och fick därför en nyklassicistiskt utformning som stilmässigt är äldre än byggnaden själv. Restaureringen 1947–48 innebar att de tidigare panelklädda väggarna och taket kläddes över med träfiberskivor och att det höga sadeltaket därmed sänktes till ett tredingstak. Färgsättningen är även ändrad, men ovisst när. Interiören torde ha varit mörkare från början. I anslutning till främre ingången ser man att koravsatsen är utbyggd med plywood i sen tid.

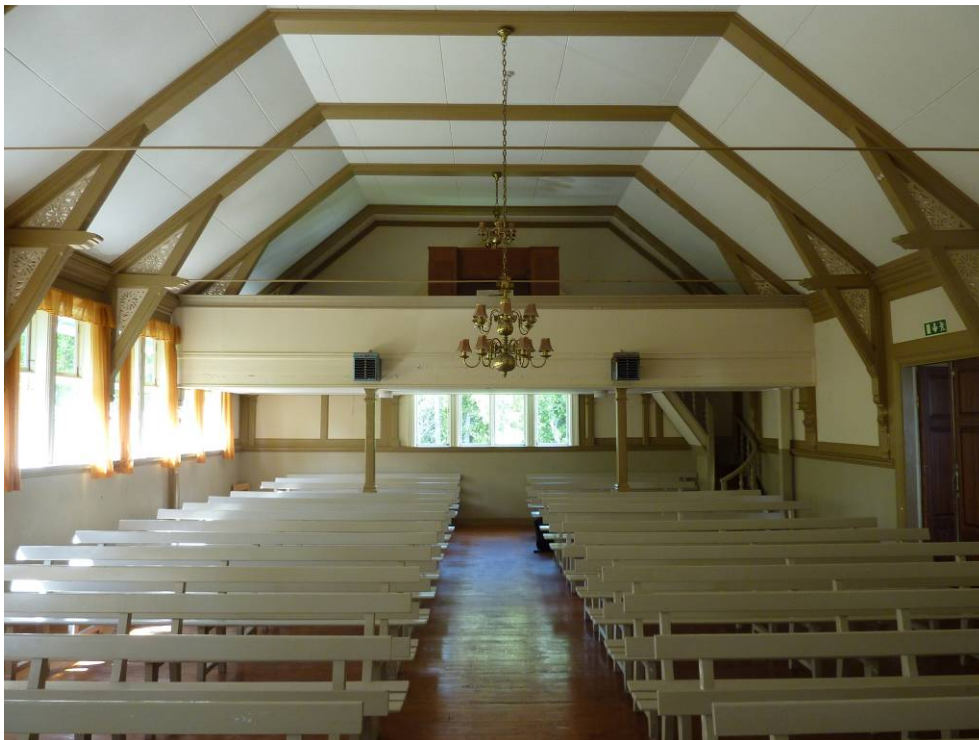
I bakre änden av kyrksalen byttes det tidstypiskt svarvade läktarräcket mot en täckt barriär klädd med masonite 1948. Troligtvis tillkom de nuvarande lampkronorna och läktarorgeln samtidigt. Värmebläktarna på läktarbarriärens framsida är exempel på mindre lämpliga installationer som bör åtgärdas.

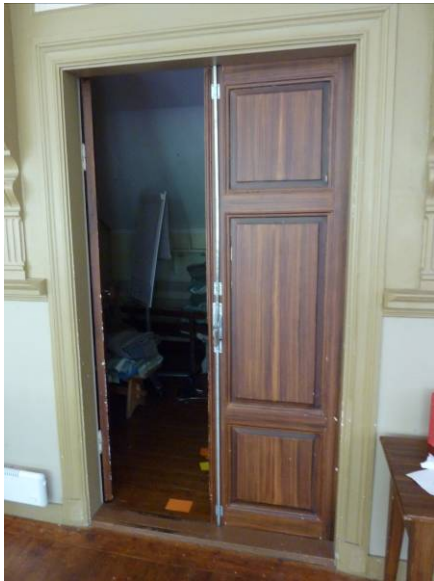
Ovan, vänster: Panikregeln på dörrarna mot kyrksalen är onödigt iögonfallande. De bör bytas mot en mer diskret lösning eller åtminstone färganpassas.
