# Virke kyrka

Kulturhistorisk karaktäristik och bedömning

KARL JOHAN KEMBER, 2015-06-26

Kävlinge församling, Rönnebergs kontrakt, Lunds stift  
Virke socken, Virke 20:1, Kävlinge kommun, Skåne län, Skåne

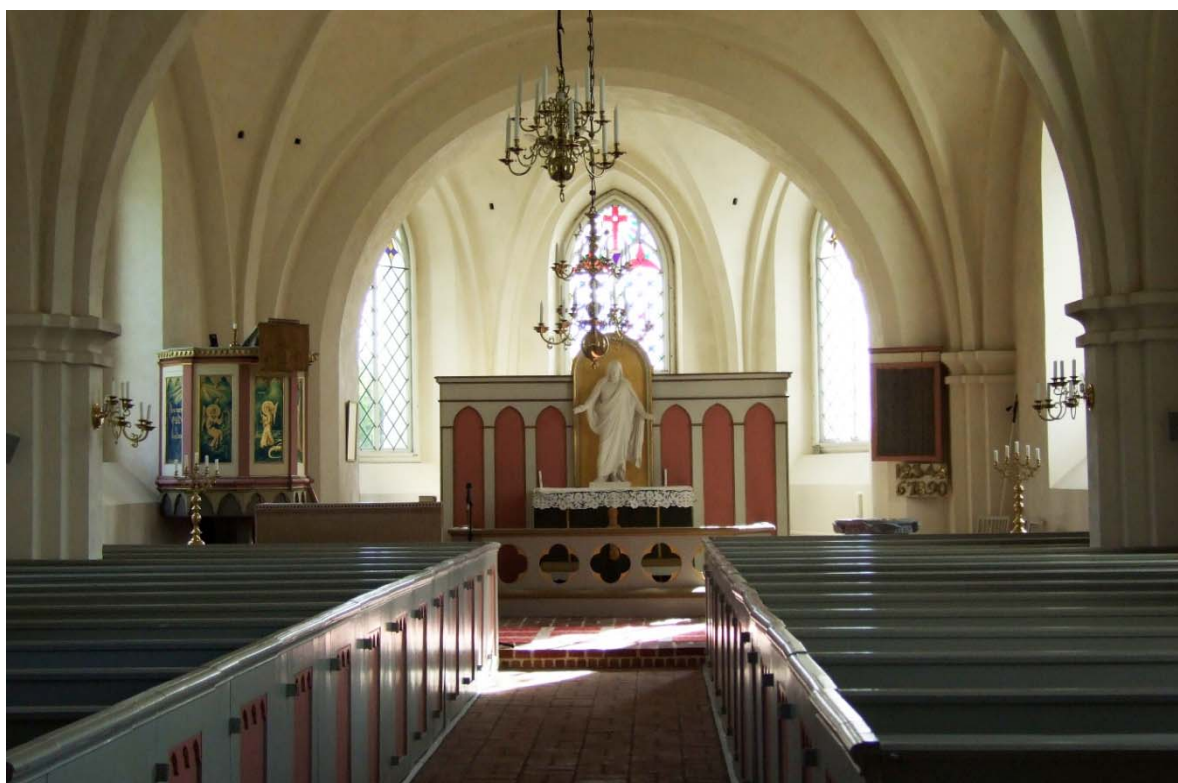
[1]: Långhuset sett mot koret

Långhuset [1] har tre travéer täckta med kryssvalv. Valvribborna står på pilastrar med tre språng, avslutade av tredelade kapitäl. Gördelbågarna är rundbågiga medan sköld-

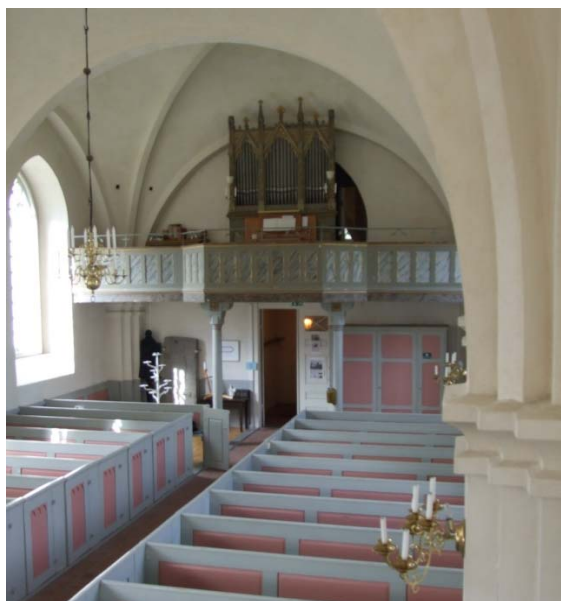
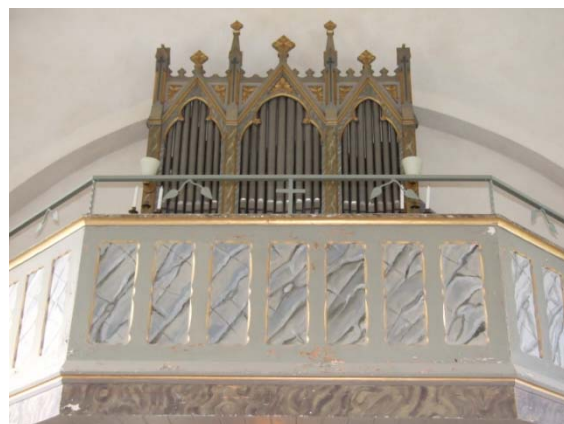
[2]: Vapenhuset mot orgelläktaren

[3]: Orgelläktare och orgelfasad, detaljbild

Orgelläktaren och -fasaden är gestaltade av den meriterade arkitekten Ferdinand Boberg. Sannolikt har läktaren och fasaden, fränsett pelarna, kvar sina ursprungliga färgskikt, vilket förstärker dess konstnärliga värde och känslan av autenticitet. Färgskikten är vackert patinerade men i dåligt skick. Den övriga inredningens färgsättning präglas sedan 1958 av gråa- och skarpt rosa kulörer, men både predikstol och bänkar bär spår av tidigare färglager. Det kan finnas skäl att, i samband med kommande målningsreoveringar, försöka dokumentera inredningens äldre färgskikt, för att hitta färger som bättre harmonierar med orgelläktarens.

- Kyrkans orgelfasad och orgelläktare, gestaltade av Ferdinand Boberg, har de ursprungliga färgskikten intakta och bör vårdas varsamt.

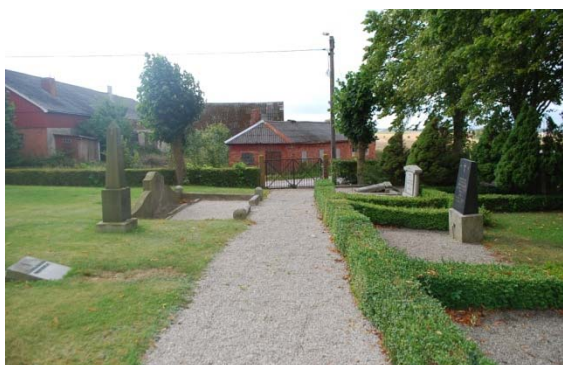
[4]: Gamla kyrkogården

Den gamla kyrkogården [4] omgärdas i söder och väster av en naturstensmur. Innanför muren finns en hagtornshäck och en trädkrans med lindar, avsevärt högre i väster. Kvarteren är till största delen gräsbesådda, men det förekommer också enskilda gravplatser med singeltäckning. Många gravvårdar är omgärdade med liguster, buxbom eller stenkant, och hyser ibland någon form av plantering. Det finns även ett stort antal gravar utan yttre avgränsning, men som troligtvis haft det tidigare. Gravarna är nästan uteslutande av granit. Endast en gravvård från tiden före 1890-talet finns bevarad på ursprunglig plats, en kalkstensvård över nämndemannen Nils Pehrsson rest 1838. Flera vårdar bär förra sekelskiftets historiserande formspråk, t.ex. i form av obelisker, eller nationalromantikens stildrag och dekor. I väster finns ett lapidarium.

- De två utbyggnadsfaserna av kyrkogården bär spår av sina tiders ideal. För den äldsta delen gäller, att omgärdningarna och singeltäckningarna bör bevaras. För den nyare delen bör ordningen med dominerande rygghäckar värnas.

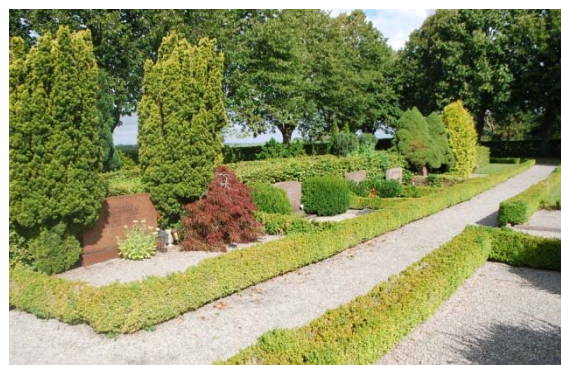
[5]: Nya kyrkogården

En murad stentrappa leder ner till den något lägre belägna nya delen, som skiljs från den äldre med en avenbokshäck. Den nya kyrkogårdsdelen [5] omges i väster av en naturstensmur, gestaltad som en lägre fortsättning av den gamla muren. Även trädkransen löper vidare och sluter kyrkogården mot norr. Runt hela utvidgningen löper en häck av avenbok. Kvarteren är enhetligt utformade med raka rader med gravplatser, åtskilda med rygghäckar av avenbok. Flertalet gravplatser är omgärdade med häckar och har egna planteringar med städsegröna växter och buskar. Gravarna är genomgående fabriksstillverkade av granit med sparsam dekor. De flesta ytor är gräsbesådda i väntan på att brukas.
