VISTS KYRKOGÅRD

Kulturhistorisk kyrkogårdsinventering

*Vists församling
Linköpings kommun
Linköpings stift
Östergötlands län
2006*

ÖSTERGÖTLANDS LÄNSMUSEUM

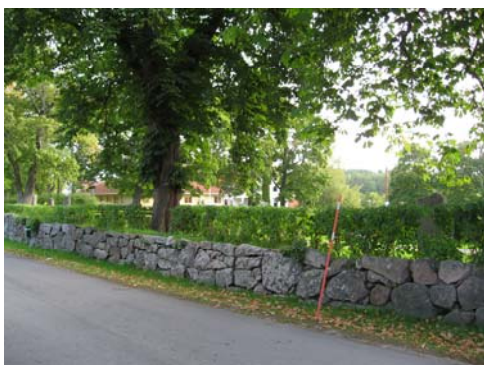
Väster: den västra sidan omgärdas av en halvmur, ca 0,7-0,9 m hög. En syrenhäck växer innanför, ca 0,8 m hög. Muren har huggna granitblock av varierad storlek, ca 0,2-0,5 m stora. I muren finns bindningar av järn, tretton stycken, samt två hål av ringar där ringarna saknas. I den västra muren finns en ingång, vid västra kyrkporten. Det finns en trädkrans utmed västra sidan som från norr till söder räknat består av en lönn, en lind och sex kastanjer.

Den västra muren.

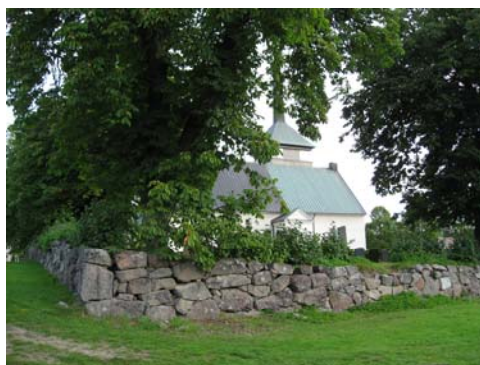
Den södra muren.

Söder: längs den södra sidan går en stödmur, ca 1-1,3 m hög. Den har oregelbunden skiftgång och är delvis skadad. Skolsten har fallit ur muren och ligger på marken

nedanför. De största stenarna i muren är uppåt en meter stora. En syrenhäck växer sporadiskt innanför muren. Den är ca 1 m hög, men täcker inte hela sidan. Träd på denna sida är från väster till öster räknat en kastanj, ett högt buskage av tuja samt en hög lind.

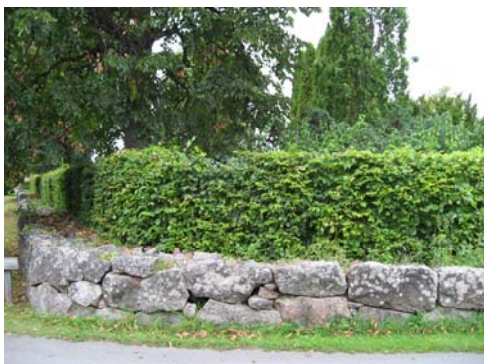
Öster: en häck av bok växer längs den östra sidan. Mot det sydöstra hörnet finns en mur. Mot häcken är den låg, i marknivå, men blir successivt högre tills den södra muren tar vid. På ömse sidor av ingången finns en hög fogad, mur av granit, ca 1-1,3 m hög.

Sydöstra hörnet.
