2 Karaktärisering av kyrkoanläggningen

2.2 Kyrkan

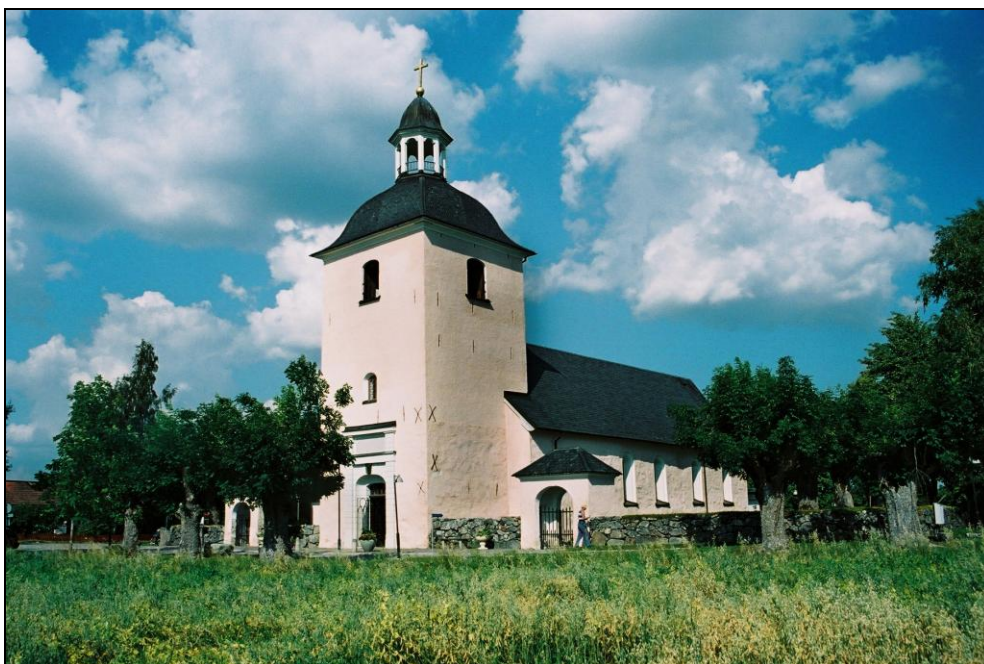
*Västra Ryds kyrka från sydväst. Tornbyggnaden är uppförd år 1767 och täcks av en karnisformad huv med lanternin. Kyrkan avfärgades rosa år 1984 efter att en tid ha varit gulfärgad. Stigluckorna på vardera sidan av tornet är samtida med tornet.
Foto: Lisa Sundström, augusti 2004.*

År 1768 förlängdes kyrkan åt väster med en överliggande tornbyggnad vars nedre del är uppförd av gråsten och den övre delen av tegel. Tornet uppfördes med en lanterninförsedd huv krönt av ett stort kors. Samtidigt anordnades ingången i väst som försågs med sandstensportal. Vid samma tillfälle revs vapenhuset och sakristian förstörades och försågs med valv. Vid denna ombyggnad erhöll fönsteröppningarna sin nuvarande storlek.

Den västra delen av muren uppfördes år 1771 och försågs då med två stigluckor. Stigluckorna är spritputsade och avfärgade i samma rosa kulör som kyrkan. Taken är sedan år 1896 täckta med skiffer liksom kyrkan. Den östra muren uppfördes som en terrassmur efter en utvidgning av kyrkogården åt öster under 1870-talet.

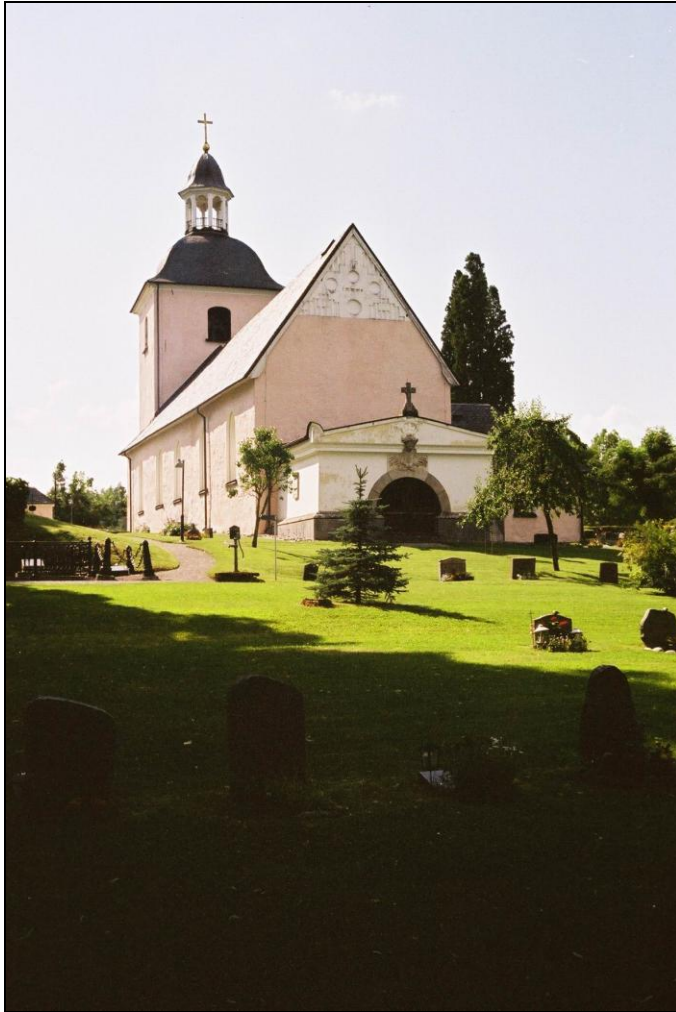
*Västra Ryds kyrka från sydöst med blinderat gavel och Rålamska gravkoret.
Foto: Lisa Sundström, augusti 2004.*

Det Rålambska gravkoret är uppfört år 1868 efter ritningar av arkitekten Per Ulrik Stenhammar. Koret är uppfört av ätten Rålamb till Granhammar som var Västra Ryds största herrgård. Gravkoret ersatte det, under 1600-talet uppförda, Hägerstiernska gravkoret. I korets väggar finns sandstensvapen som erinrar om det äldre koret.

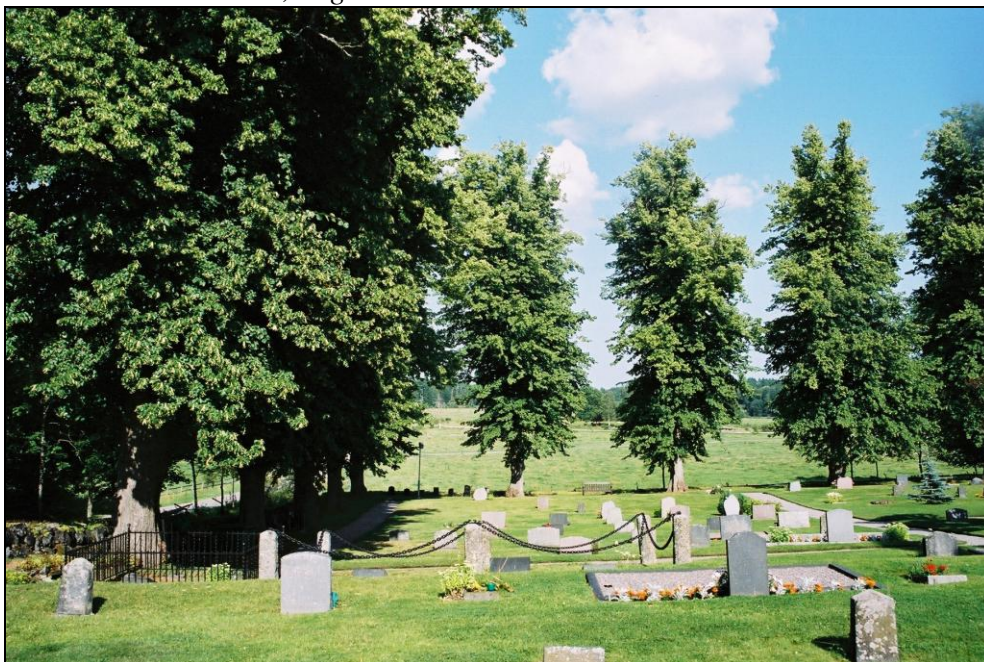
*Västra Ryds kyrkogård åt öster. Den östra delen är utvidgad under 1870-talet.
Ett fåtal gravplatser är inhägnade med järnstaket och vittnar om ett äldre gravskick.
Foto: Lisa Sundström, augusti 2004.*

Flertalet av gravvårdarna är resta och ställda i rader i gräskvarter med grusade gångar. Ett fåtal grusade gravar eller av järnstaket inhägnade vårdar vittnar om ett äldre gravskick.

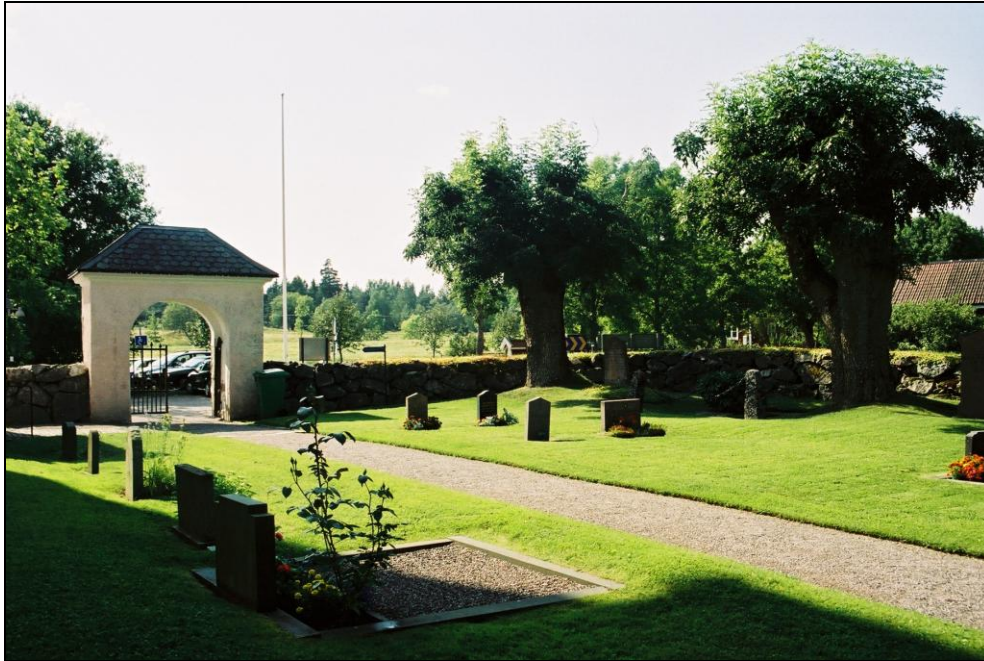
*Västra Ryds kyrkogård söder om kyrkan med stiglucka och äldre träd.
Foto: Lisa Sundström, augusti 2004.*
