Kulturhistorisk karakterisering och bedömning

## **Järsnäs kyrkogård**

*Järsnäs socken i Jönköpings kommun  
Jönköpings län, Växjö stift*

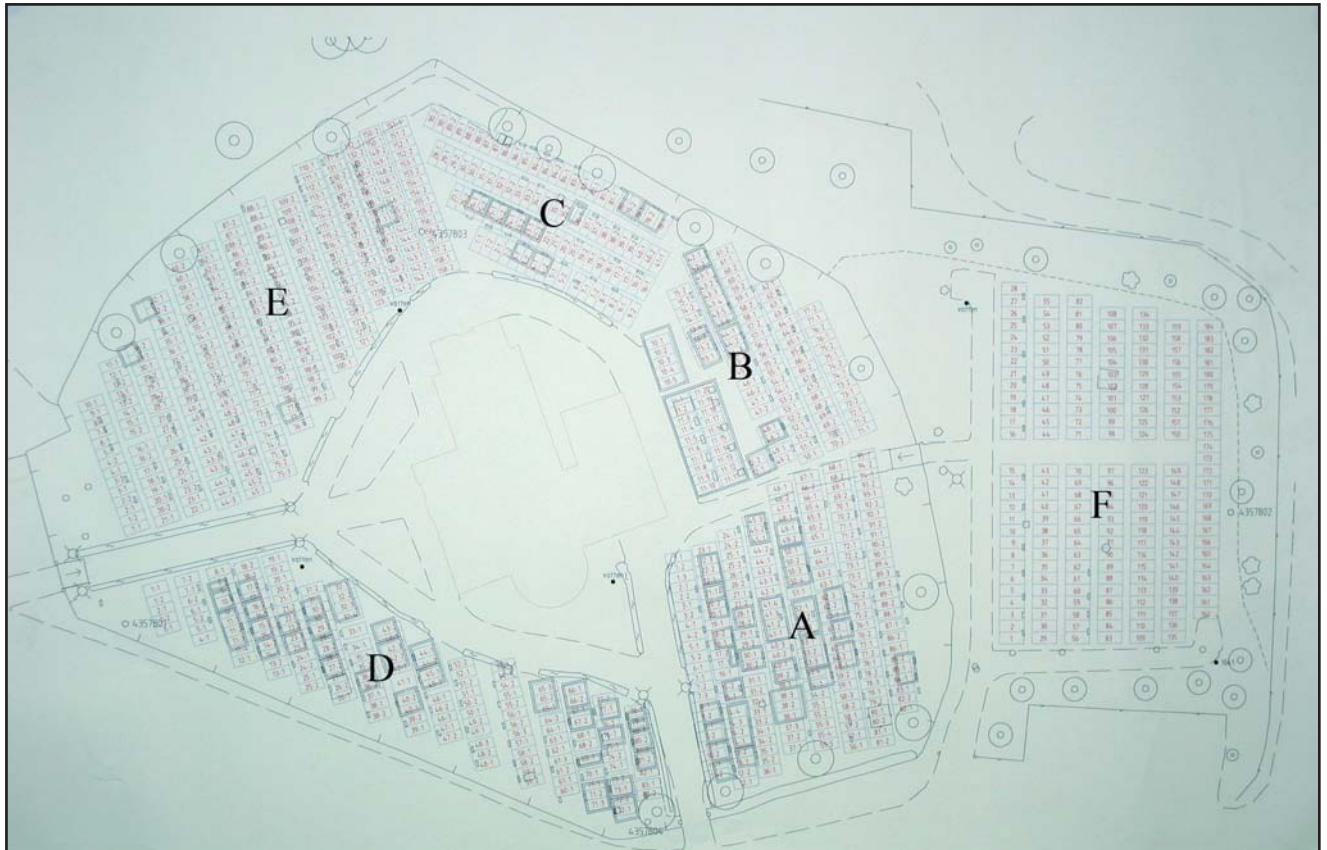
Aktuell gravkarta över Järsnäs kyrkogård. A-E är gamla kyrkogården, F är nya. Kvartersbeteckningarna är författarens egna. Stenramsgravar är markerade. Lekeryds pastorats arkiv.

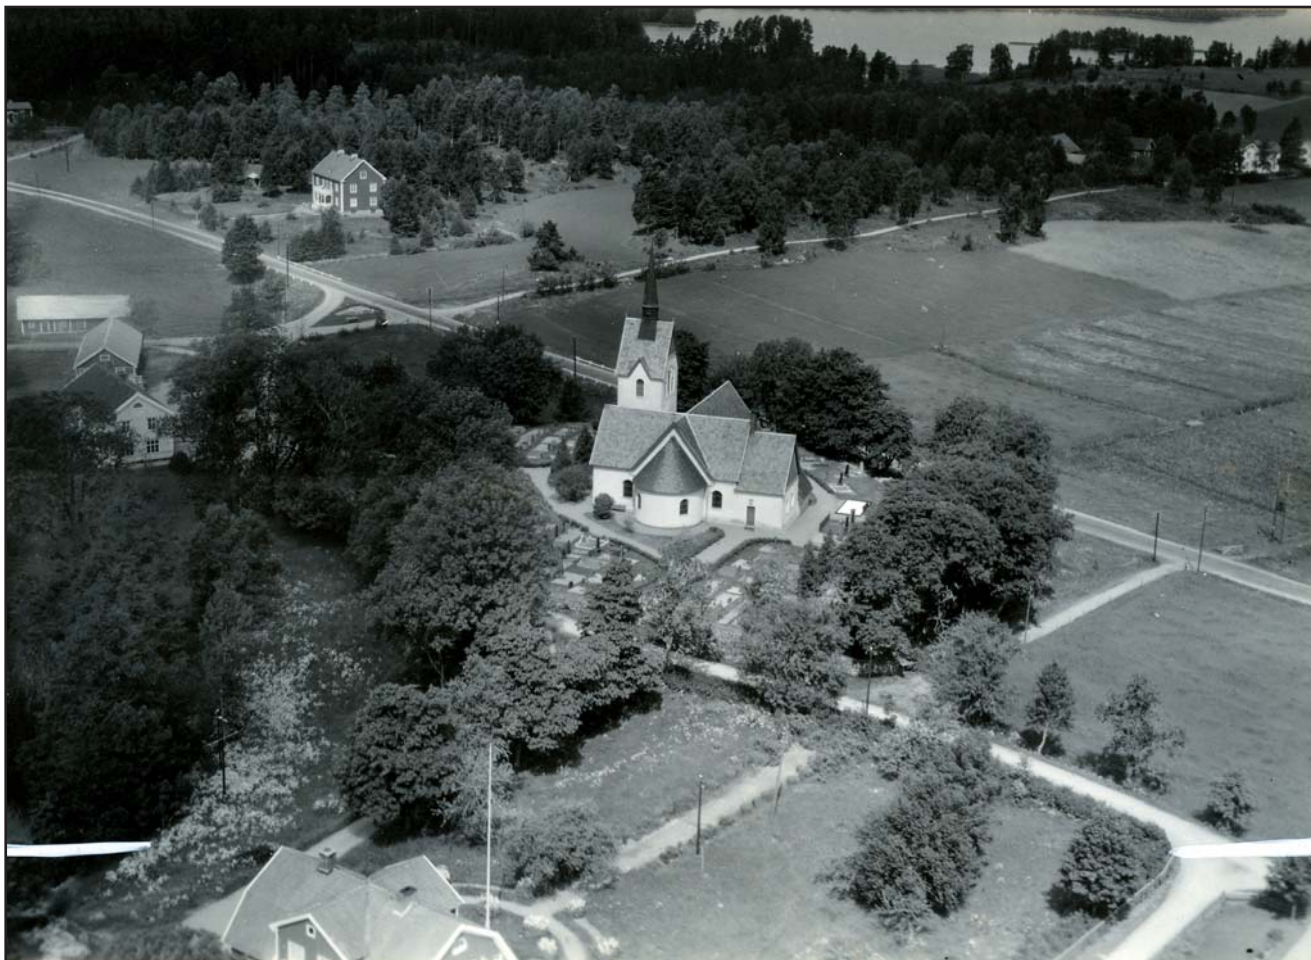
Flygfotografi som visar hur kyrkogården såg ut 1947. Den enda förändringen mot idag är tillkomsten av nya kyrkogården och borttagandet av grusbäddarna i kvarter E. AB Flygtrafik. JLM.

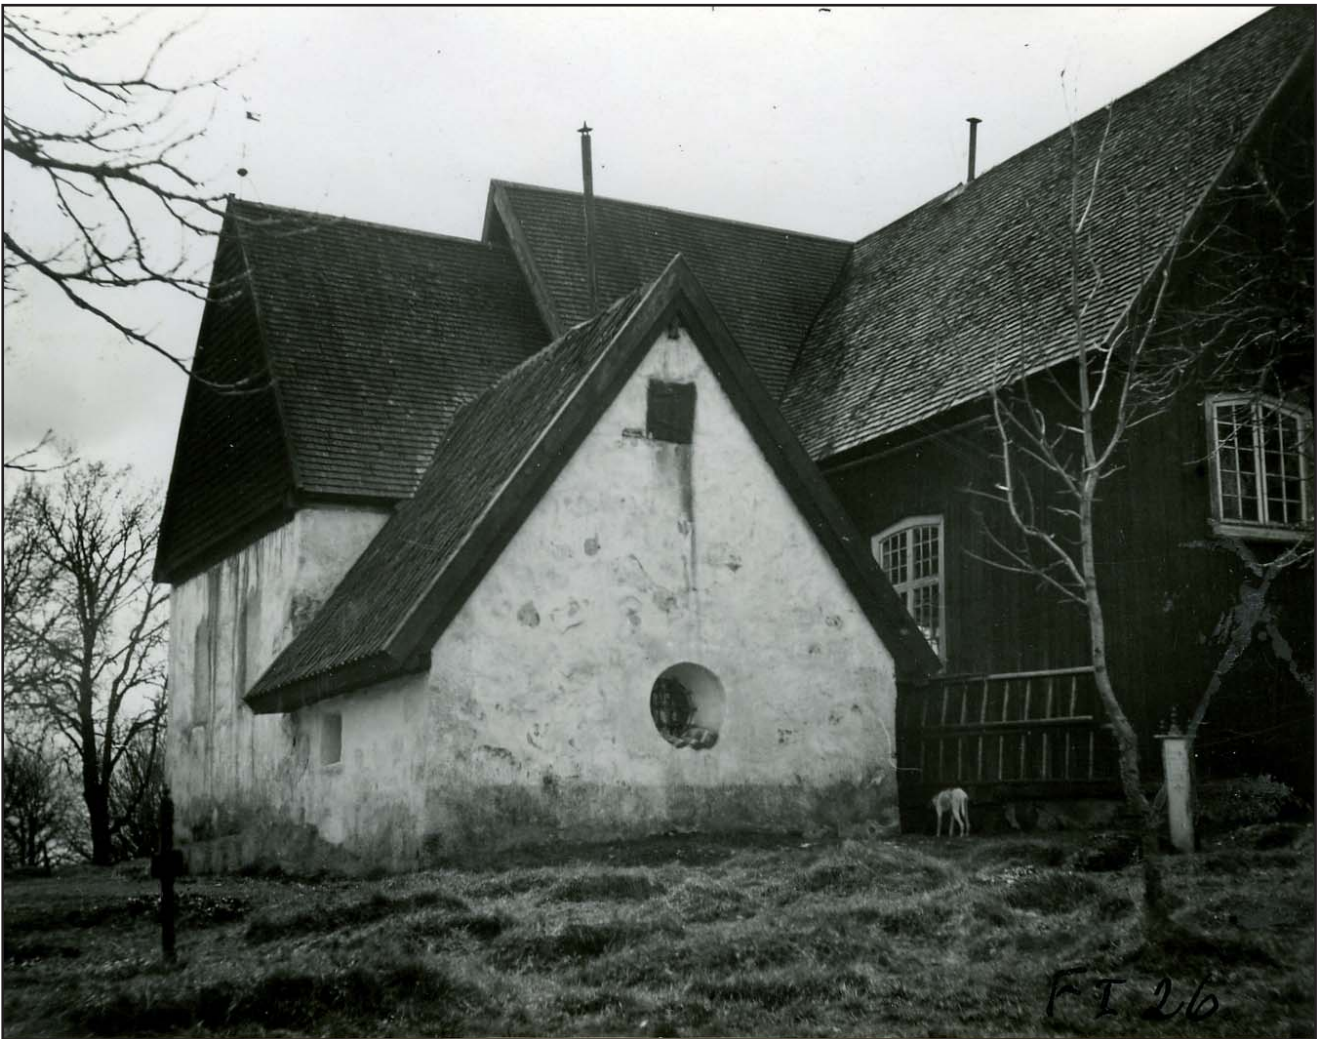
Kyrkogården före kyrkans ombyggnad 1906. Lägg märke till gravkullarna och de få vårdarna, däribland gjutjärnskorset till vänster och trävården till höger. JLM.

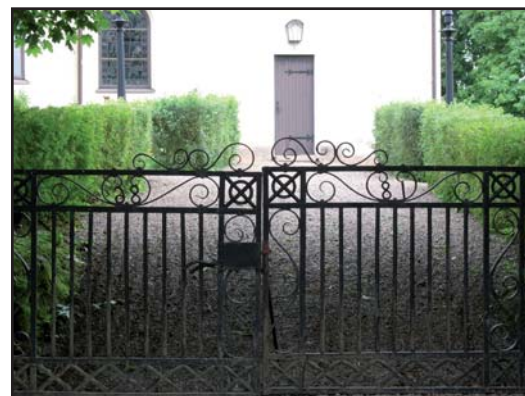
Södra grinden från 1886.

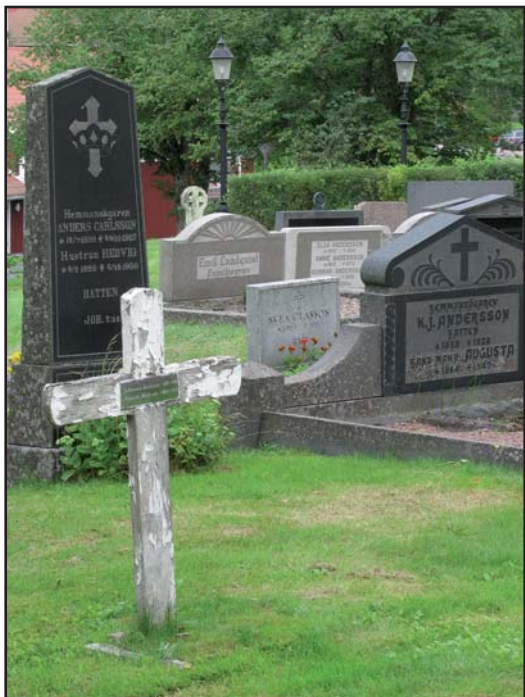
Ett rikt och varierat bestånd av gravvårdar från olika tider kännetecknar Järnsnäs kyrkogård. Flera grusgravar med stenram är bevarade.

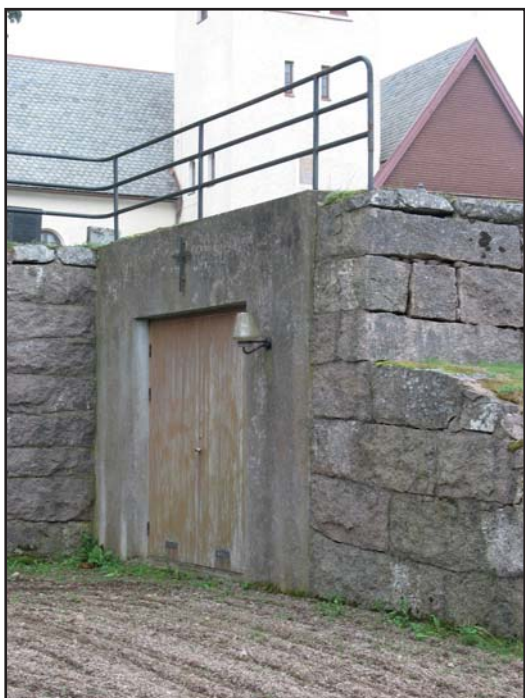
Bårhus från 1961 ingrävt i kyrkogårdens sida.

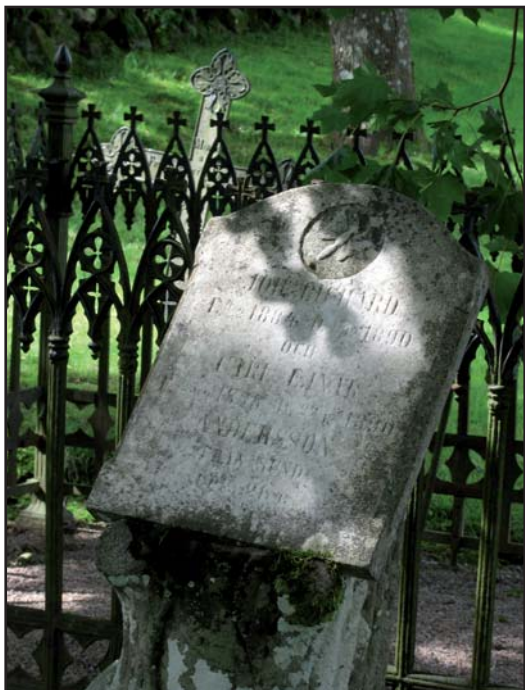
Ovanlig vård från 1890 med relief av en fjäril, en symbol för livet efter döden. I bakgrunden skymtar ett gjutjärnskors.

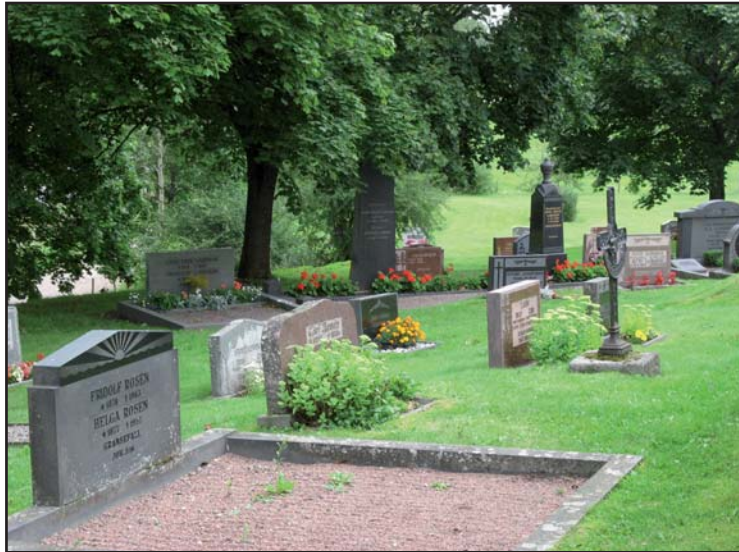
I förgrunden kvarter C, i bakgrunden B. Gravvårdsbeståndet består till stor del av mellan- och efterkrigstidens lågprofilerade typer, men här finns även resligare äldre vårdar och ett gjutjärnskors. Grusbäddar förekommer i en del fall.

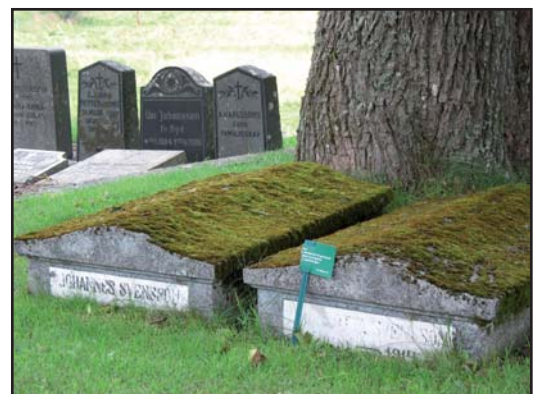
Ovanliga cementkistor från förra sekelskiftet. I bakgrunden föredömligt uppställda vårdar som borttagits från kvarteren.

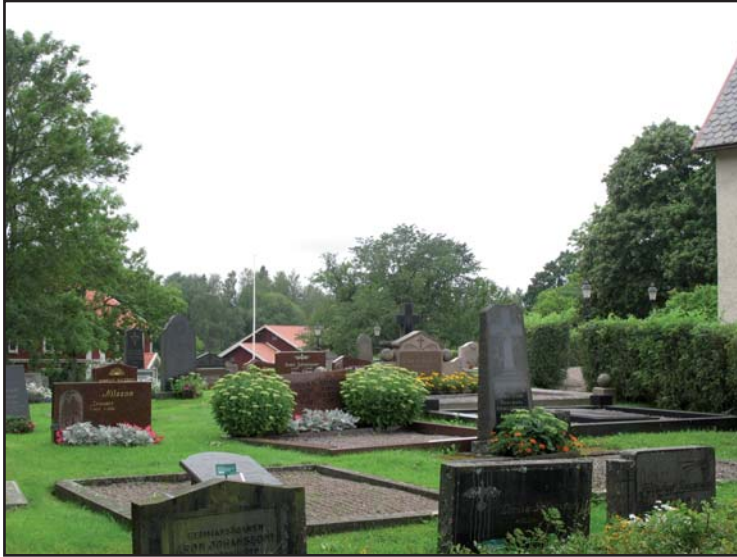
Ostra delen av kvarter D. Inom kvarteret finns flera familjegravar med grusbädd och stenram.

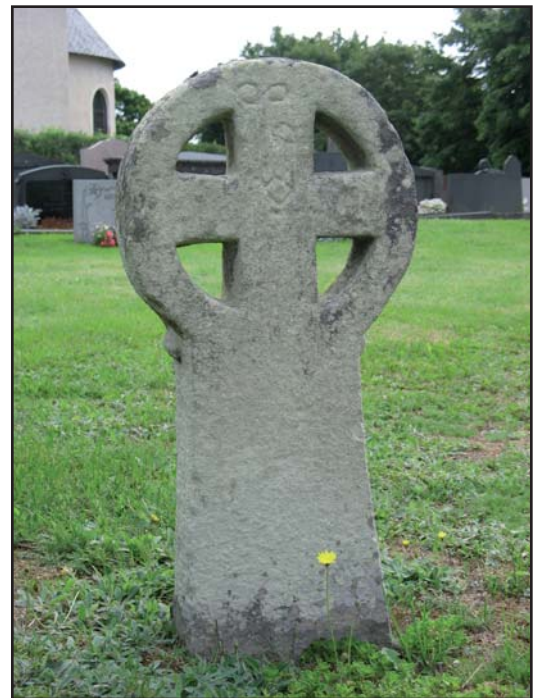
Hjulkors av sandsten, troligen från 1600-talet.

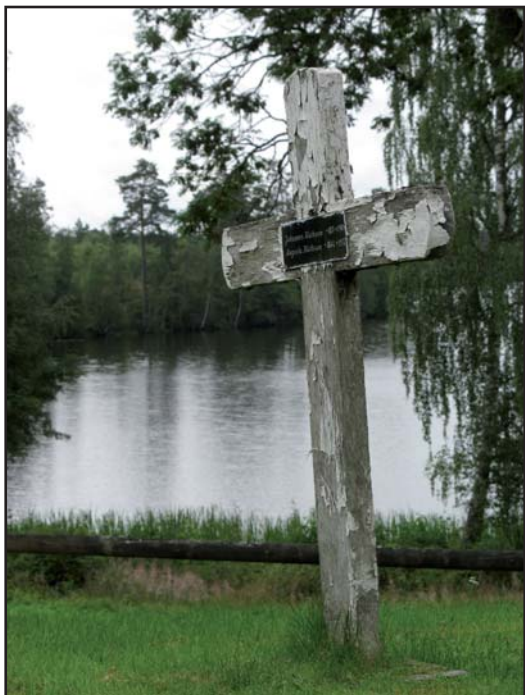
Träkors är en företeelse som sällan bevarats på våra kyrkogårdar.

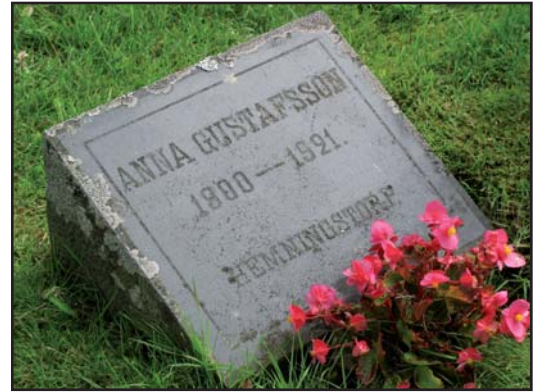
Karaktäristisk liten gravvård som minner om allmänna linjen.
