## VÅRDSBERGS KYRKOGRÅRD

*Kulturhistorisk kyrkogårdsinventering*

*Vårdsbergs församling  
Linköpings kommun  
Linköpings stift  
Östergötlands län  
2005*

ÖSTERGÖTLANDS LÄNSMUSEUM

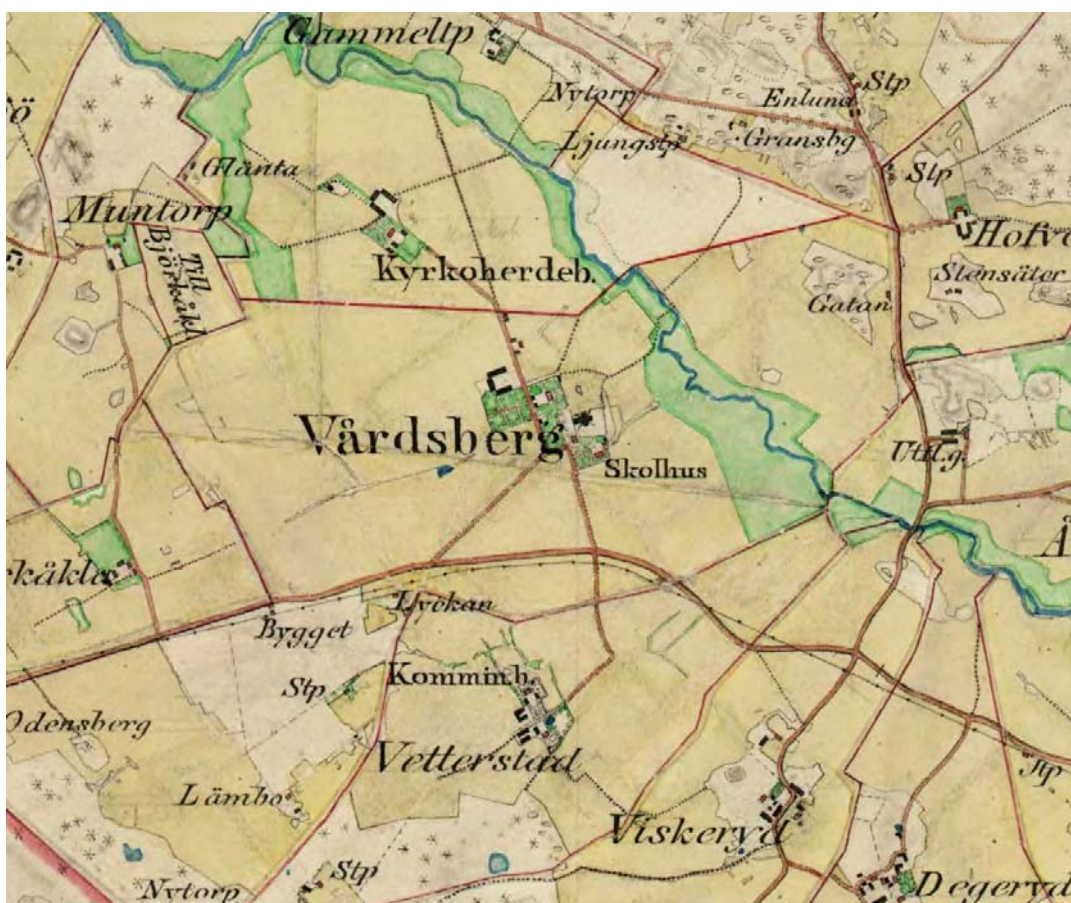
Vårdsberg på häradskartan från 1870-talet. Den gamla kyrkogården har samma utsträckning som idag. Till kyrkomiljön ansluter ett skolhus. Kyrkoherdebostället är beläget i norr och komministergården vid Vetterstad i söder. Sockenstugan ligger till höger om g i Vårdsberg.

Kartan visar en utpräglad jordbruksbygd som blivit kraftigt påverkad av den nyligen genomförda Laga Skiftet och ett stort antal gårdar redovisas som Utfl.g, utflyttad gård. I korsvägen norr om Viskeryd kom så småningom ett mindresamhälle med affärer mm att uppstå i det senare så beryktade Vårdsbergskorset (numera rondell).

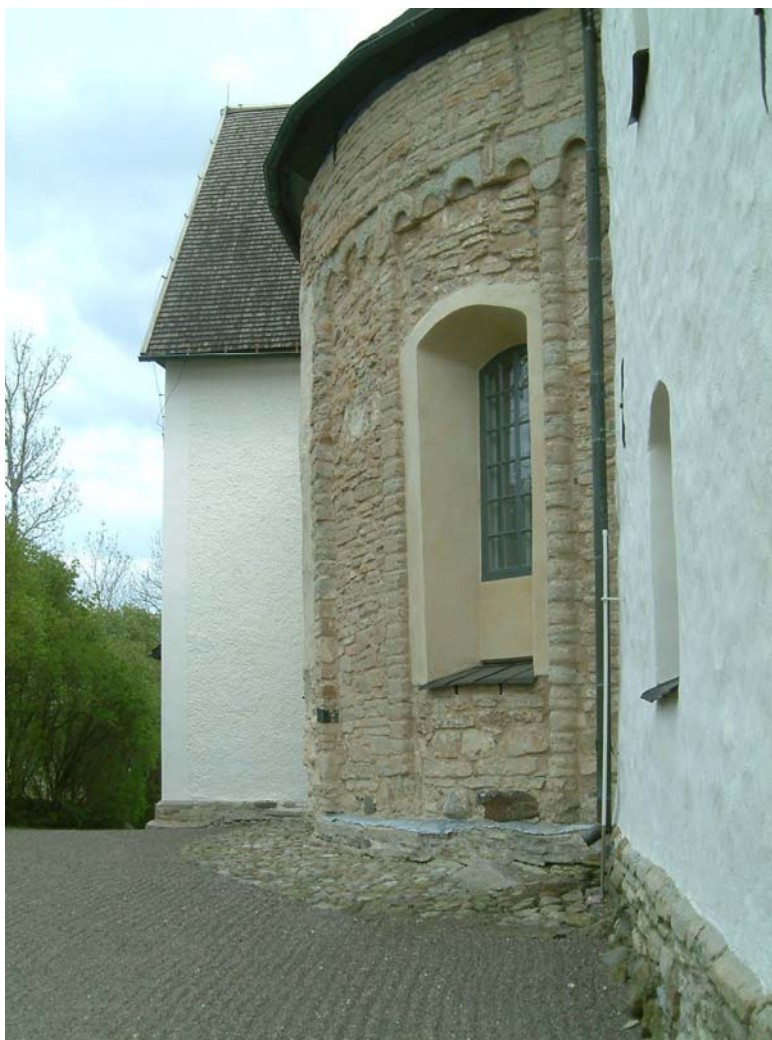
*Kyrkans karaktär av rundkyrka syns bäst på norra sidan, där det runda långhuset lämnats okalkat med det ålderdomliga murverket synligt.*

En omfattande renovering genomfördes 1939-40 under ledning av Erik Lundberg. Denna syftade till att ta fram så mycket av den medeltida rundkyrkan som möjligt. Bland annat togs det oputsade partiet på bilden ovan fram.

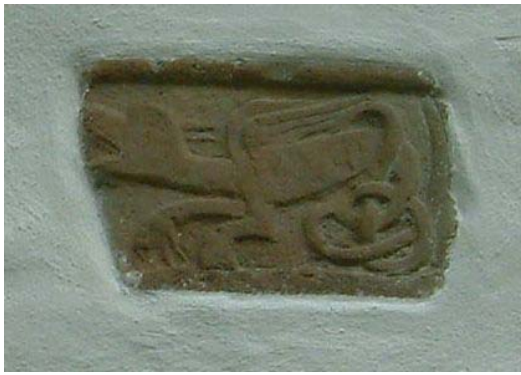
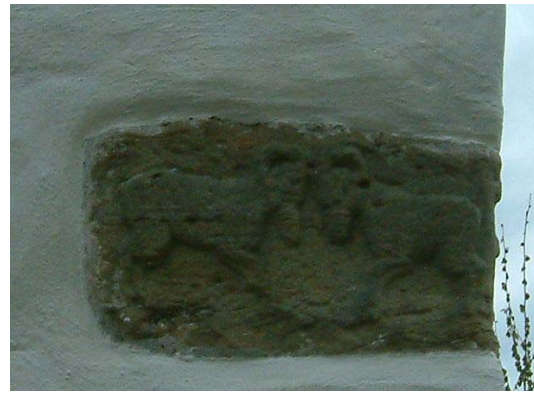
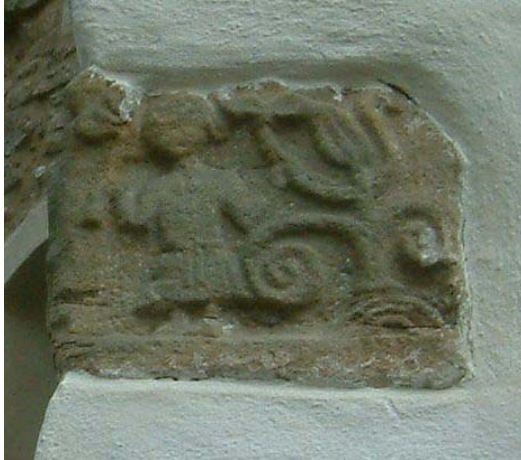
*1100-talsskulptur, sannolikt från kyrkans äldsta nordingång, nu inmurade i tornet.*

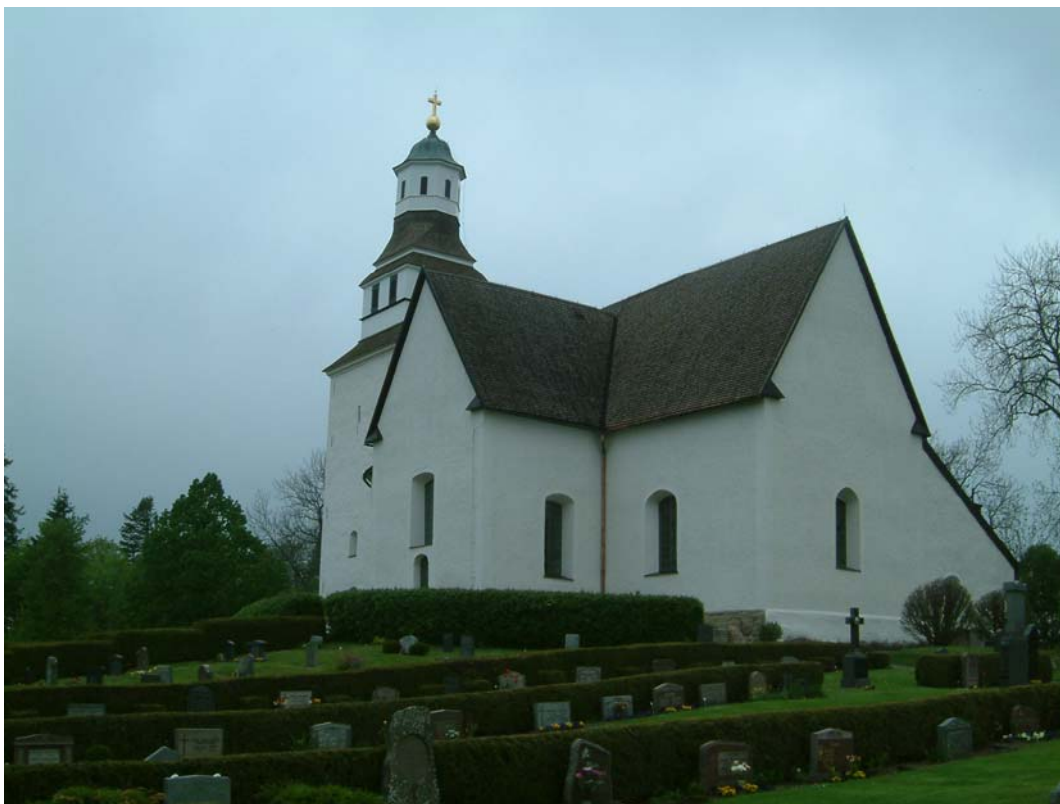
*Vårdsbergs kyrka hösten 2005.*

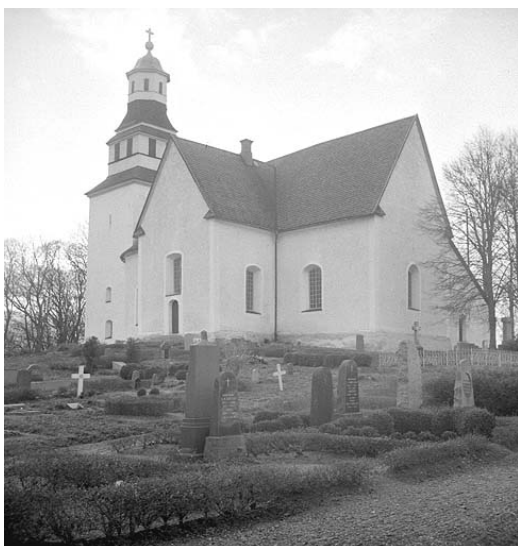
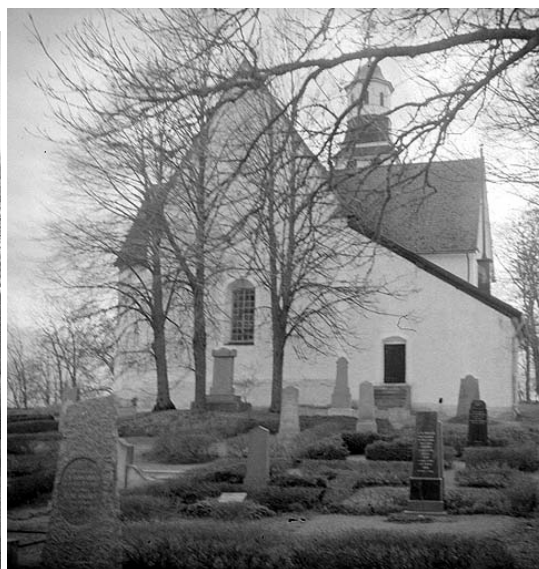
*Fotografier tagna av Bengt Cnattingius 1938. Den vänstra föreställande sydöstra delen av kyrkogården och den högra föreställande den östra delen. Av bilderna framgår att kyrkogården då var i stort sett helt gruslagd, med låga häckar mellan gravarna. Enstaka träd står också inne på kyrkogården. Bilder ur Östergötlands läns museums arkiv.*

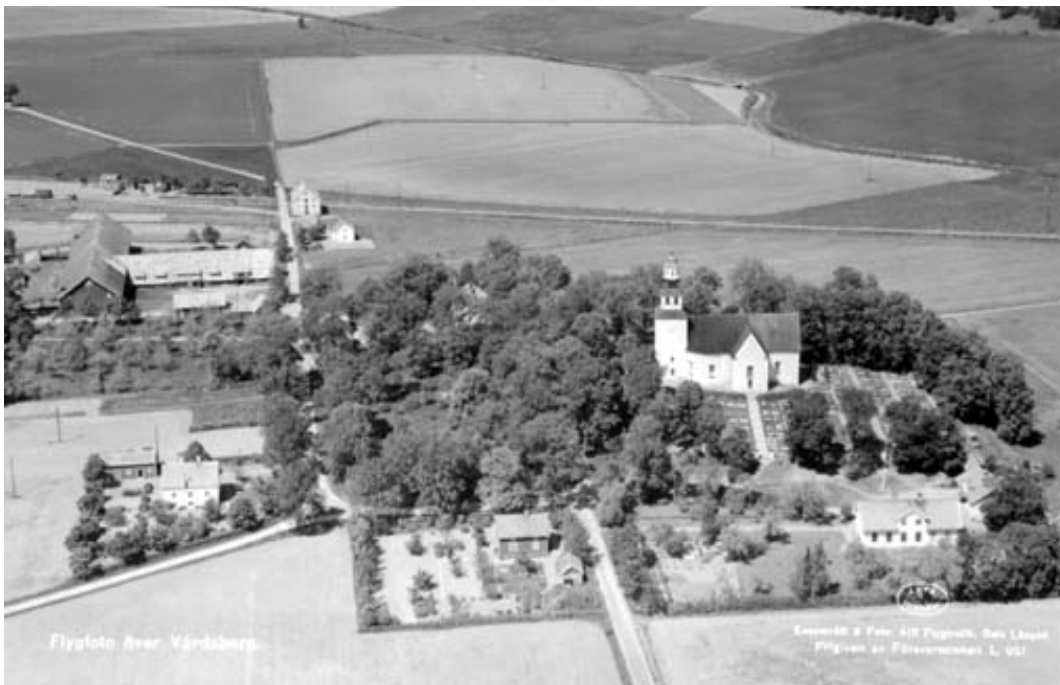
*Vårdsbergs kyrka och kyrkogård flygfotograferade 1954. Norr och väster om kyrkan sluter vegetationen så tätt in på kyrkogården att det inte kan avgöras om det funnits en trädkrans här, vilket det uppenbarligen gör i söder. I öster har utvidgningen med två gravrader som gjordes 1959 inte tillkommit. Av de delar av östra och södra kyrkogårdens som syns på bilden framgår att kyrkogården då hade en stor mängd grusade gravar. Bild ur Östergötlands läns museums arkiv.*

1956 fanns planer på att utvidga kyrkogården mot norr, vilket kraftigt avvisades av de antikvariska myndigheterna, eftersom detta skulle förändra det ålderdomliga intrycket av kyrkogården, med kyrkan tätt inpå den norra muren. Man menade att muren här hade sin ursprungliga sträckning och ett borttagande av denna var utesluten. Istället rekommenderades en utvidgning mot öster som också blev av några år senare, 1959.

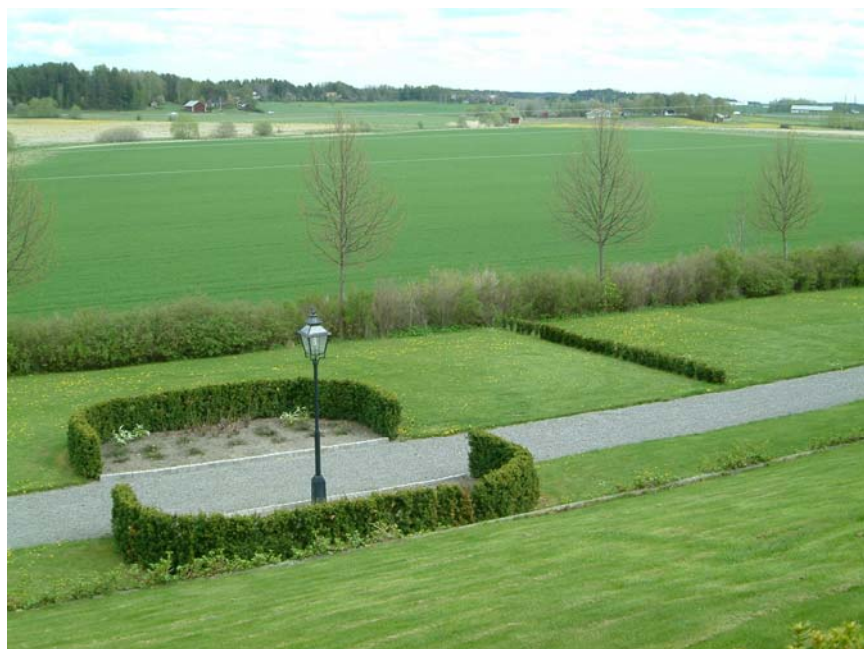
*Den nya kyrkogården, anlagd 1959, fotograferad från minneslunden.*

Den utvidgning som gjordes 1959 består av två gravrader på ömse sidor en 0,6 m hög idegranshäck. Väster om häcken är samtliga vårdar liggande och öster om densamma är vårdarna stående. Samtliga vårdar är av modernt snitt från tiden mellan 1964 och 2004. På den nya kyrkogården saknas ännu vårdar helt.

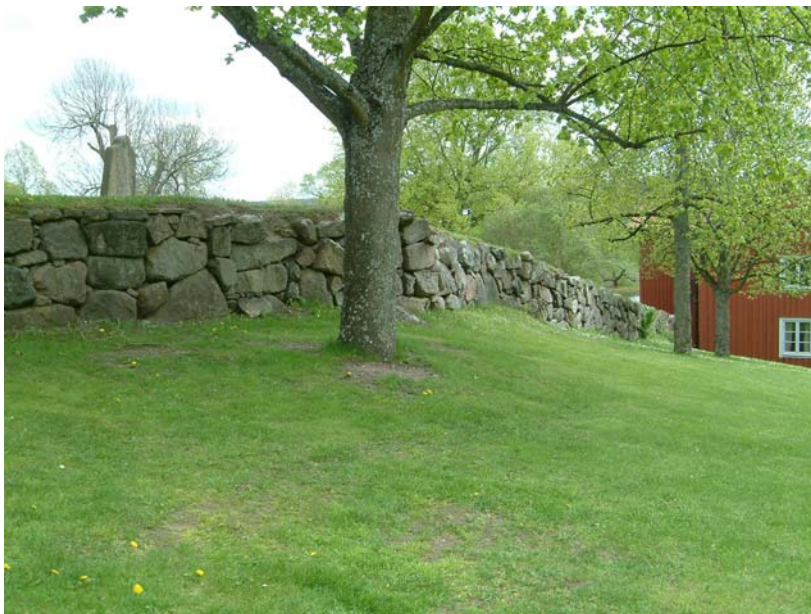
Västmuren består av två skilda delar. En som löper längs krönet av höjden och en annan som följer den sluttande marken söderut. Mellan de båda delarna finns en tydlig skarv, se bild ovan.

På krönet består muren av en terrassmur av enskilt inpassade och lätt tuktade 0,2-1,2 m stora gråstenar, infogade utan bruk. Den lutande muren är en terrassmur byggd av lika stora stenar och är ca 1 m hög. Muren har fasats av och lämnar ett rundat hörn så att sockenstugan ska få plats i sydvästra hörnet. Här är höjdskillnaden nära två meter. En liknande infasning finns i det nordvästra hörnet.

*Västmuren. Muren visar en tydlig murskarv på det ställe där marken börjar slutta mot söder (alldeles till höger om trädet). Skarven visar att kyrkogårdsmuren ursprungligen bara omfattat det plana högst belägna området och blivit utbyggd senare.*

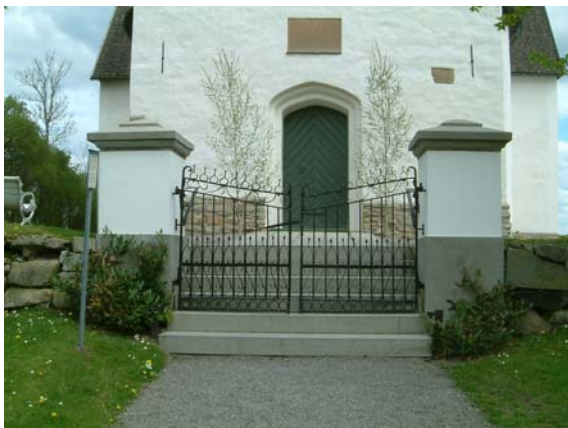
Huvudgrinden ligger i väster och vetter direkt mot kyrkans huvudingång. Grinden består av en dubbelgrind i smidesjärn och två firsidiga putsade grindstolpar med marmorhuvar.

Grinden är ornerad i fyra nivåer med raka spjälor, kors och blommor. Stilen är tydlig empir, i likhet med de två grindarna i södra muren.

Genom grinden löper en trappa om sex steg.

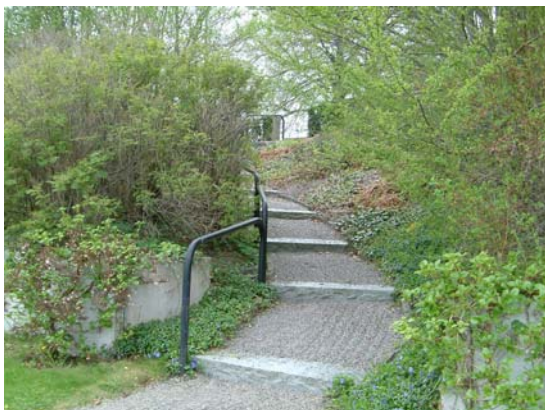
*Trappan till nya kyrkogården.*

Till den nya kyrkogården leder två vägar. Dels en trappa, eller snarare en grusgång med trappsten. Denna slingrar sig ned för branten mellan den östra utvidgningen och nya kyrkogården. Den är försedd med ett enkelt räcke i svartmålat rundjärn. Själva öppningen till nya kyrkogården är inte särmarkerad.

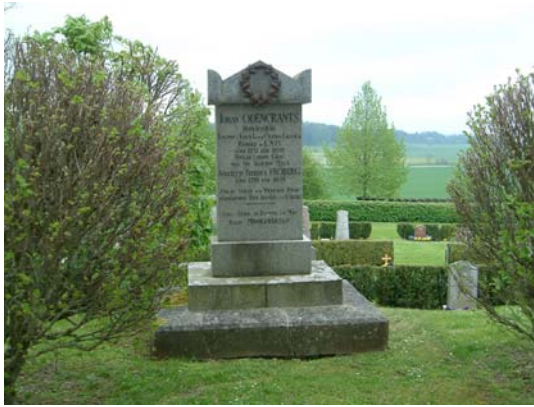
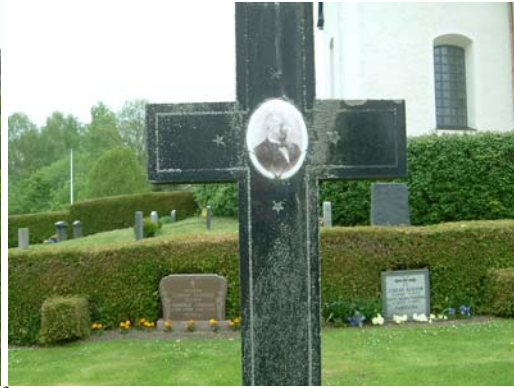
Till vänster hovrättsrådet Johan Odenocrants<sup>3</sup> vård från 1803 (grav 270). Graven ligger på kyrkogårdens högsta punkt, direkt öst om koret. Till höger lantbrukaren A P Jonsson vård med porträtt från 1929 (grav 174)

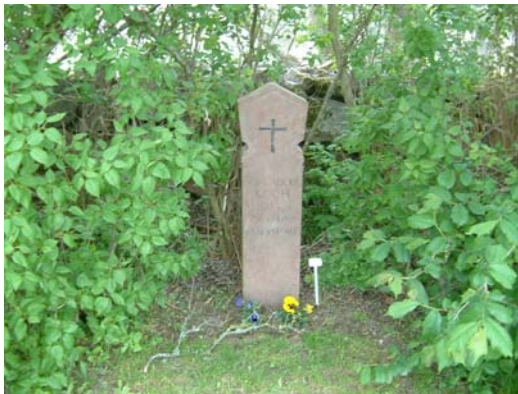
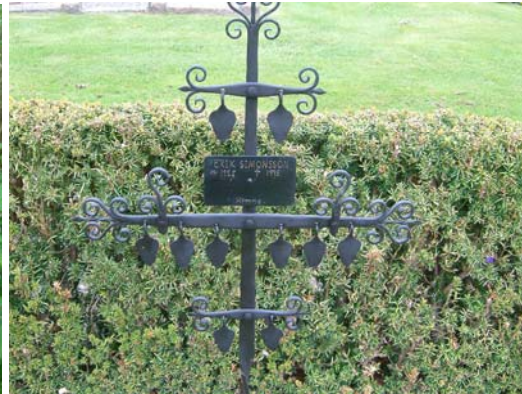
Till vänster Nils Adolf Kochs gravvård från 1946. Till höger smideskors rest över Erik Simonsson i Himmna så sent som 1995.

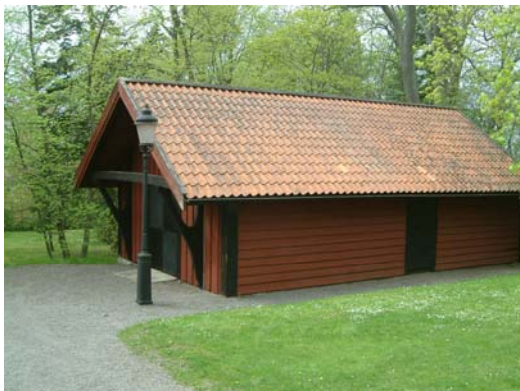
*Bårhus, tidigare stall väster om kyrkan.*
