Kråksmåla kyrkogård

Kråksmåla socken, Växjö stift, Kalmar län

Kulturhistorisk inventering av kyrkogårdar/
begravningsplatser i Växjö stift 2005

Magdalena Jonsson
Kyrkoantikvariska rapporter 2005, Kalmar läns museum

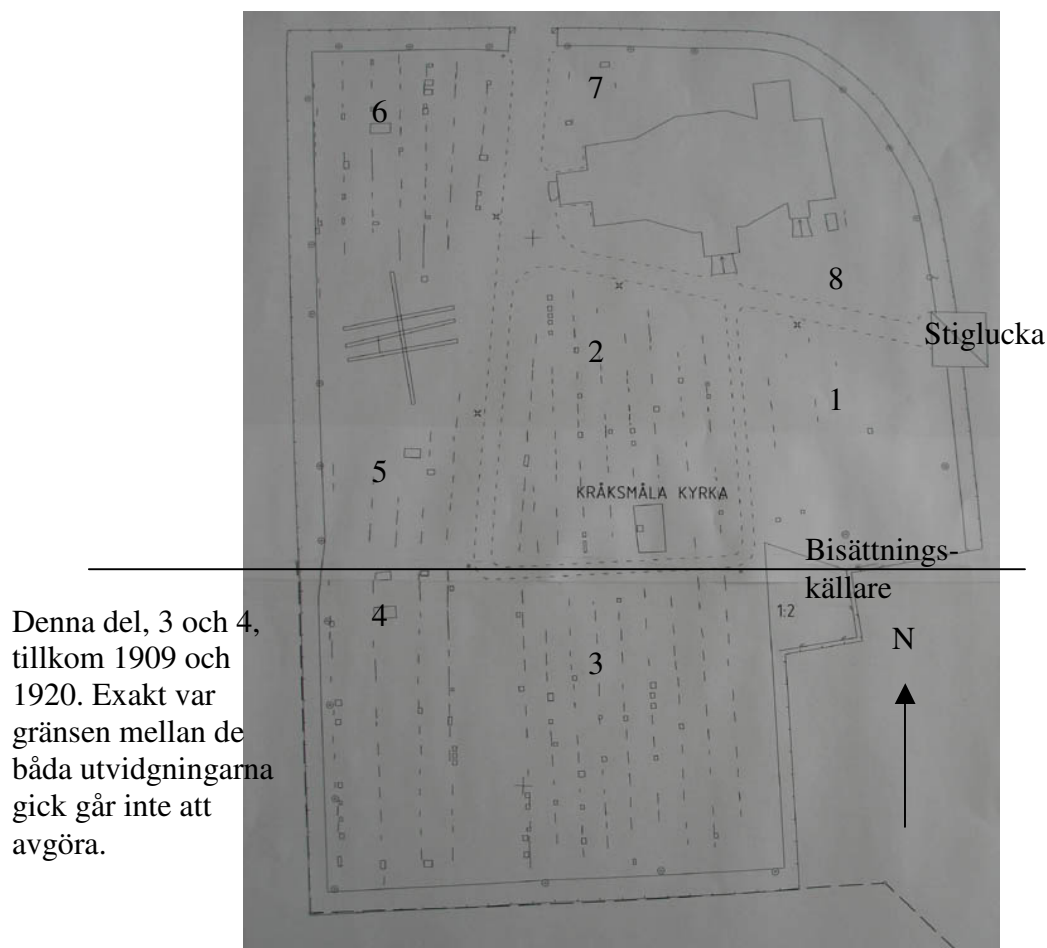
Karta över Kråksmåla gamla kyrkogård

Den gamla kyrkogården, i anslutning till Kråksmåla kyrka, har brukats under mycket lång tid. Platsen är belägen högst uppe på en höjd men utsikten begränsas av träd och bebyggelse. Kyrkogården är utlagd väster och söder om kyrkan. Idag har kyrkogården en ordnad karaktär med gångar som avskiljer de olika gravplatsområdena. Inom flera av gravplatsområdena finns dock en äldre karaktär kvar där alla gravvårdar inte står på led och där det till synes raka gångsystemet ändå har fått anpassa sig till hur raderna med gravplatser varit placerade. Detta ger kyrkogården ett ålderdomligt drag. Till det ålderdomliga intrycket av platsen bidrar också kyrkan, klockstapeln, stigluckan och flera ålderdomliga gravvårdar. Gravvårdarna är från skiftande tidsperioder men även moderna gravvårdar har i flera fall en traditionell karaktär. Ett fåtal lediga gravplatser finns främst i område 1. Många av familjegravplatserna har brukats under lång tid och används än idag för nya gravsättningar. Kyrkogården saknar kvartersuppdelning. För att underlätta beskrivningen av området har de olika delarna av kyrkogården numrerats vilket visas på gravkartan.

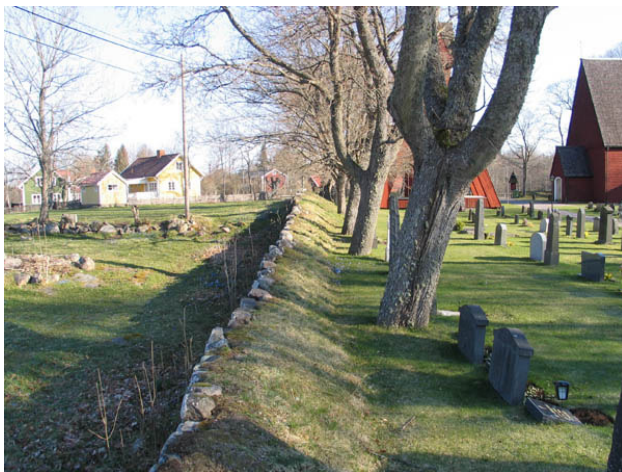
Kråksmåla gamla kyrkogård omgärdas av en kallmurad stödmur av kanthuggen granit. In mot kyrkogården är den täckt av en sluttande jordvall. Utanför muren är lönnar planterade.

Kyrkogårdens stödmur och trädkrans i väster. (KI Kråksmåla kyrkog 011)

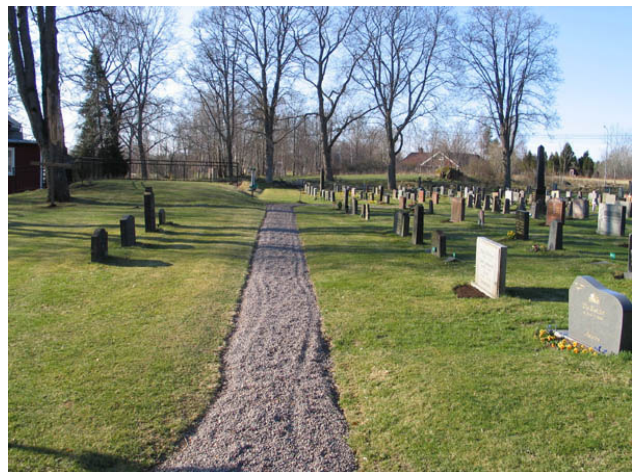
Grusgång mellan område 1 och 2. I bakgrunden anas ett svartmålat smidesräcke som skydd vid stödmuren som här är mycket brant. Där är bisättningskällaren belägen. (KI Kråksmåla kyrkog 008)

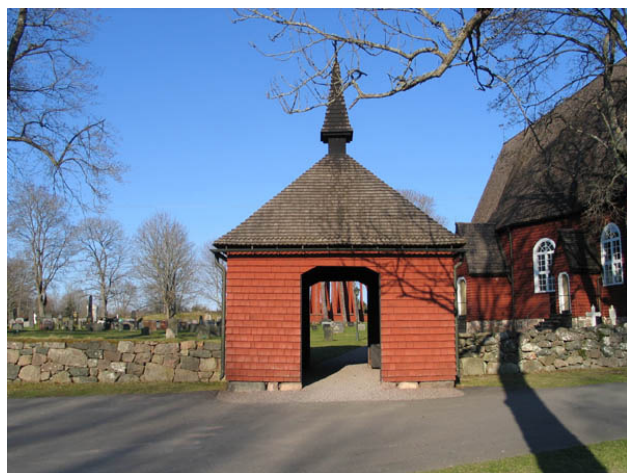
Vid den östra ingången finns en äldre stiglucka. När den är byggd är inte känt. Under 1800-talet flyttades en av kyrkogårdens två stigluckor till sydöstra hörnet av den dåvarande kyrkogården. Den kom att användas som sockenmagasin, bårhus och vedbod. På 1920-talet väcktes tanken på att återge stigluckan sin ursprungliga funktion. Omkring 1946-47 genomfördes det. Stigluckan placerade då vid den östra ingången till kyrkogården. Den är byggd av liggande timmer och ytterväggarna är klädda med rödfärgade spån likt kyrkans väggar. Taket är också av spån och tjärat. På den södra innerväggen är en dekormålade bjälke som hittades vid reoveringen av kyrkan 1954-55 placerad. Denna har förmodligen utgjort en del av de målade väggarna i den gamla kyrkan. När den gamla kyrkan revs återanvändes väggtimret som golv i den nya kyrkan. I anslutning till bjälken finns en informationstext.

Stigluckan vid kyrkogårdens östra ingång. (KI Kråksmåla kyrkog 001)

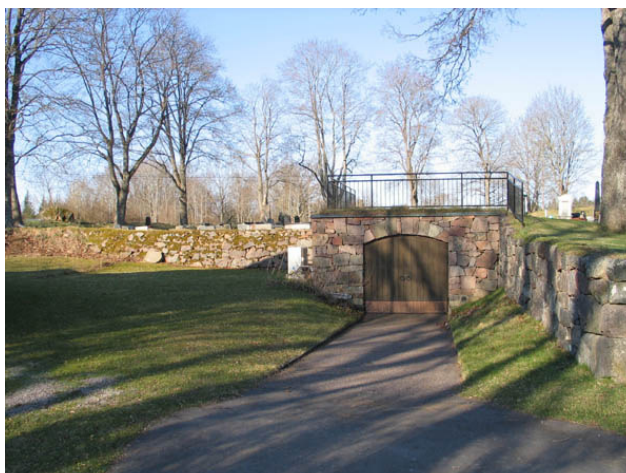
Bisättningskällaren placerad under kyrkogården i en vinkel i stödmuren. (KI Kråksmåla kyrkog 005)

Inrymt under kyrkogårdens stödmur i öster. Här installerades för några år sedan en likkyl. Bisättningskällarens ytterfasad är av kallmurad, kanthuggen granit. Dörrarna är brunbetsade med skyddande plåt av koppar.

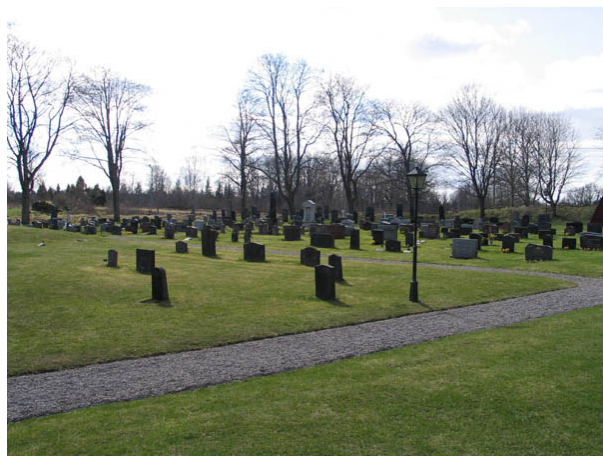
Område 1 från nordost. Bortom område 1, till höger i bild, område 2 (KI Kråksmåla kyrkog 024)

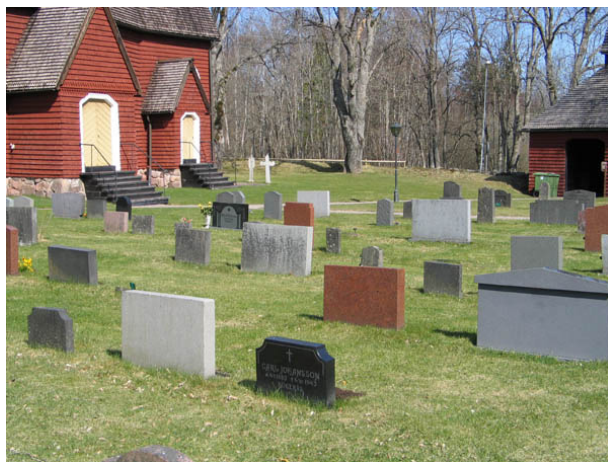
Låga stående gravvårdar i område 2. Samtliga gravvårdar är vända mot öster. Bilden är tagen från sydväst och visar att två gravvårdarna har återanvänts. (KI Kråksmåla kyrkog 036)

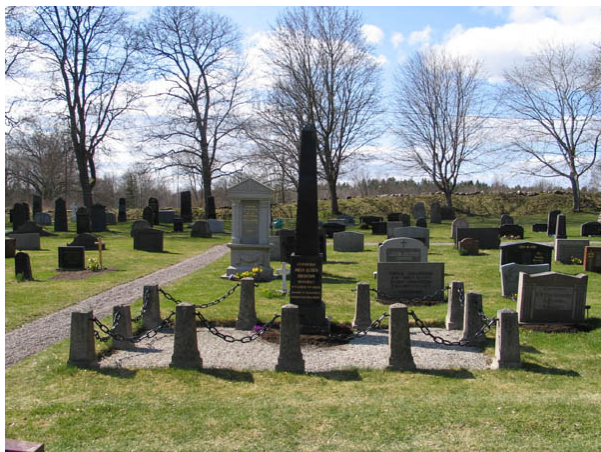
I område 2, gravplatsen belagd med grus, är nämndemannen Johan Alfred Johansson från Branthult, död 1897, begravd med hustru och barn. Han donerade en stor summa till kommunen och församlingen. Från denna donation kan man än idag söka bidrag om man är född i Kråksmåla socken.

Nämndemannan Johan Alfred Johanssons, Branthult, familjegrav i område 2. (KI Kråksmåla kyrkog 028)

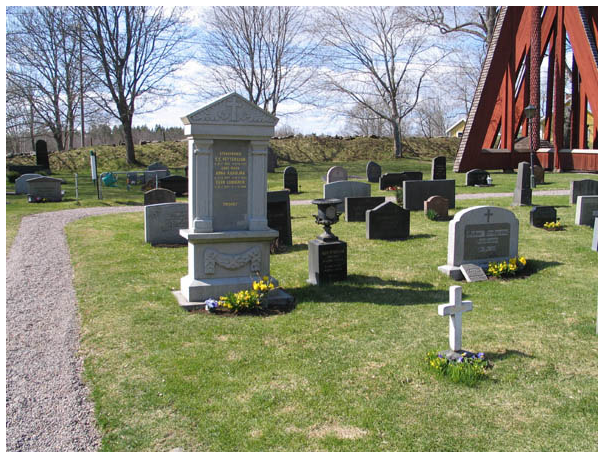
Kyrkvården C. E. Petterssons, Torshult, familjegrav i område 2. (KI Kråksmåla kyrkog 029)

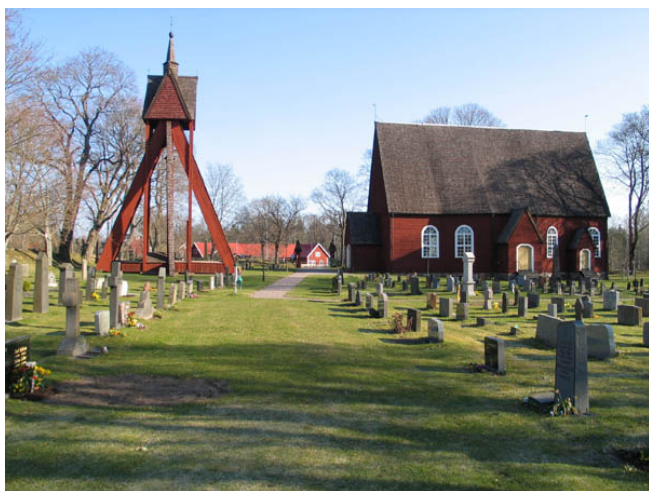
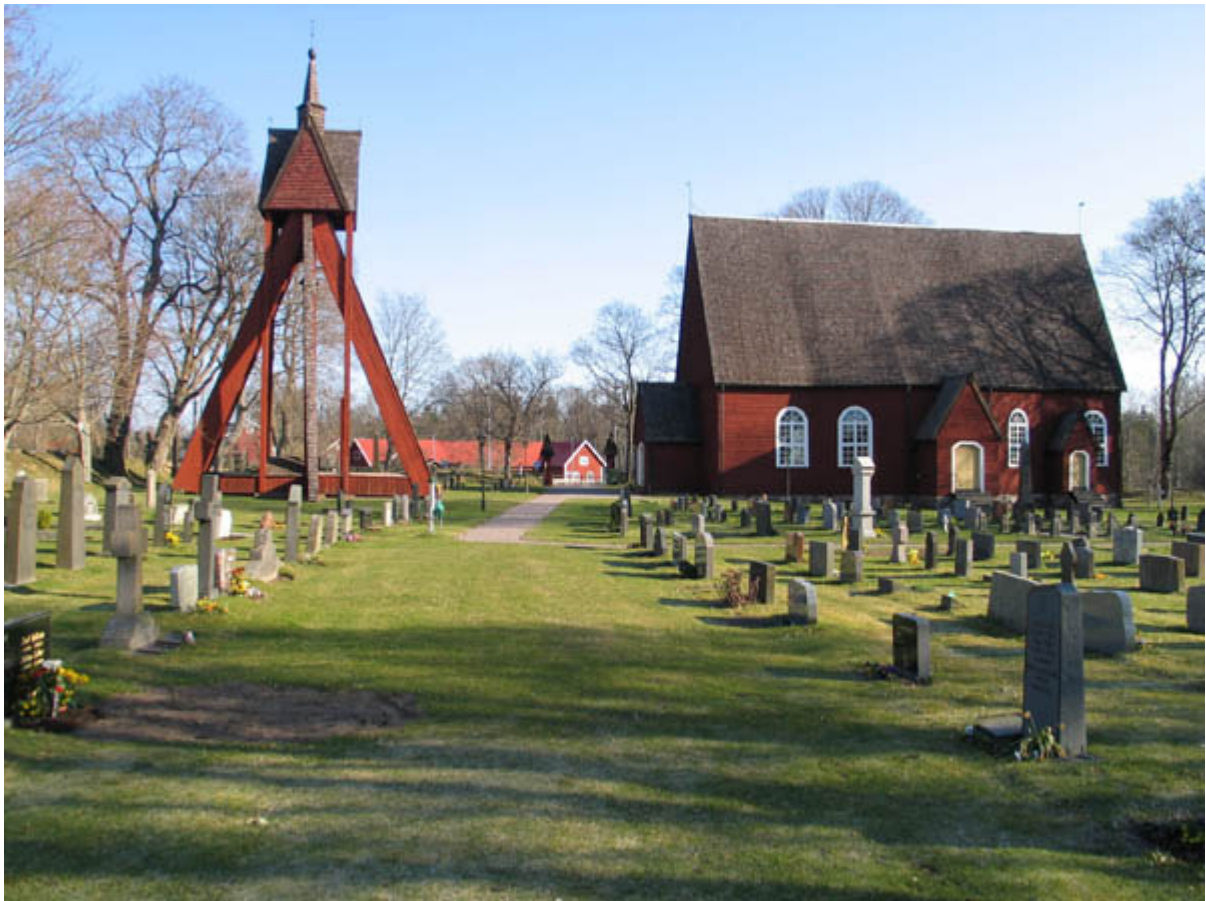
Insådd gång mellan område 4 till vänster och 3 till höger. (KI Kråksmåla kyrkog 010)

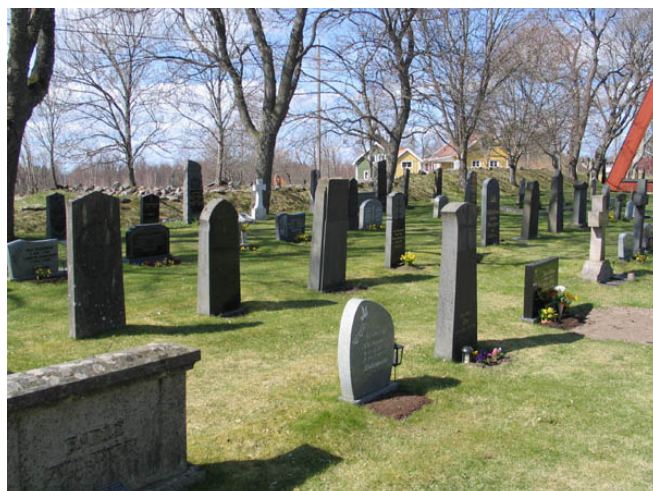
Stående, höga gravvårdar i område 4. (KI Kråksmåla kyrkog 032)

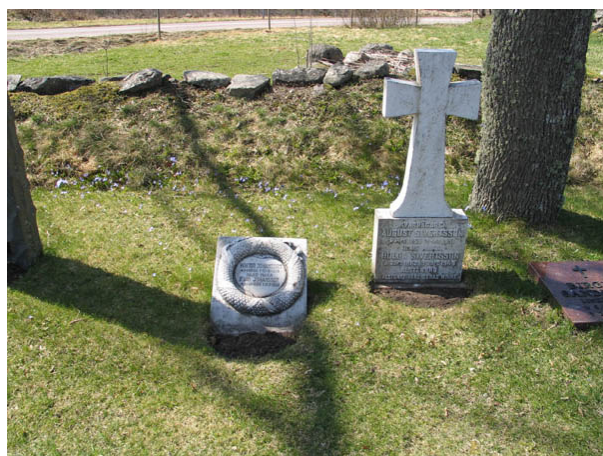
De båda marmorvårdar i område 4. I synnerhet den pulpetställda vården har en ovanlig utformning. (KI Kråksmåla kyrkog 033)

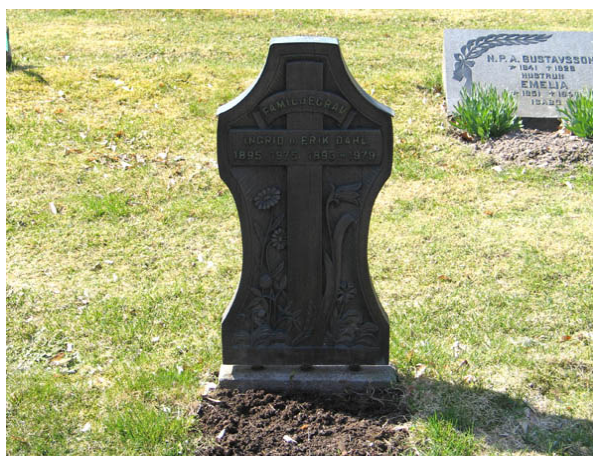
Polerad gravvård med blomstermotiv i område 3. Gravvårdar av svart granit med polerad dekor är vanligt, men formen och motivet på denna vård är ovanligt. (KI Kråksmåla kyrkog 031)

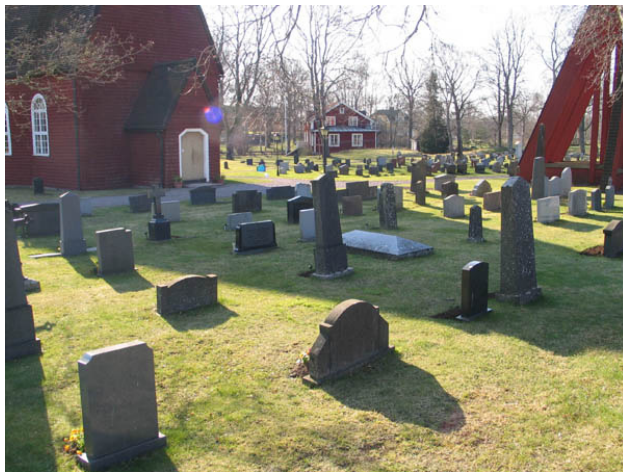
Område 6 från nordväst. (KI Kråksmåla kyrkog 012)

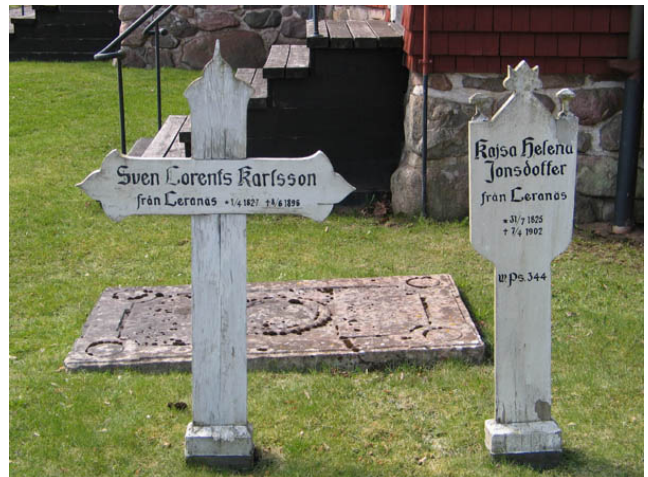
Trävårdar och liggande häll i område 8. Trävårdarna är daterade till 1896 och 1902. Hällen är vice befälningssmannen Sam Nobenschölds gravplats. Han bekostade kyrkans altarmålning under sent 1700-tal. (KI Kråksmåla kyrkog 023)

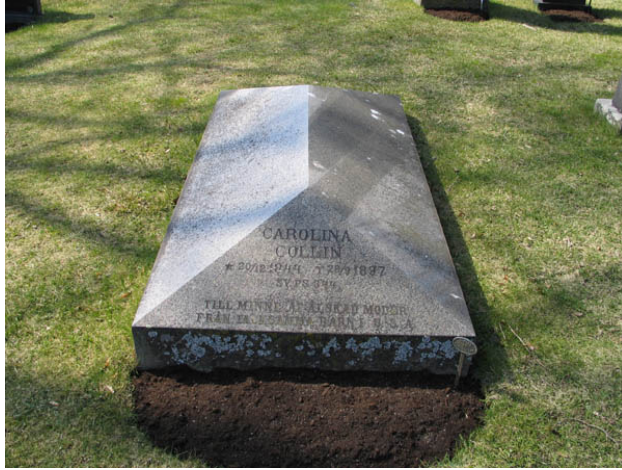
minnesvård liknande en kista av granit. På vården finns en minnesskrift över Carolina Collin död 1897 med minnesord av barnen i USA. Minnesord finns också över maken F. W. Collin. Efter makans död reste han till USA och avled där 1922 i Illinois. Gravvårdarna i område 7 utgörs av två stående gravvårdar av svart granit från 1914 respektive 1918. I område 8 står två trävårdar. Båda är vitmålad. Den ena är i form av ett kors medan den andra är en dekorerad dödsbräda. Dessutom finns i området en kalkstenschäll.

Minnesvården över Carolina Collin och hennes make från barnen i USA. (KI Kråksmåla kyrkog 044)

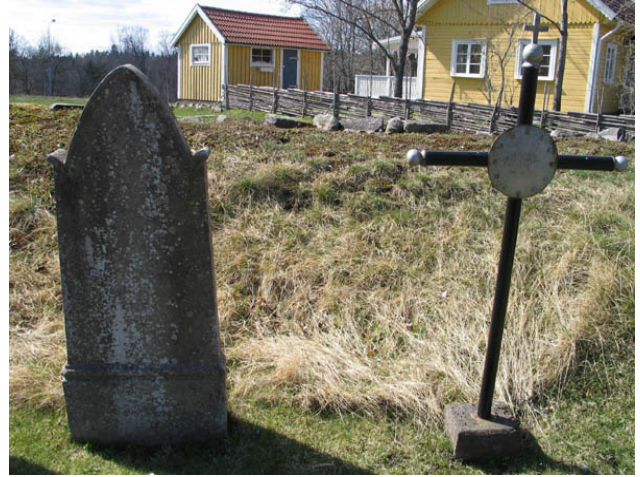
Sandstensvård från 1873 och gravvård av svartmålad järnrör från 1911. (KI Kråksmåla kyrkog 042)
