Kulturhistorisk karakterisering och bedömning

Stockaryds kyrkogård

*Stockaryds socken i Sävsjö kommun
Jönköpings län, Växjö stift*

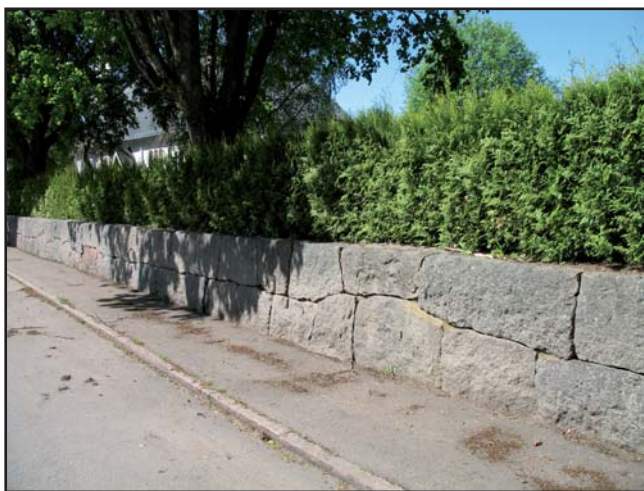
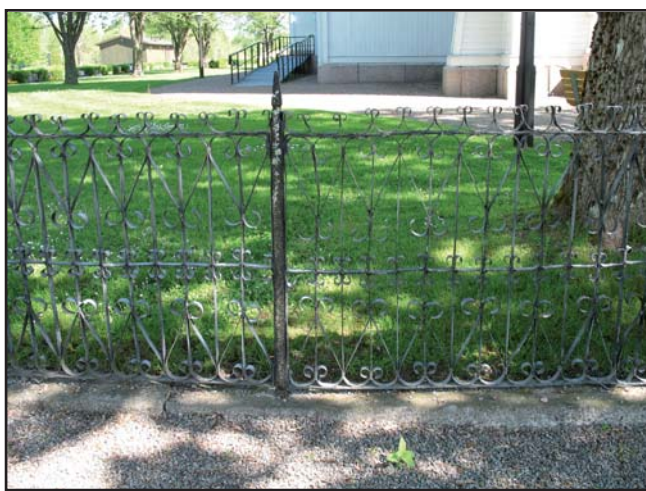
Omgärdningen varierar runt kyrkogården. Den äldre delen avgränsas i söder av ett smidesstaket på en huggen granitsockel, vilket fortsätter i öster i hela kyrkans längd. Det övergår till en huggen stödmur i öster och norr. I öst växer tuja längs med murens överkant. Den nya delen avgränsas i norr och väster av en spireahäck medan det i söder finns ett buskage med bland annat spirea.

Omgärdningen kring kyrkogården varierar; i öster finns en huggen granitmur med tuja, i söder ett smidesstaket från 1909.

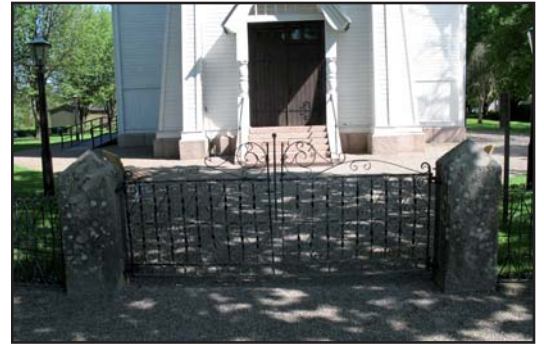
Kyrkogården har sex ingångar, två i söder, en i öster, två i norr och en i väster. Huvudingången leder till kyrkans sydingång och har grindstolpar i granit med konisk avslutning, smidesgrinden har samma sirliga mönster som staketet. I öster och norr finns till den äldre kyrkogården ingångar med granittrappor som leder upp till kyrkogården. Dessa har inga grindar men ledstänger i svartmålad metall. Den nyare kyrkogårdens ingångar, i öst, väst och norr, är likartade och enkla utan grind.

Av kyrkogårdens sex ingångar är det bara huvudingången i söder som har grind.

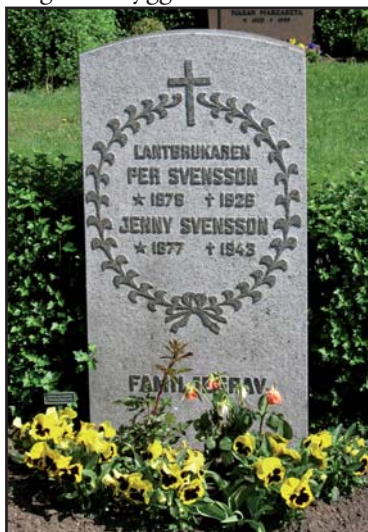
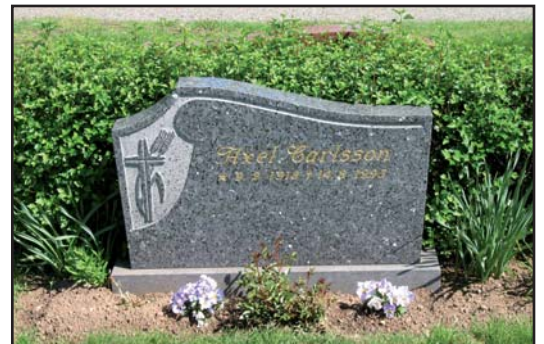
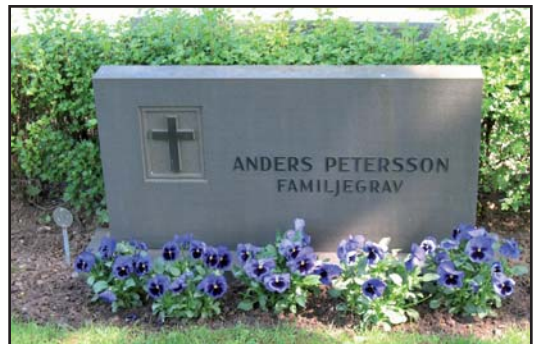
Gravvårdarna är till största delen av den moderna låga och breda typen. Ett fåtal undantag finns med äldre vårdar av mer högre modell. Framför gravvårdarna finns en gemensam rabatt som går längs hela ryggäckan

De flesta vårdar på Stockaryds kyrkogård är från andra hälften av 1900-talet vilket stilmässigt innebär att de har låga och breda proportioner. Ett fåtal äldre vårdar har en mer högre form.

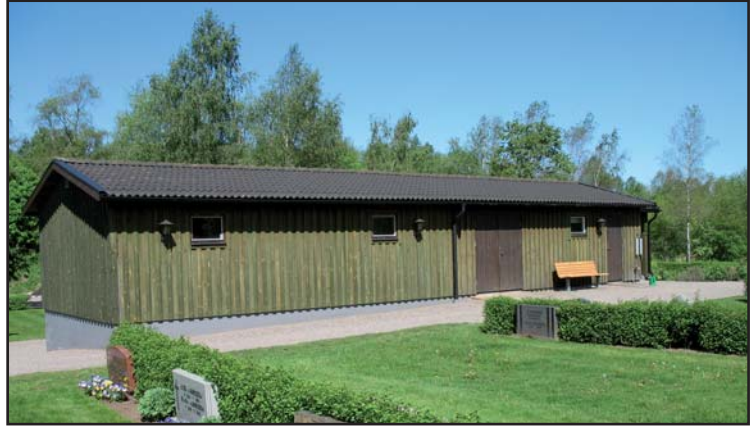
Centralt på kyrkogården, mellan dess båda delar, finns en redskapsbod av yngre datum. Den har en stående lockpanel, laserad i grönt och ett flackt sadeltak täckt med brunt betongtegel.

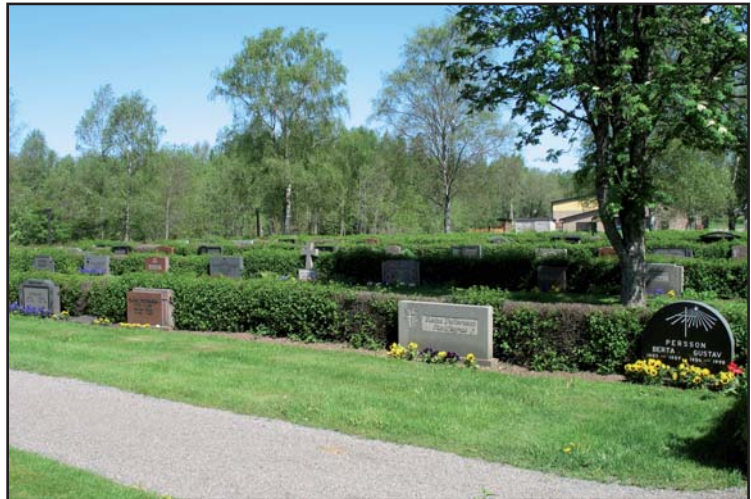
Kvarter A-D är belägna norr om kyrkan och är en kvadratisk plan delad i fyra kvarter av grusgångarna. Kvarteren är snarlika med öppna gräsytor delade av öst-västliga rygghäckar av måbär. Rygghäckarna har ett tydligt avslut mot den nord-sydliga grusgången. Öster om denna gång växer tre rönnar.

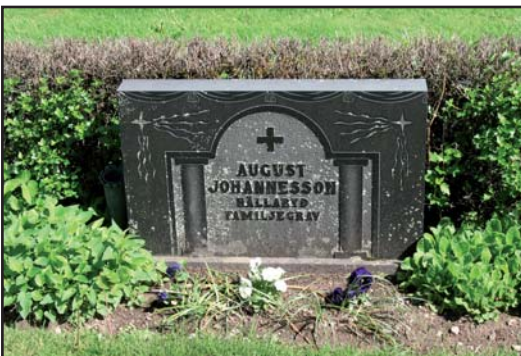
Gravårdstyperna är främst moderna, med låga och breda proportioner. Åldern på dem sträcker sig från 1893 till 2006 med flest vårdar från 1970- och 80-talen. Ett övervägande antal är dock odaterade familjegravar. Titlarna är få i förhållande till antalet gravvårdar. Hemmansägare och lantbrukaren visar på närheten till landsbygden

Under 1930-talet blev den låga och breda vården modern och detta har hållit i sig fram till våra dagar.

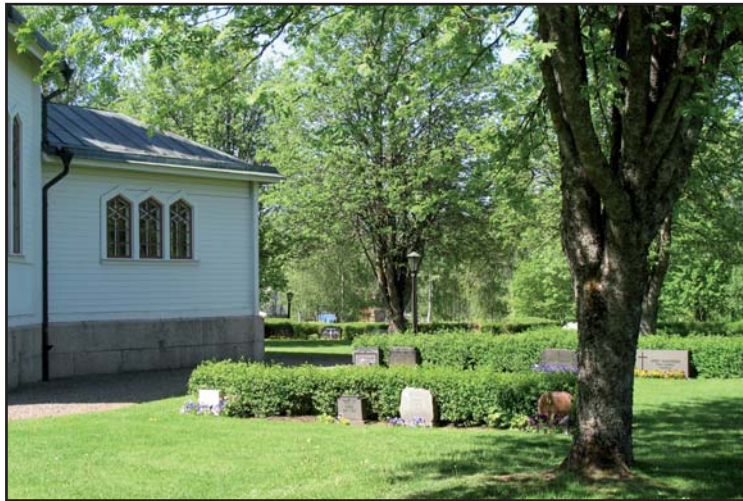
Kvarter E

Kvarteret ligger norr och väster om kyrkan och består även det av en öppen gräsyta delad av rygghäckar, i nord-sydlig riktning. Tre kortare måbärshäckar finns norr om koret, varav den västra är reserverad för barngravar, och en längre ligusterhäck i väster vilken har mindre utskjutande häckar mellan varje grav. Öster om kyrkan, längs med långhuset växer fem rönnar.

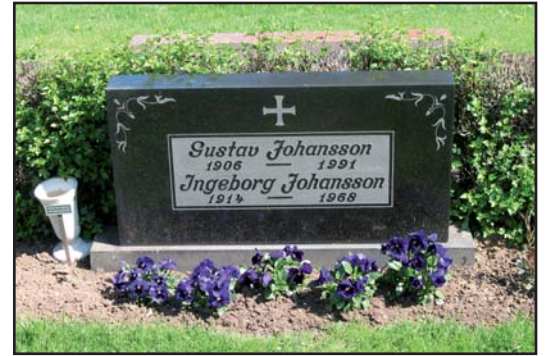
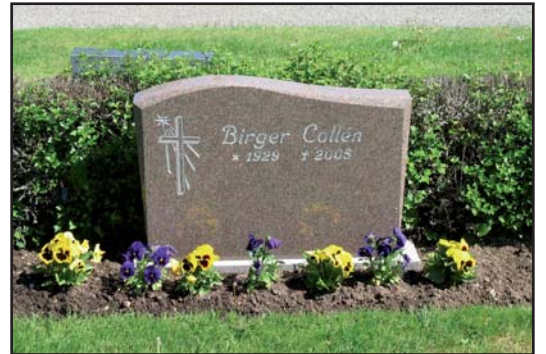
Gravvårderna utvecklades under 1990-talet då det blev populärt med asymmetrisk överkant.

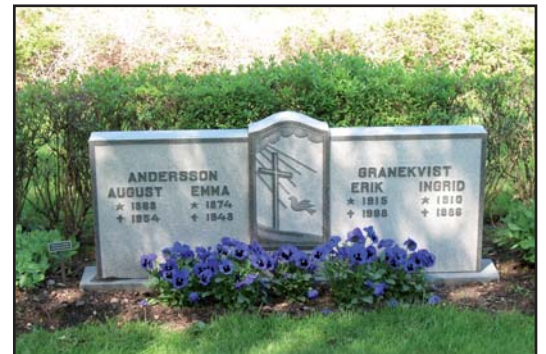
Gravvårdarna är daterade mellan 1948 och 2006 vilket innebär att de är av den låga och breda modellen som varit modern sedan efterkrigstiden. Någon äldre vård kan ha varit kombinerad med en grusbädd. Vårdarna i raden med barngravar är mindre än de övriga. Endast två titlar förekommer: disponent och fd stationsmästaren.

I kvarter E finns ett fåtal vårdar som kan ha varit kombinerade med grusbädd.

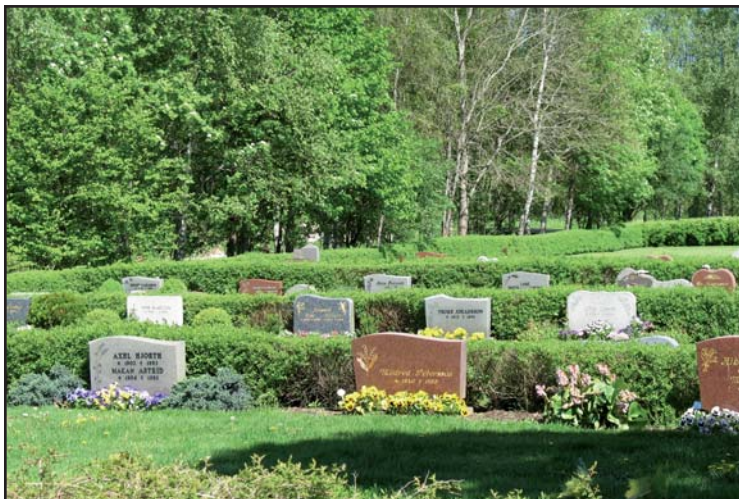
Kvarter F ligger på den nyare delen i öster. Det är litet och finns i den södra delen av området. Resten av utvidgningen står än så länge outnyttjad. Kvarterets gräsyta delas av öst-västliga rygghäckar av liguster.

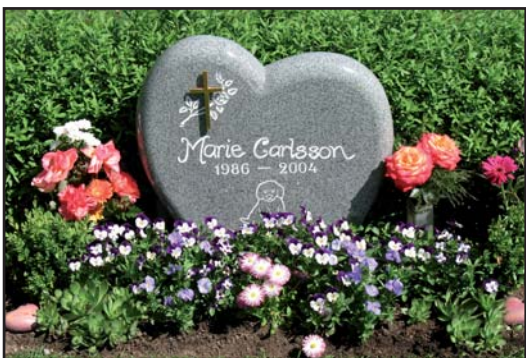
Gravårdarna är daterade mellan 1992—2007 och helt moderna i sitt uttryck. De flesta har en asymmetrisk form, något som blev populärt under 1990-talet. Flera vårdar har en dekorationsfrihet som är mer ovanlig hos äldre vårdar.

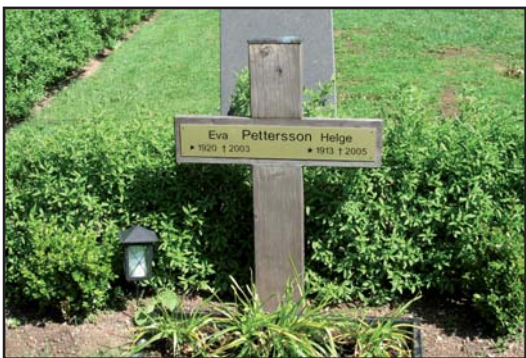
De yngsta vårdarna, i kvarter F, har en mer fri utformning än på den övriga kyrkogården.

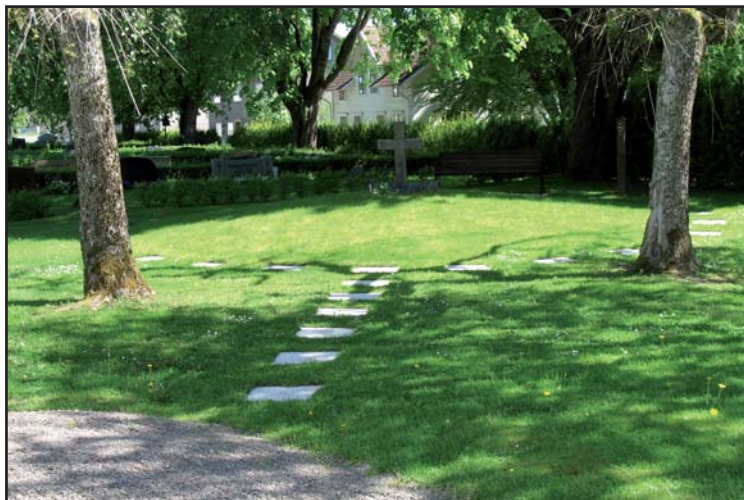
Minneslund

Minneslunden inrättades 2003 och ligger nordväst om kyrkans kor. Den har en enkel utformning med en gräskulle krönt av ett kors och inramad av kalkstensplattor. Mot tujahäcken finns en träbänk och en trästolpe för namnskyltar.
