# Tofta kyrka

Kulturhistorisk karakteristik och bedömning

KARL JOHAN KEMBER, 2015-06-26

Häljarps församling, Rönnebergs kontrakt, Lunds stift  
Tofta socken, Tofta 27:1, Landskrona kommun, Skåne län, Skåne

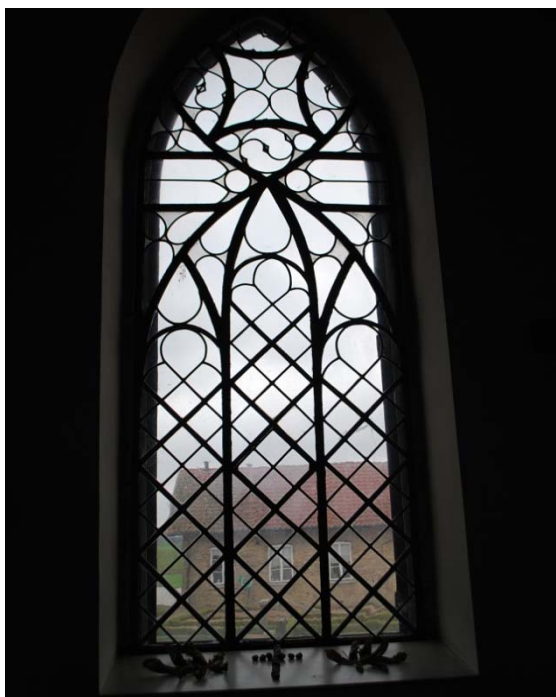
[1]: Masverksfönster

Långhusets och korets höga fönster är spetsbågiga. De tresprångiga omfattningarna, som efter Brunius renovering varit försedda med synligt tegel, är numera slätputsade. Alla fönster är försedda med hela, utvändiga skyddsglas satta i svartmålade järnbågar. Innerbågarna, fastmurade till ytterväggarna, är utförda av ihopbultade järnprofiler med blyinfattat glas, som bildar ett varierat masverk [1]. Fönstrens nedre del utgår genomgående från en spetsbåge, i vilken ytterligare tre spetsbågar med ett diagonalställt spröjsverk är inskrivna. De övre partierna varierar med omväxlande spets- och rundbågar, stjärnkors, grekiska kors, trepass och droppformer. Korfönstren avslutas av triquetror med blåtonade glas, som symboliserar evigheten och omsluter evighetens triangel i rött. Solbänkarna är av grå granit, medan de invändiga fönsterbänkarna är avtäckta med tunna marmorskivor. Tornets nedre del saknar fönster, men från klockvåningen finns ljudöppningar i väster, öster och norr, alla med olika utformning. De södra- och norra öppningarna är båda stickbågiga, men den norra sitter inskriven i en spetsbågig nisch med ett rundblände ovan ljudluckan. Mot väster finns två stycken

- Kyrkans exteriör präglas i hög grad av gotiserande tillskott, där trappgavlarna och ljudöppningarna har en konstnärlig utformning som bör värnas. Av betydelse är även ytterdörrarna, fönstrens masverk och dess blyinfattade glas. Det bör övervägas att återställa Brunius tegelmurade omfattningar.

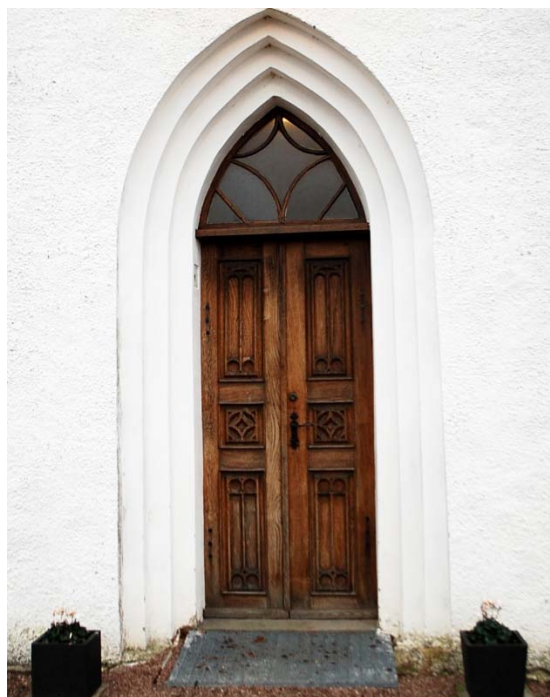
[2]: Tornets västportal

Kyrkans huvudentré är från tornets västportal [2], utformad med en spetsbågig omfattning i tre språng. Den oljade ekporten består av en raktäckt pardörr och ett stickbågigt överljusfönster, där ett stjärnkors är inskrivet i spröjsverket. Dörrbladen är av ramverkstyp med vardera tre fyllningar, som alla har en rikt utskuren dekor med bl.a. rundbågar och stjärnkors. I öster finns en sekundär entré till absiden och sakristian. Enkeldörren av oljad ek har två nedre fyllningar med utskuren dekor med bl.a. hjulkors, och överst en rundbågig glasöppning med ett trämasverk. Båda dörrarna har äldre trycken och profilerade långskyltar i smide. Huvudentrén ligger i marknivå, medan absiddörren nås genom en trappa i granit utan räcke.

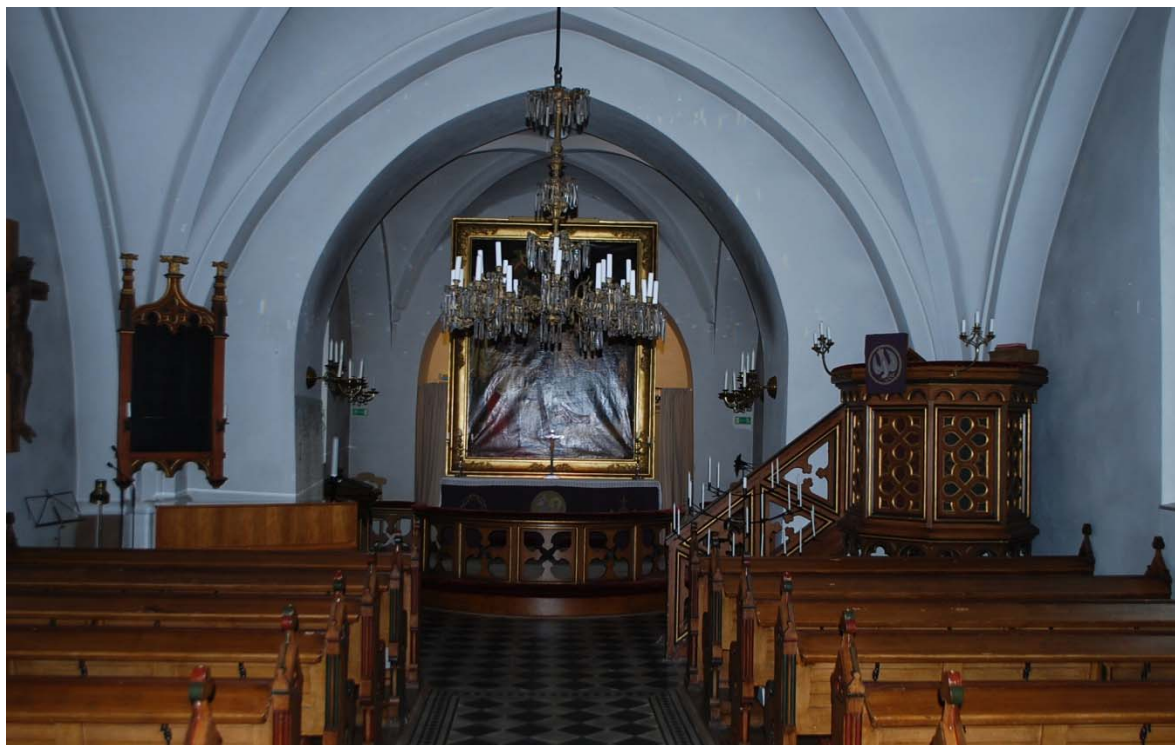
[3] Vy från långhuset mot koret

Långhuset [3] består av ett skepp, indelat i två kvadratiska travéer. De spetsbågiga valven är slätputsade och vitmålade, halvtens kryssvalv med fyrkantiga sköld- och gördelbågar, som vilar på tresprångiga pilastrar. I ena valvhjässan hänger en ljuskrona, och på långhusets ytterväggar sitter ljuslampetter. De öppna bänkkvarteren står på plankgolv på ömse sidor om mittgången, belagd med svarta och vita viktoriaplattor i rombmönster. Långhus och kor avskiljs av en bred, slätputsad och spetsbågig triumfbåge. Vid dess norra sida står dopfunten, medan predikstolen återfinns på södra sidan.

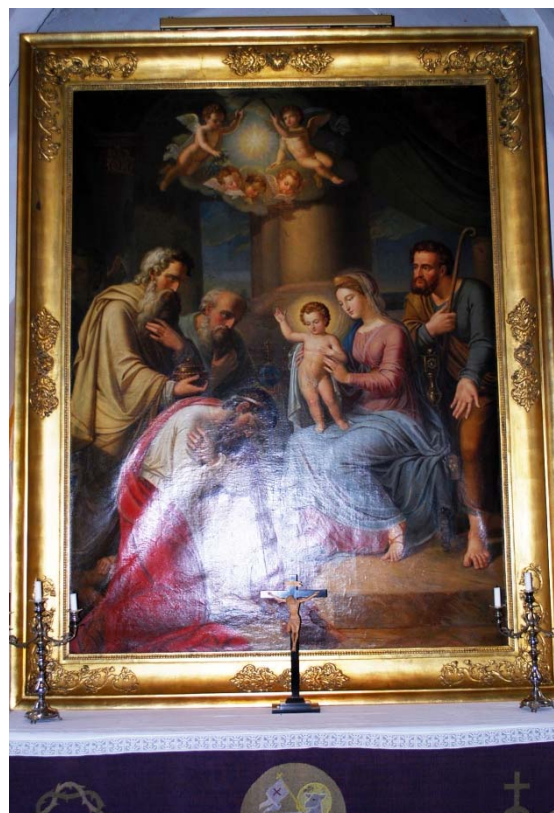
[4] *Altartavla*

*Altartavlan* [4] anses målad av Alexander Malmquist i Paris under 1830-talet. Duken föreställer De tre vise männen, som kommit för att tillbe Jesubarnet och ge honom sina gåvor. På bilden syns även änglar, Josef och Maria. Målningen omges av en guldram, vars övre strålglass skars bort av Eiler Graebe 1953.

- Särskilda varsamhetskrav bör gälla lillklockan, altartavlan liksom Brunius altarring och predikstol, föremål som alla betingar ett högt kulturhistoriskt värde.

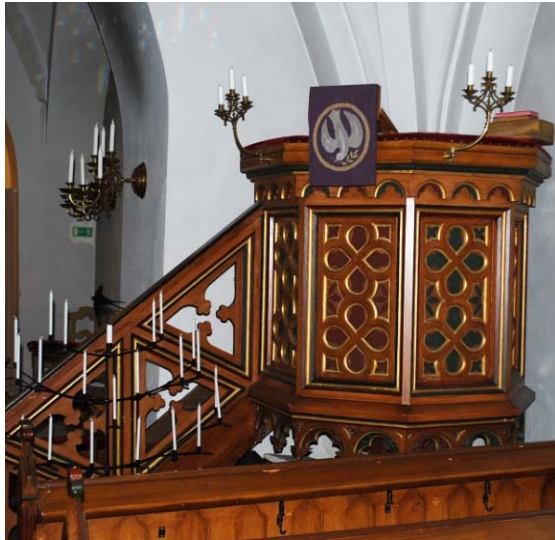
[5]: Predikstolen

*Predikstolen* [5], av ekådrat trä med förgyllt listverk, är ritad av Carl Georg Brunius 1846. Den sexsidiga korgen vilar på en åttasidig fot med kannelerade sidor. Korgens fält är öppna, genombrutna av två på varandra stående fyrpass, omgärdade på ömse sidor av arkadmotiv med trepass- respektive rundbågar. Överliggaren är klädd med röd sammet. Den raka trätrappan har en öppen barriär med urskurna trepassbågar.

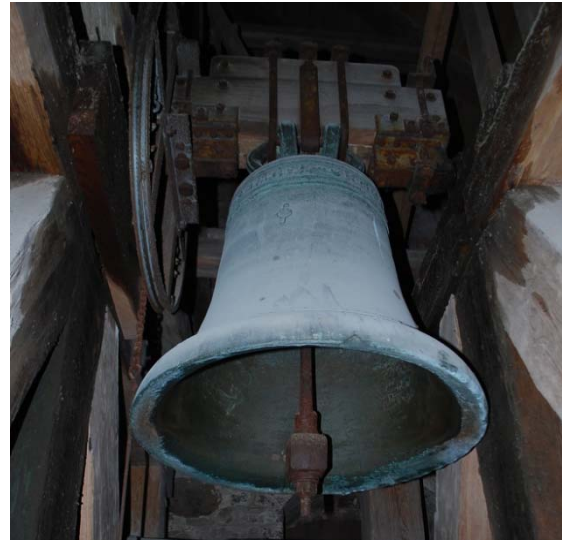
[6]: Lillklockan

*Lillklockan* [6] av malm är i de flesta uppgifter daterad till 1450. Klockan anses dock gjuten av dansken Olaus Hinrici Keggio, som levde på 1300-talet; klockan bör alltså ges en tidigare datering, eller så är den gjuten av någon av Keggens efterföljare. På manteln finns ett gjutet sigill, två korssymboler och en minuskelinskrift med änglahälsningen "Ave Maria Gratia Plena", avslutad med orden "Onste me fecit".

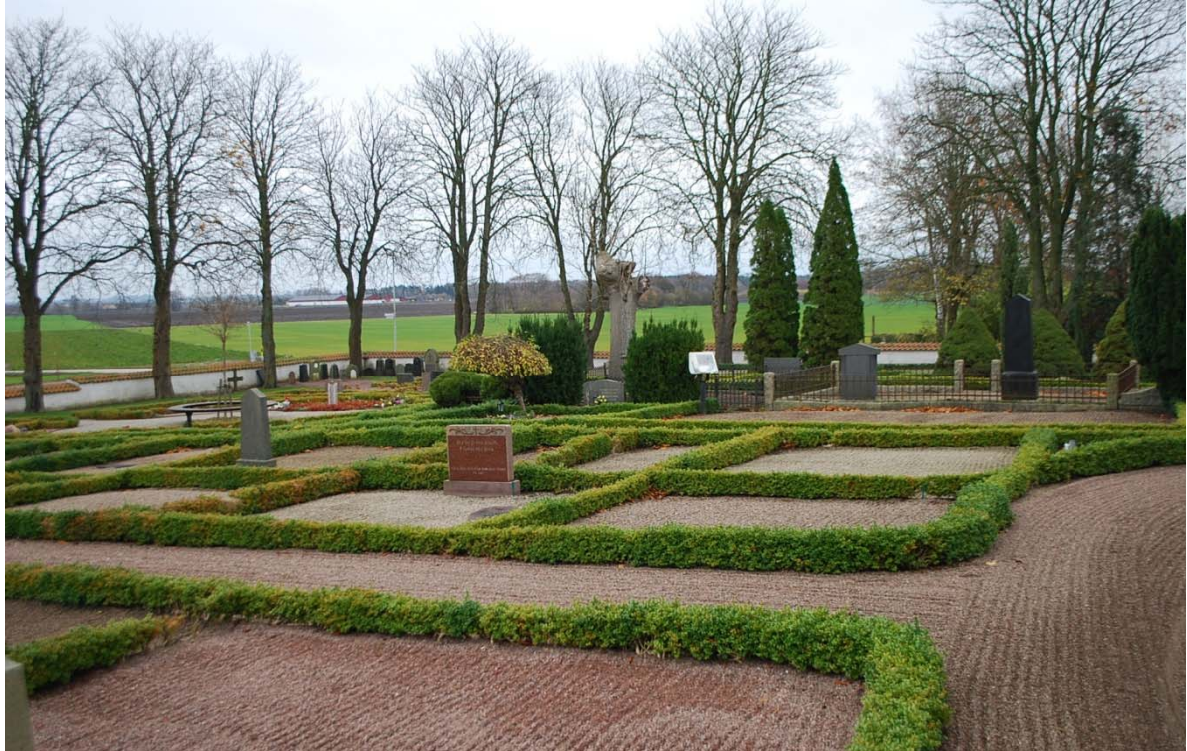
[7]: Gamla kyrkogården mot nordost

Kyrkan ligger i kyrkogårdens södra del. Från kyrkan strålar grusgångar av randkrattad singel ut mot gravkvarteren. Gravplatserna är singeltäckta och kantade av buxbom, frånsett ett fåtal gravar som omgärdas av stenramar eller järnstaket [7]. Ett stort antal gravplatser är outnyttjade. Ett fåtal gravar finns bevarade från 1800-talets första hälft, däribland några skånska kalkstensvårdar. I vapenhuset bevaras en rikt utsmyckad sten från denna tid. Bland gravstenarnas titlar märks lantbrukare samt olika yrken med anknytning till jordbruket, liksom flera olika hantverksprofessioner. Mot nordost finns ett litet lapidarium anordnat med ett antal stenar resta mot muren.

- För kyrkogården gäller att den ålderdomliga strukturen med grusgravar och buxbomsinramningar bör bevaras. Vid grävning på kyrkogården bör man vara uppmärksam på kulturlager, som kan knytas till äldre aktivitet på platsen.
