SANKT ANNA KYRKOGÅRD

Kulturhistorisk kyrkogårdsinventering

*Sankt Anna församling
Söderköpings kommun
Linköpings stift
Östergötlands län
2006*

ÖSTERGÖTLANDS LÄNSMUSEUM

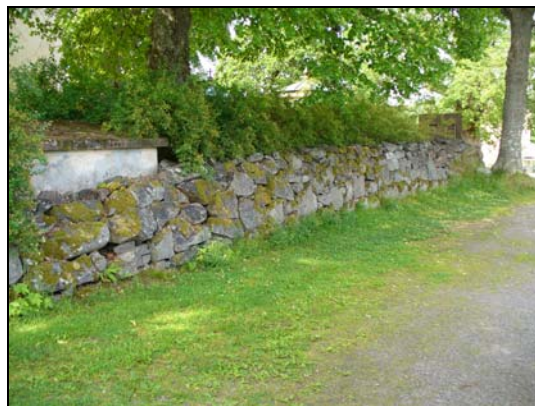
Norr: kallmurad stödmur ca 1,1 m hög i murens västra del, muren blir sedan lägre åt öster. Muren är lagd med skolning, vissa skador i muren finns på grund av träden i trädkransen. Enligt Linköpings stifts inventering av bogårdsmurar 2004 är murens östra del ombyggd på 1960-talet.

Mur i norr.

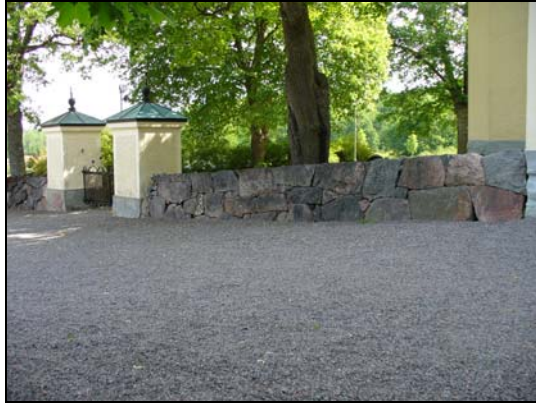
Mur i väster.

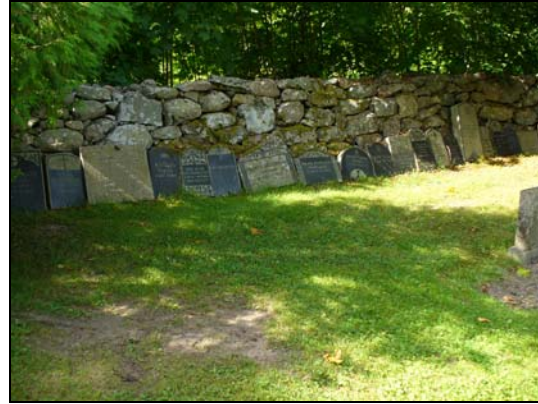
Söder: kallmurad mur. Muren är ca 1,2 m hög. Enligt Linköpings stifts inventering av bogårdsmurar 2004 är muren orörd sedan 1830-talet då Mörners gravkapell byggdes.

Mur i söder.

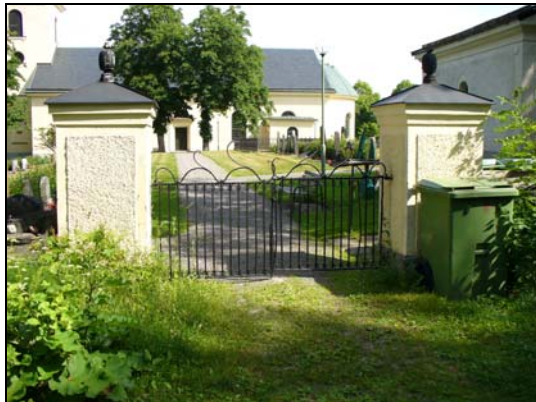
Söder: grindöppningen finns i väster. De murade och putsade grindstolparna är kvadratiska i genomskärning, ca 2,0 m höga och 0,7 m breda. Stolptopparna är pyramidformade och täckta med plåt. Grindstolparna kröns av klot.

Grind i söder.

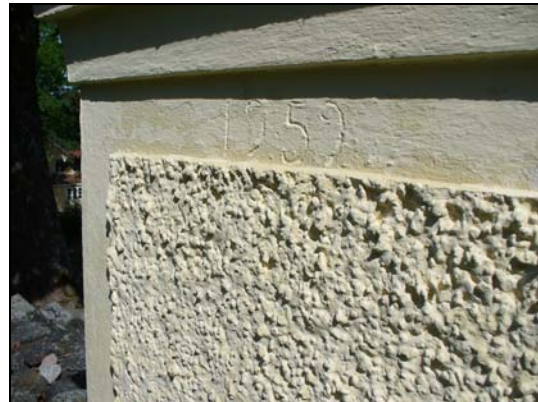
Årtalet "1959" är inristat i den västra grindstolpen.

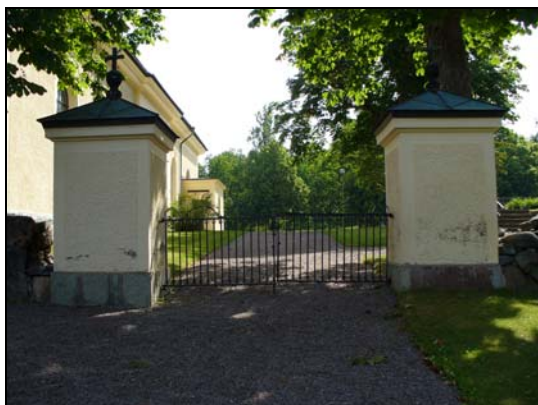
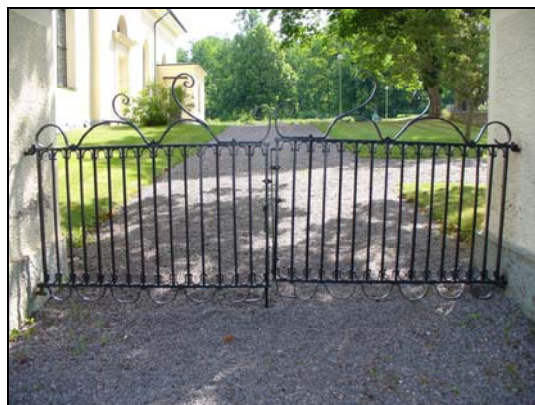
Väster: två grindöppningar finns i väster. De murade och putsade grindstolparna är kvadratiska i genomskärning, ca 3,0 m höga och 1,1 m breda. Stolptopparna är pyramidformade och täckta med plåt. Grindstolparna kröns av klot och kors i trä. Dubbelgrind i smitt järn med dekorativt krön.

Södra grinden i väster.

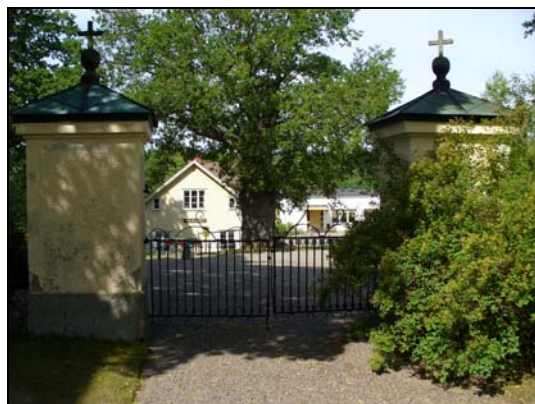
Klot och kors kröner grindstolparna i väster. Norra grinden i väster.

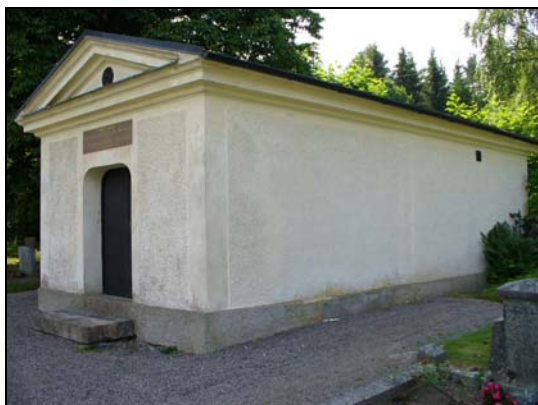
På kyrkogårdens södra del, längs med bogårdsmuren står två gravkor varav det östra gravkoret är släkten Mörners gravkor byggt 1830. Uppgifter saknas om det andra gravkoret. Längs med den södra kyrkogårdsmuren står en bisättningskammare byggd 1935. Byggnaderna är uppförda med likartat utseende. Byggnaderna är låga med vita, spritputsade fasader, slätputsade omfattningar, profilerade taklister och sadeltak täckta med falsad plåt. Ingången är placerad på gaveln.

*”Famille graf Tillhör Greve Nils Carl
Mörner Egare till Djursö Kåreholm
Hollbonäs Uppbyggt år 1830*

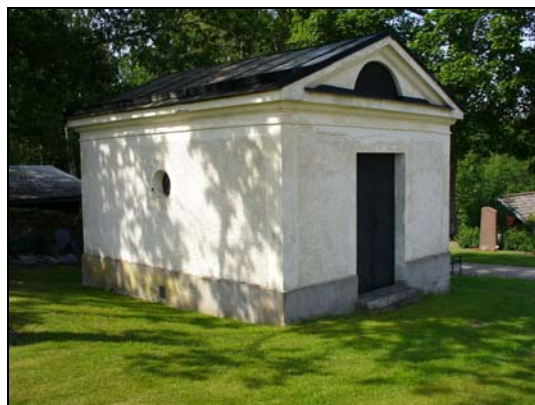
Gravkor.

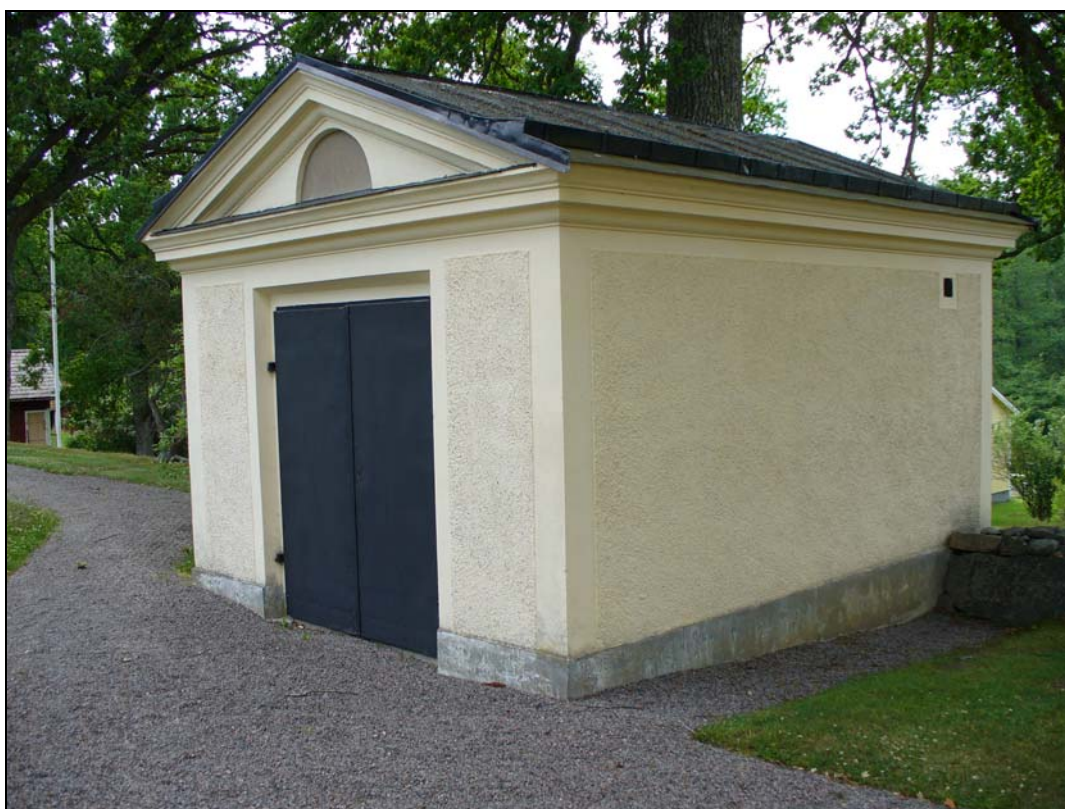
Bisättningskammare byggd 1935.

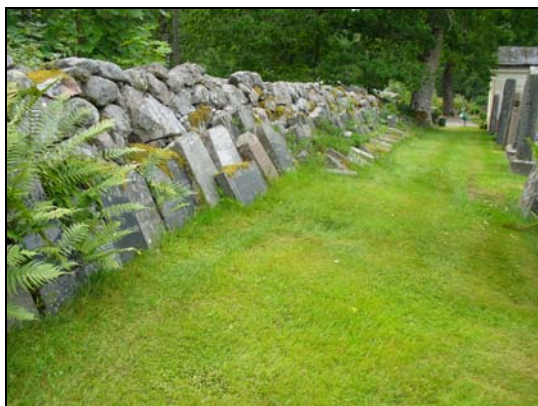
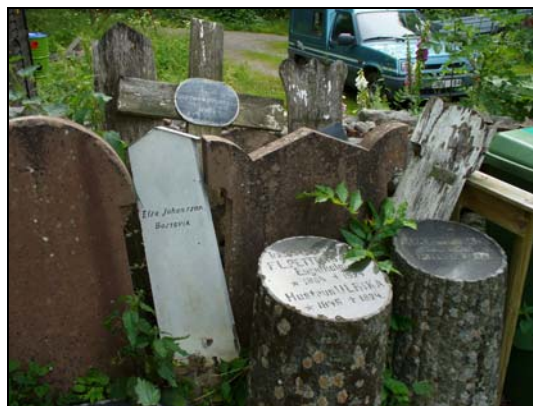
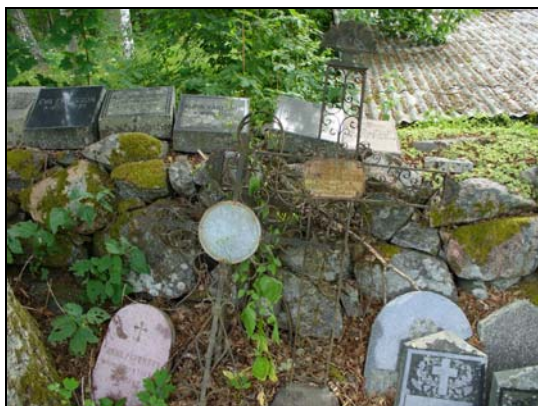
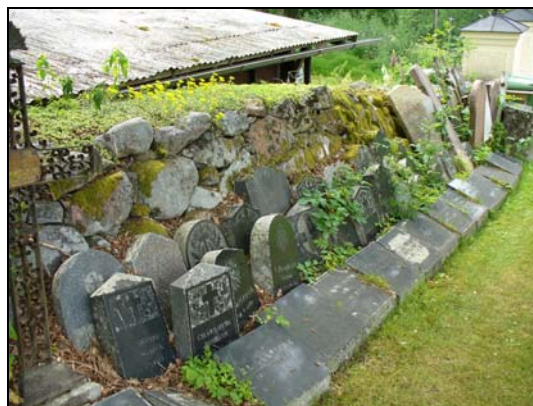
På Sankt Anna kyrkogård finns en stor mängd undanplockade gravvårdar. Trots att de är bortplockade från kyrkogården och sin ursprungliga plats har de ett stort eller mycket stort kulturhistoriskt värde. Flertalet av de undanplockade gravvårdarna är från den så kallade allmänna linjen med sina karaktäristiska små låga gravvårdar i svart granit, även ett flertal gravvårdar i trä finns. Av gravvårdar med mycket stort kulturhistoriskt värde kan till exempel nämnas gravvårdar i smidesjärn eller gjutjärn i form av kors, eller gravvårdar i form av avbrutet livsträd.

Enligt uppgift står samtliga undanställda gravvårdar från kyrkogården idag längs med kyrkogårdsmuren.

Undanställda gravvårdar.

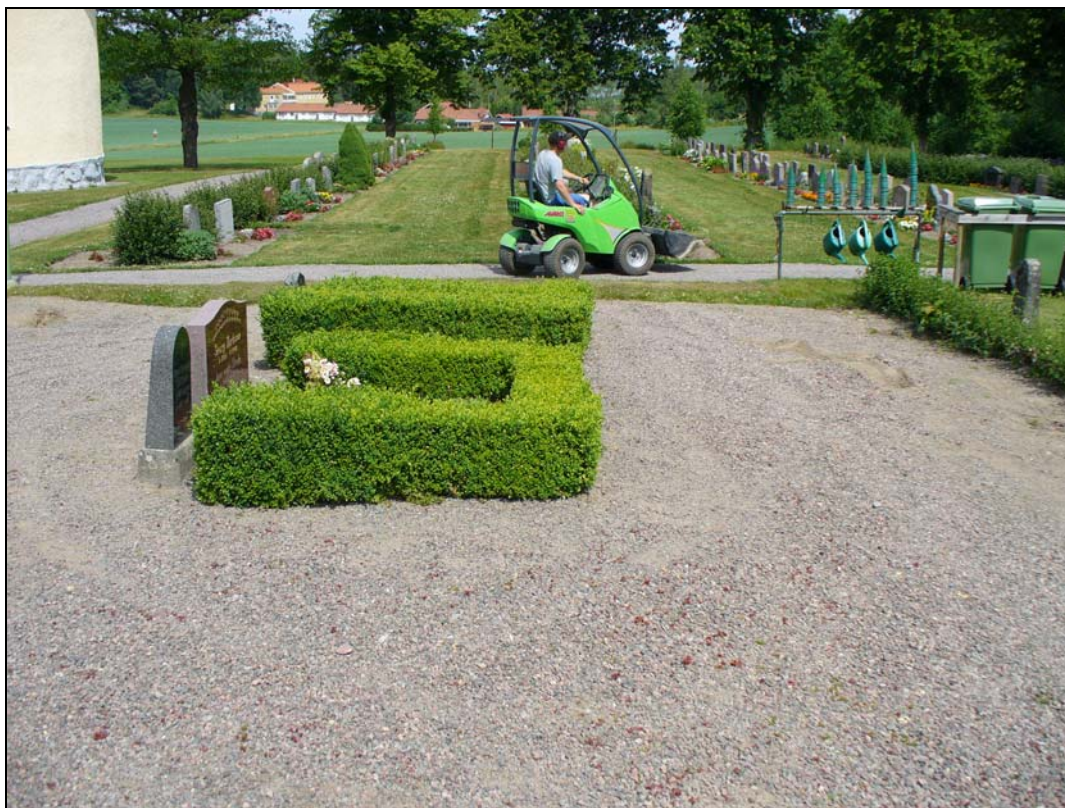
Under inventeringstillfället (juli 2006) togs flera gravvårdar bort från kvarter C. Gravvårdarna fanns på det fortfarande grusbelagda området och ingick i den så kallade allmänna linjen. Gravvårdarna ställdes längs med kyrkogårdsmuren.

"Utgångna" gravvårdar från den allmänna linjen tas bort.

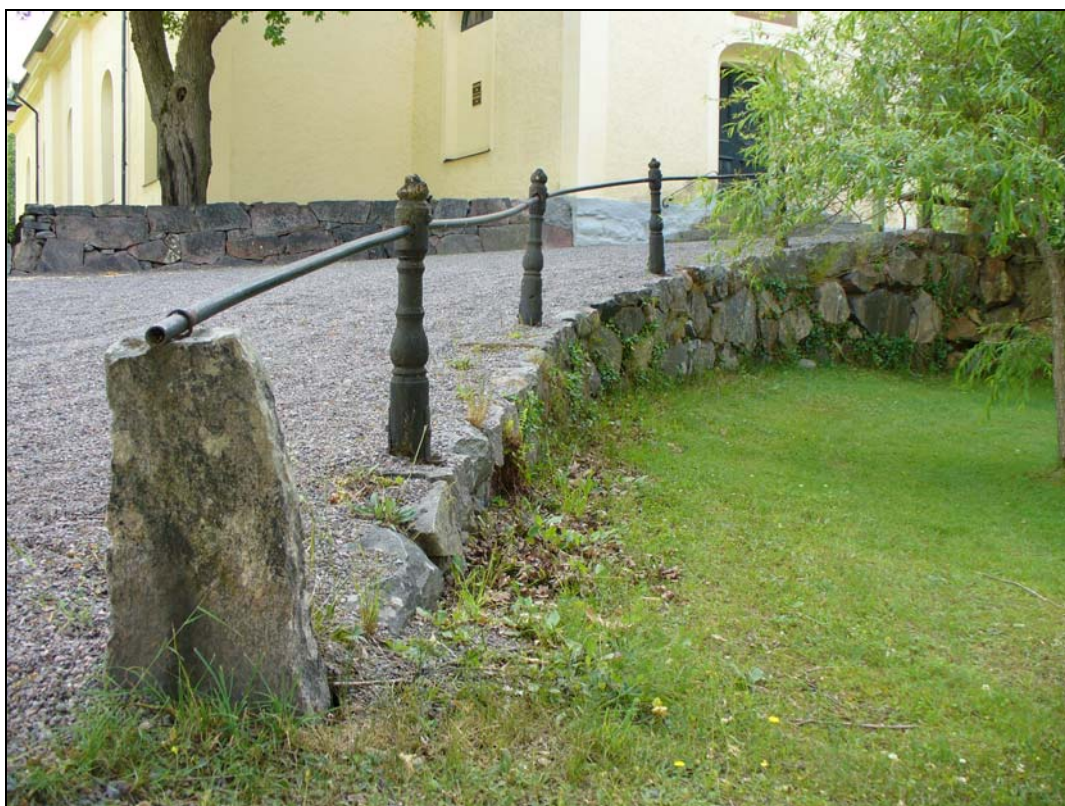
Kyrkan ligger på en svag höjd, höjdskillnaden är tydligast i väster. Utanför kyrkans entré i väster är området grusbelagt, ett staket med svarvade trästolpar och ett räcke i järn löper i en halvcirkel, centralt placerat från kyrkans västra gavel. Räcket löper jämsides med en stödmur, även den i en halvcirkel. Stödmuren delar upp området väster om kyrkan, så att två vägar löper på var sin sida om muren, upp mot kyrkans entré i väster.

Staket med svarvade stolpar i trä vid det arrangerade området väster om kyrkan.

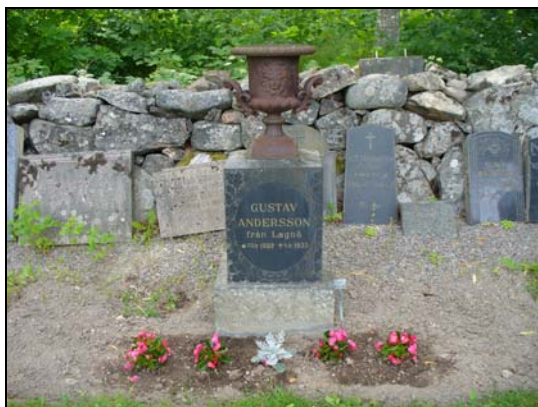
Gjutjärnsurna på fundament.

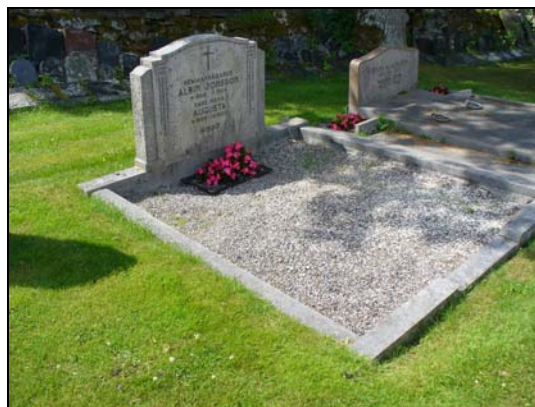
Gravvård omgärdad av en stenram.
