BORGS KYRKOGÅRD

Kulturhistorisk kyrkogårdsinventering

*Borgs församling
Norrköpings kommun
Linköpings stift
Östergötlands län
2007*

ÖSTERGÖTLANDS LÄNSMUSEUM

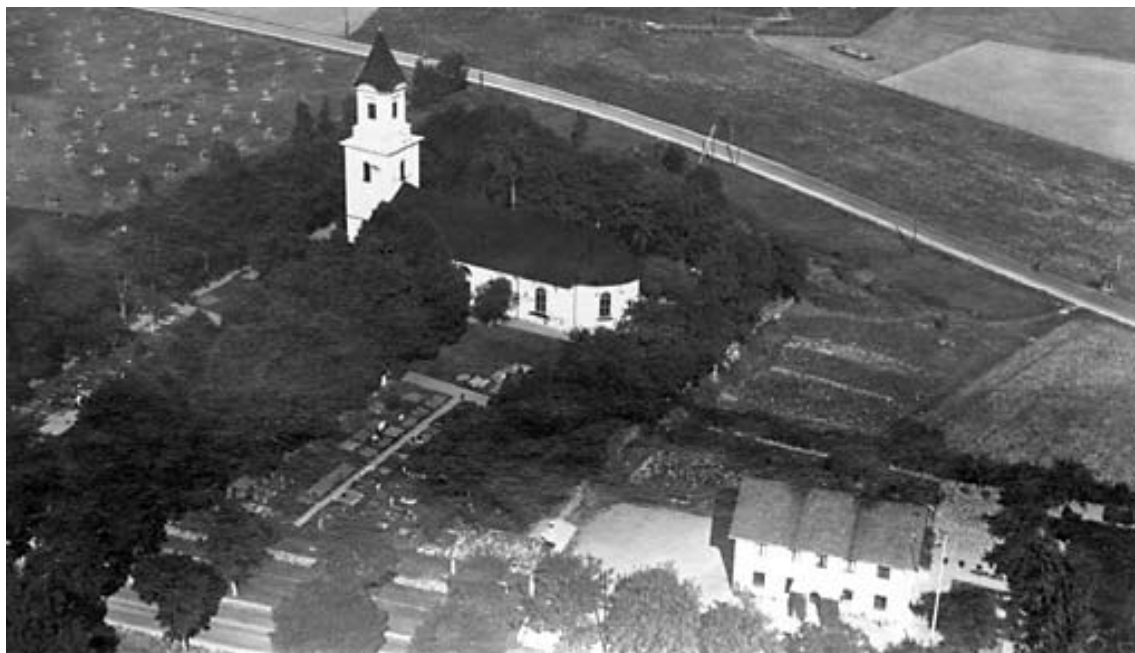
Borgs kyrka på flygfoto från 1935. Byggnaden till höger i bild uppfördes 1805 och har använts som fattighus, skola, ålderdomshem och församlingshem. En anlagd brand 1992 totalförstörde byggnaden varpå ett nytt församlingshem uppfördes. Foto ur Östergötlands läns museums samlingar.

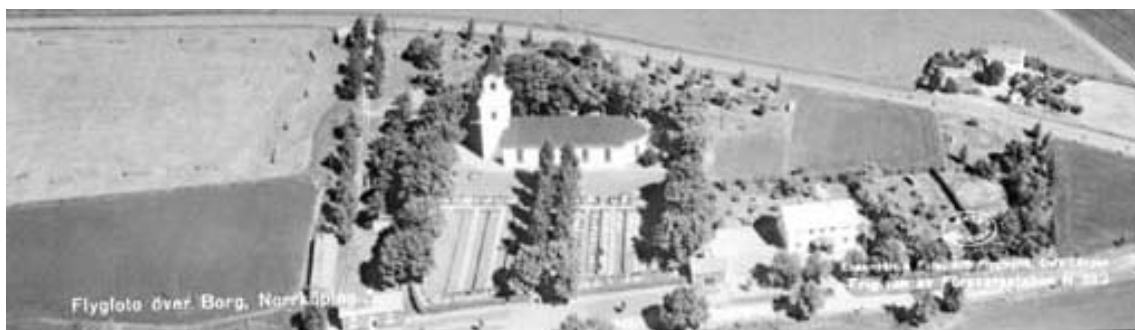
Vykort från 1952. I kv. 1, till vänster om träden i mittgången, framgår det att det tidigare funnits grusgångar inom kvarteret. Dessa finns inte längre kvar. Vid den södra grinden fanns höga träd, utöver de längs mittgången. De tio lindarna längs mittgången finns ännu kvar, dock ej de vid grinden. I det sydöstra hörnet fanns fortfarande den lilla byggnaden kvar som föregående foto visar. Denna finns inte numera kvar. Foto ur Östergötlands läns museums samlingar.

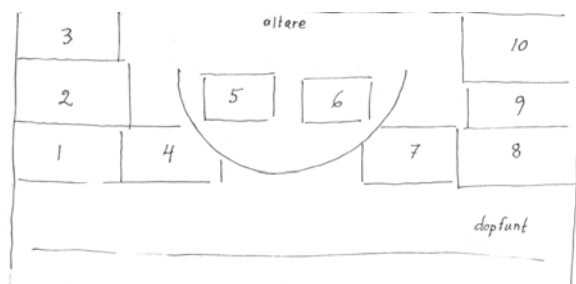
Längst fram i kyrkans kor finns flera äldre gravhällar bevarade. Sune Ljungstedt, expert på äldre stenhuggeri, däribland gravvårdar, har ritat av flera vårdar på Borgs kyrkogård. Teckningen nedan visar hur gravhällarna ligger i kyrkan och dess text som stundom är mycket svår att tyda.

1. HANS ANDERSON BREHMER 1678 (206) x 140
2. ANDREAS MAGNI KYMSTADIUS †1676 kh/1655 i Borg (200) x 145
3. Greveljämnare --- hustru HEDEWIG KWARTSDEN †1659? 1660 203 x 135
4. LARS ERI(C) LINCOPENSIS †(1665?) präst kh 1645 i Löt †1653
5. DANIEL DROTENBERG 1693 kh Borg
6. BARBARA CHRISTINA KINNINMUND †1683 † i Norrköping 1743
7. HAKON PERSON-ANNA TORKILSDOTTER . daterad 1652
8. HERMAN SCHILLING †1653 kh. i Borg
9. SVEN ANDERSON, befallningsman 1693
10. INGEWALD KRUSBIÖRN †1658
HELENA GYLLENHORN

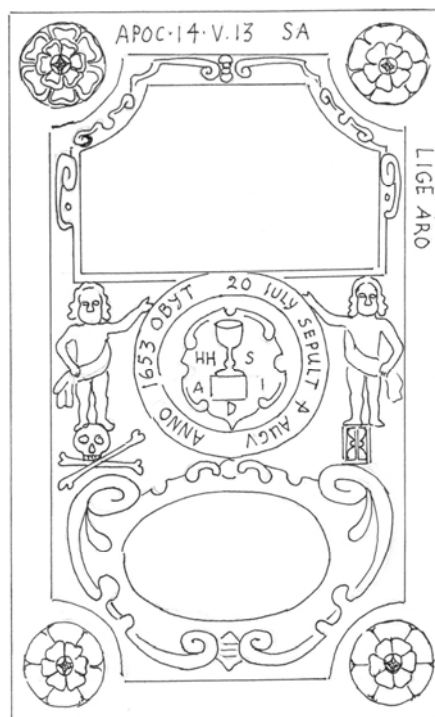
Dessa gravhällar ligger framme vid kyrkans kor. Den högra hällen är nummer 8 på den vänstra teckningen. Denna är till minne av kyrkoherden i Borg, Herman Schilling död 1653.

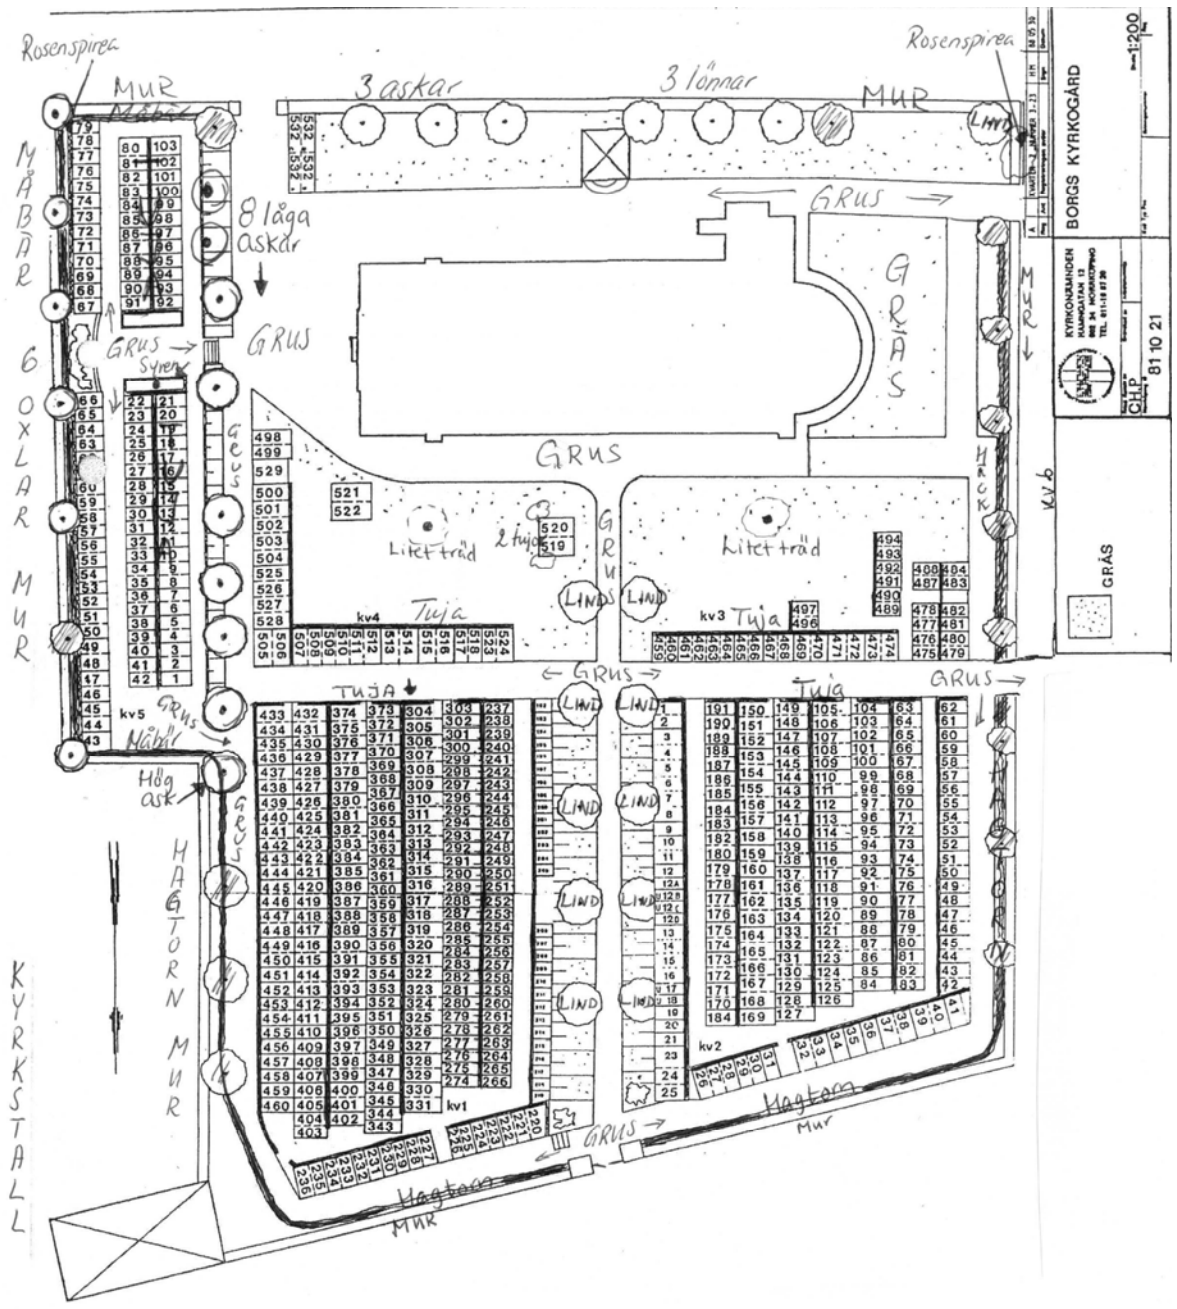
Borgs kyrkogård. Kartan visar vegetation etc.

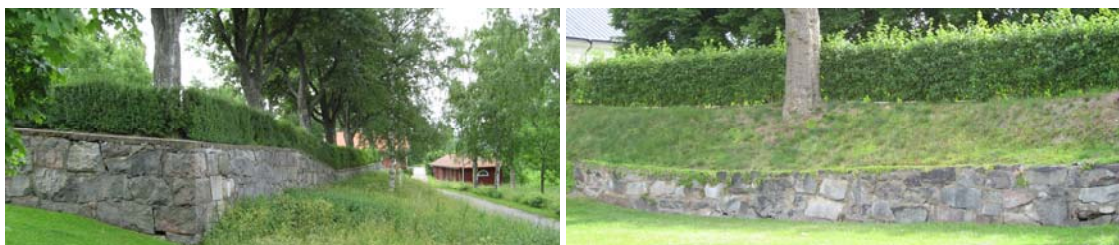
Till vänster det nordvästra hörnet. Den högra bilden visar muren utmed den nedre västra sidan mot söder. Muren går inuti slänten.

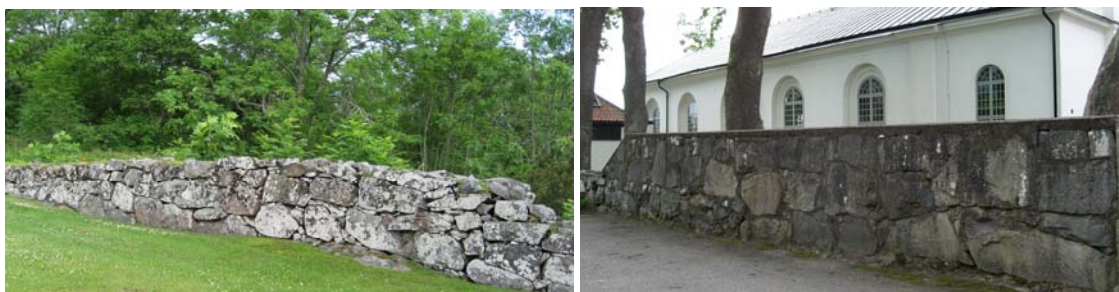
Norr: fristående ca 2 m hög mur som är fogad med cement och med betong på murkrönet på den första halvan av muren från väster räknat. Muren som sedan sträcker sig mot öster är av helt annan karaktär, se bilderna nedan.

Vänstra bilden visar den norra muren längst mot öster medan den högra bilden visar den del av muren som sträcker sig längs parkeringen bort mot väster.

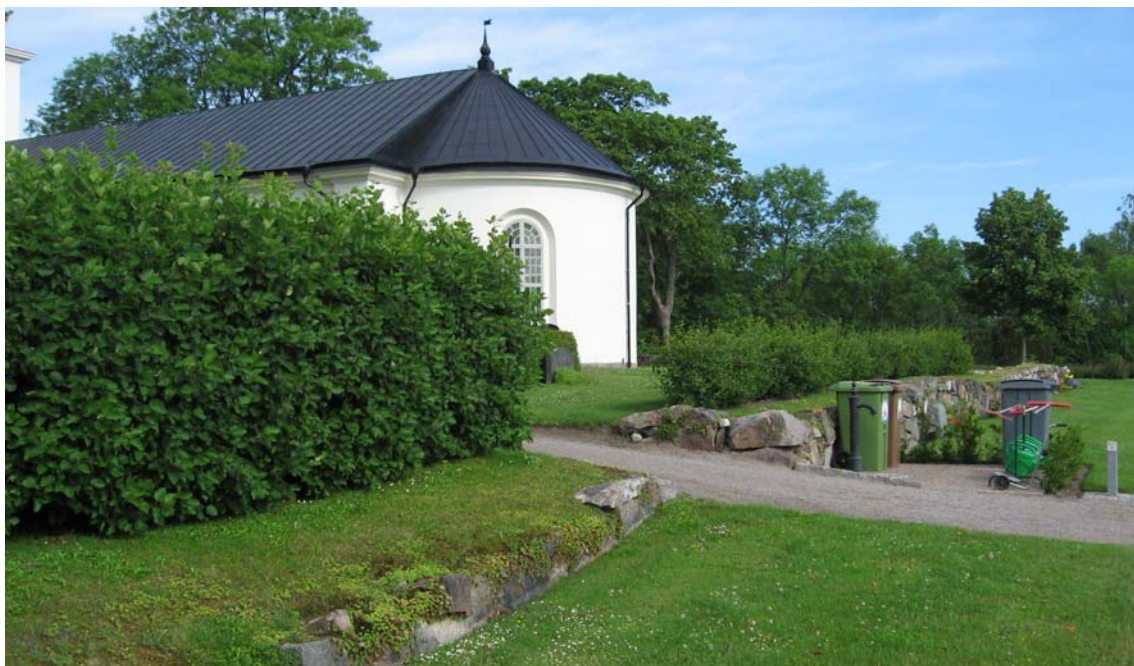
Längs med den östra sidan sträcker sig en hagtornshäck fram till grusgången. På den norra sidan om grusgången tar en mur vid och innanför denna en växer en annan sorts häck.

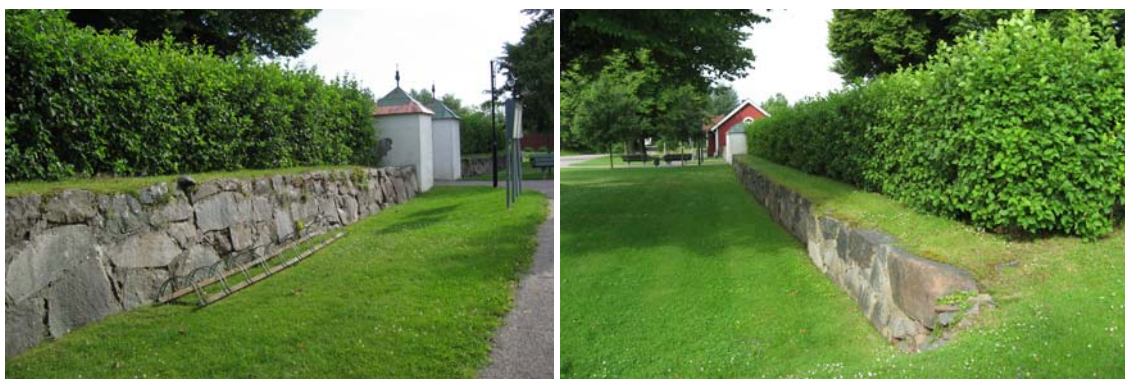
Södra sidan.

Söder: stödmur, ca 0.7-0,9 m hög med oregelbunden skiftgång och med stor variation i stenstorlek och material. Tre bindringar sitter på muren. Hagtornshäck växer längs sidan.

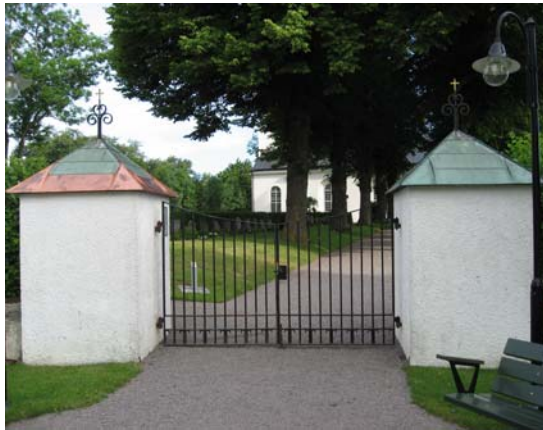
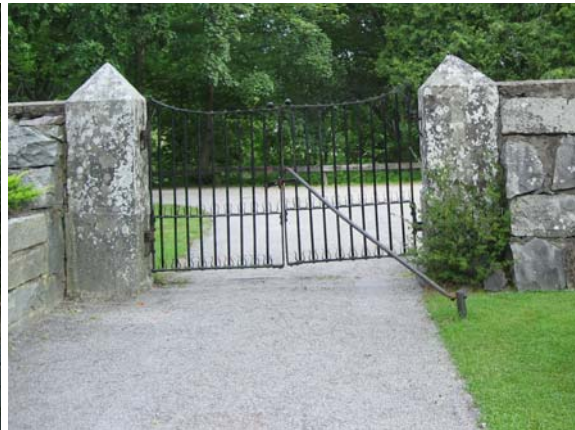
Den södra respektive norra grinden. Båda dessa grindar har en sparsmakad dekor och tillkom troligtvis under sent 1800-tal.

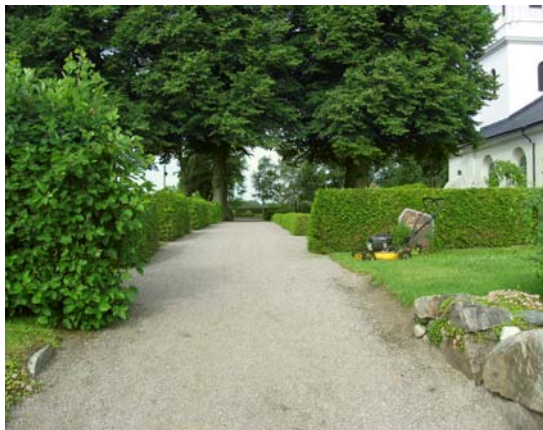
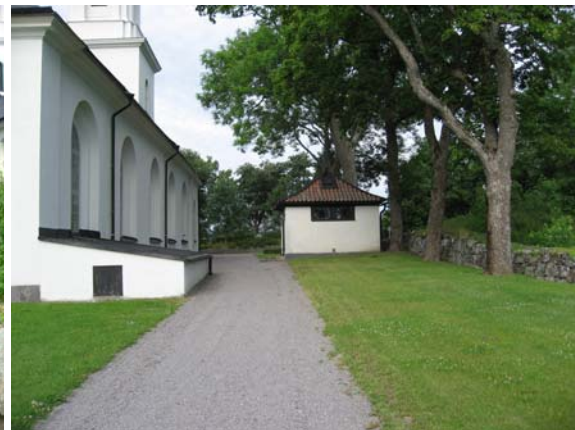
Från den östra sidan sträcker sig två grusgångar in på kyrkogården.

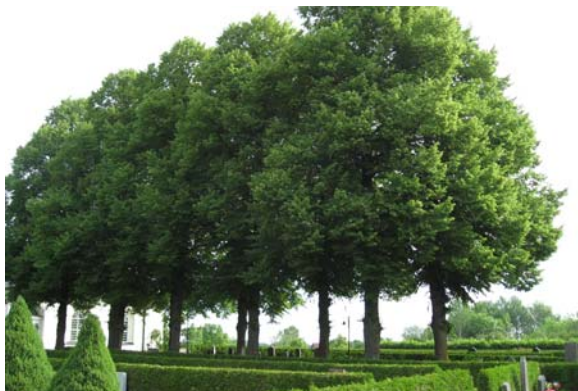
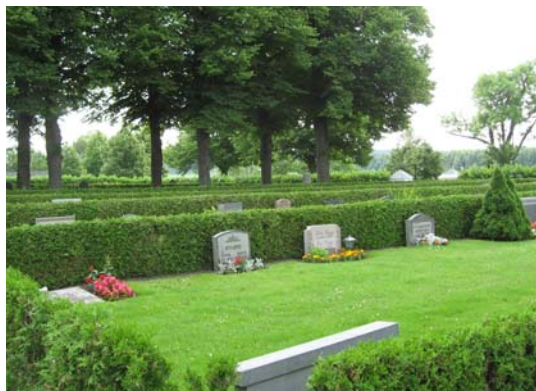
Längs mittgången står tio höga lindar. I kv. 1 och 2 skapar rygghäckarna av tuja den strikta karaktären.

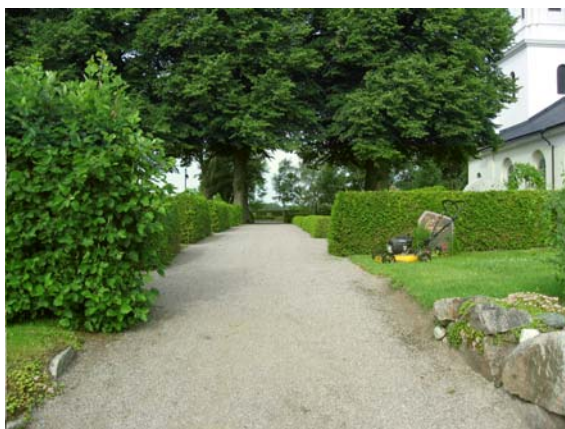
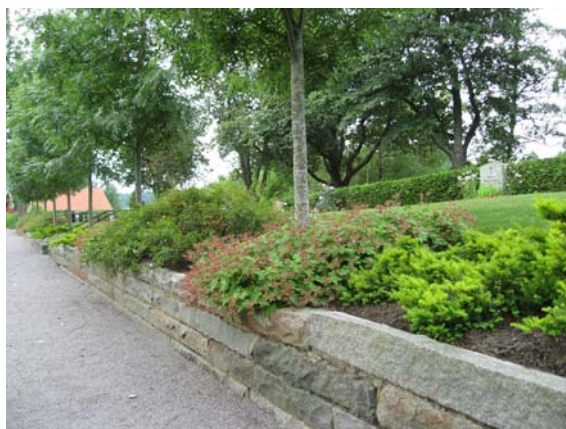
Från den östra sidan sträcker sig en grusgång in mot mitten av kyrkogården. Den högra bilden visar den västra sidan, längs gången från den norra ingången. Här, upp mot kv. 5, har åtta askar relativt nyligen planterats. En perenn rabatt med diverse växter och tuja växer i slänten.

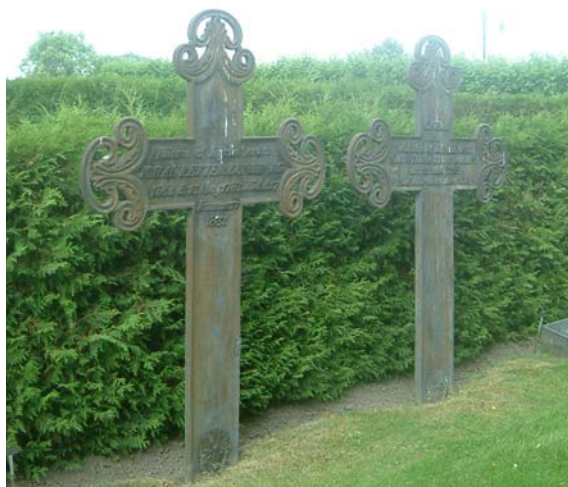
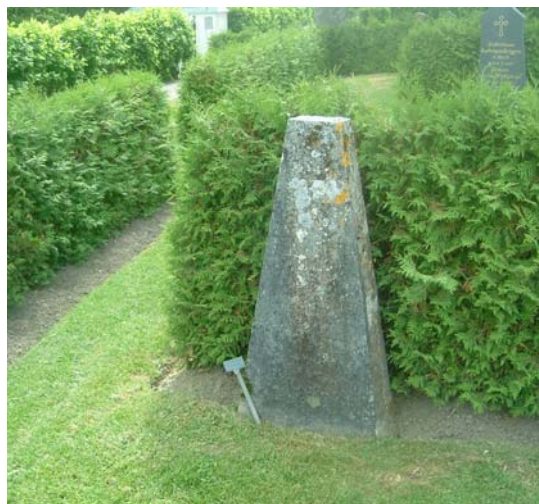
Äldre gjutjärnskors i kv. 2. Den högra vården till minne av C. L. Gripenwald, gift med överste Küylenstjerna, död 1802. Denna har Sune Ljungstedt tecknat av 1984, se den vänstra bilden på nästa sida.

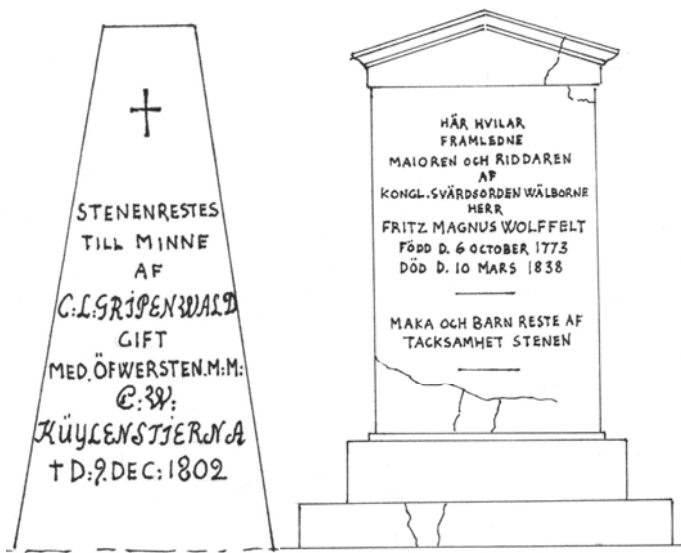
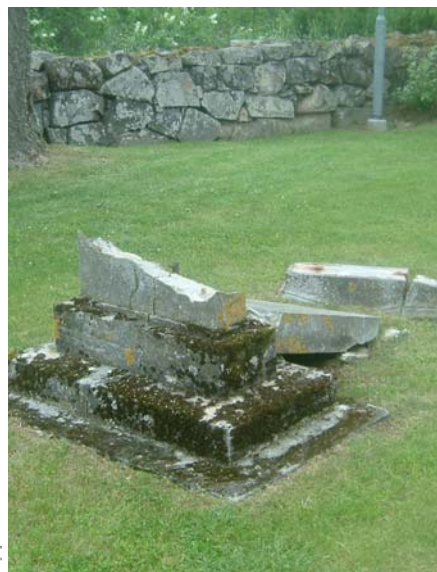
Större delen av kyrkogården upptas av vårdar av modern sort. Dessa har ett relativt likartat utseende, då de flesta är låga och breda. I kv. 2 finns två äldre gjutjärnskors från första respektive andra delen av 1800-talet. Det finns också några i kvarter 2 som är gjorda i kalksten. Dessa är också från 1800-talet. I kv. 2 finns en vård som omges av kätting/pollare. Det är en vård i marmor rest 1904. Kv. 3 och 4 domineras av sandtäckta gravar omgärdade med tujahäckar. En av dessa är en ovanlig vård. Den är utformad som en stor håll på en kulle men med en gravkammare under. Vidare finns strax öster om den norra grinden, en stor s.k. bautasten som omgärdas av en låg häck av tuja. Den står till minne av kapten K. F. von Malmborg med familj. Det äldsta dödsårtalet är 1889. Kaptenen gick bort 1936. I närheten av denna grav finns tre äldre, uppställda, museivårdar. Det är två gjutjärnskors från mitten av 1800-talet samt en raserad gravvård i kalksten. Denna är från 1838 och restes till minne av majoren och riddaren af kongl. svärdsorden, Fritz Magnus Wolffelt. Sune Ljungstedt, expert på äldre stenhuggeri, däribland gravvårdar tecknade vården 1984. Den hade då flera sprickor och har sedan flera år helt rasat samman.

Den mittersta bilden visar gravvården längst till höger så som den ännu såg ut 1984 när Sune Ljungstedt tecknade av den. Numera är den helt raserad. Den restes 1838 och måste åtgärdas för att kunna bevaras till eftervärlden.

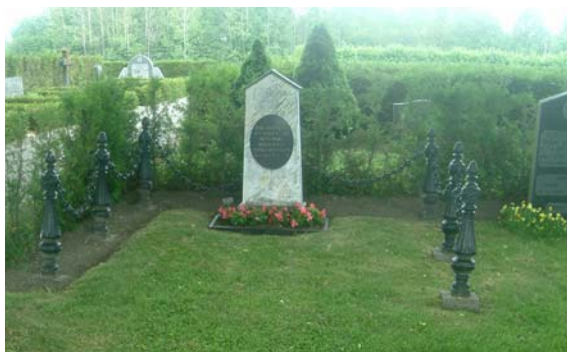
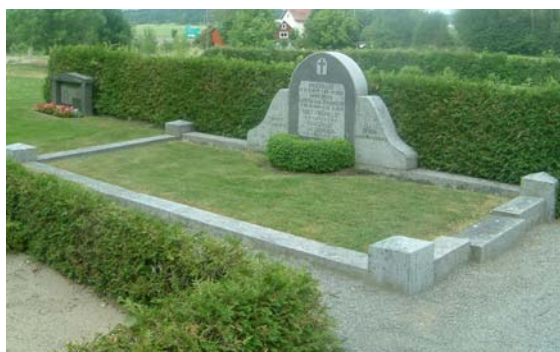
Den vänstra vården i kv. 2 är av marmor och omgärdas av kedja och stolpar i gjutjärn. Den högra vården i kv. 4 är en större stenramsomgärdad gravanläggning.

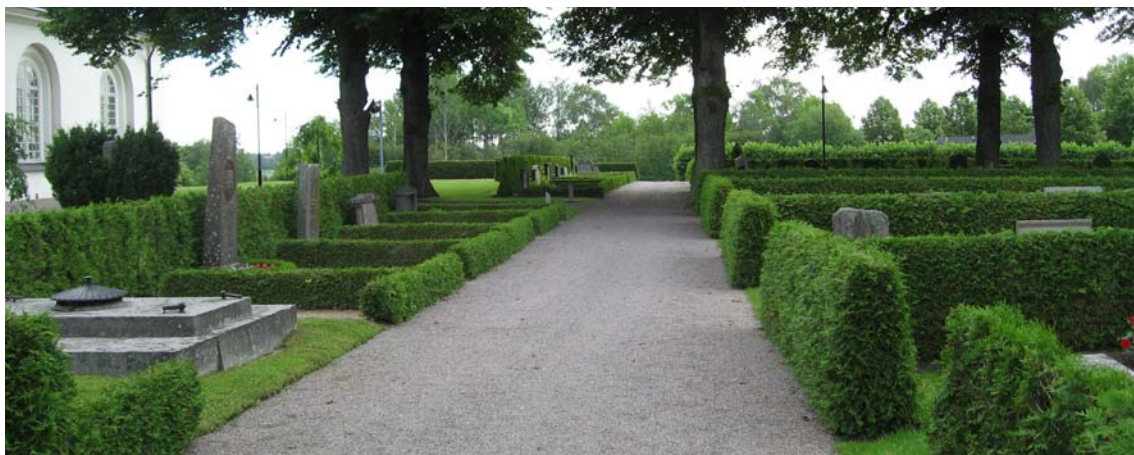
Kvarter 3 och 4 längs den vänstra kanten i bild utgörs av sandtäckta gravar omgärdade av tujahäckar. Längst fram i den vänstra raden syns en ovanlig gravvård som utgörs av en häll med en gravkammare inuti.

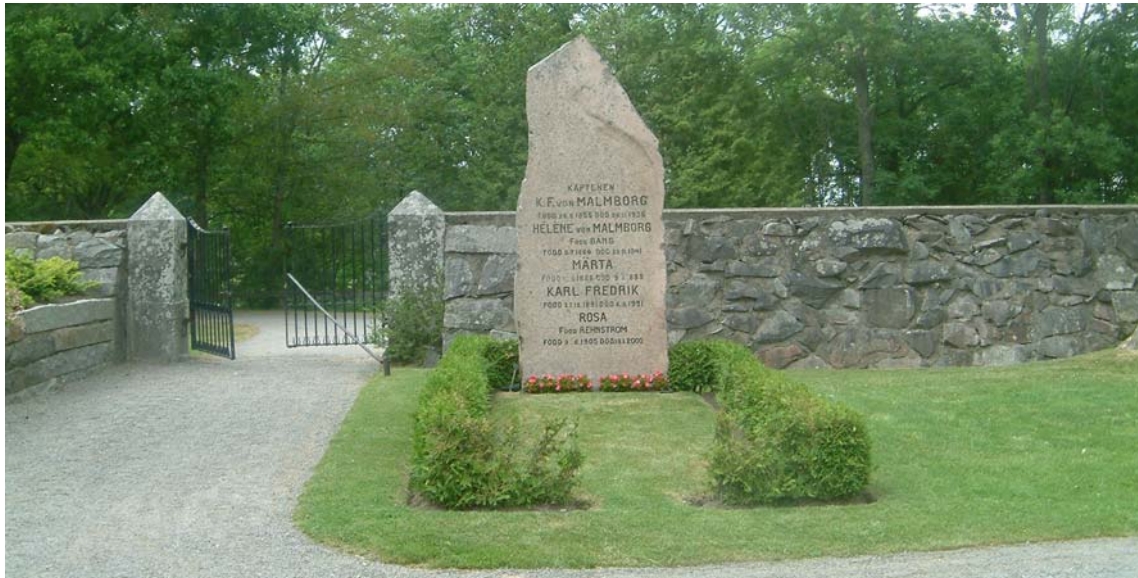
Vid den norra ingången finns en stor vård rest till minne av kaptenen K. F. von Malmborg.

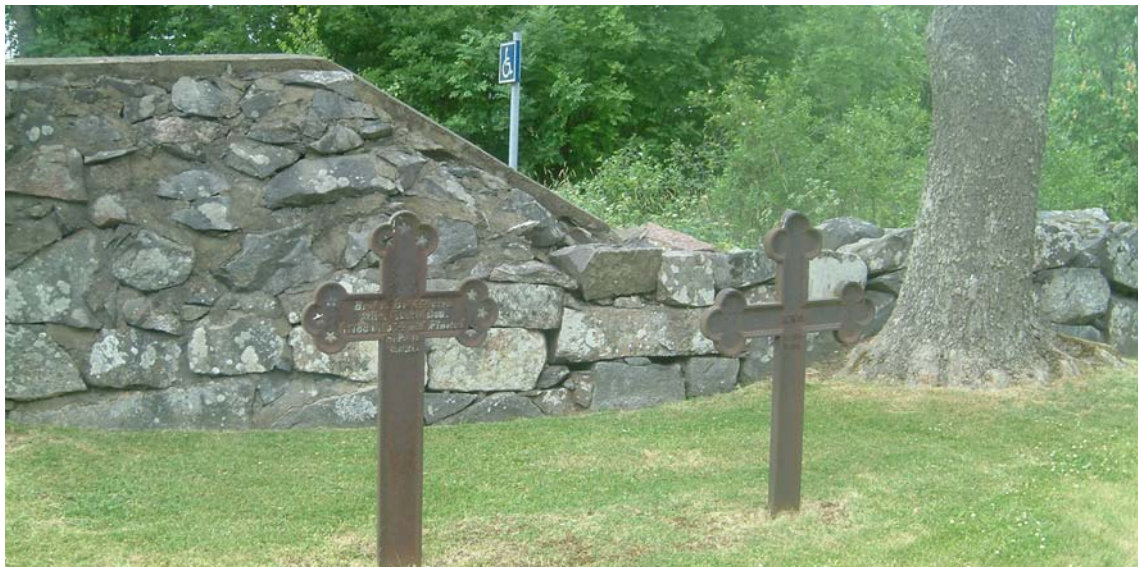
Dessa äldre gjutjärnskors från 1854 respektive 1864 står bredvid den stora bautastenen på föregående bild. Det högra står till minne av bruks. bokhållaren Gabrielsson vid Finstad. Den vänstra har inskriptionen M. H. O.

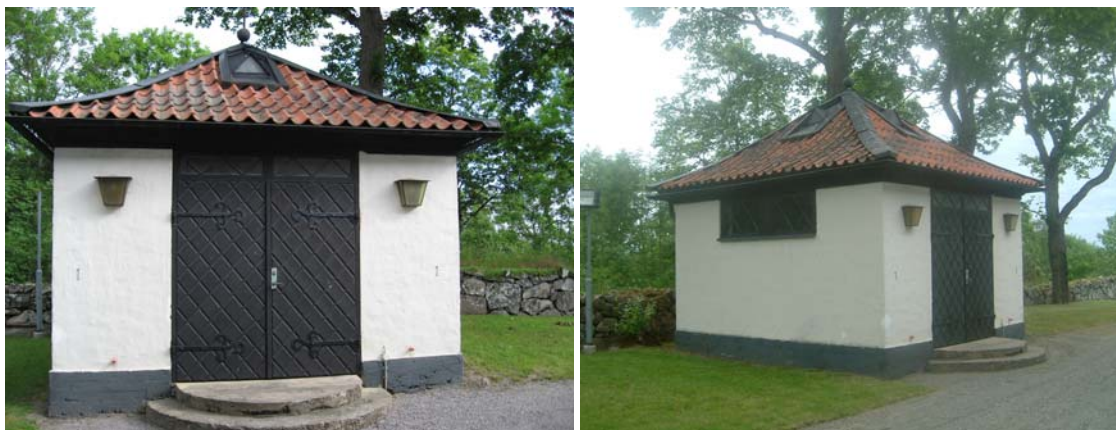
Ett gravkapell finns mitt på den norra sidan vid muren. Det byggdes 1935 med en kvadratisk plan, vita slätputsade fasader och med gråmålad, gjuten sockel. Taket utgörs av ett topptak med svängd takfot som är täckt av enkupigt tegel. På den södra sidan finns ingången med en bred, svart raksluten dubbeldörr med diagonalställda kassetter. På den västra och östra sidan finns högt sittande fönster med svarta spröjsar i trä.

Gravkapellet på den norra sidan av kyrkogården.

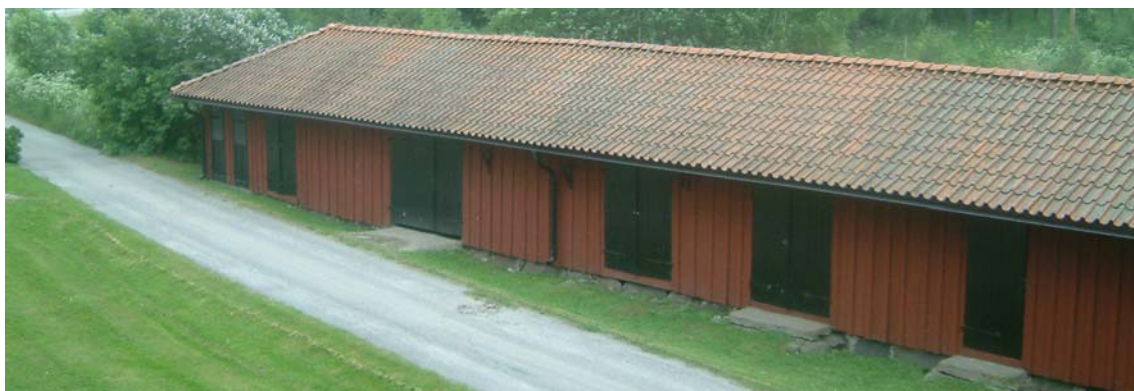
Utanför kyrkans västra sida finns det äldre kyrkstallet. Det är en lång länga med falurödmålade, panelklädda fasader, tegeltäckt valmat sadeltak och svarta bräddörrar.

Det gamla kyrkstallet utanför den västra sidan av kyrkogården.

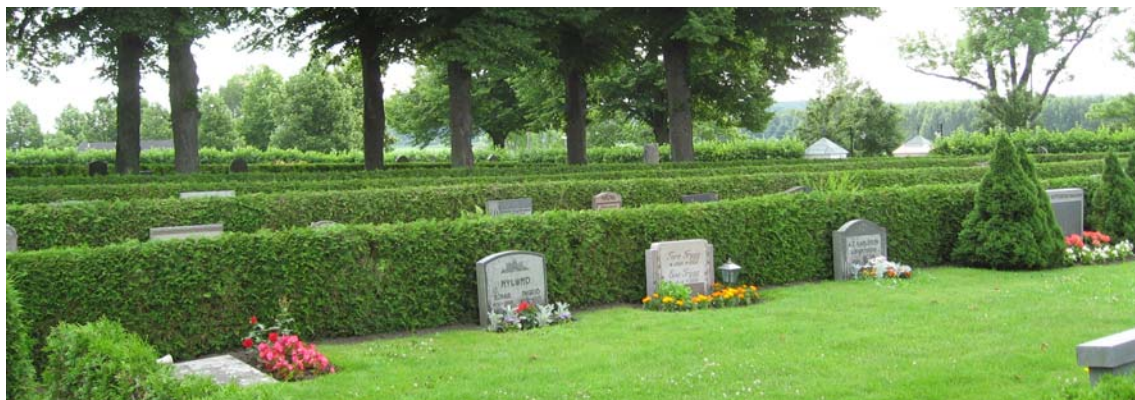
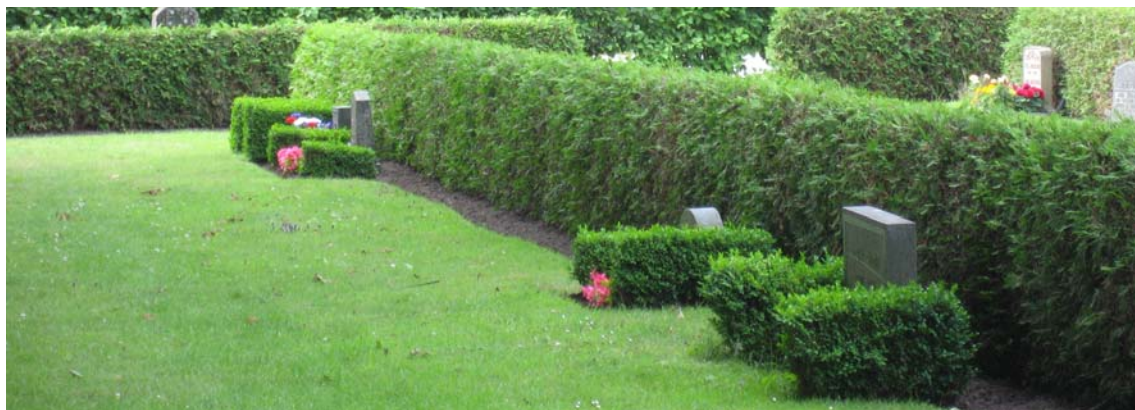
Kvarteret består av raka rader av gravar utmed rygghäckar av tuja. En del gravar omgärdas av någon vegetation som exempelvis graven längst till höger i bild. Bilden nedan visar att några gravar omgärdas av små, låga buxbomshäckar på sidorna.

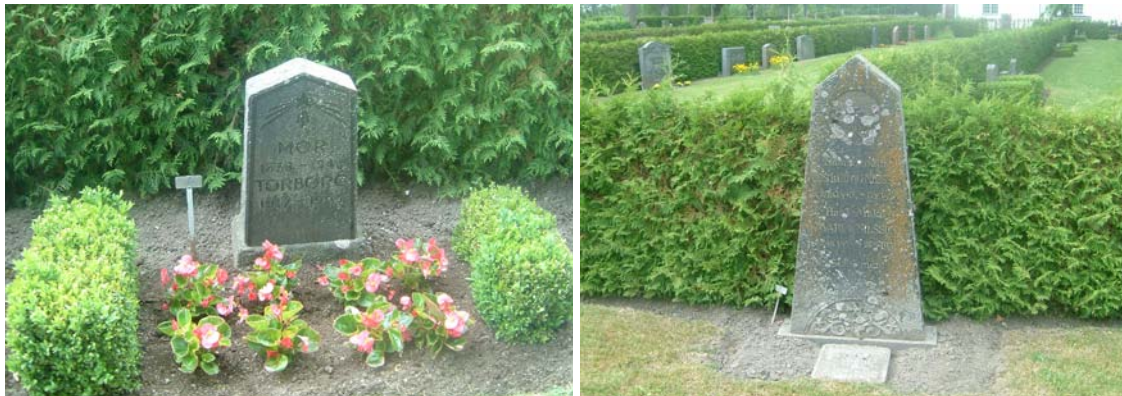
Troligtvis en linjevård från 1925. Den högra vården är från 1928 och bär titeln nämndemannen.

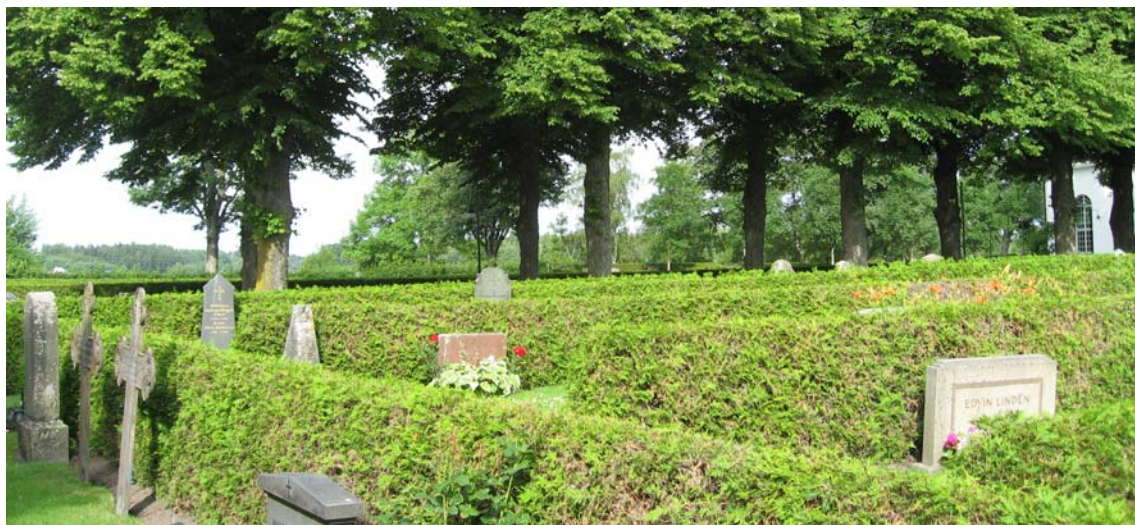
Vy över kv. 2 mot trädallén längs mittgången. Till vänster skymtar två 1800-tals kors i gjutjärn.

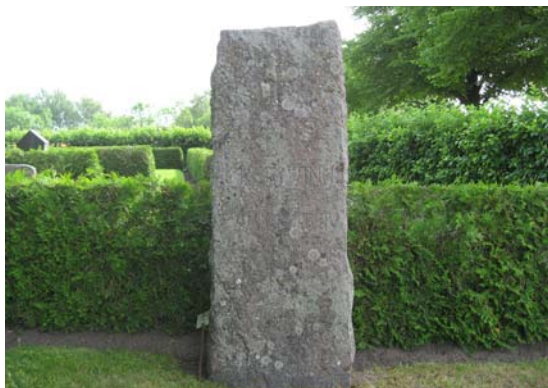
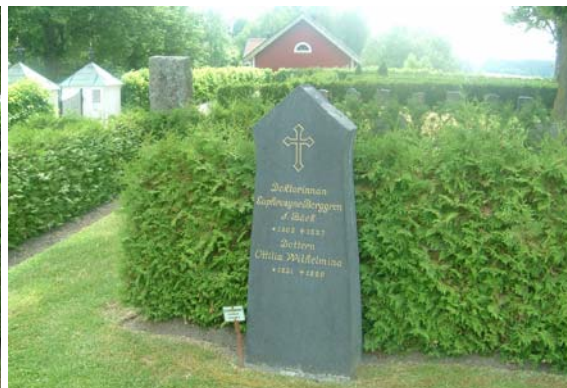
I det sydvästra hörnet av kv. 2 står en hög s.k. bautasten. Den högra vårdens restes 1887 till minne av doktorinnan Euphrosyne Berggren, död 1887 samt hennes dotter Otilia, död 1889.

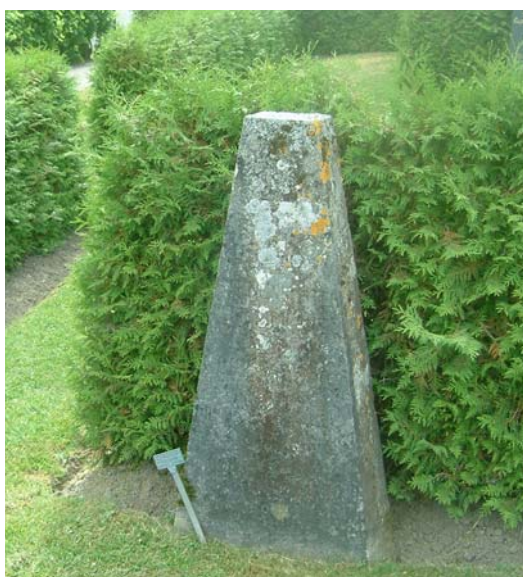
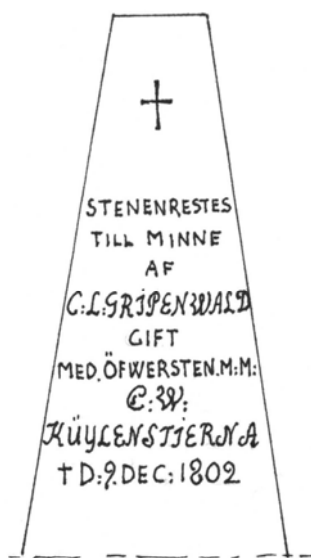
Denna vård i kalksten är den äldsta på kyrkogården. Den restes till minne av Gripenwald som var gift med en överste vid namn Küylenstjerna. Hon gick bort år 1802.

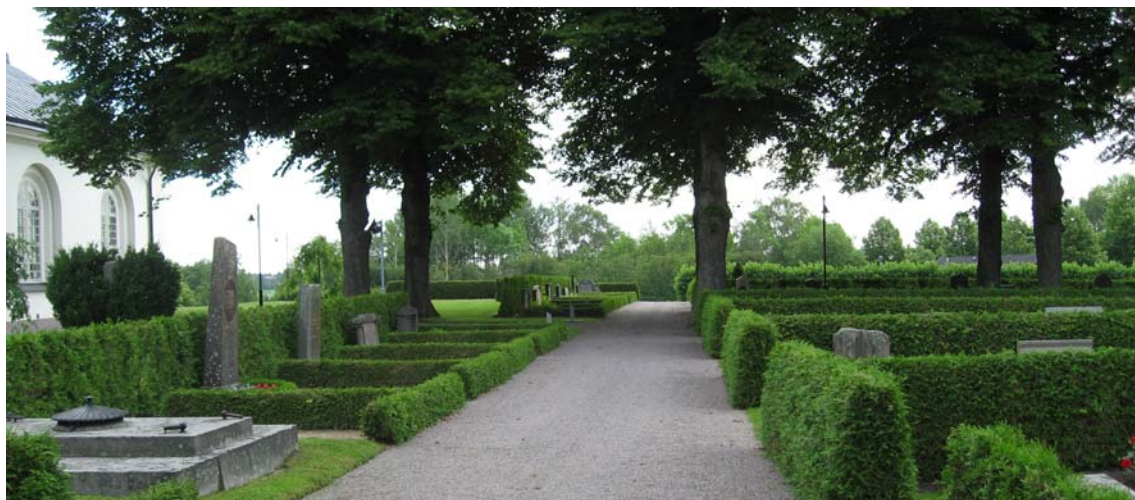
Längs med den vänstra sidan av bilden finns kv. 3 och 4. Närmast i bild, kv. 4, bortom träden kv. 3.

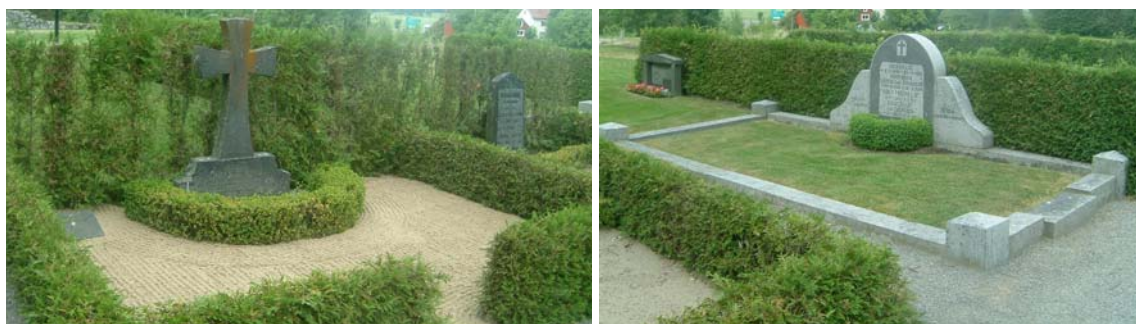
Till vänster ett exempel på sandgrav omgärdad av tuja i kv. 3, nr 471. Till höger en större stenramsgrav i kv. 3, nr 475.

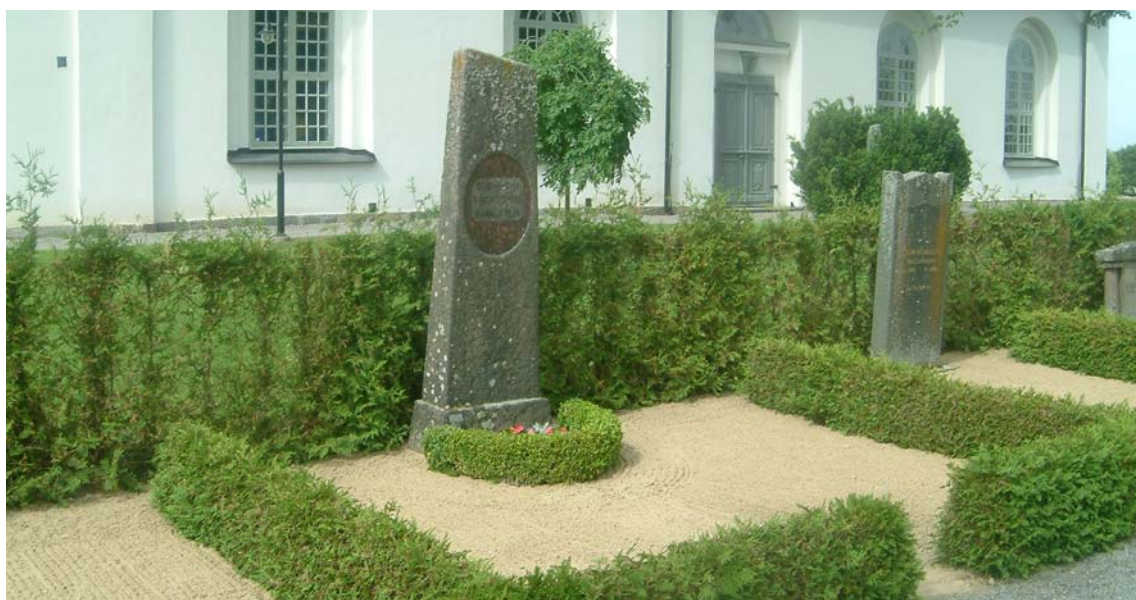
Kv. 4 med dess sandtäckta gravar omgärdade av tuja. I mitten på bilden nr 513.

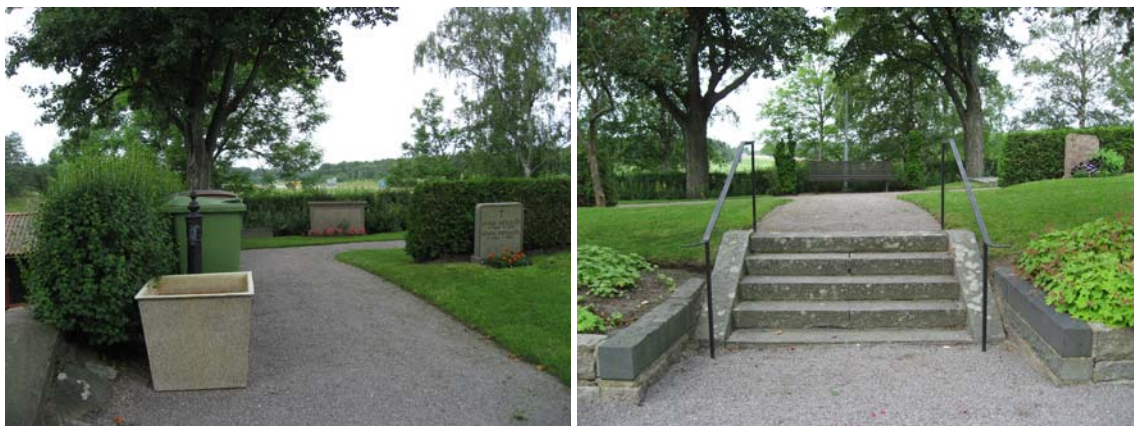
Kvarteret ligger högre än kyrkogården i övrigt. En grusgång leder upp till kvarteret på den södra sidan. Mitt för kyrkans västra port leder en trappa upp till kvarteret. Det är en trappa av stora granitblock med fem steg. På sidorna finns ett enkelt räcke i järn.

Kvarterets södra hörn samt trappen som leder upp till kvarteret.

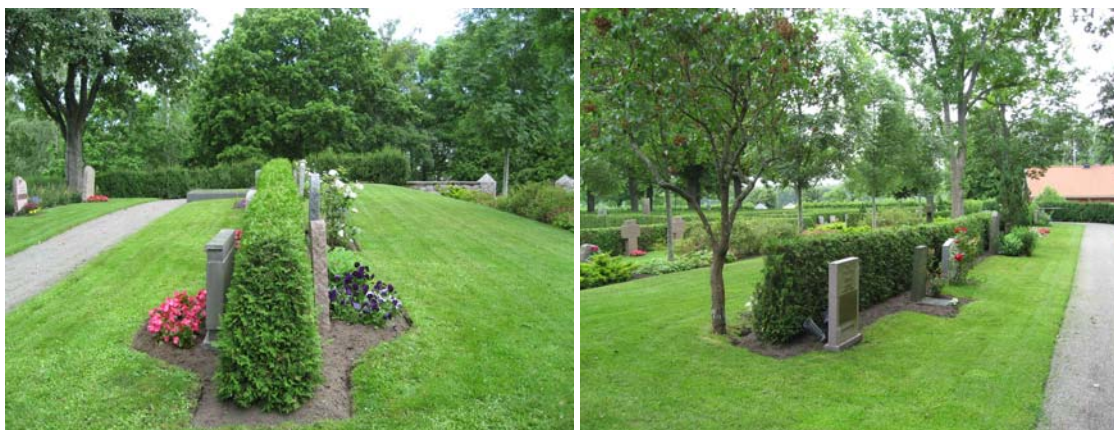
Den norra respektive södra av de två rygghäckarna.

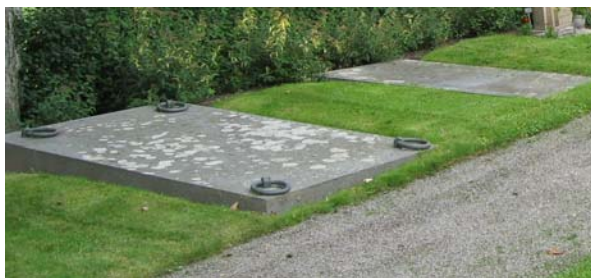
Kvarteret består till största delen av sentida, likartade, moderna vårdar. Ett par av dem har någon titel. De titlar som finns är lagerchef, tullkontrollör, ing., kvarndirektör, trotjänarinnan, disponenten samt direktör. Det finns dock vid den västra ytterhäcken två större gravhällar, varav den ena med stora järnringar i hörnen.

Two gravhällar på den västra sidan.
