2 Karaktärisering av kapellanläggningen

2.2 Kapellet

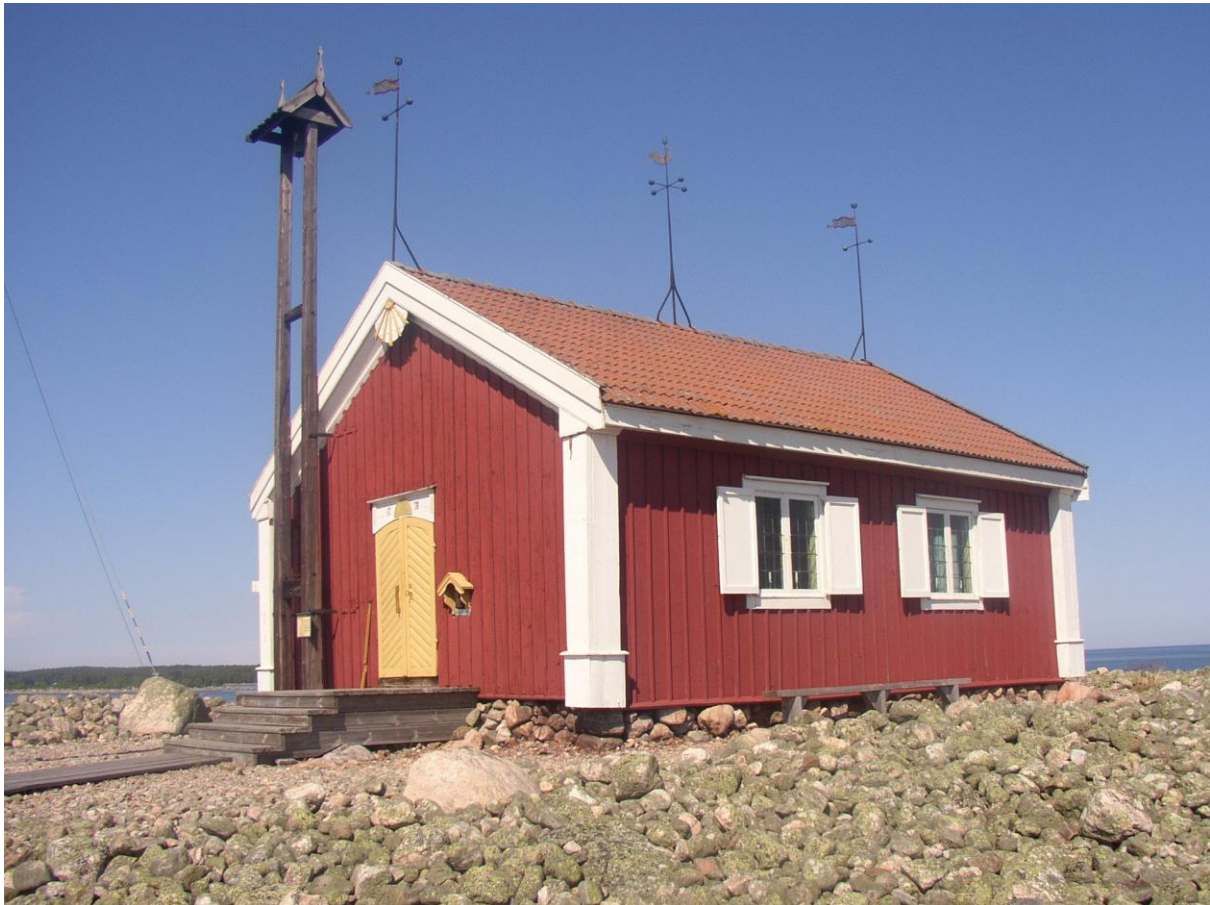
Kapellbyggnaden vid Kuggörarna har i allt väsentligt bevarat sin ursprungliga utformning alltsedan det uppfördes 1777-78. Byggnaden vilar på grundstenar i hörnen, med mellanliggande runda stenar längs kapellets sidor. **Utanpå husets timmerstomme sitter en rödmålad bred locklistpanel som kompletterats med vitmålade knutlådor** med bredare bas

samt fönsterfoder och andra snickerier. Den östra panelen är betydligt äldre än de andra, men det är svårt att avgöra om den är ursprunglig. Porten är vänd mot väster och försedd med en bred brunmålad trätrappa med stort vilplan framför. Porten utgörs av en gulmålad utåtgående pardörr med snedställd träpanel och lätt rundad överdel. Över pardörren sitter ett vitmålat dörröverstycke försett med gula ränder och årtalet 1778. Söder om dörren sitter på väggen en gulmålad fattigbössa av järn, vilket skyddas av ett litet sadeltak. Under vindskivorna sitter vid gavelspetsen mot väster samt mot öster en gulmålad solfjädersformad trädekoration. Kapellet har på alla fasader utom den östra två fönster med blyspröjsade rutor och stormjärn. Till varje fönster hör dessutom två fönsterluckor av trä med snedställd träpanel, vilka står uppställda under hela sommarhalvåret.

Kapellet från sydväst. Foto: Daniel Olsson, Länsmuseet Gävleborg, 2005-07-08.

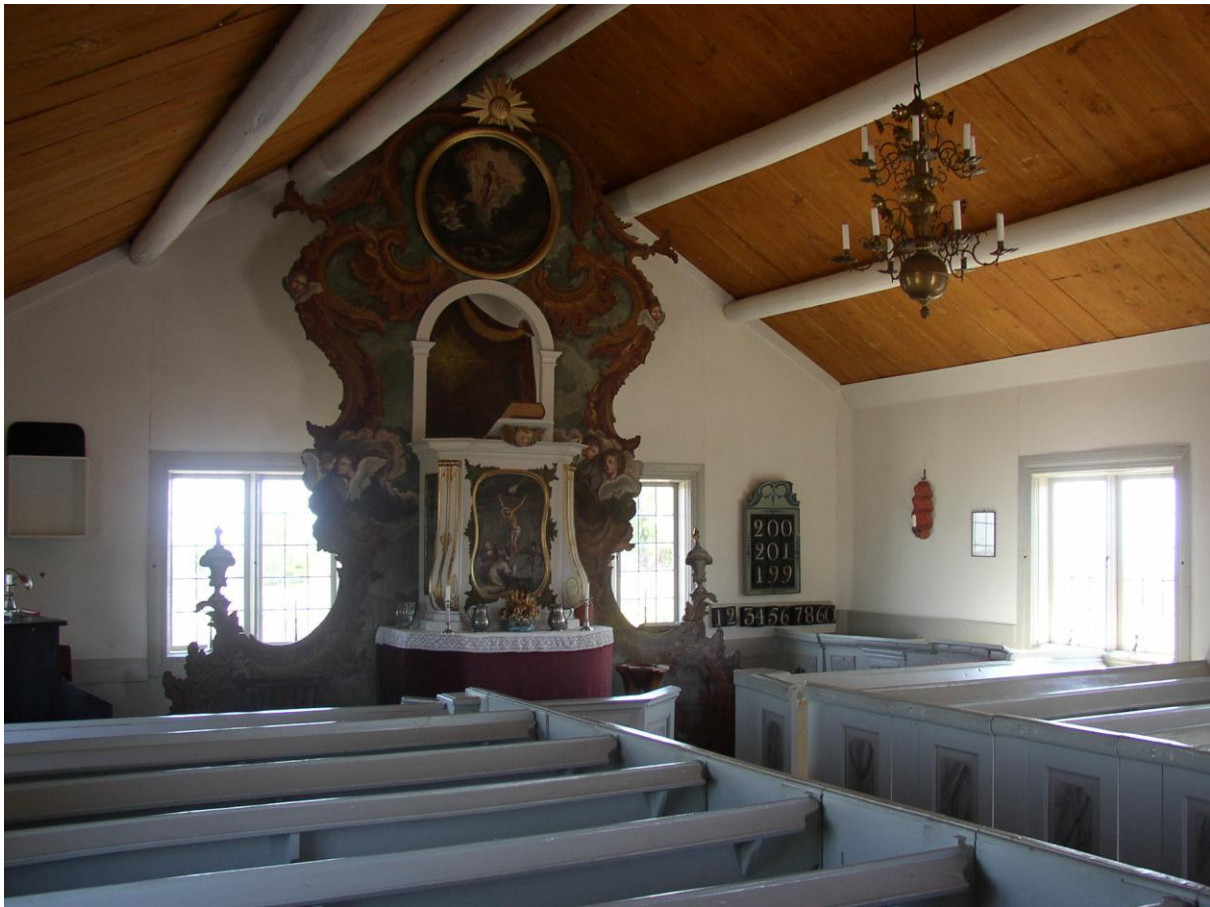
Kapellets interiör från nordväst med den stora altaruppsatsen mot kapellets östra vägg. Foto: Daniel Olsson, Läns museet Gävleborg, 2005-07-08.

Interiören domineras till stora delar av den stora altaruppsatsen som innehåller både altare, altarpredikstol, altartavla och läsarbänk. Det egentliga altaret består av både ursprungliga bemålade brädor och betydligt yngre vitmålade skivor. Framför altaret står ett gråmålat knäfall, vilket är sammanbyggt med altaret. Altarpredikstolen, vars främre del vilar på altarskivan, har rokokoformer med förgyllda balusterpelare i hörnen samt bemålade speglar mot tre väderstreck. Den västra av dessa har ett motiv med Jesus på korset och kan även sägas utgöra kapellets altartavla. Direkt bakom altaret står en bemålad altaruppsats, troligen förfärdigad av hudiksvallsmålaren Paul Hallberg, som under 1700-talets slut var flitigt verksam i landskapets kyrkor. Måleriet utgörs av ett figurmåleri i rokokostil med bl a änglahuvuden mot en blågrön bottenfärg och ett guldfärgat målat ramverk i slingor.

Uppsatsen avslutas överst med en rund tavla med ett uppståndelsemotiv samt förgylld sol. Runt ingången till predikstolen sitter en vitmålad träbåge, där raka pilastrar bär upp en valvbåge. En smal omålad trätrappa leder upp till predikstolen. Alldeles intill trappan återfinns även kapellets läsarbänk, dvs den plats varifrån en bland fiskarna utsedd läsare skulle läsa upp bibeltexter när det var andaktsstund och ingen präst kunde närvara. Läsarplatsen är således utrustad med bokstöd av trä. Framför altaret står en mycket liten altarring i vit kulör med marmorerade speglar lika den övriga bänkinredningen. Koret i kapellet är mycket litet och utrymmet synnerligen begränsat.

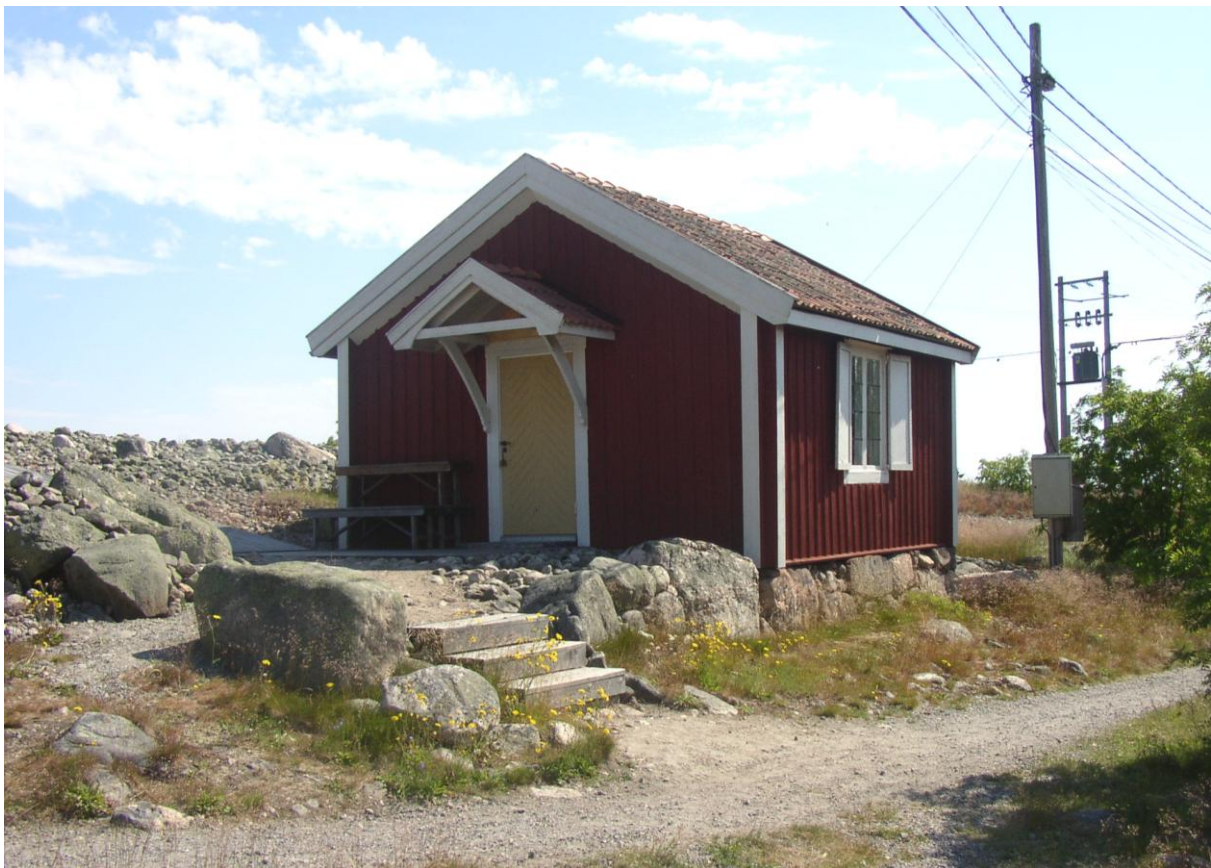
Strax sydväst om kapellet står en liten rödmålad, nästan kvadratisk byggnad med vita knutar och snickerier. Denna byggnad är Kuggörarnas prästkammare, dvs den byggnad där prästen kunde övernatta vid de årliga prästhelgerna. Byggnaden är eventuellt jämgammal med kapellet, men byggnadens stomme kan möjligen vara ännu äldre. Inuti finns dock inskriptioner med rödkrita på vägen som tycks härröra från 1841. Byggnaden, som vilar på grundstenar, har fasader av stående rödmålad locklistpanel och i likhet med kapellet och de övriga husen i fiskeläget vitmålade snickerier. Dörren som är gulmålad är placerad mitt på den västra fasaden och övriga sidor har ett fönster var. Fönstren är blyspröjsade och utrustade med stormjörn samt öppningsbara fönsterluckor av trä som stängs under vinterhalvåret. Över porten sitter ett utskjutande tak av sadeltaksform som bärs upp av vitmålade profilerade trästöd. Byggnadens tak, liksom taket vid bron, är klätt med tvåkupiga tegelpannor.

Prästkammaren från väster. Foto: Daniel Olsson, Länsmuseet Gävleborg, 2005-07-08.

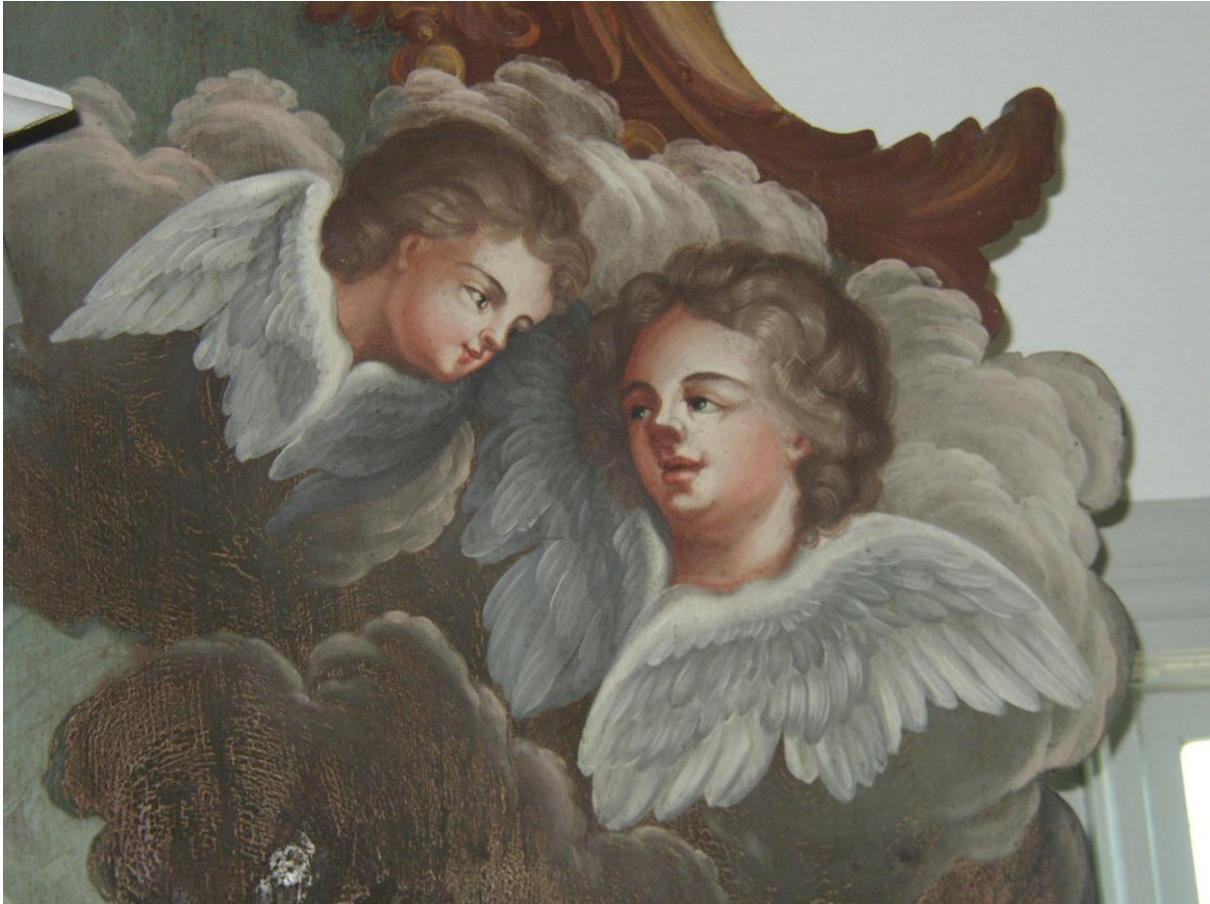
Detailfoto av altaruppsatsens måleri, troligen utfört av hudiksvallskonstnären Paul Hallberg vid slutet av 1700-talet. Foto: Daniel Olsson, Läns museet Gävleborg, 2005-07-08.
