RAPPESTAD KYRKOGÅRD

Kulturhistorisk kyrkogårdsinventering

Rappestad församling

2002

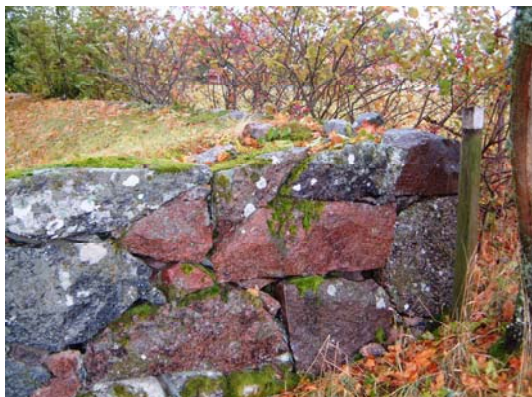
Västra muren: den västra muren är en ca 0,9-1,0 m hög halvmur av ca 0,4-0,9 m stora gråstenar. Den är kallmurad med en del mindre kilsten. Utanför växer tät lövsly.

Norra muren: den norra muren är en ca 1,1-1,2 m hög kallmurad halvmur av ca 0,4-1,0 m stora stenar, enstaka större. En del mindre kilsten. Enstaka stenar har kilmärken. I murens västra del finns en enkel trappa av oregelbundna gråstensblock.

Nordvästra murhörnet.

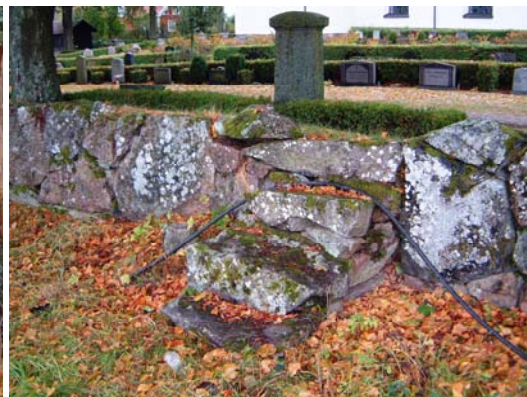
Trappa i norra muren.

även grindstolpar och grindarna i järnsmide tillkomna då. En värdefull detalj är stentrappan som leder över den norra muren. Fördjupade studier kan ge en förklaring till trappans användning. Eventuellt kan det röra sig om en s k liktrappa. På vissa kyrkogårdar har man haft en särskild ingång via port eller trappa där man bar in de som t ex dött genom självmord. Trädkransen visar på det parkideal som blev vanligt för våra kyrkogårdar när det gäller landsbygden framför allt från mitten av 1800-talet. Grusgångarna är en viktig del av kyrkogårdens indelning.

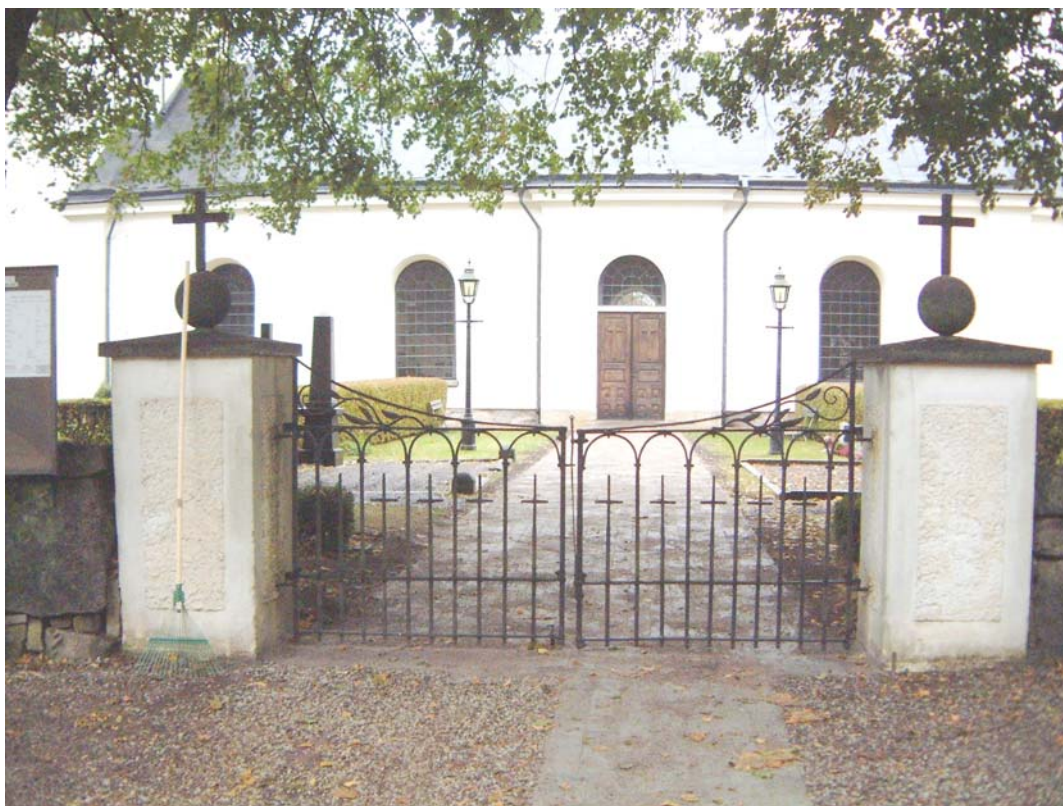
Söder: den södra grinden är en dubbelgrind av järnsmide med bl a spjälor som avslutas upptill med kors. Konkavt krön med bladslinga. Fyrkantiga grindstolpar med slätputsad yta och spritputsade mittfält. Avfärgade i vitt respektive svagt gult. Det svagt toppiga krönet är av rödgrå granit med en granitkula som kröns av ett järnkors.

Södra grinden.

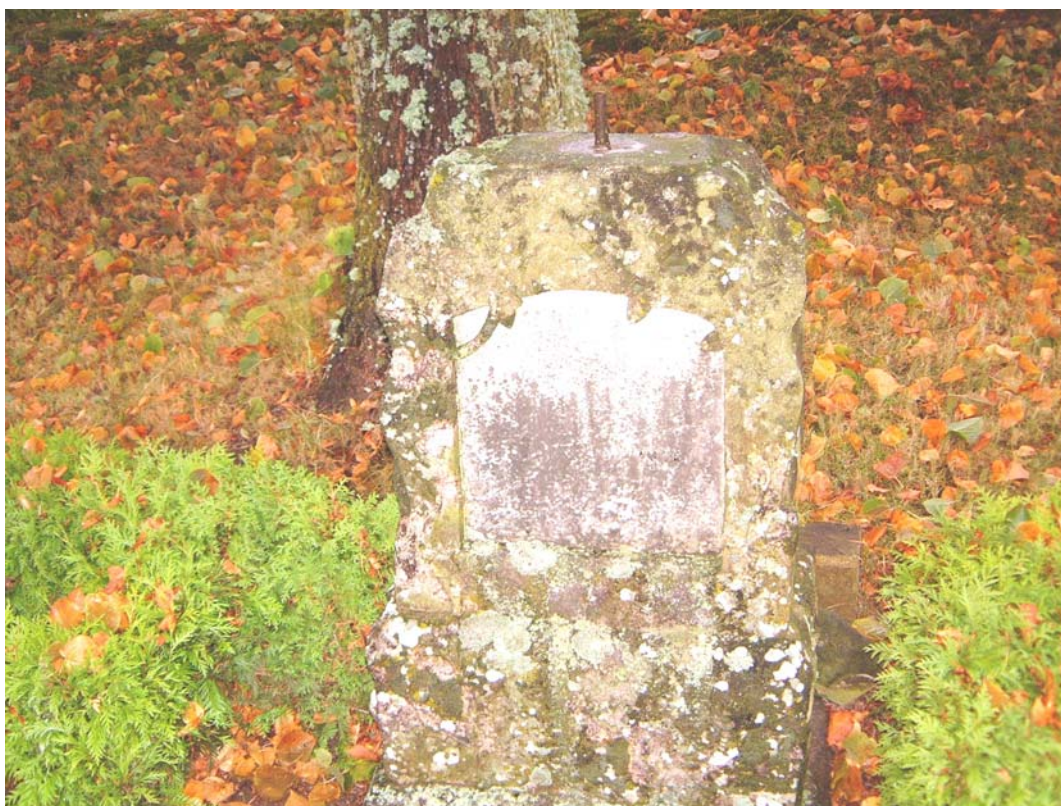
Väster om kyrkan ligger fyra hällar av rödaktig kalksten. Det är gravvårdar från omkring 1870. En liknande häll från 1850 ligger öster om kyrkan. I övrigt kan en bautasten nämnas och ett sentida konstnärligt utformat bemålat smideskors samt ett antal korsvårdar av granit. Invid mittgången söder om kyrkan finns två stora grusgravar omgärdade med stenram och med korsvårdar av granit samt en obelisk. Nordväst om kyrkan står en kalkstensvård med marmorplatta från 1875. Krönkorset ligger bakom vården.

Kalkstensvård 1875.

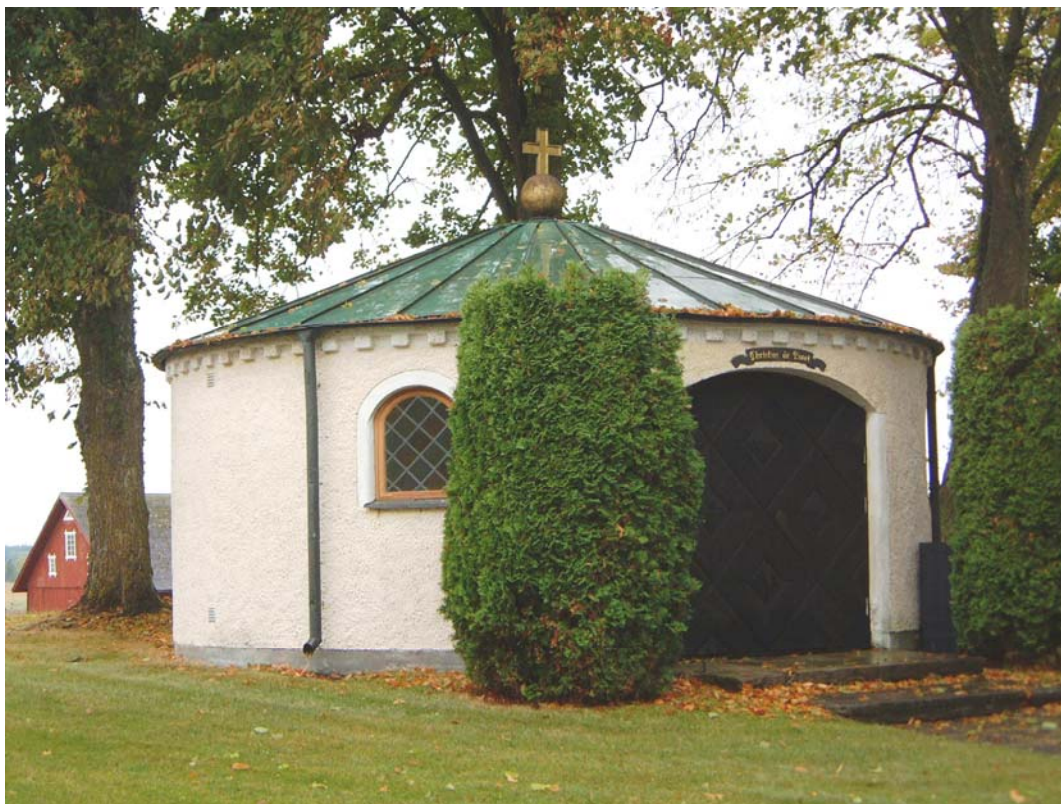
Direkt sydväst om kyrkogården ligger ett gravkapell bekostat av föreningen "Hjälpssamhet", ritat och dekorerat 1951 av konstnären Johan Winberg. Det är en rund spritputsad tegelbyggnad avfärgad i brutet vitt med ett topptak belagt med falsad kopparplåt. Vid takfoten löper en tandsnittslist och mot söder och norr finns stickbågiga fönster försedda med blyspröjsat antikglas. Ingången finns i öster via en stickbågig panelklädd dubbeldörr. Golvet består av oregelbundet lagda kalkstensplattor och väggarna är dekorerade med målade kannelerade pilastrar och en tandsnittslist mot rosa botten. Taket är bemålade med en blå himmel med ljusa moln. I öster finns ett litet dekormålade träaltare med ett målat kors på väggen.

Gravkapellet.

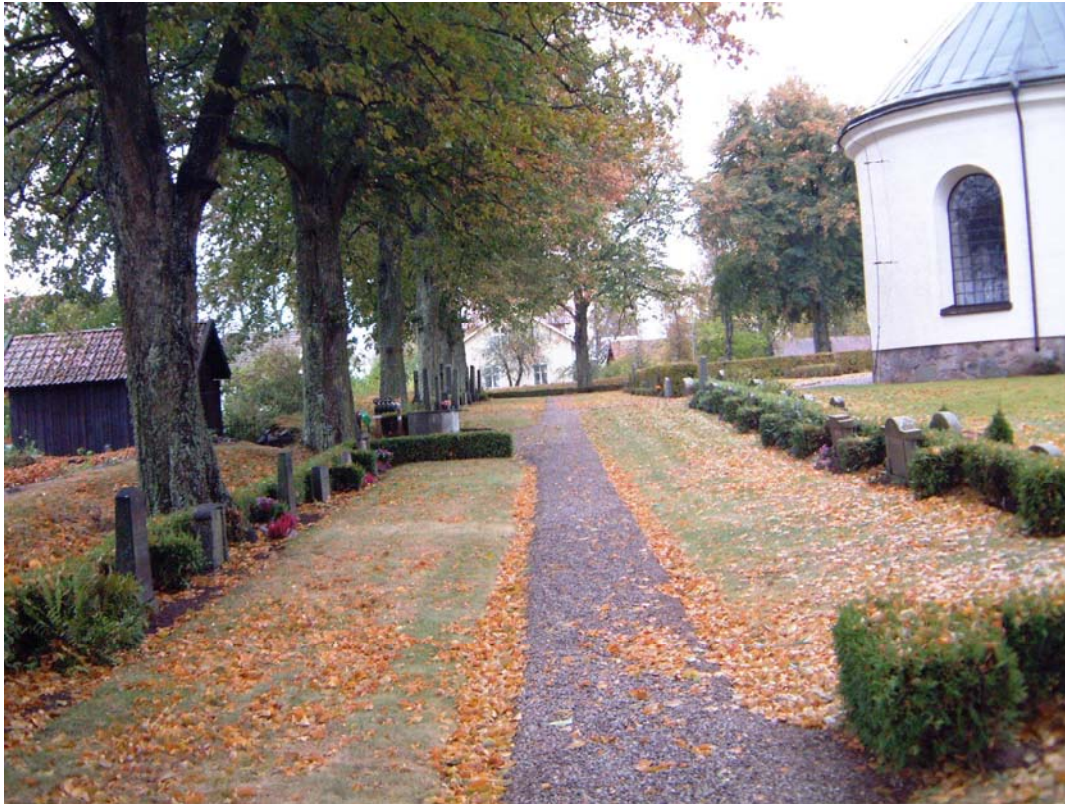
Kyrkogårdens östra del från norr med område A utmed muren.

En ca 0,45 m hög klippt tujahäck går bakom alla vårdar med kortare vinkelräta häckbitar mellan gravarna. Lindar i trädkransen.

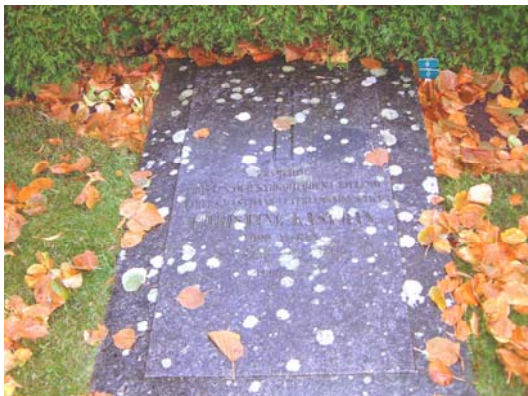
Kalkstenshäll med årtalet 1878.

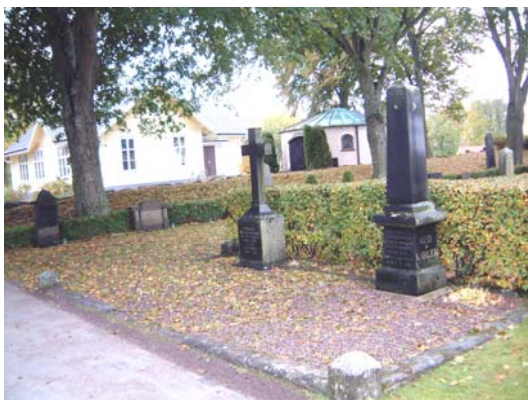
En av två kvarvarande grusgravar.

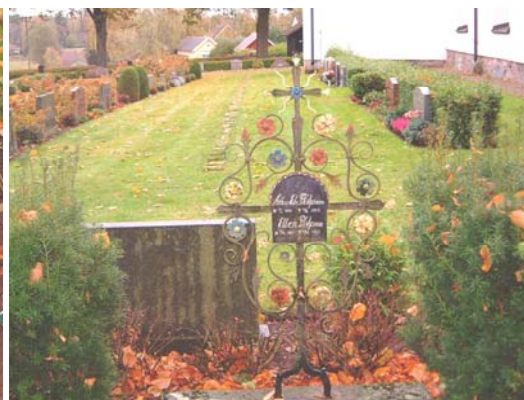
Sentida kors i järnsmide.
