Kulturhistorisk karakterisering och bedömning

Rogberga kyrkogård

*Rogberga socken i Jönköpings kommun
Jönköpings län, Växjö stift*

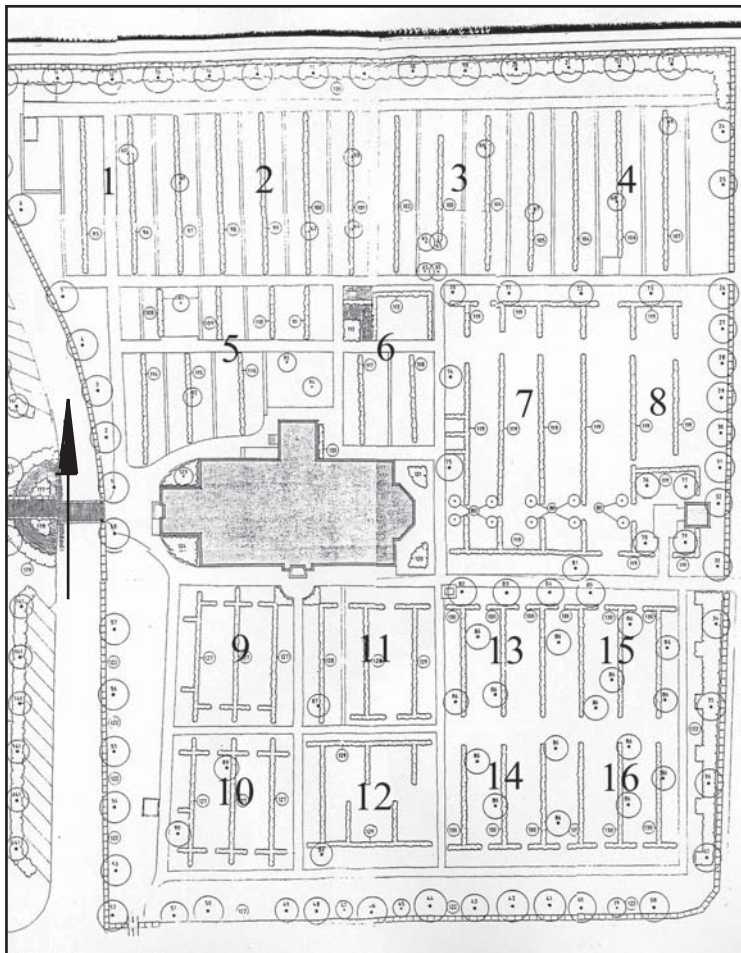
Gravkarta från 1965.

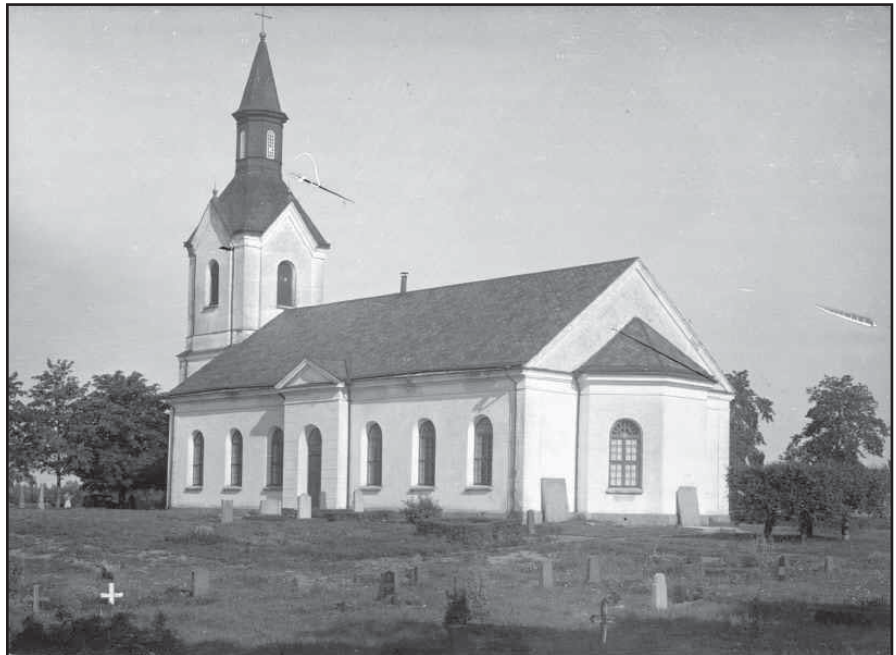
Ett äldre fotografi av okänt datum visar en mer ängslig kyrkogård utan strikt uppdelning i kvarter. (Foto: KMB)

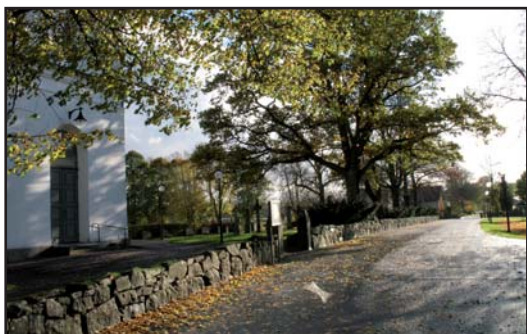
Kyrkogården omgärdas av en meterhög kallmur av kluven granit. Den norra delen av muren, från huvudingången i väst till ingången söder om bårhuset i öst, har fått karaktären av en halvmur genom att marken på kyrkogården sluttar upp till murens krön.

Kyrkogården omgärdas av en stenmur som i den norra delen fungerar som halvmur. Tillsammans med trädkransen av lind, lönn och ask är den ett viktigt och typisk drag för landsortskyrkogården.

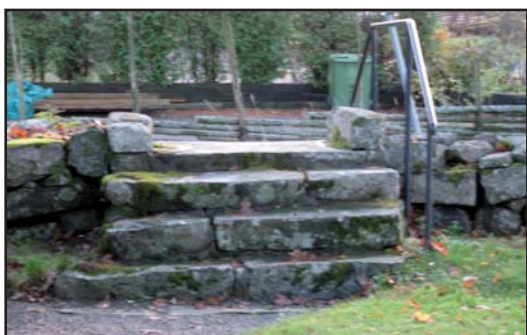
I väst finns kyrkogårdens huvudingång med grindstolpar av huggen granit med konisk avslutning. Ingången har inga grindar. I öst finns en öppning i muren, vilken leder till församlingshemmet. Denna ingång används främst av kyrkogårdspersonalen vid arbeten på kyrkogården. Vid kyrkogårdens sydvästra hörn finns en trappa över muren, förmodligen har detta varit den närmaste vägen till det gamla församlingshemmet.

Vid det gamla församlingshemmet finns en trappa över muren

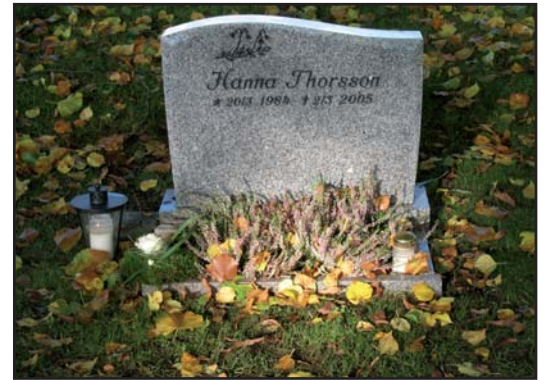
En stor vidd av gravvårdar finns på Rogberga kyrkogård. Ju yngre gravvården är desto vanligare är det med mer asymmetriska former.

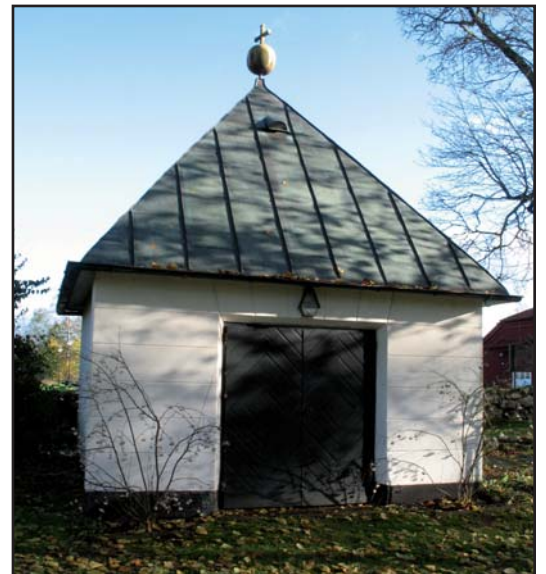
Förutom kyrkobyggnaden finns ett bårhus på kyrkogården. Det är beläget vid den östra kyrkogårdsingången och uppfördes 1937 efter ritningar av Göran Pauli. Bårhuset har en kvadratisk form och är täckt med ett tälttak i koppar. Taket kröns av en förgylld glob med ett kors. Bårhusets fasader är putsade med kvaderindelning och avfärgade i vitt.

Göran Pauli ritade bårhuset som står vid minneslunden på kyrkogårdens östra del.

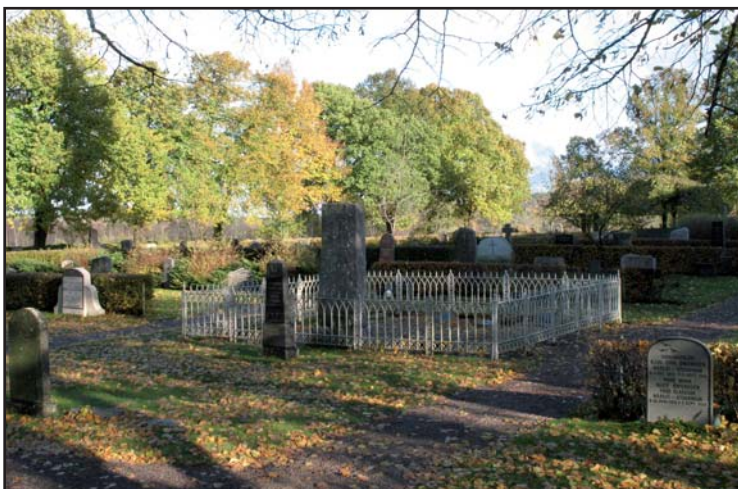
Kvarter 1-6

Kvarteren är den norra delen av kyrkogården, med gravvårdar längs med den norra muren och i nord-sydliga rader på en gräsklädd yta. Gravraderna delas upp av rygghäckar, relativt nyplanterade, med omväxlande idegran och antingen spirea eller ölandstok. I väst finns de största och mest påkostade gravvårdarna och ju längre österut desto yngre vårdar. Över hela området finns björk och ask planterade och dessa tillsammans med trädkransen av lind och rygghäckarna ger kvarteret en parkliknande karaktär.

Kvarteret har en ålderdomlig karaktär som ges av de äldre vårdarna tillsammans med vegetationen. Tyvärr har flertalet grusgångar såtts igen med gräs men kvarteret har kvar många av de drag som fanns hos en kyrkogård under första hälften av 1900-talet. Rygghäckar och äldre träd är värdefulla delar och bör bevaras. Äldre gravvårdar bör få stå kvar på ursprunglig plats och nytillskott bör behandlas restriktivt.

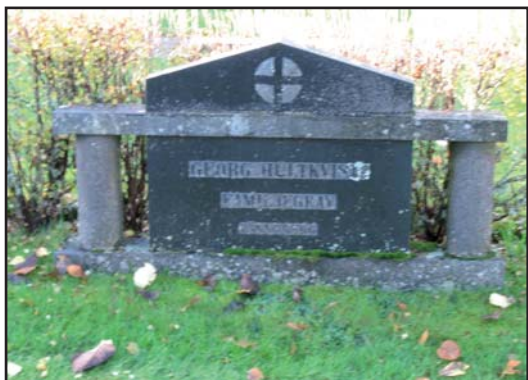
Ovan en typisk gravvård från mellankrigstiden med klassicerande element.

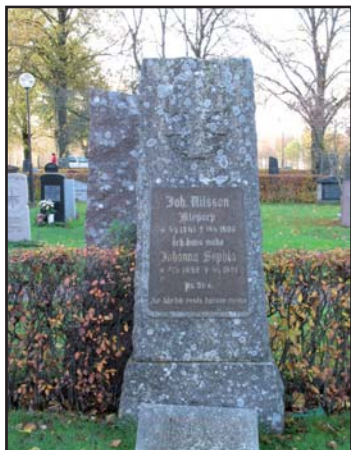
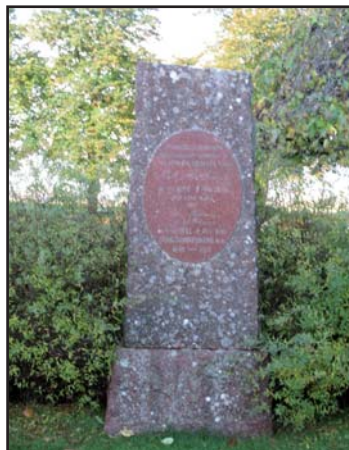
Bautastenen är en vanlig form för gravvårdarna på den norra delen av kyrkogården. De flesta är högresta och placerade på en sockel.

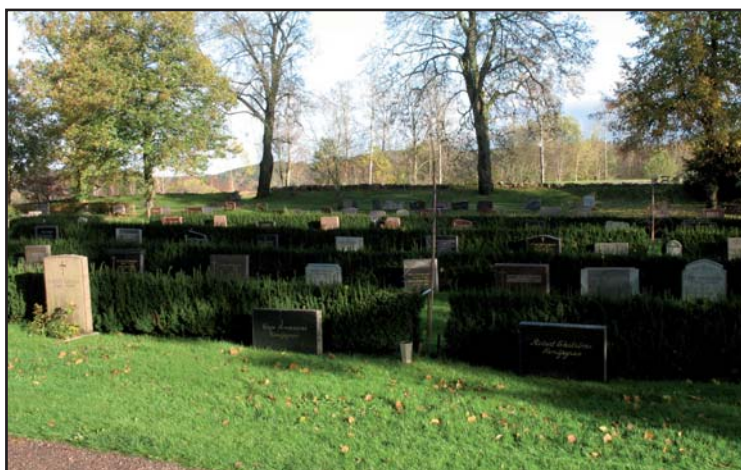
Kvarter 7-8

Kvarteret är beläget öster om kyrkan mellan kvarter 6 och kyrkogårdsmuren. Gravvårdarna är placerade i nord-sydliga rader på en öppen gräsyta. Gravraderna avgränsas av rygghäckar av idegran eller aronia. Rygghäckarna är relativt nyplanterade.

Kvarteret har en homogenitet som var vanlig under efterkrigstiden med regelbundet placerade vårdar i upprepade rader. Kvarteret känns idag splittrat genom sin typiska 1900-talskaraktär och de nyplanterade rygghäckarna men detta kommer tiden att lösa. Vegetationen är viktig för upplevelsen av kvarteret liksom de likartat utformade gravvårdarna. Enkelheten i kvarteret bör bevaras.

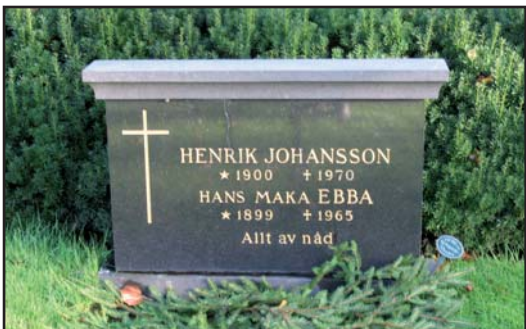
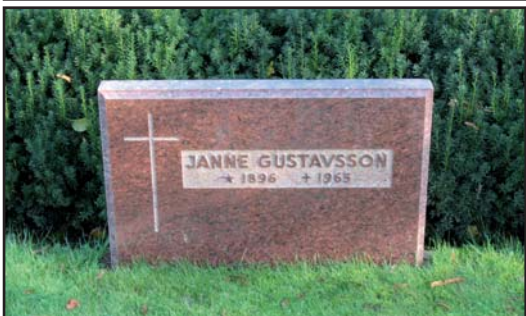
Gravvårdarna förändras under 1900-talets andra hälft mot en mer enkel och diskret utformning.

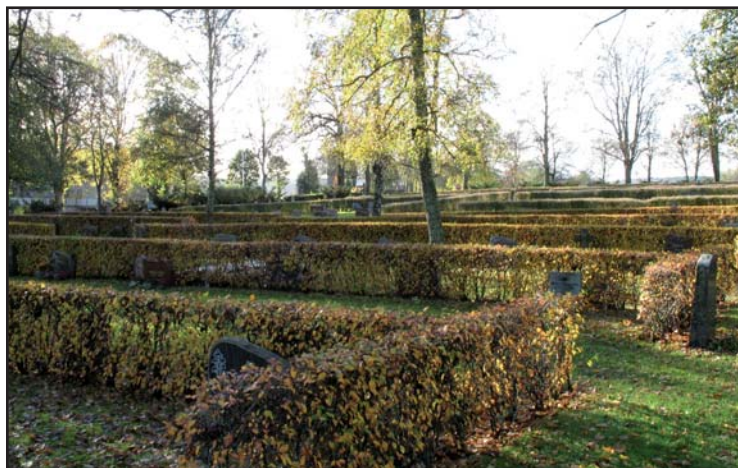
Kvarter 9-16

Kvarteret sträcker sig över den södra delen av kyrkogården och har en relativt likartad karaktär över hela området. Det delas på mitten av en grusgång och de två delarna består av gräsytor med rygghäckar och längs dessa placerade gravvårdar. I öster finns de flesta yngre vårdarna samlade i det som tidigare var allmänna linjen-kvarteret på kyrkogården. Här är gravvårdarna placerade mot rygghäckar av oxbär som har en tydlig avslutning mot norr och söder. Väster om detta område består rygghäckarna av måbär och allra längst i väster finns rygghäckar av avenbok. I öster finns även flertalet björkar planterade, vilka ger ett lummigt intryck.

Det kulturhistoriska värdet är främst kopplat till kvarterets tidstypiska utformning och till vårdar med person- eller lokalhistoriskt värde.

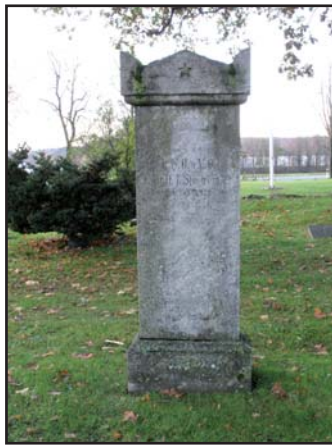
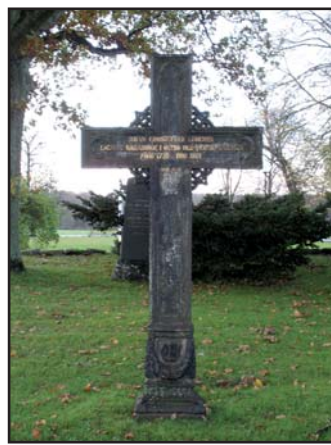
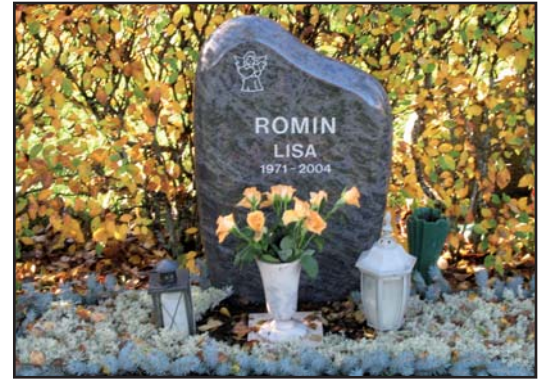
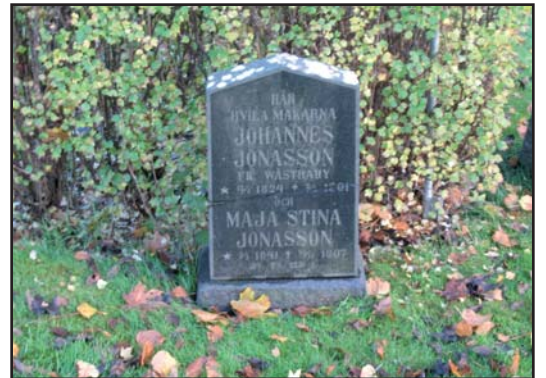
Den moderna värden med asymmetrisk form och blankpolerad yta står i kontrast till den oansenliga värden från allmänna linjen. Till vänster två högresta vårdar längs den västra muren.

Kvarteret har en enkel disposition med ett fåtal sammanhållande element, i form av rygghäckar och gräsytor, som ger området en typisk 1900-talskaraktär. Rygghäckar har avlägsnats i kvarter 12 vilket lett till att gravvårdarna ser ut att planlöst ha placerats på gräsytan, kvarteret skulle vinna på att dessa rygghäckar återplanterades. De resterande gravvårdarna från allmänna linjen bör absolut bevaras på plats, dessa börjar bli så pass ovanliga att strukturen med köpegravar och allmänna linjen blir allt mer svårforcerad.

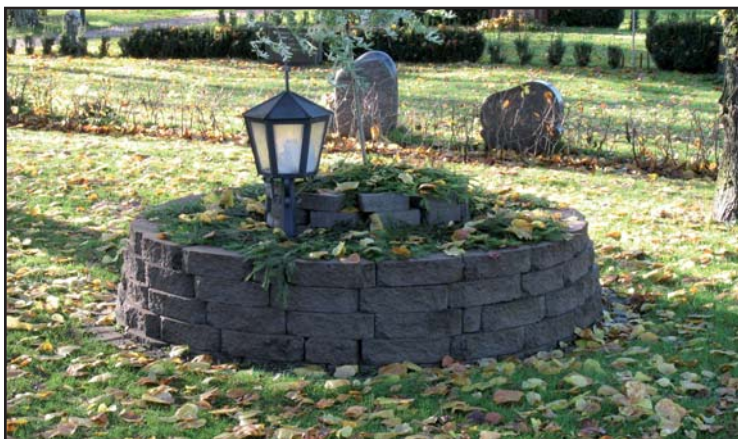
Minneslund

Minneslunden inrättades 2000 efter krav på minneslund på varje kyrkogård. Den är belägen vid bårhuset vid den östra murens ingång. Den består av en murad rundel med kulturväxter och ett ljusbord. Minneslunden omgärdas av en låg aroniahäck.
