## SÄRNA NYA KYRKA

Särnaby 3:26; Särna församling; Älvdalens kommun; Dalarnas län

### BESKRIVNING OCH HISTORIK

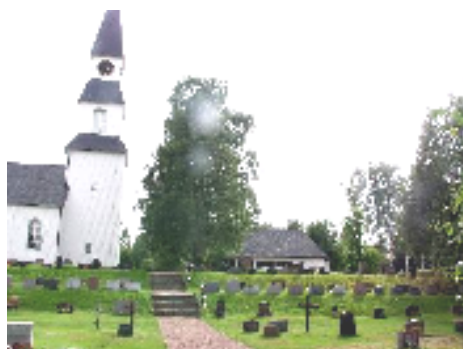
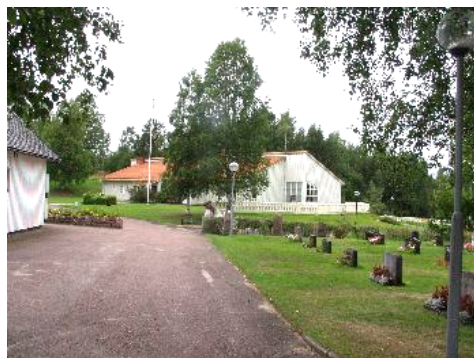
Särna nya kyrka omringas av en omfattande kyrkogård bestående av flera enheter, med skilda karaktärer. De äldsta delarna tillkom i samband med uppförandet av nya kyrkan, och invigdes 1879 samtidigt som denna. De är förlagda söder och öster om kyrkan. Kyrkogården har därefter på 1940-talet utvidgats i norr nedanför kyrkan, mot kyrkbyns genomfartsväg, på 1960-talet i öster och 1975 mot i söder mot riksvägen. Slutligen under 2003 har utvidgning skett nordväst om kyrkan, nedanför församlingshemmet. Denna del omfattar urn- och kostgravar samt minneslund. Den avskämmas i söder och väster med stenpelare som bär vitmålat spjälstaket.

Den äldre delen av kyrkogården, söder och öster om kyrkan, har gravkvarter som invändigt delas eller avgränsas av asfalterade eller stensatta gångar samt av häckar och trädplanteringar. Utvändigt omgärdas de sammanhängande norra och södra delarna av häckar i väster och i övrigt av en stenmur.

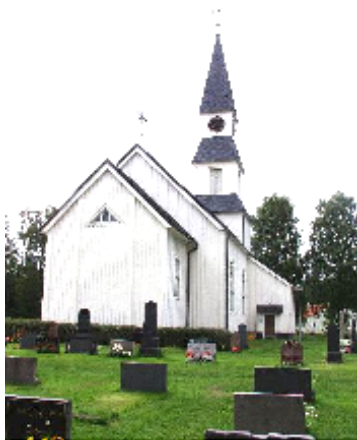
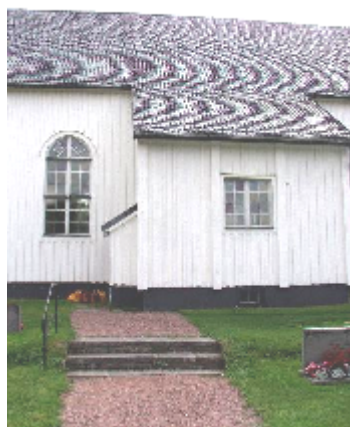
Långhuset har stora rundbågiga fönsteröppningar, fyra på varje sida. Koret har en fönsteraxel med rektangulärt fönster i norr och söder, samt ett högt placerat triangulärt fönster i östra gaveln. Tornet har endast smala mindre fönster i höjd med vapenhuset, ett i norr och ett i söder, samt ett litet runt fönster i höjd med tornkammaren mot norr. I höjd med klockkammaren har tornet, i samtliga väderstreck, höga ljudöppningar försedda med träluckor. Översta tornkammaren, som inrymmer tornuren, har svarta urtavlor i varje väderstreck.

Tornet har två indragningar med takfall och hög avsmalnande spira som avslutas med torntak. Övriga byggnadskroppar täcks av sadeltak med undantag av sakristian som har pulpettak. Samtliga tak är täckta med skiffer.

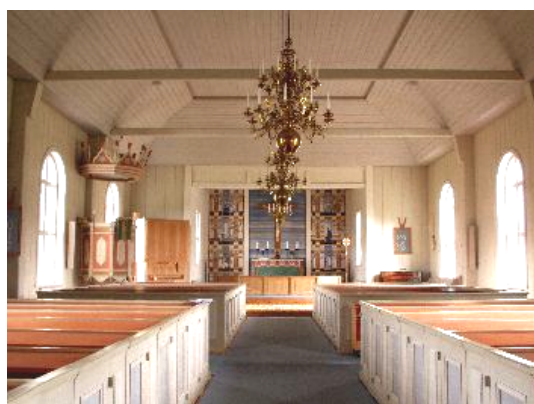
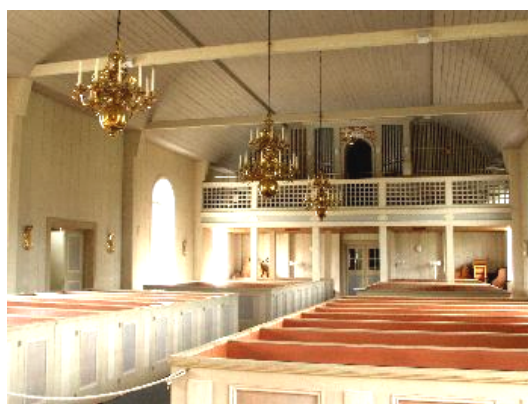
Kyrkans väggar är klädda med stående, bred och falsad panel. Innertaket som har spegelvalv är utfört med smal falsad panel. Väggar, innertak och inredningar är målade i ljusa kulörer, från vit till ljusgul och ljusgrå. Delar av bänkinredningen samt predikstolen och altarringen avviker något. Golvet har ett brädgolv av fernissad (lackad?) furu.

Kyrkorummets dörrar har samma stil och utförande; de består av pardörrar mot vapenhusen och av en enkeldörr mot sakristian. Dörrarna till tornets vapenhus har inglasning i överdelarna.
