STYRSTADS KYRKOGÅRD

Kulturhistorisk kyrkogårdsinventering

*Styrstads församling
Norrköpings kommun
Linköpings stift
Östergötlands län
2006*

ÖSTERGÖTLANDS LÄNSMUSEUM

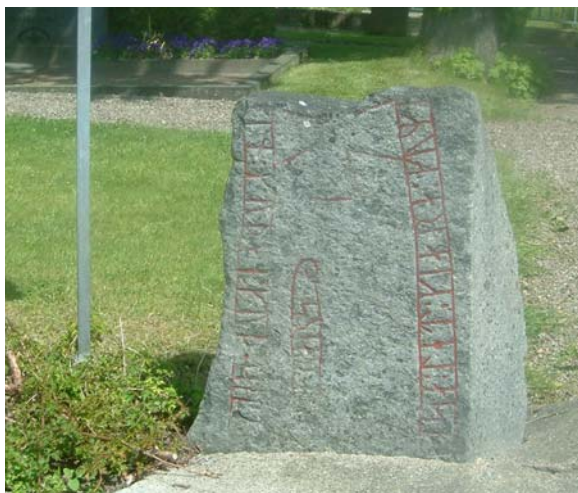
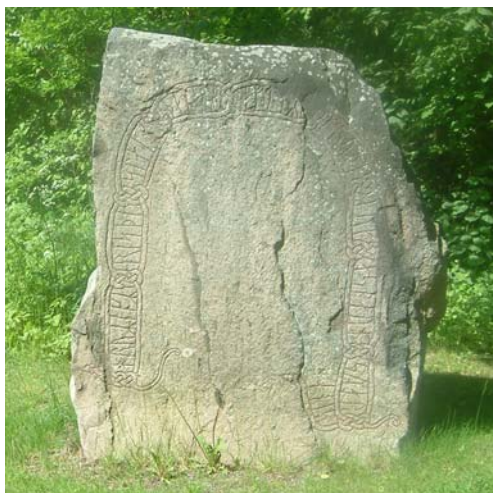
Det finns två runstenar på Styrestads kyrkogård. Den ena, som det endast återstår en liten del av, stod tidigare utanför till höger om de södra grindarna. Den står numera på en mur längs den södra grusgången mot kyrkan, strax innan för ytterhäcken/muren. Det fanns en runsten till i den södra muren, till höger om grinden. Den är numera flyttad och står på gräsmattan utanför kvarter E, på kyrkans norra sida. Översatt lyder texterna på runstenarna: "Rörik reste denna sten efter Frode och Asbjörn, sina söner" och: "Asa lät göra denna minnesvård efter Öjar, sin fader god. Gud hjälpe Öjars själ."

Runstenar på Styrstads kyrkogård. De har Brate nr 153 och 154. RAÅ nr Styrstad 32:1, 32:2.

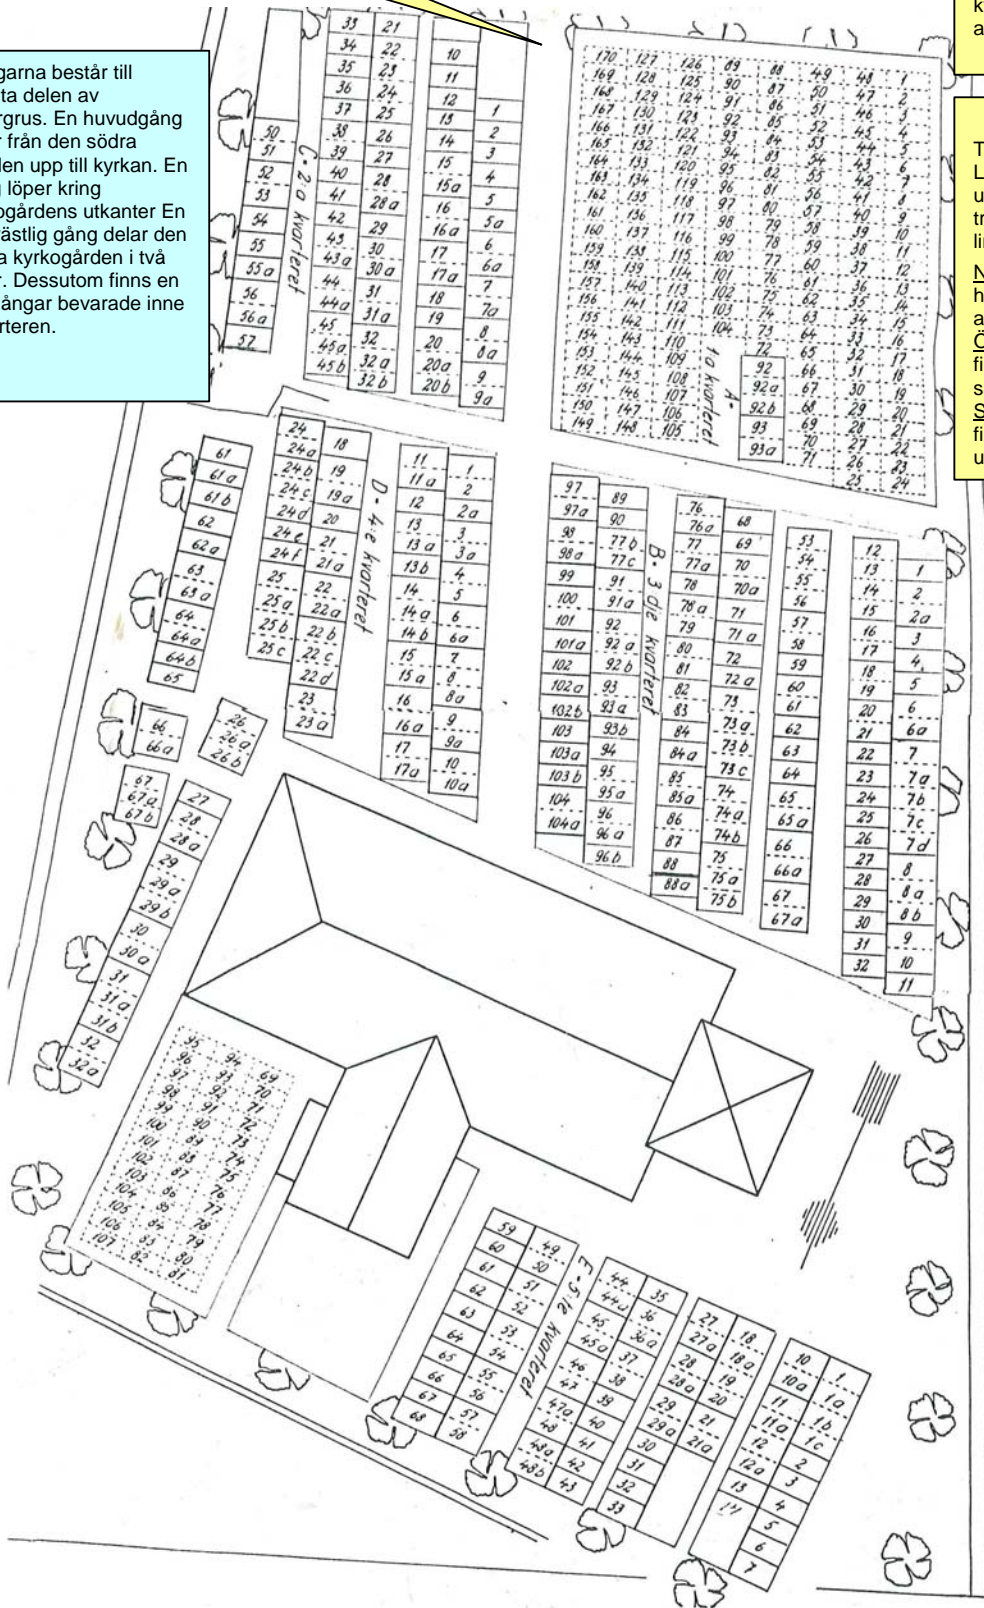
Karta över Styrstads kyrkogård, visande vegetation m.m.

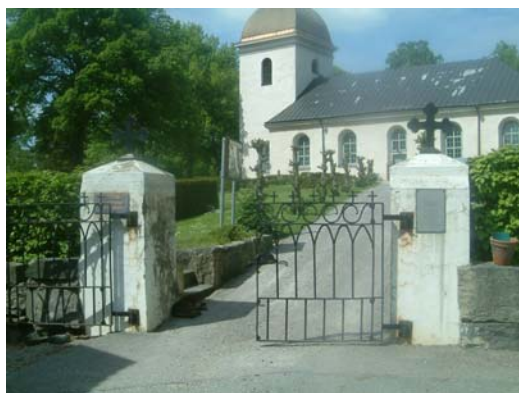
Den södra grinden.

Huvudingången finns i söder, här finns en rikt dekorerad pargrind i järnsmide mellan kraftiga putsade grindstolpar krönta av smideskors. Grindarna är utsmyckade i fyra nivåer med enkla spjälor, gotiska bågar, löpande hund och kors.

Kyrkogården omgärdas av både en äldre stenmur och en cementerad mur med staket. Grinden i den södra muren har ett mycket högt kulturhistoriskt värde. Det är en rikt dekorerad pargrind i järnsmide.

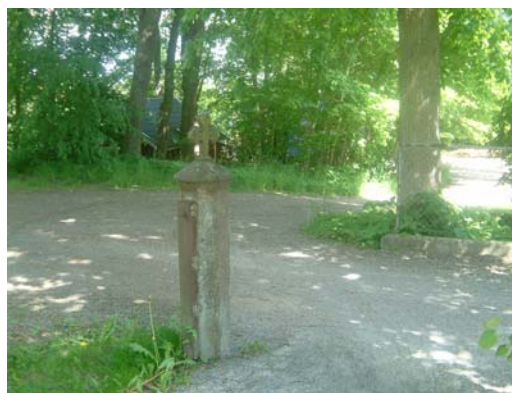
I öster mot församlingshemmet finns en enklare öppning i staketet med en grusgång. I nordöstra hörnet har en grind stått, av denna återstår en smal sexkantig grindstolpe krönt av ett kors. Numera är här bara en enkel öppning.

Grindstolpe i nordöstra hörnet.

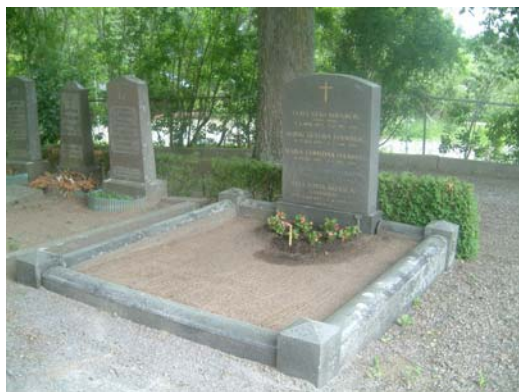
Nr D 28, är en omgärdad sandgrav.

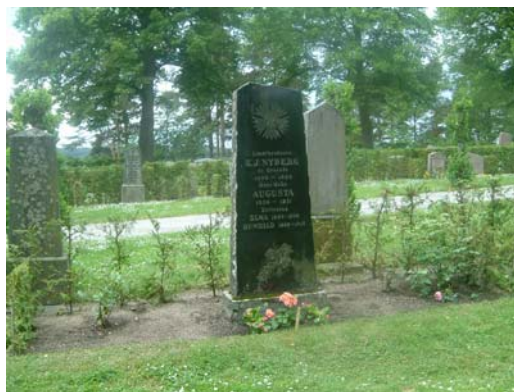
D 14 är exempel på en högrest gravvård.

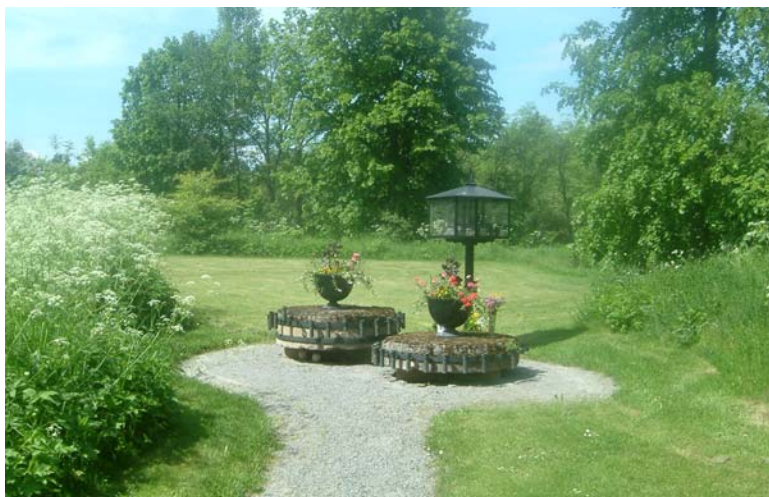
Minneslunden är belägen norr om den egentliga kyrkogården. Här ansluter en mindre höjd och lunden består av en fyrkantig gräsmatta närmast kyrkogården och en rund gräsmatta högre upp. Mellan delarna finns arrangemang för blombuketter i form av två järnbeslagna kvarnhjul. Intill dessa står ett skåp för ljus i metall. Lunden avgränsas delvis i den lägre delen av en syrenhäck.

Minneslund.

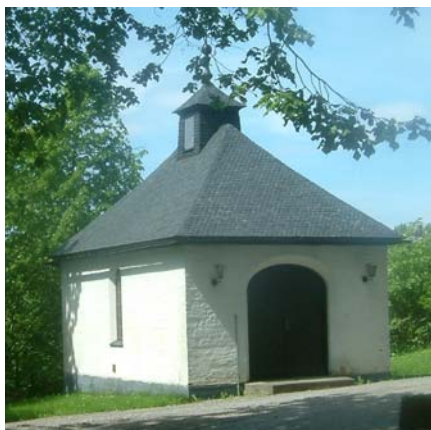
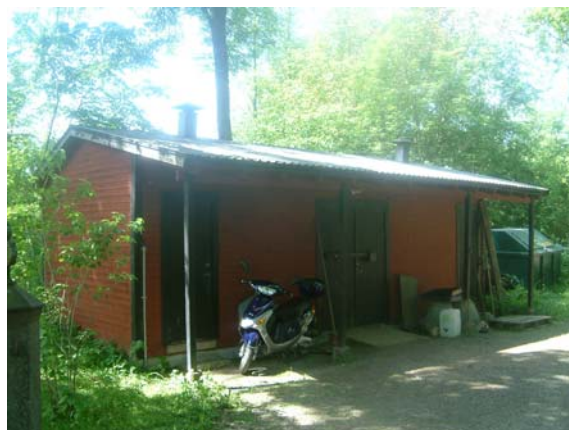
I nordvästra hörnet av kyrkogården finns ett gravkapell. Redan 1913 väcktes frågan om ett gravkapell på Styrstads kyrkogård. 1916 godkändes ritningarna men arbetet lades på is p.g.a. andra stora utgifter för kyrka och skola. 1938 donerades av kyrkostämmans kvinnliga ledamot, 5000 kr till uppförandet av ett gravkapell. Genom denna donation kom arbetet igång.

Kapellet är firsidigt och fasaden är vitslammade tegelmurar. Porten är en mörkbetsad träport med rundat överstycke. Taket består av ett brant, valmat skiffertak krönt av en skifferklädd takryttare med kors, smala rundbågiga fönster med antikglas och spröjsning i grönt trä. Interiören består av vitputsade väggar och ett grålaserat brant tredingstak som avslutas med en ljusgråmarmorerad, kraftig taklist. Ett gråmarmorerat altare i trä är placerat i väster. Byggnaden används numera endast som lagerlokal, bl. a. för den numera borttagna altarringen.

Arbetslokalen i form av en enklare rödmålad bod under svart plåttak finns utanför kyrkogården i nordöst. Församlingshemmet ligger sydöst om kyrkogården.

Gravkapell och arbetslokal.

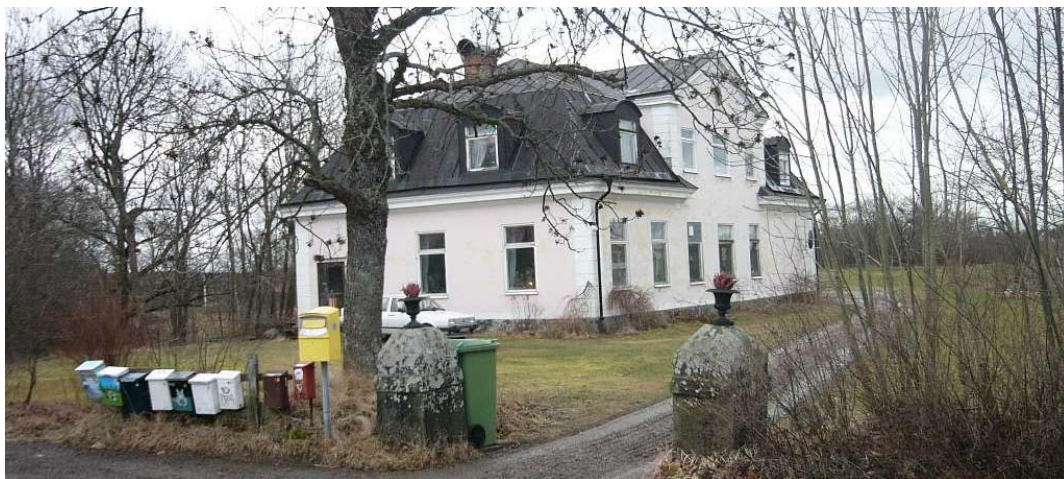
F.d. skolhus, tingshus och arrestlokal från 1793.

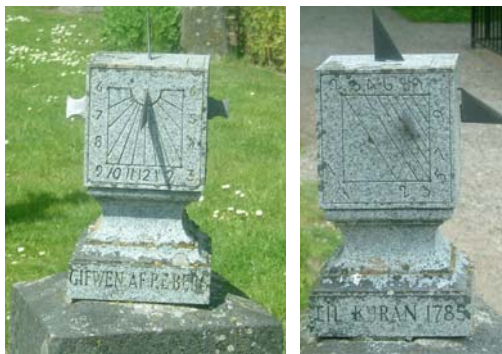
Ett äldre solur i granit står längs södra mittgången, se foto nedan. Det är märkt "Gifwen af P. E. Berg". På framsidan står det "Til kyran 1785".

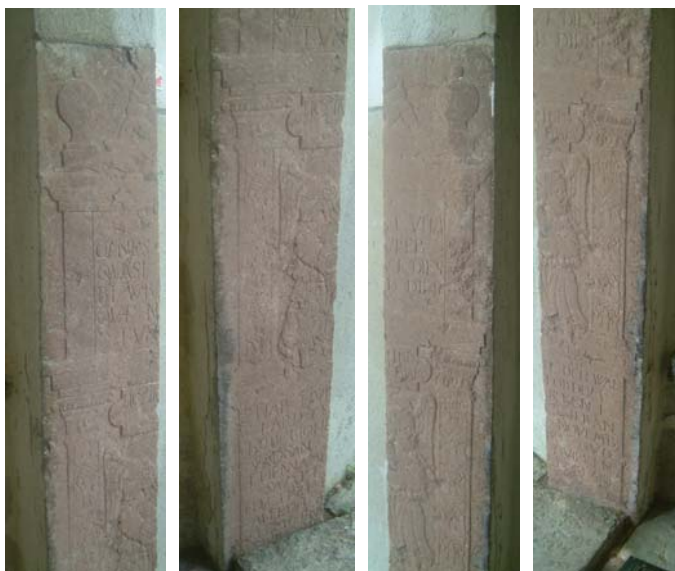
I kyrkans portal finns delar av äldre kalkstenshäll/är som klyfts på längden i fyra delar. Dessa står upprätta och omger ingången.

Dessa fyra delar av en, (eller flera?) klakstenshäll/är, är inmurade vid kyrkans västingång.

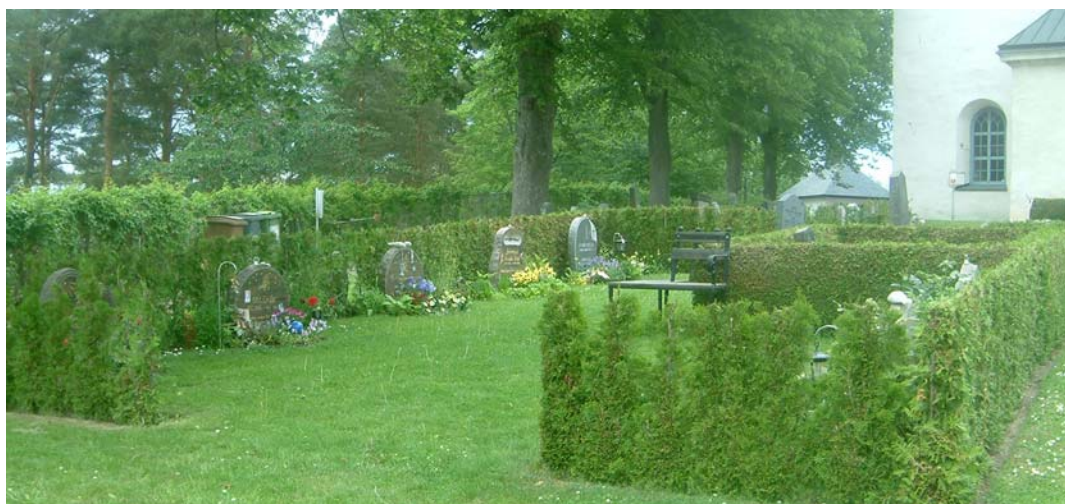
Kvarter A.

Kvarteret har förmodligen tidigare innehållit linjegravar med undantag för två grusgravar mitt i. Enstaka äldre gravar finns kvar men huvuddelen är tom eller har helt moderna gravvårdar. Intill grusgravarna har ett särskilt område innanför en 0,5 m hög häck av tuja anordnats för sju unga pojkar som omkom i en bussolycka 1999, (se bilden nedan). Dessa har likartade gravstenar med porträttbild och sportsymboler. Mot söder finns stora gräsytor med ett fåtal gravvårdar.

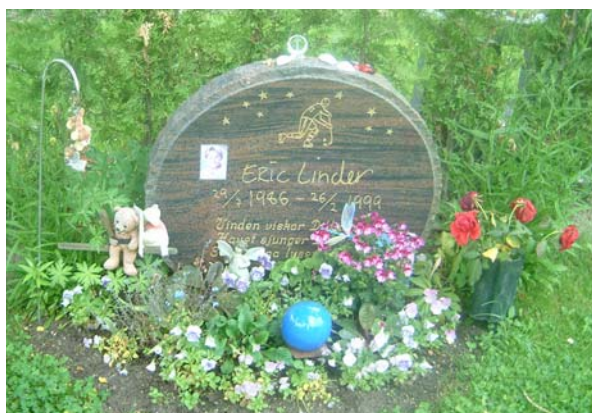
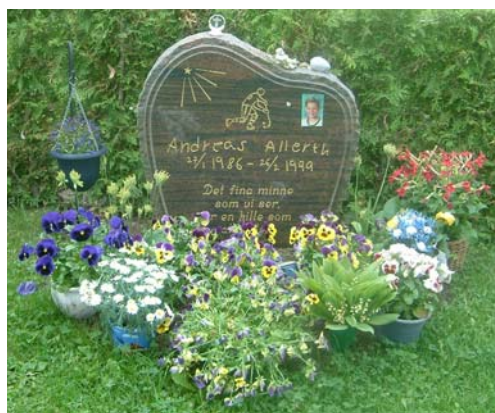
Exempel på två av de sju gravvårdar för omkomna i bussolycka 1999. Nr A 63 och 72.

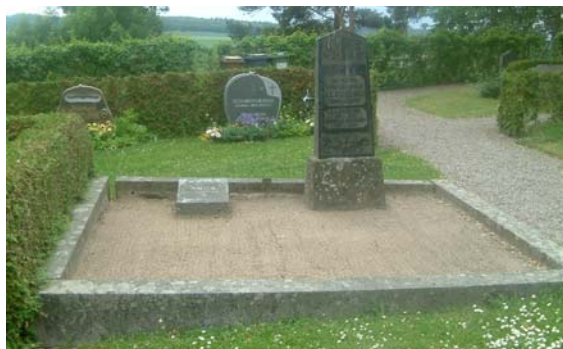
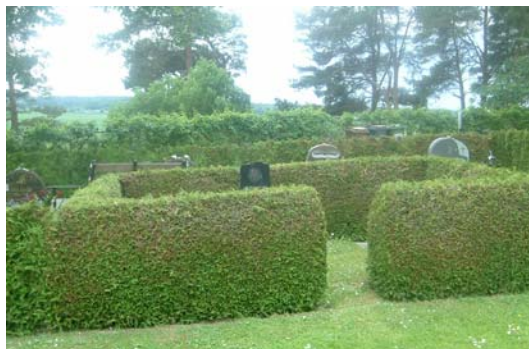
Exempel på omgärdade gravar, nr A 93 och 92.

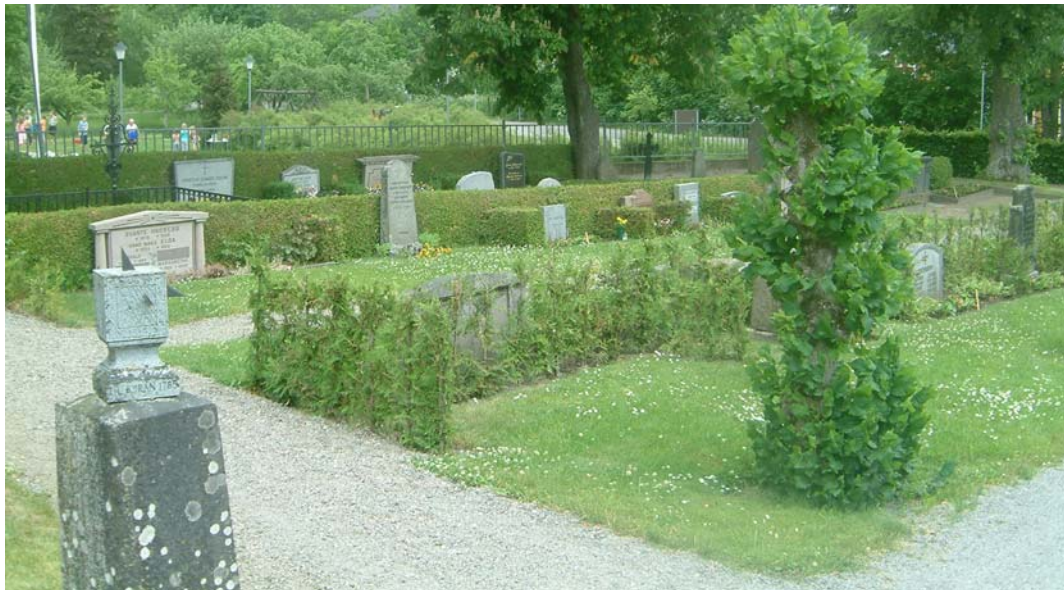
Kvarter C.

I kvarteret finns tre 0,6 m höga nord-sydligt löpande häckar av tuja.

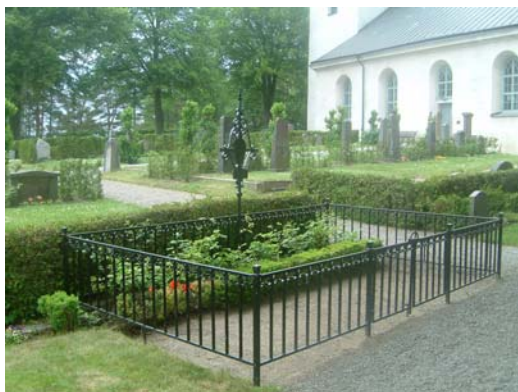
Gravvård nr C 45.

Två grusgravar finns bevarade den ena med järnstaket och en specialdesignad gravvård i järn. I övrigt finns en blandning mellan moderna oftast ganska små vårdar och äldre vårdar från sent 1800-tal och tidigt 1900-tal.

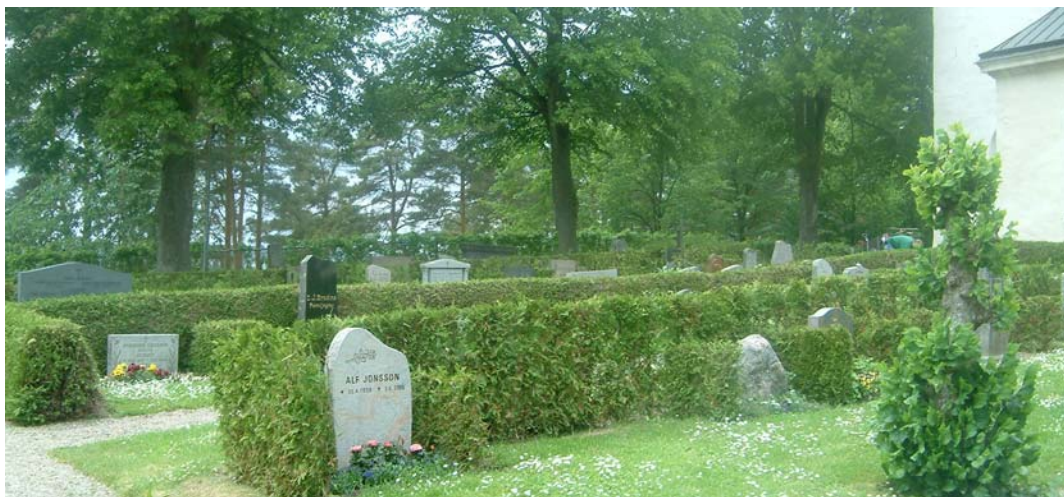
Kvarter B, 3dje kvarteret.

Gravraderna är indelade av rygghäckar i samtliga fall 0,7 m höga tujor. Från häckarna går också mindre breddningar ut mellan gravplatserna och markerar dessa. Den näst östligaste häcken har T-form i avslutningarna.

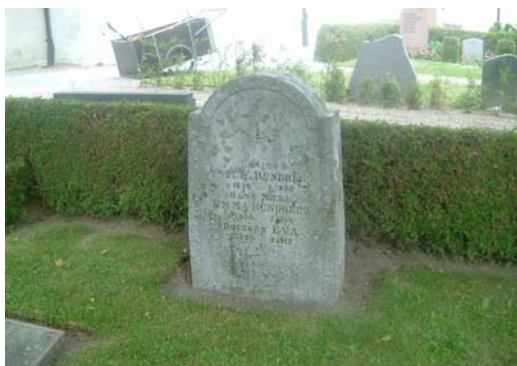
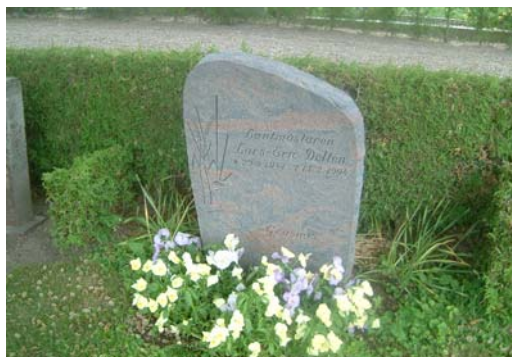
Gravvårdarna är huvudsakligen från sent 1900-tal. Några äldre finns kvar.

Exempel på äldre och sentida gravvård. Till vänster nr B från 1912 samt nr 3 från 1994.

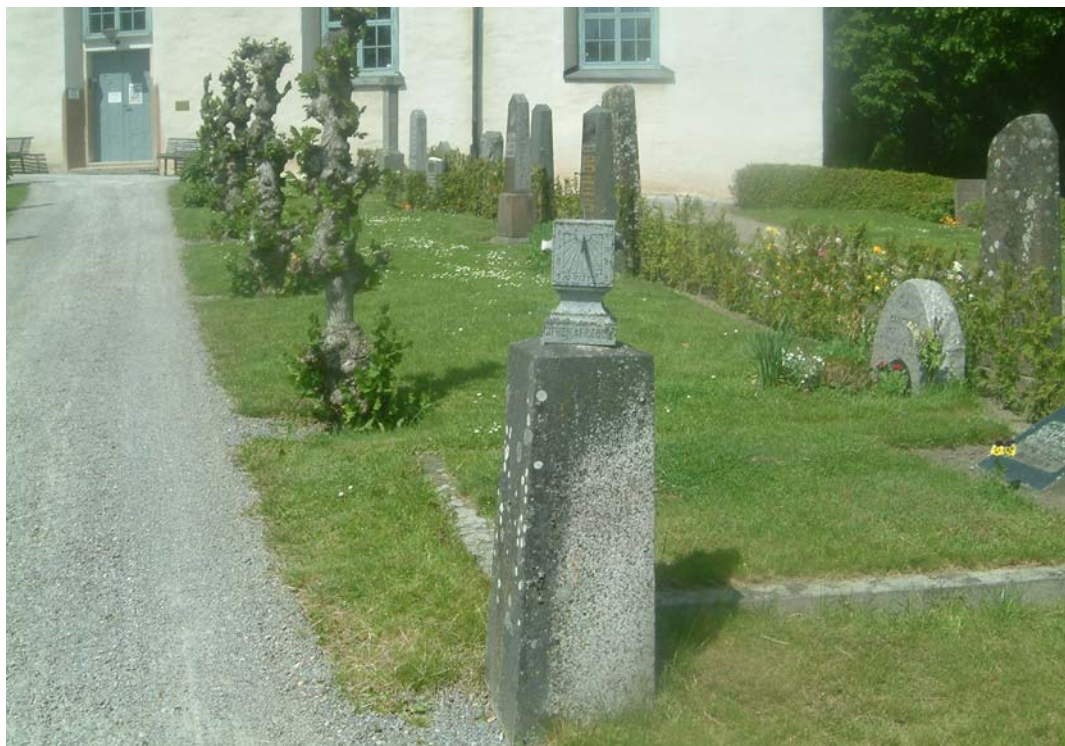
Kvarter D, öster om den södra huvudgrusgången. I förgrunden ett solur från 1785.

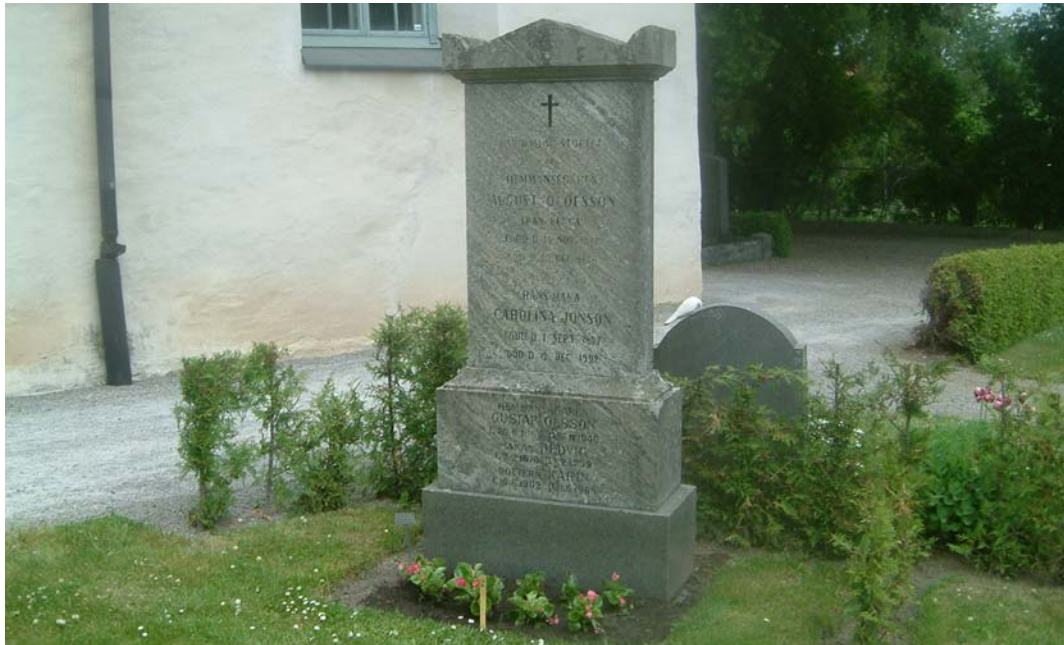
Kvarteret innehåller en blandning av äldre och yngre vårdar. Fem stenramsgravar med sandfyllning och tre med gräsytta finns bevarade, de flesta öster om koret. Flera av stenramsgravarna är från sent 1800-tal liksom ett par höga smala vårdar inne i kvarteret.

Gravvård nr D 10 från 1864.

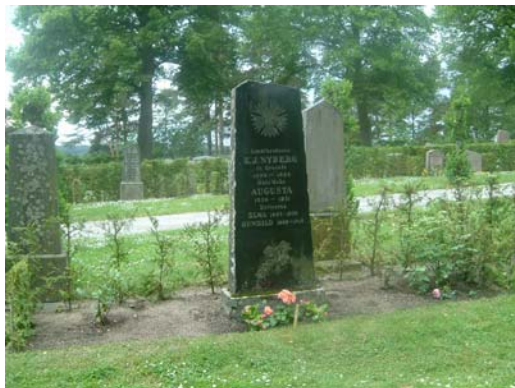
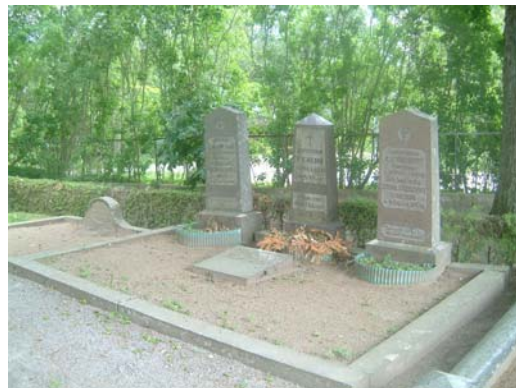
D 14 från 1906 samt nr 29 från 1881.

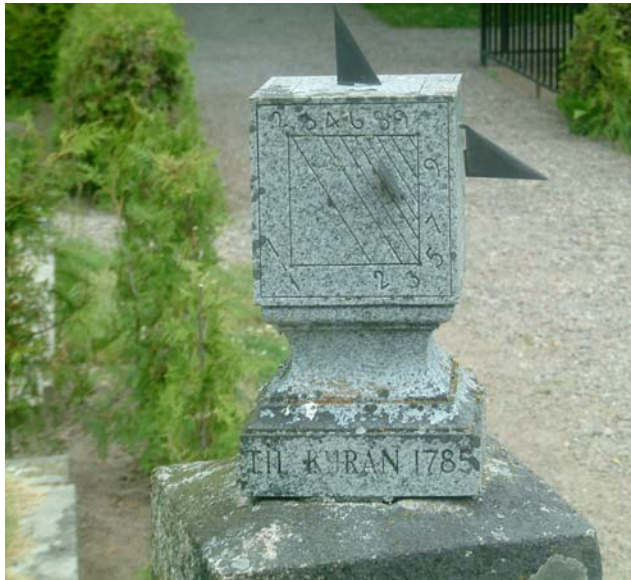
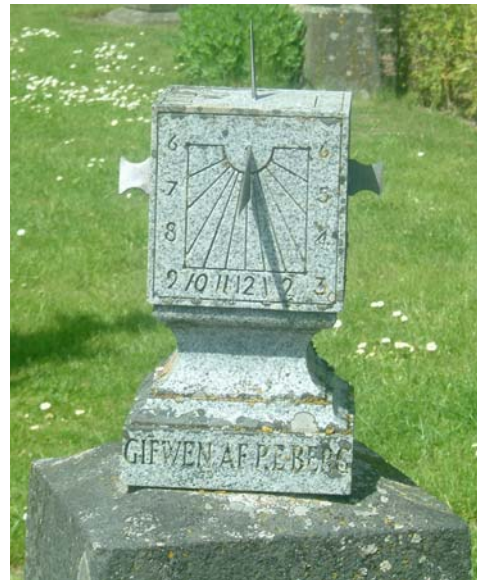
Ett solur daterat 1785 finns utmed den södra mittgången. Det är av granit, fyrkantig till formen och står uppe på en granitsockel, se bilder på nästa sida.

Solur från 1785.

Vidare spelar rygghäckarna och gångsystemet en stor roll för intrycket av kyrkogården. För övrigt har soluret från 1785 ett högt kulturhistoriskt värde. Det är märkt "*Gifwen af P. E. Berg*". På framsidan står det "*Til kyran 1785*".

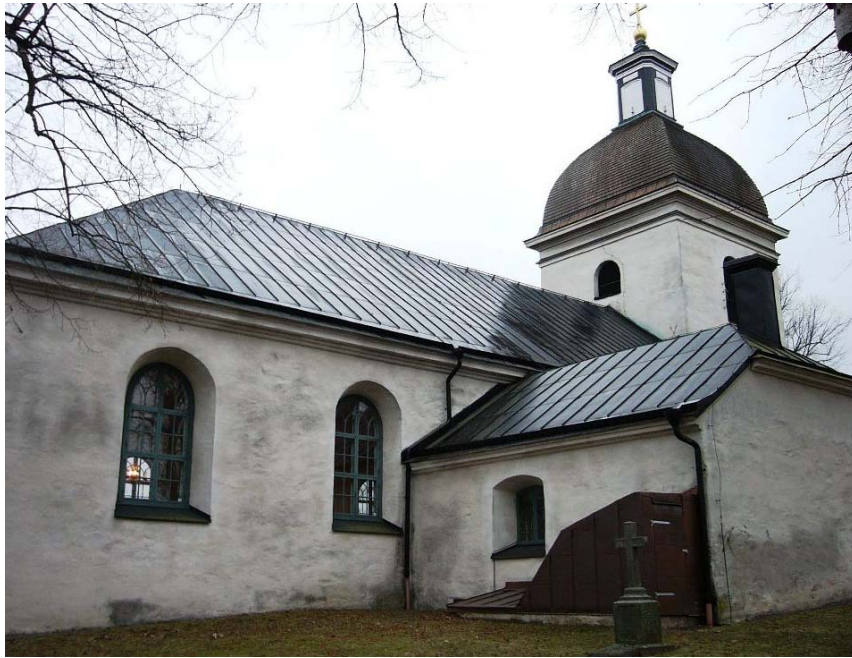
Kvarter E, norra sidan av kyrkan.

Kvarteret omgärdas av grusgångar.

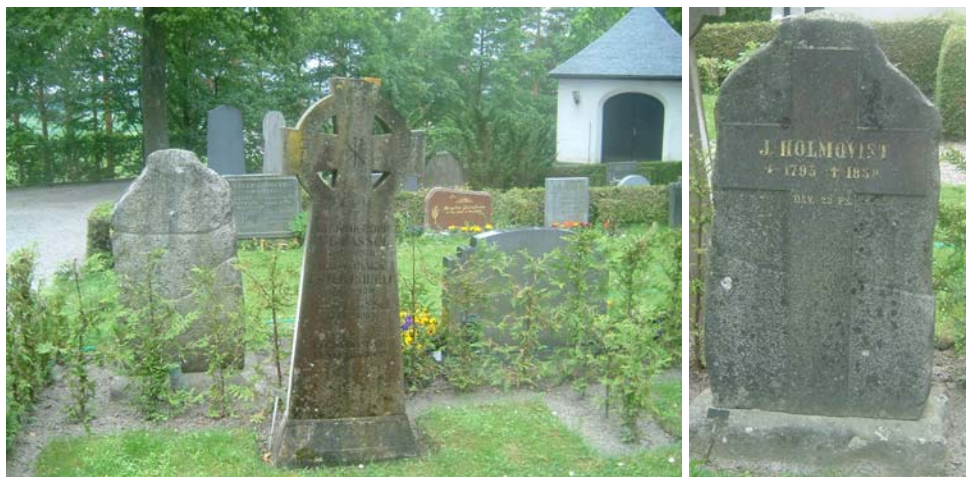
Kvarteret innehåller kyrkogårdens äldsta gravvård på ursprunglig plats, nr 35 J Holmqvists, från 1839. Annars finns en blandning av yngre låga breda vårdar och höga smala äldre. Två stenramsgravar med sandfyllning och en sandgrav omgiven av en låg tujahäck finns. Tre prästgravar med kors finns, en av dessa är ett keltiskt kalkstenskors. Ett modernt järnkors finns också. En stor del av gräsytona har ännu inte tagits i anspråk för gravvårdar.

Ex på gravvårdar i kvarter E. Närmast nr 44 från 1911. Den äldsta gravvården på ursprunglig plats, nr 35, från 1838.

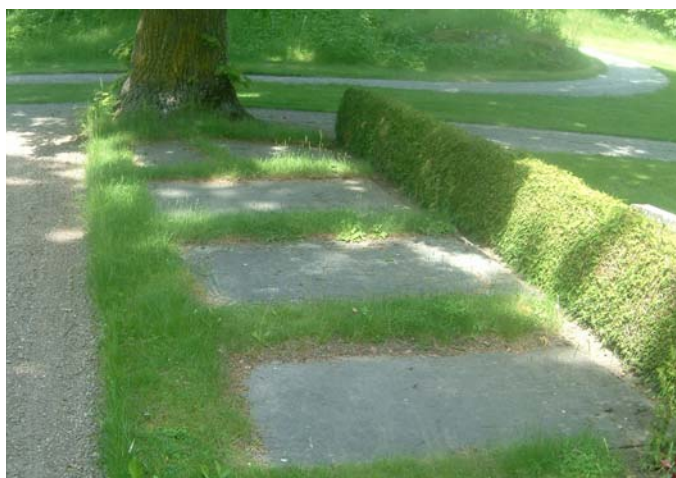
I nordvästra hörnet ligger sju 1600-tals hällar som tagits ur kyrkgolvet de flesta svårlästa och i dåligt skick, se fotot nedan.

Det finns flera mycket gamla gravhällar inom kvarteret. Dessa har ett mycket högt kulturhistoriskt värde, men är dessvärre alla i dåligt skick. För att dessa ska kunna bevaras till eftervärlden är det nödvändigt att de ses över och får ett bättre skydd än de har idag. Vidare finns det andra kulturgravar. Den äldsta gravvården som står kvar på ursprunglig plats är nr 35 från 1838. Det finns flera högresta gravvårdar av äldre modell. Bland annat finns det ett keltiskt kors från 1911. Ett par vårdar med titel förekommer också. Den vanligaste, med tre

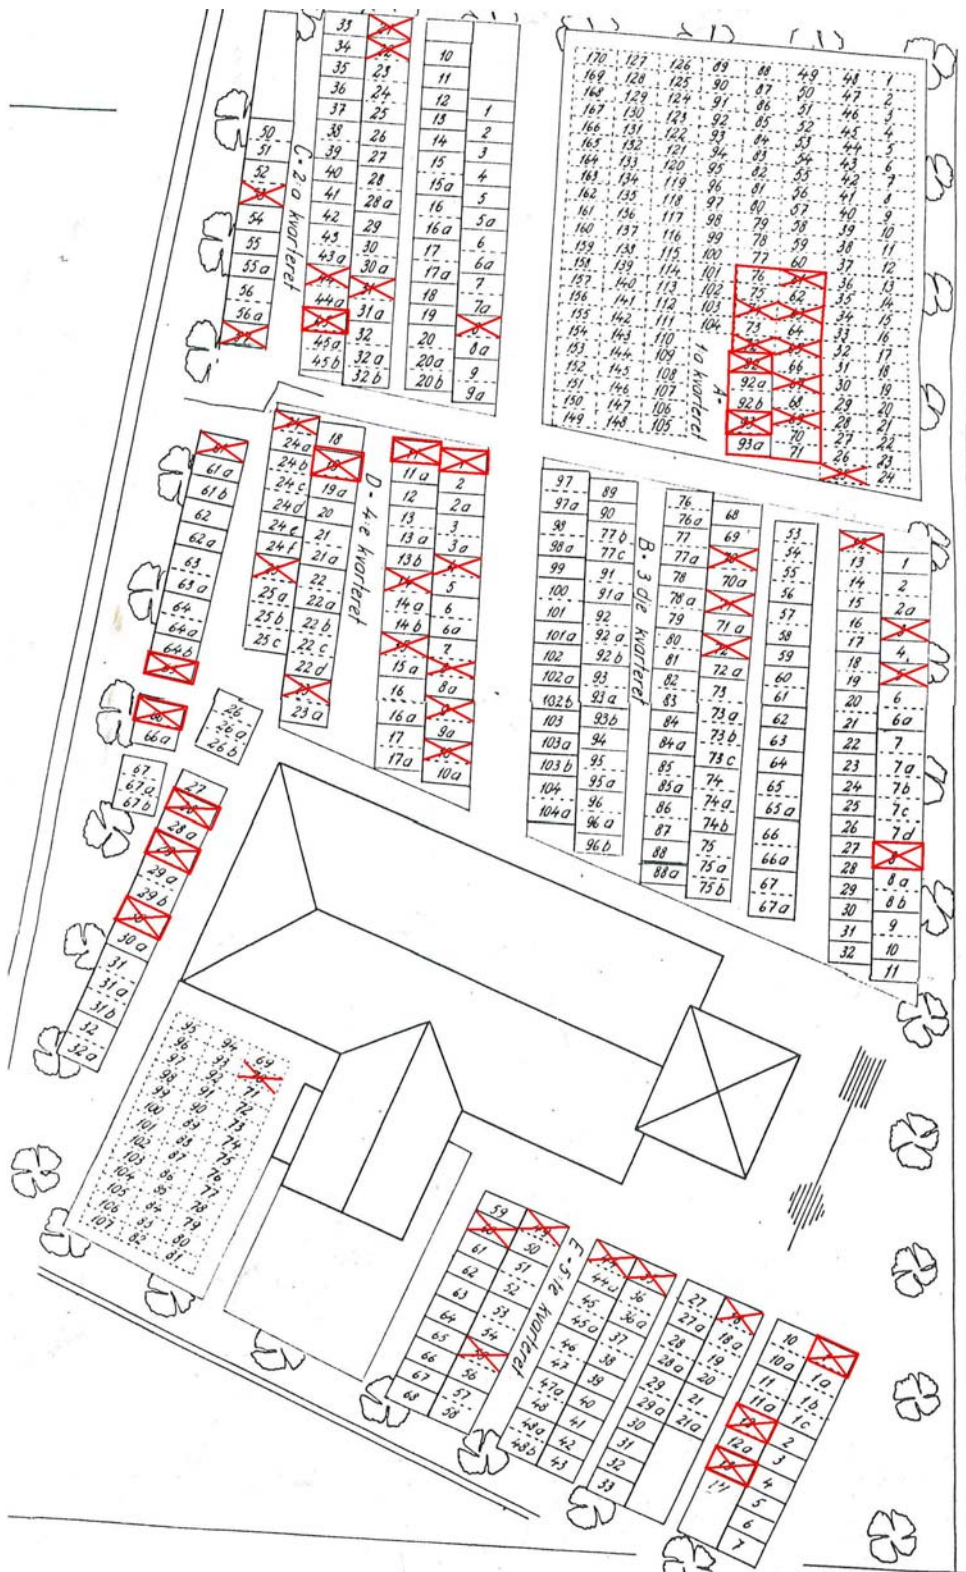
Karta med kulturhistoriskt intressanta gravvårdar markerade med ett X. Omgärdade gravar har kanterna ifyllda.
