BANKEKINDS KYRKOGÅRD

Kulturhistorisk kyrkogårdsinventering

Bankekinds församling

2006

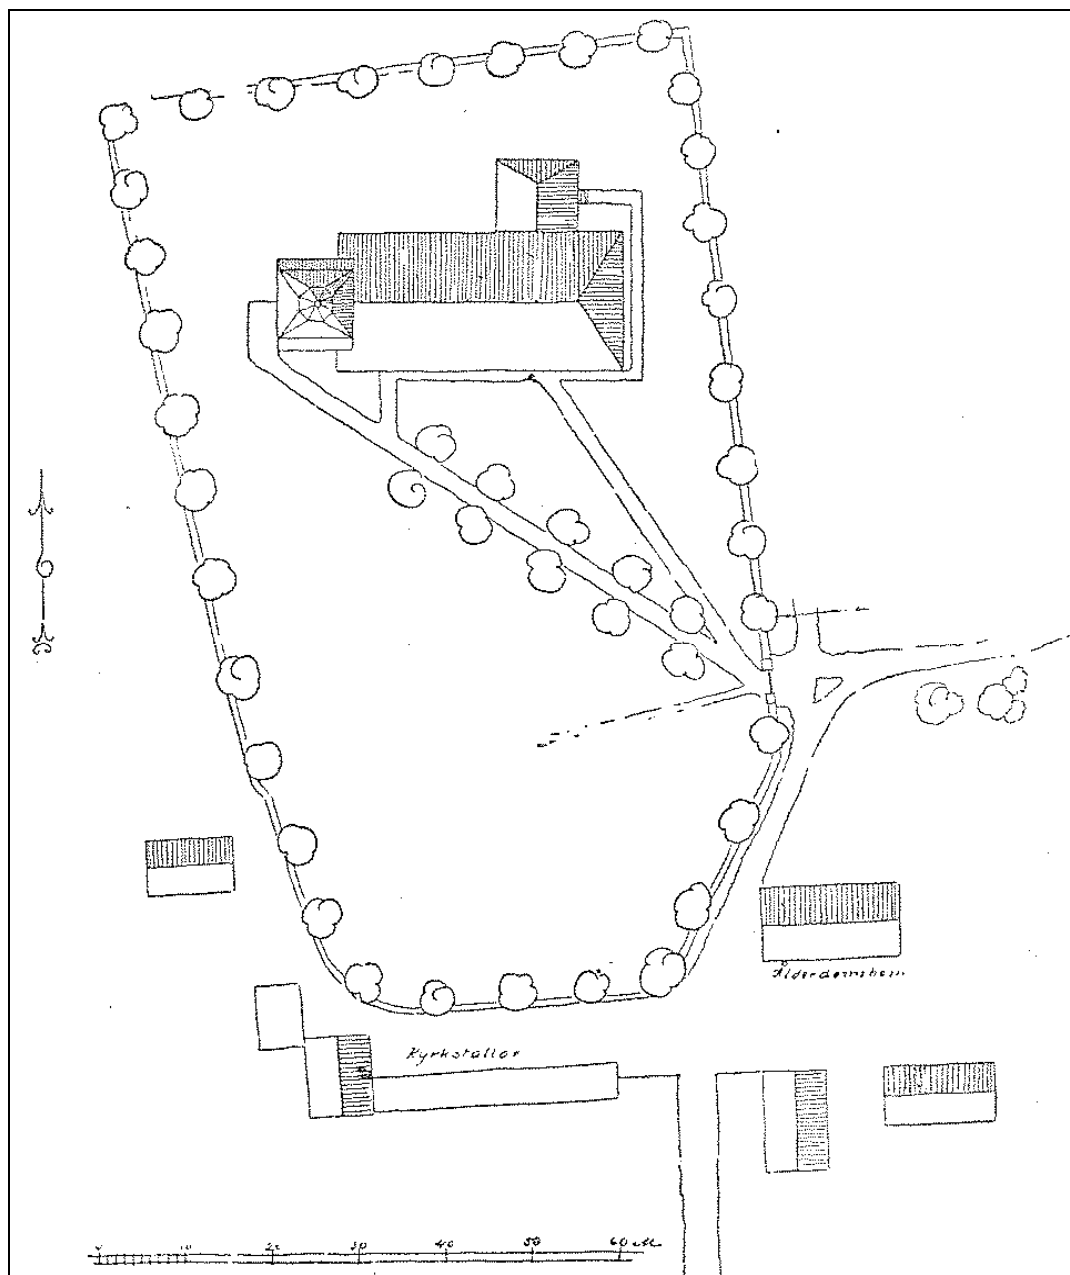
Ur Sveriges kyrkor. Situationsplan av kyrkan och dess närmaste omgivningar. Uppmätt av O. Lagergren 1915.

Ringmuren av gråsten i kallmur uppfördes 1831. Porten och grindarna i öster tillkom 1797. År 1716 gick det åt 24 tunnor kalk till den dåvarande ringmurens reparation, den bör således ha

varit murad och putsad. Att den var täckt med trä, framgår av en längd från 1625 rörande underhållningsskyldigheten av hufvarna på kyrkogårdsmuren.

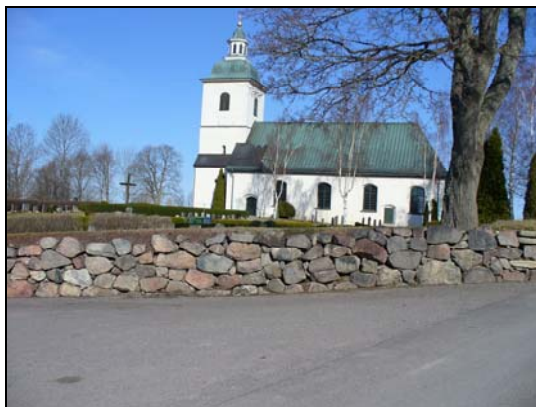
Söder: kallmurad stödmur av runda stenar i relativt jämna skift.

Södra kyrkogårdsmuren.

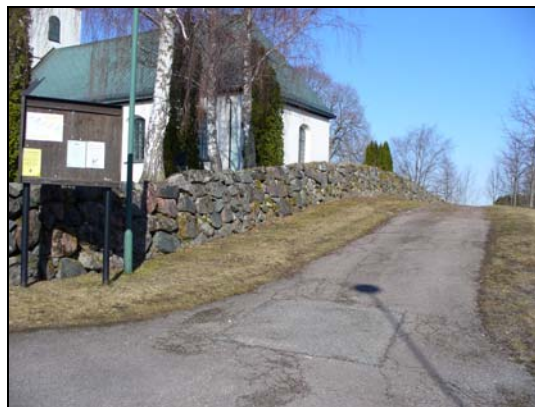
Öster: kallmurad stödmur. Murens sydöstra sträckning avviker från övriga murar. Den är murad med ganska jämna skift av runda stenar i varierande storlek.

Östra kyrkogårdsmuren.

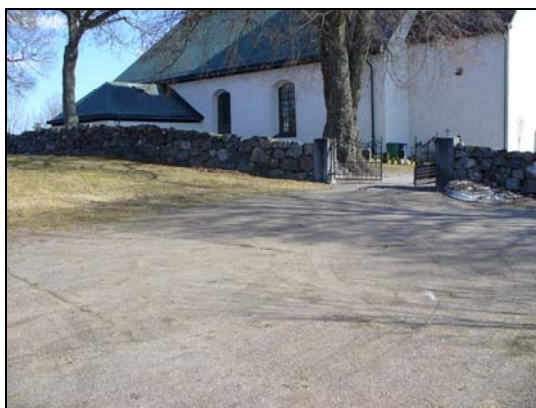
Norr: kallmurad stödmur av runda och naturkluvna stenar.

Norra kyrkogårdsmuren.

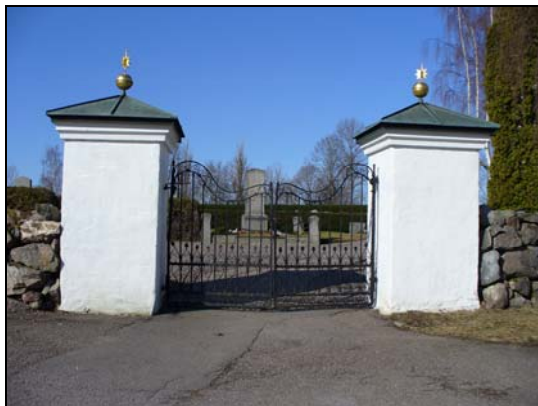
Öster: grindstolparna är slätputsade, kvadratiska i genomskärning med sidor på ca 1,1 m. Grindstolparnas avslutning förstärks med en kraftig listdragning. De pyramidformade topparna är täckta av bandplåt och kompositionen kröns av ett förgyllt klot och stjärna.

Dubbelgrindarna i smidesjärn är enligt uppgift tillverkade år 1797. De har vågformigt krön och rikt dekorerad nederdel.

Östra grinden.

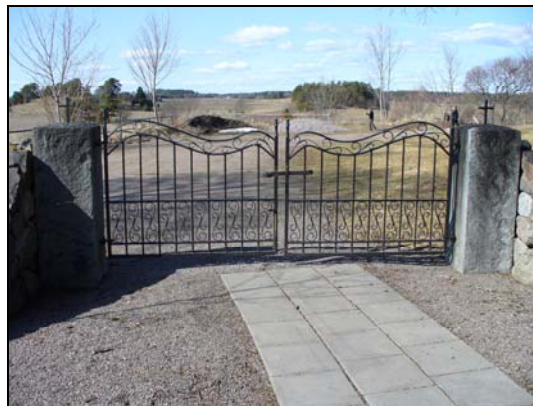
Norr: grindstolparna är av slåthuggen granit med ett avfasat krön och kröns av ett kors i stål. Dubbelgrinden i den norra grindöppningen är från 1930-talet. Den är av svetsat stål och svartmålad. Den är en förenklad form av den äldre grinden i öster.

Norra grinden.

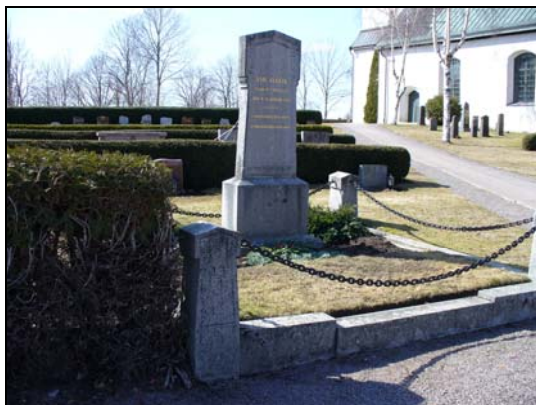
Området vid östra ingången domineras av gravvården över Anders Alreik. Gravvården är omgärdad av en kraftig stenram med pollare i hörnen som håller uppe en kätting. Gravytan är gräsbelagd. Söder om kyrkan finns flera rader med stora liggare som främst tillkommit under 1950-60-talet. En annan typ av gravvård som är vanlig på kyrkogården är sentida låga och breda vårdar med kolonner som bär upp ett tympanonfält. Kyrkogården har tidigare haft flera

Gravvård över Anders Alreik.

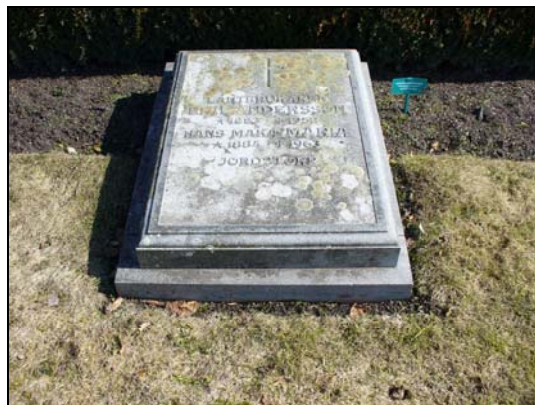
En vanlig typ av liggare på kyrkogården.

Bankekinds kyrkogård har en stor mängd liggare som främst tillkommit under 1950-1960-talet. Dessa liggare är koncentrerade till vissa rader och har idag ett stort miljöskapande värde och karaktäriserar delar av kyrkogårdens södra del.

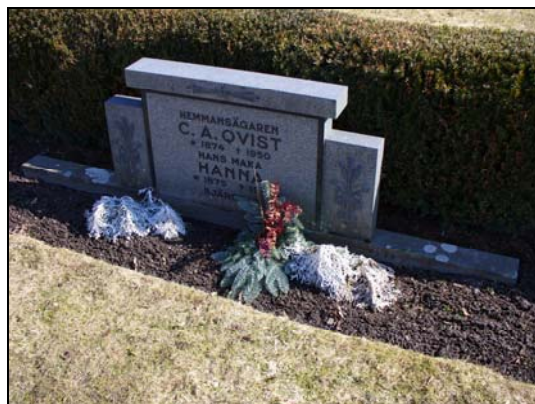
Tidigare stenomgärdad grusgrav.

Äldre fotografier och kartor visar att Bankekinds kyrkogård tidigare omgärdats av en kraftig trädkrans, idag finns endast ett fåtal träd kvar. Kyrkogården har tidigare haft en mängd grusgravar omgärdade med stenram. Spår efter detta kan man se på många gravvårdar genom hur gravvårdarnas baser är utformade. Grusgravarna togs enligt uppgift bort under 1980-talet.

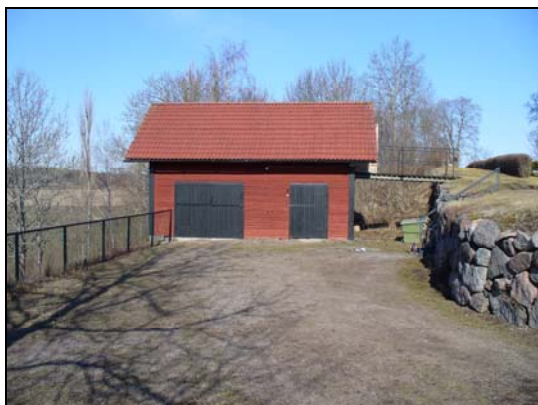
Sydväst om kyrkogården ligger en redskapsbod. Byggnaden är av liggtimmer som är rödfärgad och med svarta hörnlådor och portar. Taket utgörs av ett sadeltak som är beklätt med tegelpannor. Från kyrkogården leder en körbro till redskapsbodens övre del.

Redskapsbod.

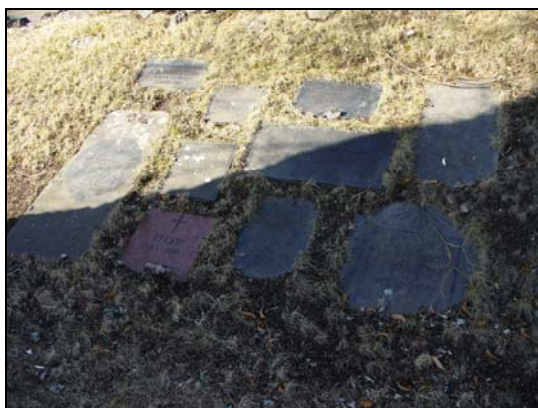
Vid den norra muren ligger undanställda gravstenar.

exempel på mer påkostade gravanläggningar. Vid kyrkogårdens norra kyrkogårdsmur ligger en mängd undanplockade stenar. Flertalet kommer från den s.k. allmänna linjen och är mycket enkla till sin utformning, bland annat finns en gravvård med texten ”MOR 1845-1923 hemma hos herren”. Under mer än 150 år, fram till mitten av 1960-talet, hade man s k linjegravar eller allmänna linjen på kyrkogårdarna. Där begravdes de avlidna en och en radvis och åtminstone från mitten av 1800-talet övergick det till att bli en begravningsform för dem som inte kunde eller ville köpa en gravplats.
