TINGSTADS KYRKOGÅRD

Kulturhistorisk kyrkogårdsinventering

*Tingstads församling
Norrköpings kommun
Linköpings stift
Östergötlands län
2007*

ÖSTERGÖTLANDS LÄNSMUSEUM

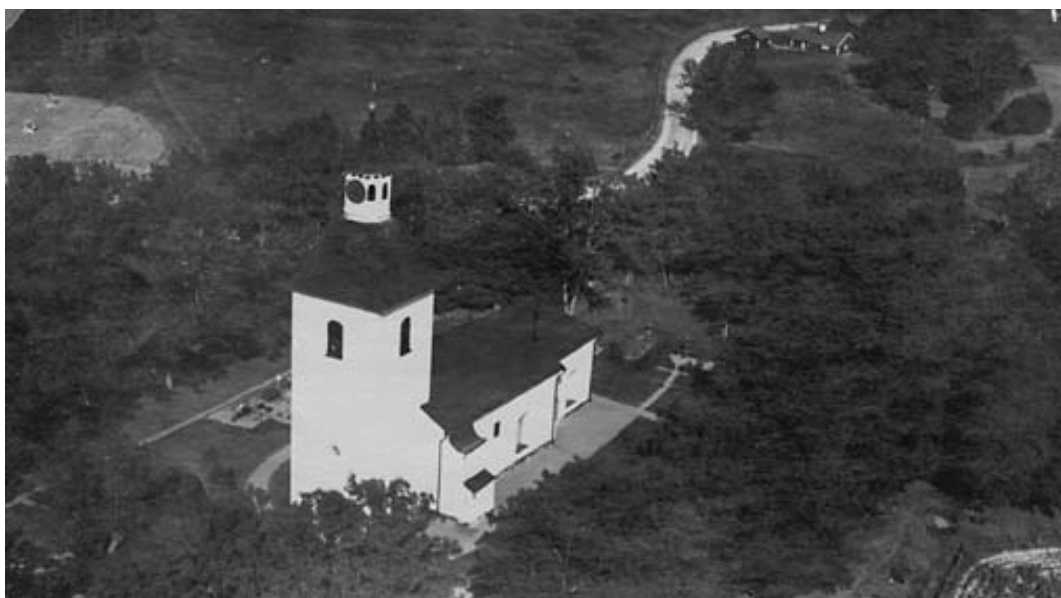
Flygfoto från 1935. Det fanns inte heller tidigare, som när den här bilden togs, så många gravvårdar på Tingstads kyrkogård. På den norra sidan av kyrkan skymtas dock några grusgravar. Dessa finns inte längre kvar. För övrigt är kyrkogården ännu i stort sett sig lik. Delar av trädkransen har tagits bort. Foto från Östergötlands läns museums arkiv.

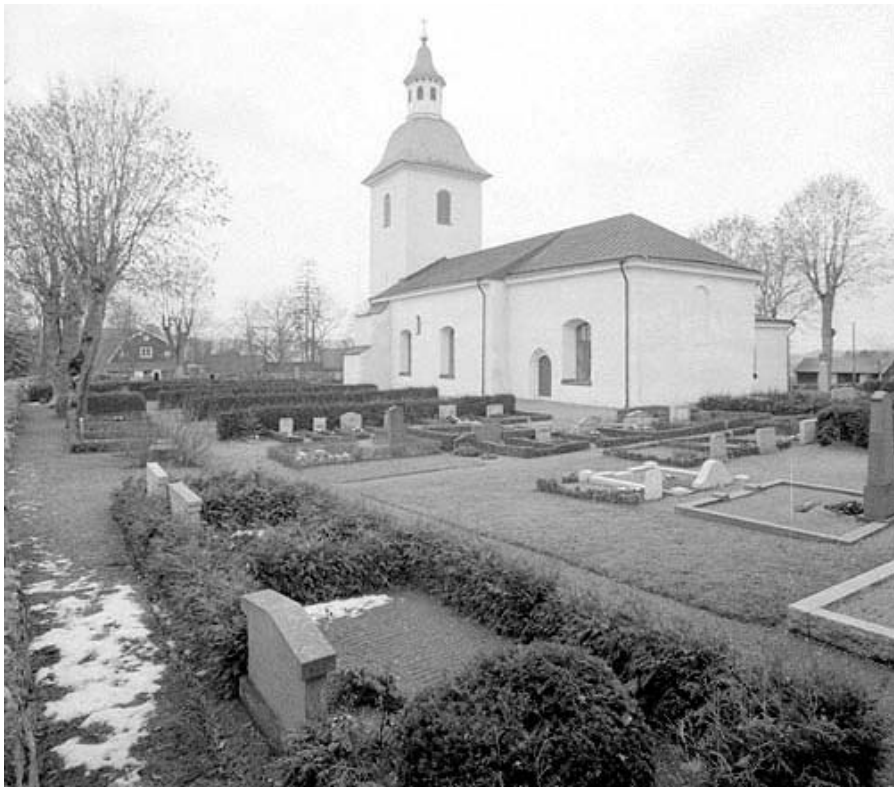
På dessa båda foton från 1961 visas att det tidigare funnits flera omgärdade gravar. På bilden ovan är de tre vårdarna i vänsterkanten, som omgärdas av häckar, kvar medan häckarna och grustäckningen är borttagna. Mittemot dem finns tre vårdar med stenram. Den längst åt höger är kvar medan de andra stenramarna tagits bort. Nedanför dessa finns tre vårdar med häck. Dessa häckar har också tagits bort. Foton från Östergötlands läns museums arkiv.

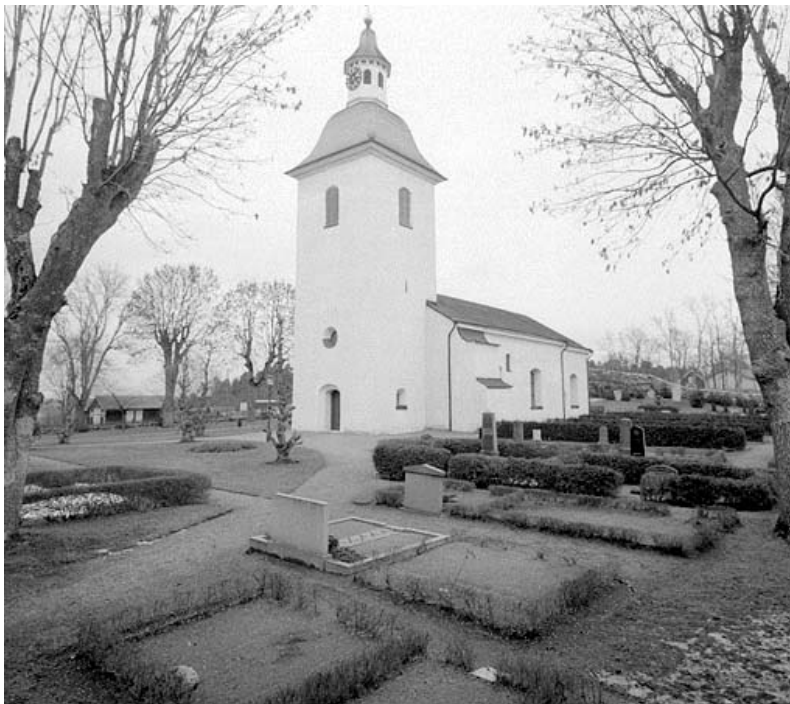
Grus och häckomgärdning är borttaget på dessa vårdar.

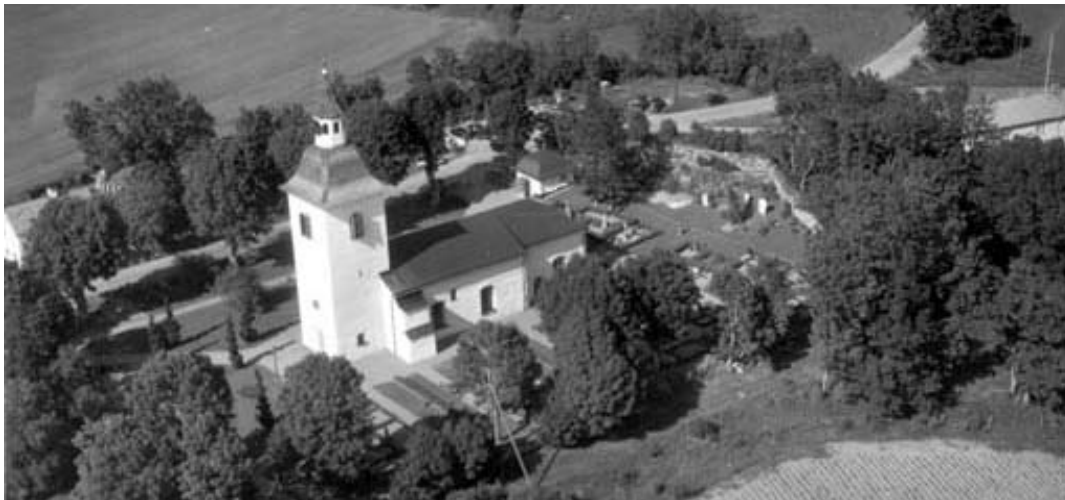
Flygfoto från 1958. Kapellet, byggt 1952, syns nordöst om kyrkan. Utöver att en del av träden inte längre finns kvar, vissa omgärdade vårdar tagits bort och att det i kv. 5, nordväst om kyrkporten, idag finns tre rygghäckar, så har inte kyrkogården förändrats nämnvärt på 50 år. Foto från Östergötlands läns museums arkiv.

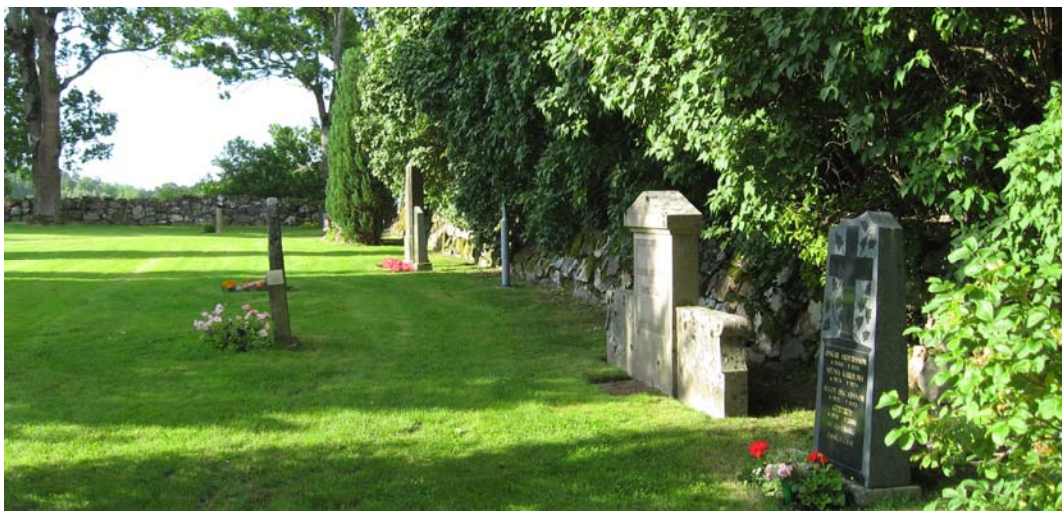
En kyrkogårdsmur sträcker sig utmed den västra sidan och utanför denna växer en hög syrenhäck. I bakgrunden skymtar den södra muren. Se även södra muren nedan.

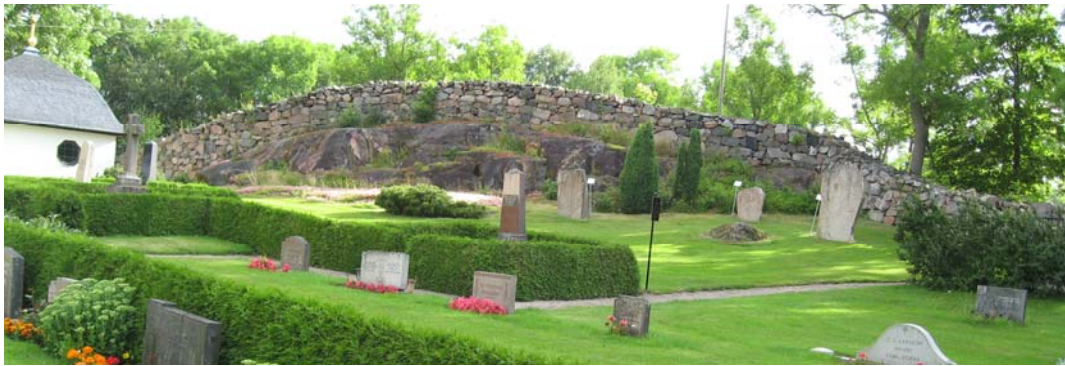
Den östra muren går uppe på berget och följer dess sträckning.

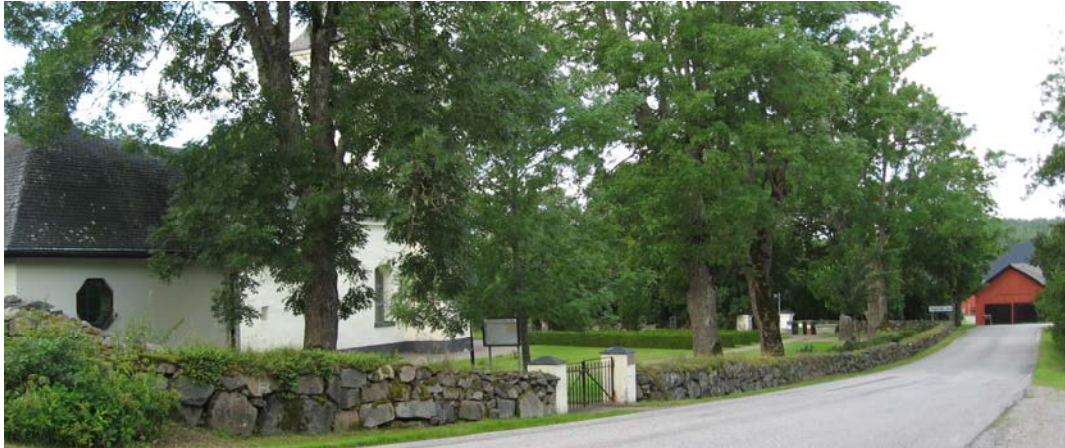
Den norra muren med dess trädkrans av i huvudsak askar.

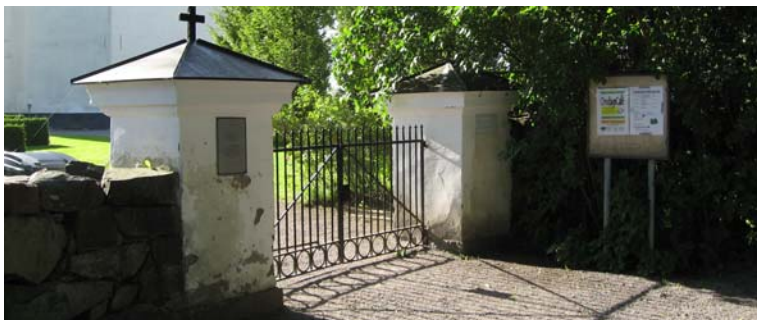
Den västra grinden.

Väster: en pargrind i järnsmide finns i det nordvästra hörnet. Grinden har en sparsmakad dekor bestående av lodräta stänger och cirklar i nederkant. Grindstolparna är fyrkantiga av cement, vitputsade som kröns av ett plåttak med ett kors i toppen. Längre bort på den västra sidan finns en liten mindre grind. Den är av likadant utförande som den andra grinden, dock en enkelgrind. Grindstolparna är av samma utförande. Där putsen gått bort syns tegelstenarna av rött tegel igenom. Denna grind leder till prästgården. Det var förr vanligt att det gick en särskild grind direkt till prästgården.

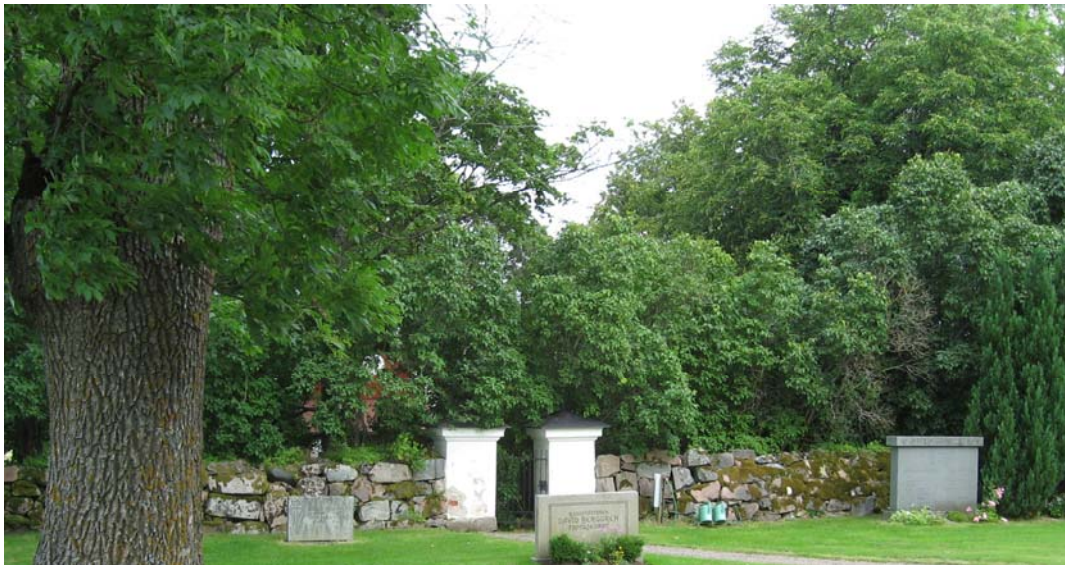
Denna grind finns också på den västra sidan men längre bort mot söder. Den leder till prästgården.

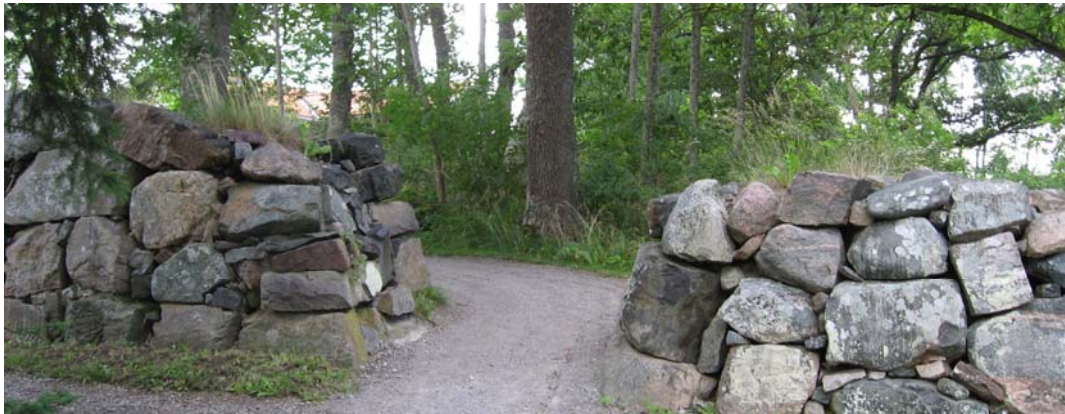
I den östra muren finns en öppning med en gång som leder bort till församlingshemmet.

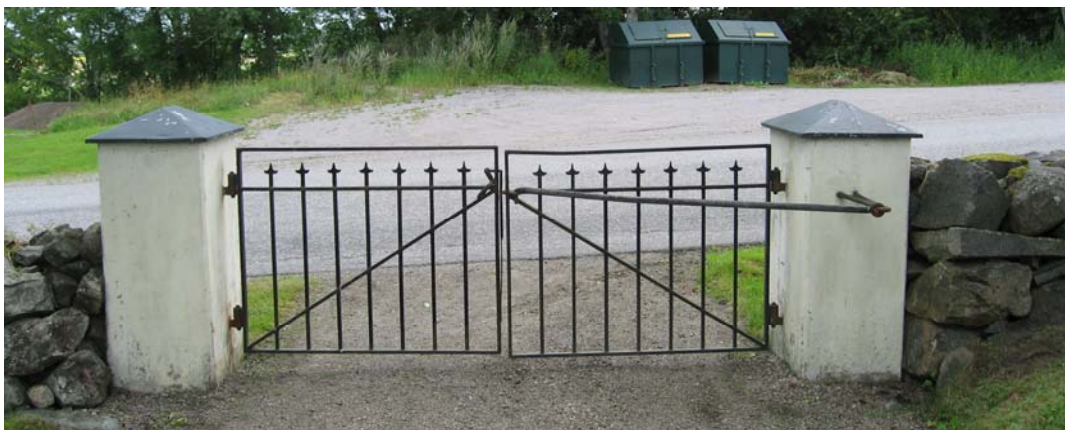
Den norra grinden.

Norr: pargrind i järnsmide med en enkel dekor. Grindstolparna är vitputsade, fyrkantiga cementstolpar med ett plåttak som är valmat med en svag lutning.

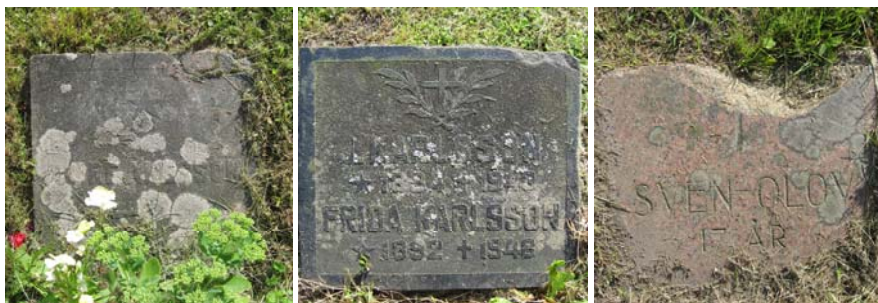
Linjevårdar på den norra sidan av kyrkan.

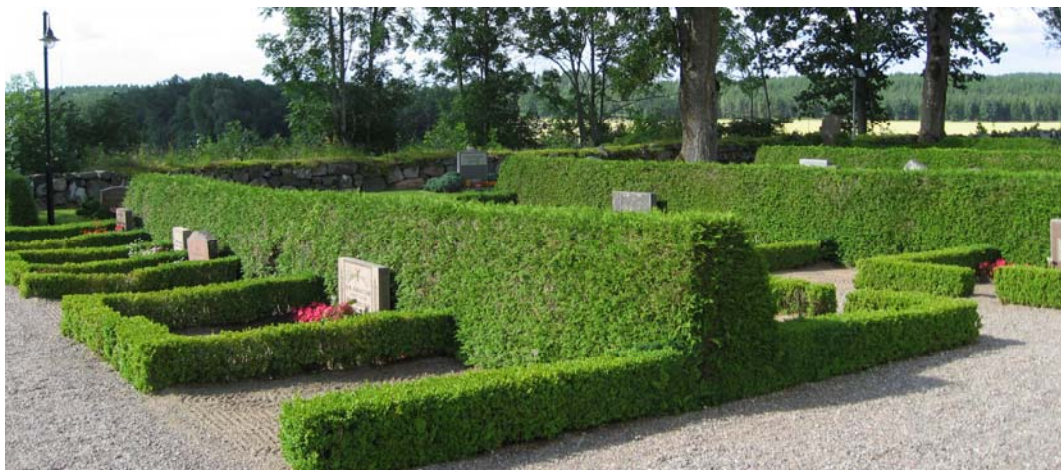
Häckomgärdade grus/sandgravar på den södra sidan.

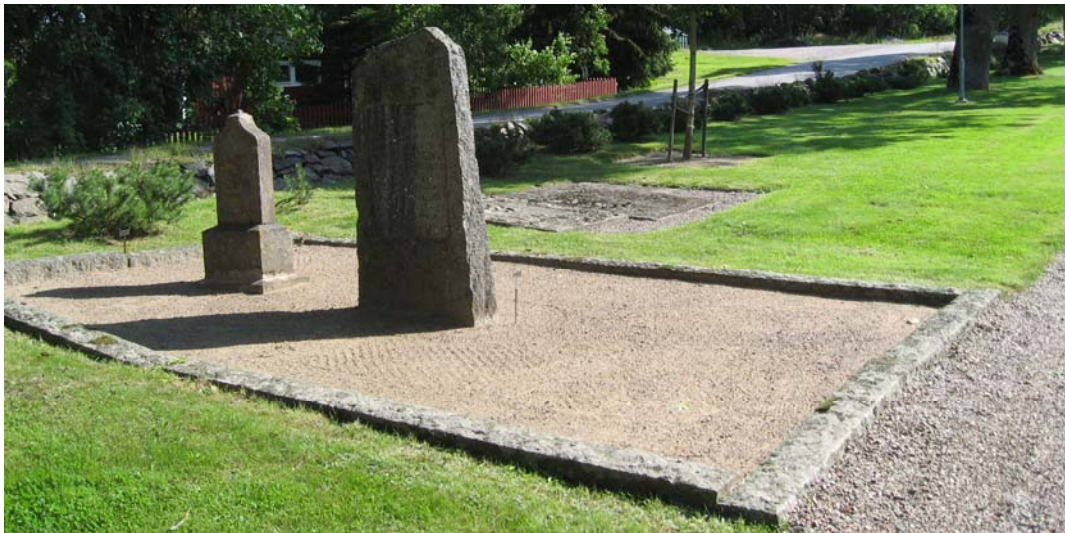
Vid den norra muren i det nordvästra hörnet finns en större grusgrav med två vårdar från 1800-talet. Två äldre hällar samt en avbruten vård ligger bredvid.

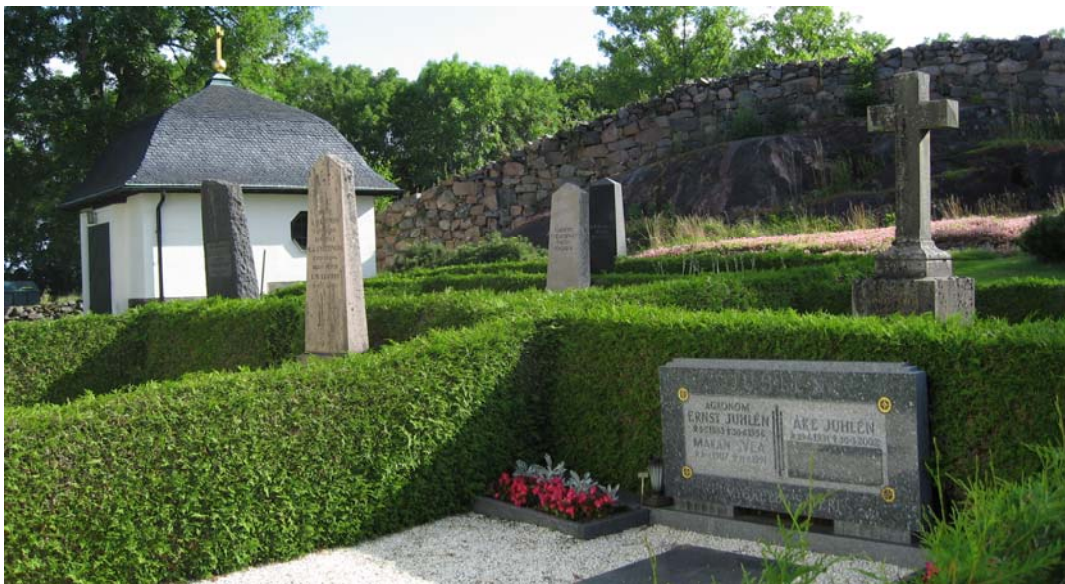
På kyrkans östra sida finns ett flertal grusgravar som omgärdas av häckar.

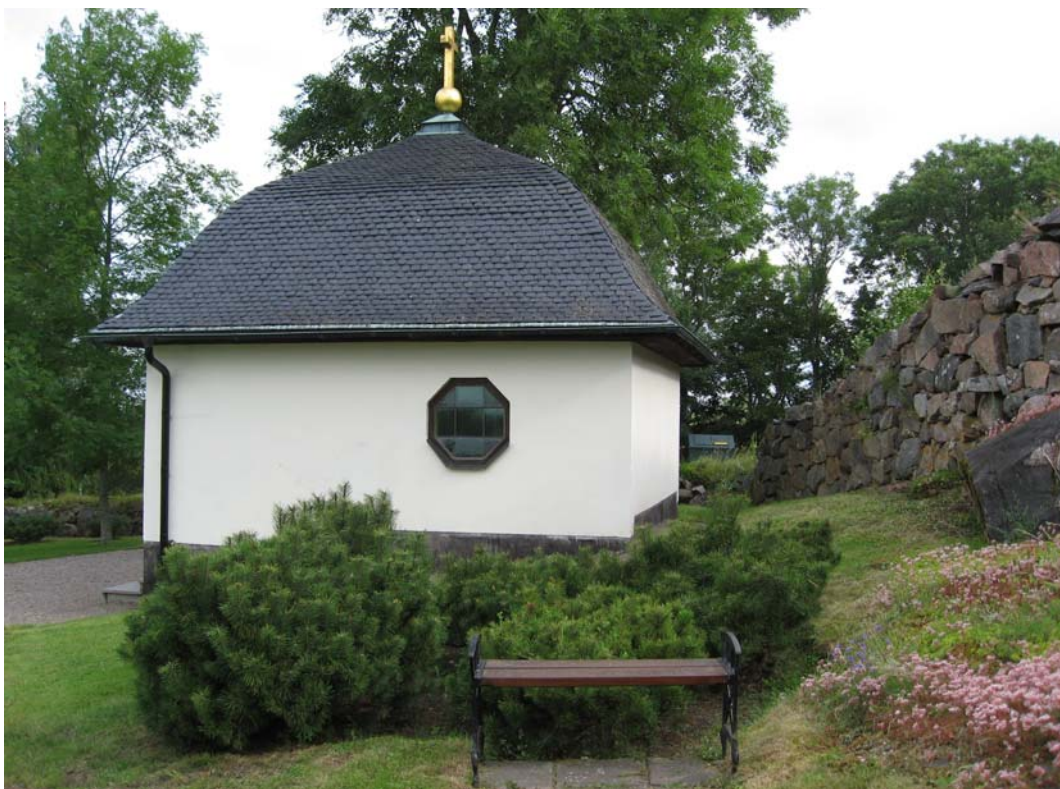
Kapellets södra sida. Den norra sidan är identisk med ett åttakantigt fönster som detta. Vid denna bänk finns betongplattor som sträcker sig i en liten, svängd gång från grusgången vid byggnaden.

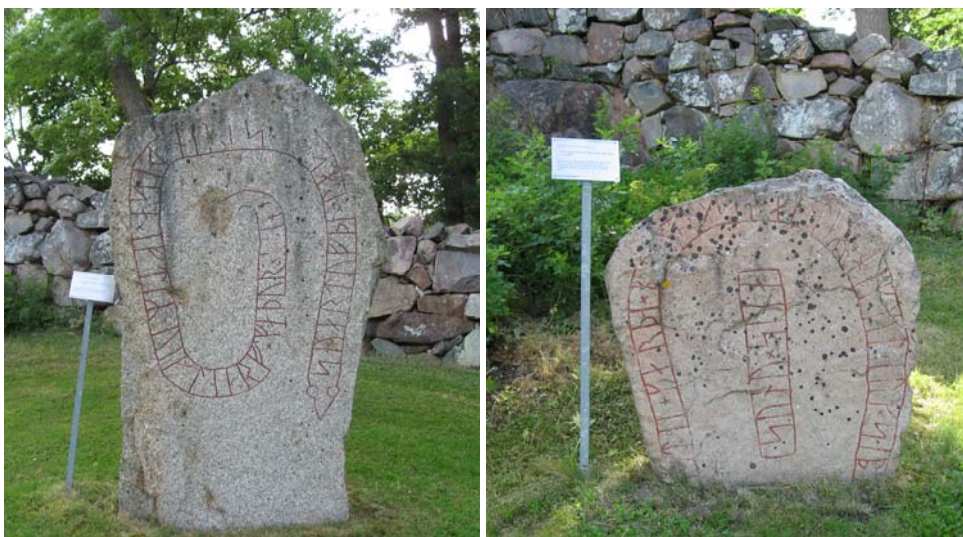
Den vänstra stenen påträffades 1955 invid långhusmurens sydvästra hörn. Den har utgjort en del av golvet i det vapenhus som fram till 1860 hade sin plats där. Stenen restes 1957 på sin nuvarande plats. Inskriptionen lyder "Svarthövde reste denna sten efter Vigdjärv, sin fader". Stenen är från 1000-talet e. Kr.

Texten på den högra av de båda runstenarna lyder "Afrid gjorde denna bro efter Hemkel och Sibbe, sina söner". Att bygga en bro ansågs hjälpa den dödes själ genom skärselden till paradiset. Bron blev tillsammans med runstenen ett äreminne över den döde. Denna runsten påträffades i den sydöstra kyrkogårdsporten och restes 1941 på sin nuvarande plats.

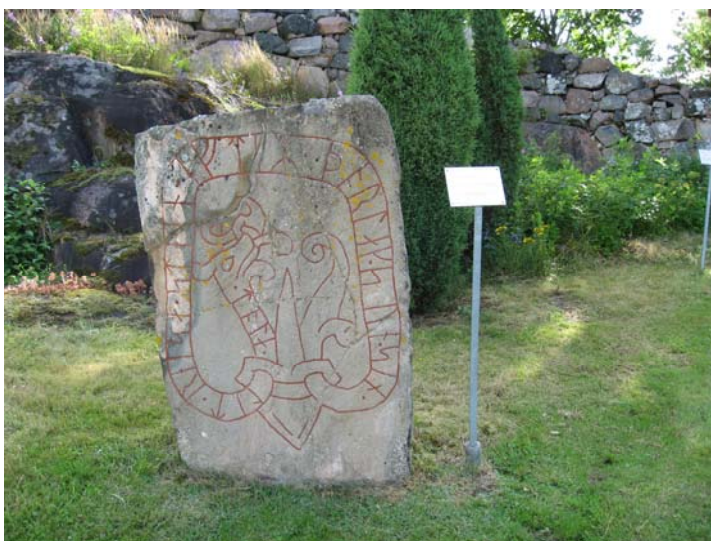
Denna runsten hittades vid södra kyrkdörren där den tjänstgjort som tröskel. 1941 restes den på denna plats. Texten lyder "Tola lät resa stenen efter Torlak, sin son".

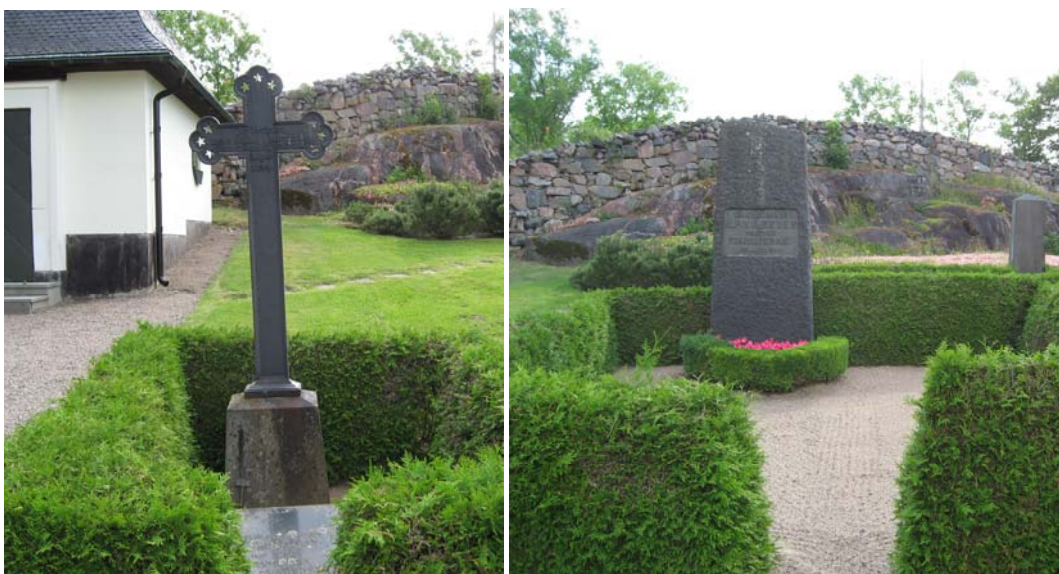
Det vänstra gjutjärnskorset är daterat 1844 och restes till minne av Per Hertzman, rector scholar i Norrköping.

Den högra vården är en s.k. bautasten. Tillsammans med denna finns det två tillhörande liggare. Dessa tillhör släkten Nilsson från Sten. J. P. Nilsson var nämndeman.

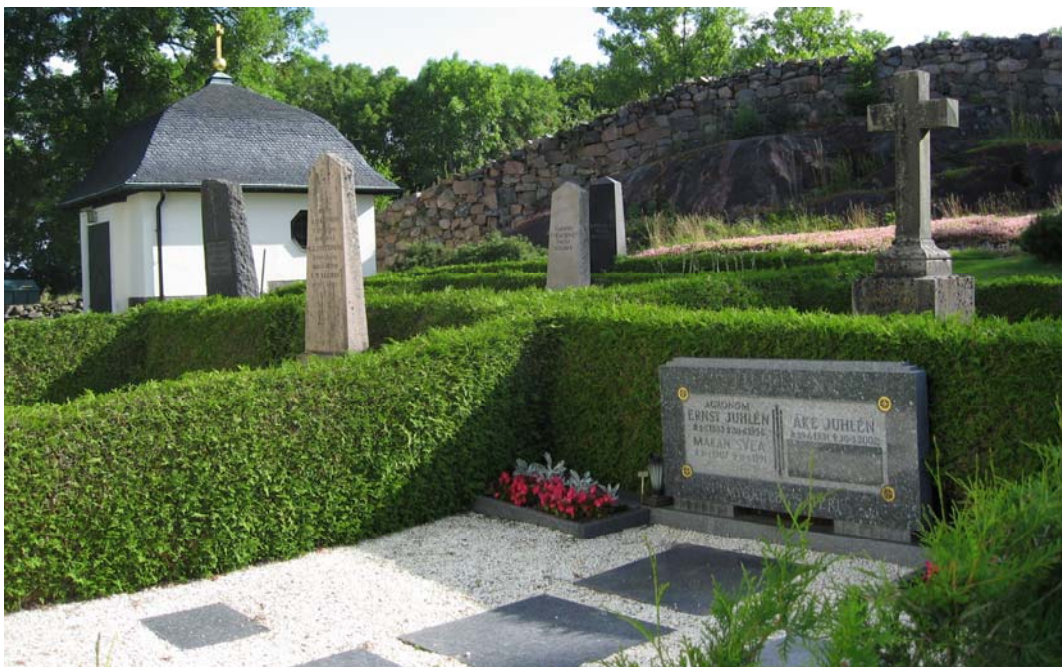
Graven närmast i bild tillhör agronom Ernst Juhlén med familj på Myckleby Säteri. Graven, från 1958, har en täckning av vitt grus och stora granitplattor.

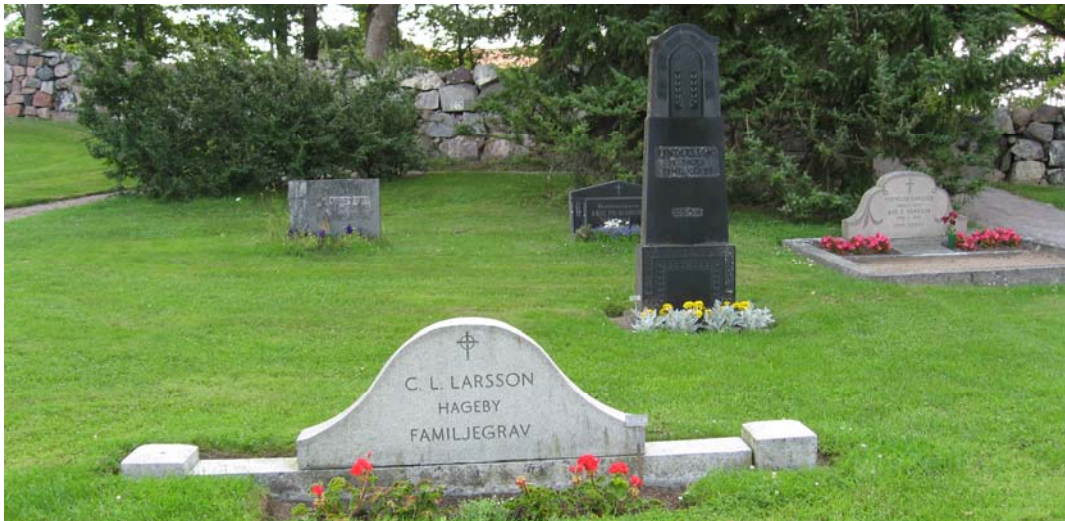
De två gravarna närmast i bild har tidigare haft stenramar och grustäckning. Bakom oxbärsbusken längst bak på den vänstra sidan av bilden, finns minneslunden.

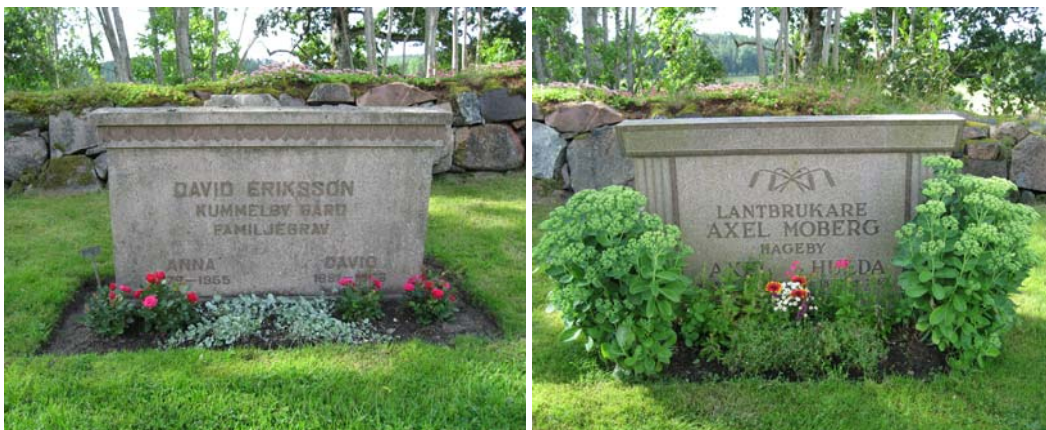
Dessa båda gravvårdar i kv. 2, är exempel på tidstypiska familjevårdar från 1950-talet. De har tidigare haft grustäckning och häckomgärdning.

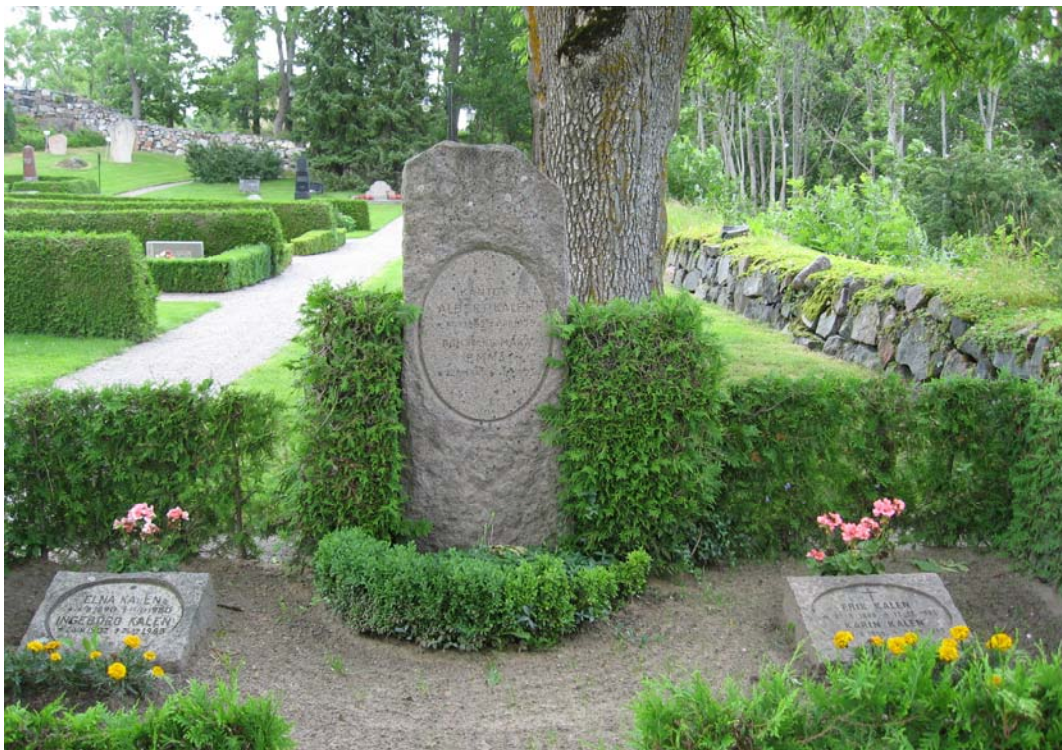
Sandtäckt grav vid den södra muren som omgärdas av en häck av tuja. Rest 1923 till minne av kantor Kalén med maka.

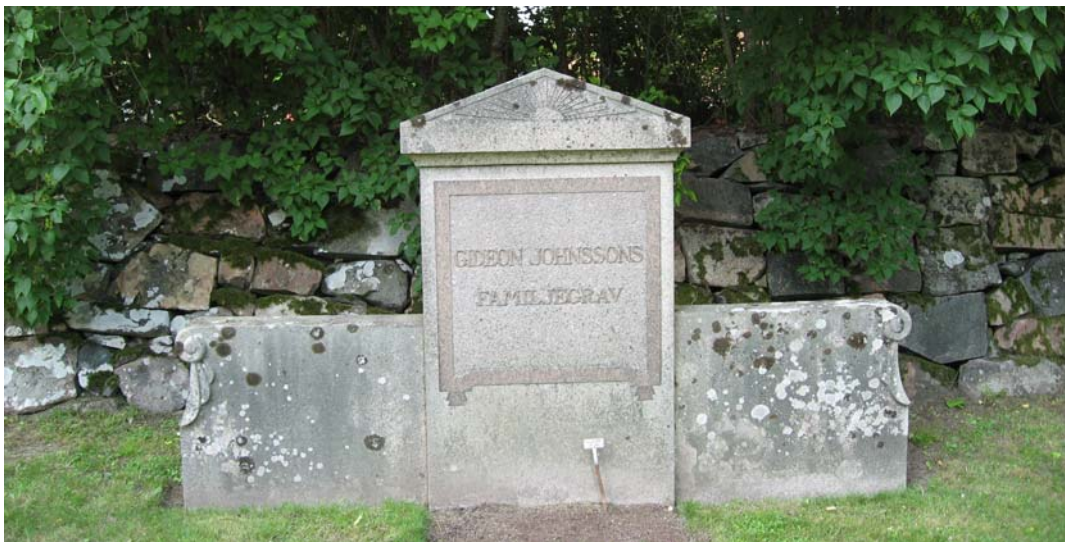
Utmed den västra muren finns också denna vård. Den har tidigare haft stenram.

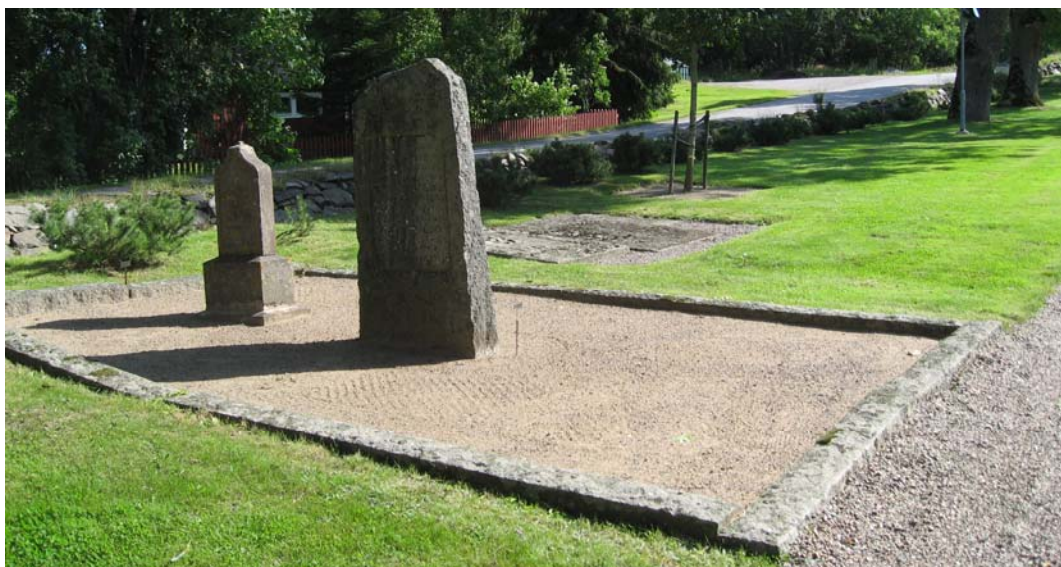
Vid det nordvästra hörnet av kyrkogården finns denna grusgrav med två vårdar från 1813 och 1844. På dess östra sida ligger två äldre hållar samt en avbruten, äldre vård.

Vid den norra muren, i det nordvästra hörnet, finns en stor grusgrav, omgärdad av en stenram. I denna står två äldre gravvårdar. Den äldsta av dem, från 1847, restes till minne av "klädesfabrikören Norrköpings Possessionaten" Asklöf med familj.

Den andra vården i kalksten från 1874 tillhör prostinnan Spaak. Bredvid dessa båda finns två äldre, i stort sett oläsliga hållar samt en äldre, avbruten vård som ligger bredvid hållarna. Fler vårdar än dessa finns inte i kv. 6.
