Kulturhistorisk karakterisering och bedömning

## Lommaryds kyrkogård

*Lommaryds församling i Aneby kommun  
Jönköpings län, Linköpings stift*

JÖNKÖPINGS LÄNS MUSEUM  
Byggnadsvårdsrapport 2006:61

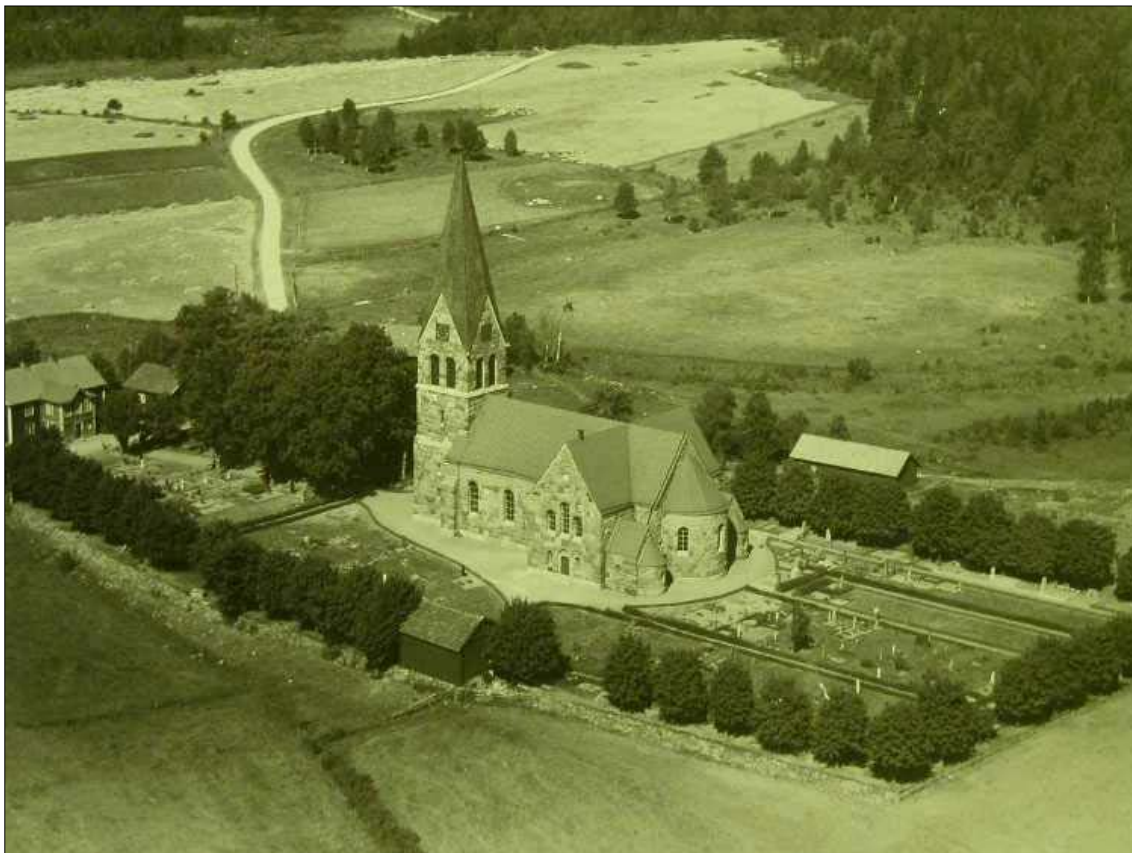
Lommaryds kyrka och kyrkogård, fotograferad 1935. Östra kvarteret är indelat i tre delar med grusgångar emellan, och en grusgång på tvären i kvarter B. Grusgravar verkar främst vara förlagda nära kyrkan samt utmed kantlinjerna. Kyrkan är helt omgiven av grus. En jämnväxt trädkrans av lönn omger kyrkogården.  
Foto: Jönköpings läns museums arkiv.

På ett flygfoto från 1935 syns också att kyrkogården hade samma utsträckning som idag, kyrkogården var omgärdad av en tät och jämn trädkrans. Från västra entrén till kyrkan stod fyra höga almar på ömse sidor om mittgången. Inga rygghäckar syns till, men kvarteren var

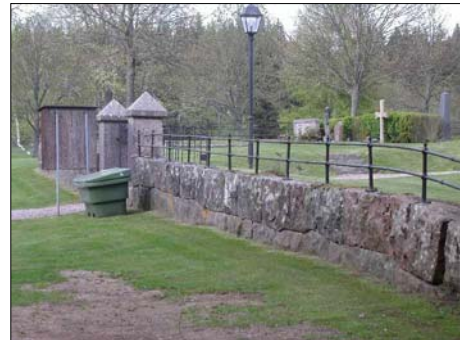
Västra ingången med mur, grindstolpar och järnräcke

Kyrkogården har två ingångar, i norr och i väster. I båda fallen utgörs ingången av två firsidiga granitstolpar med konisk friliggande topp. Grinden är smidd av järn, med svängt överstycke och korsymboler i gallerverket. Ingången i norr flankeras av två [lönnar] och vid den västra entrén har åtminstone på ena sidan tidigare stått en stor kastanj. Minneslundens nå antingen via en öppning i stenmuren från den övriga kyrkogården i öster, eller en grusad gång med körbredd direkt från gatan i norr.

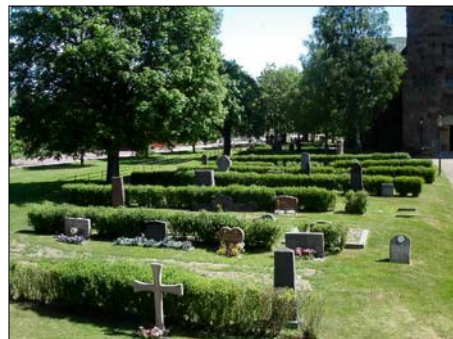
Kvarter A mot nordöst

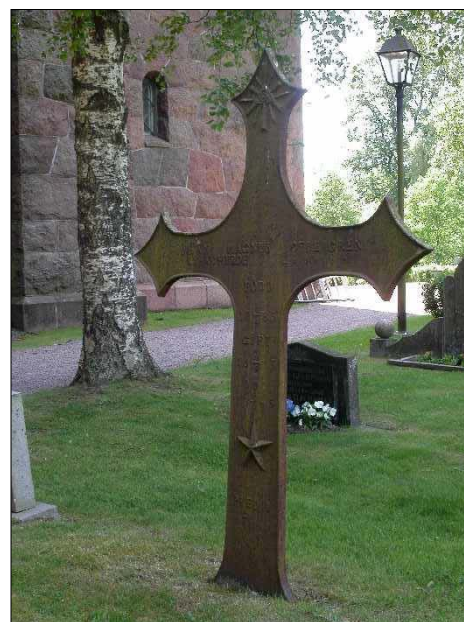
Den äldsta gravvården i kvarter A är ett gjutjärns kors i nästan manshöjd från 1843, alltså överflyttat från förra kyrkogården. Därtill finns ytterligare fyra gravar som är äldre än den nuvarande kyrkan. Gravvårdarna är jämnt fördelade från 1900-talets början fram till idag. Främst är det större familjegravar och i relation till övriga kyrkogården många av höga format på sockel. Fördelningen av gravar från 1900-talets början till idag är jämn varför de äldre gravvårdarna från 1800-talets slut till ca 1920-tal i jämförelse med andra kvarter präglar kvarteret i större omfattning. Av dessa är flera gjorda i diabas. En vård i form av en avbruten trädstam i röd granit från 1907, gjutjärnskorset från 1843, ett ringkors i ljus granit är andra gravvårdar som utmärker sig. Gravstenar från efterkrigstiden är låga och breda, och huvudsakligen i grå granit. De flesta har från början varit grusgravar, i vissa fall finns stenkanterna fortfarande kvar under grässvålen.

Gjutjärns kors i kvarter A, från 1843

yrkestitlar vilket berättar mycket om näringar i socknen. Enskilda gravvårdar med titlar, gårds- eller ortstillhörighet speglar samhället och livet i socknen och är förknippade med kulturhistoriska värden och bör förvaltas även efter gravrätterna går ut. Som en av kyrkans äldsta gravvårdar bör gjutjärnskorset från 1843 skrivas in på kyrkans inventarieförteckning.

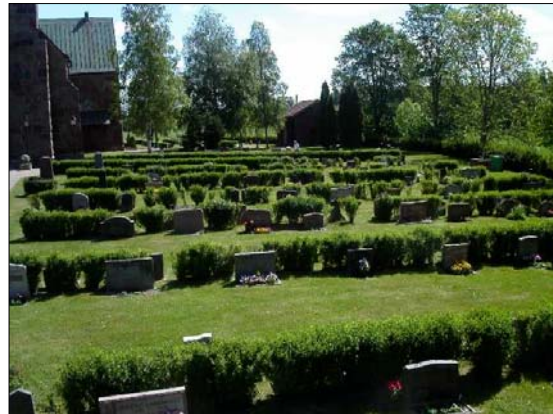
Kvarter B mot öster

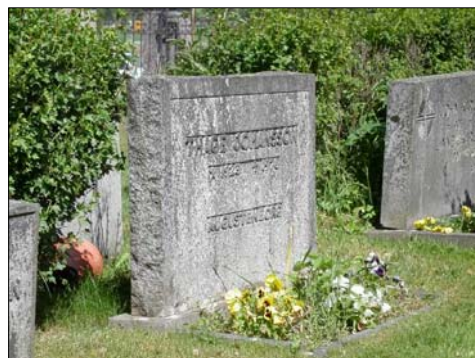
Låg och bred, grå granit, 1970-talet. Namn, årtal och ortstillhörighet, avsaknad av titel.

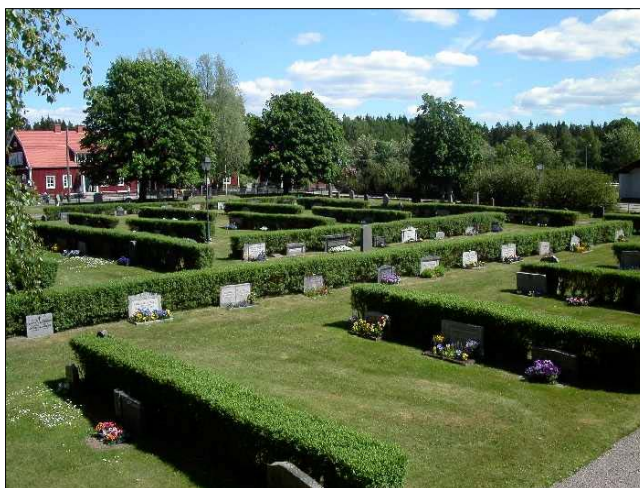
Kvarter C mot nordost. Rygghäckar planterade efter en form som tar upp den gamla kvartersindelningen med grusgångar i öst-västlig riktning.

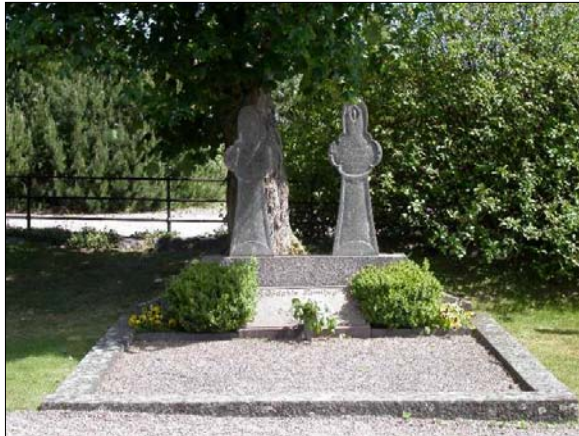
En av två bevarade grusgravar i kvarter C. Rest över kyrkovården G Carlsson och maka, från 1928. Östra kantlinjen.

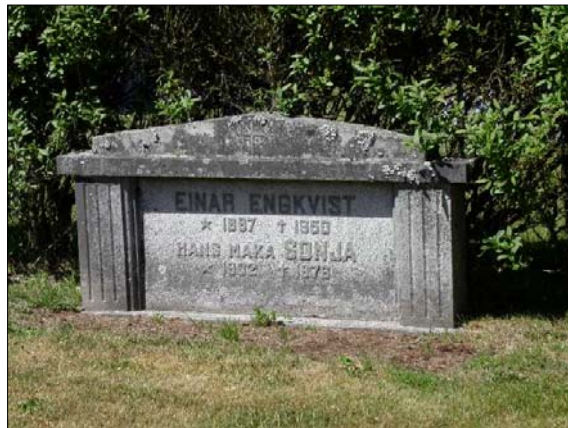
En av flera gravvårdar från 1950 som tids- och stilmässigt hör ihop med rygghäcksplanteringarna, och därigenom skapar en sammanhållen tidsbild.

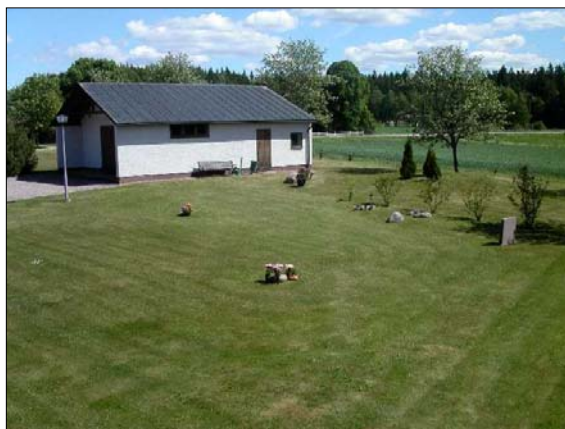
Minneslund, urlund och bisättningskapell, mot nord-ost. Platsen förlagd öster om övriga kyrkogården och omgärdas av idegranshäckar och oxel.
