TIDERSRUMS KYRKOGRÅRD

Kulturhistorisk kyrkogårdsinventering

Tidersrums församling

2002

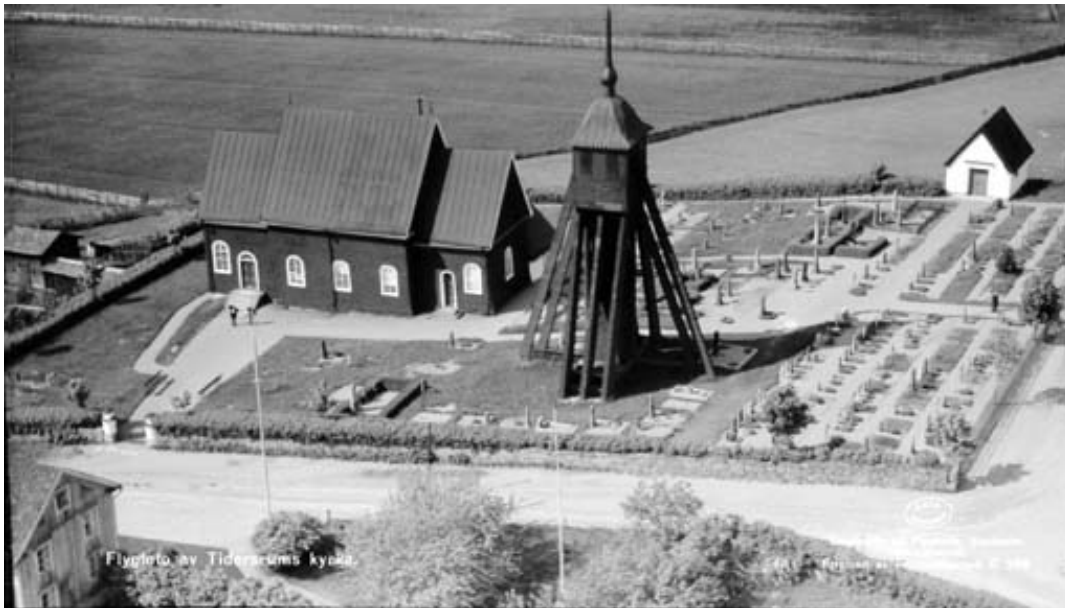
Flygfotot från 1935 visar hur kyrkogården grusas vartefter gravplatser tas i bruk. Foto i Östergötlands läns museums samlingar.

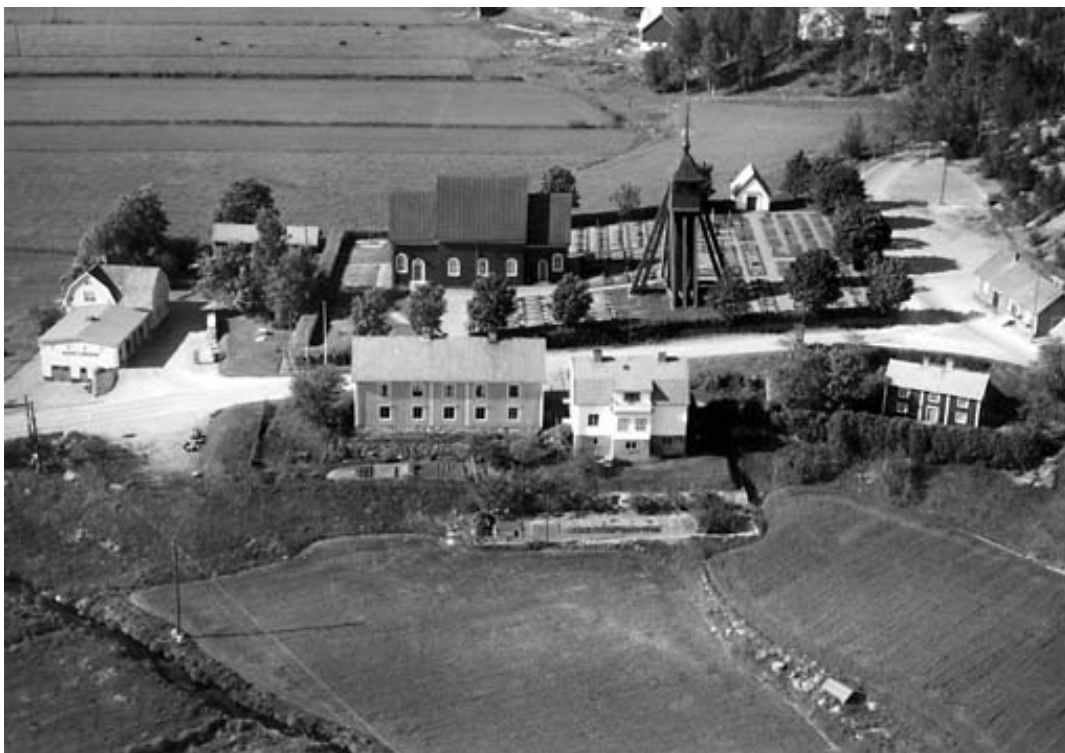
Flygfotot från 1961 visar att en större del av kyrkogården tagits i anspråk för grusgravar. Foto i Östergötlands läns museum samlingar.

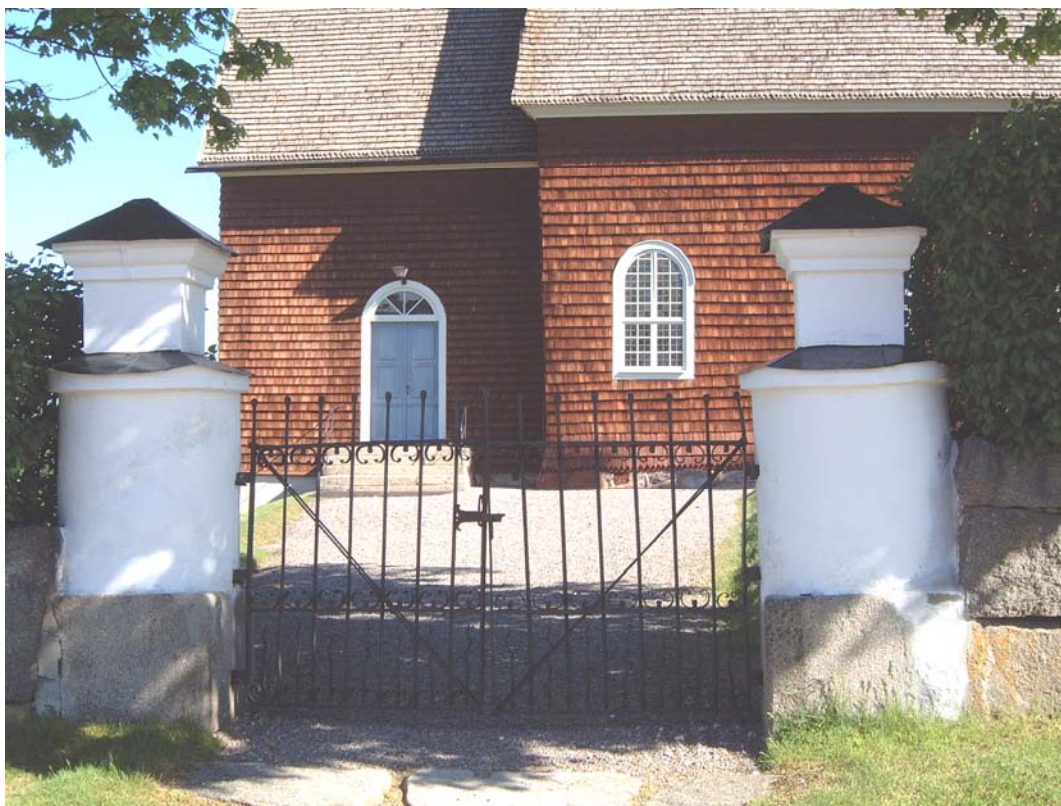
Söder: dubbelgrind i järnsmide med spjälor med diagonal genomskärning. Dekoren bestående av bl a öppna kringlor och enkel låga. Grindstolpar på fyrkantiga granitsocklar. Stolparna är slätputsade och avfärgade i vitt. De är formade som kolonner med kvadratisk överdel. De har ett nedre och ett övre svartmålat plåtklätt tak.

Södra grinden.

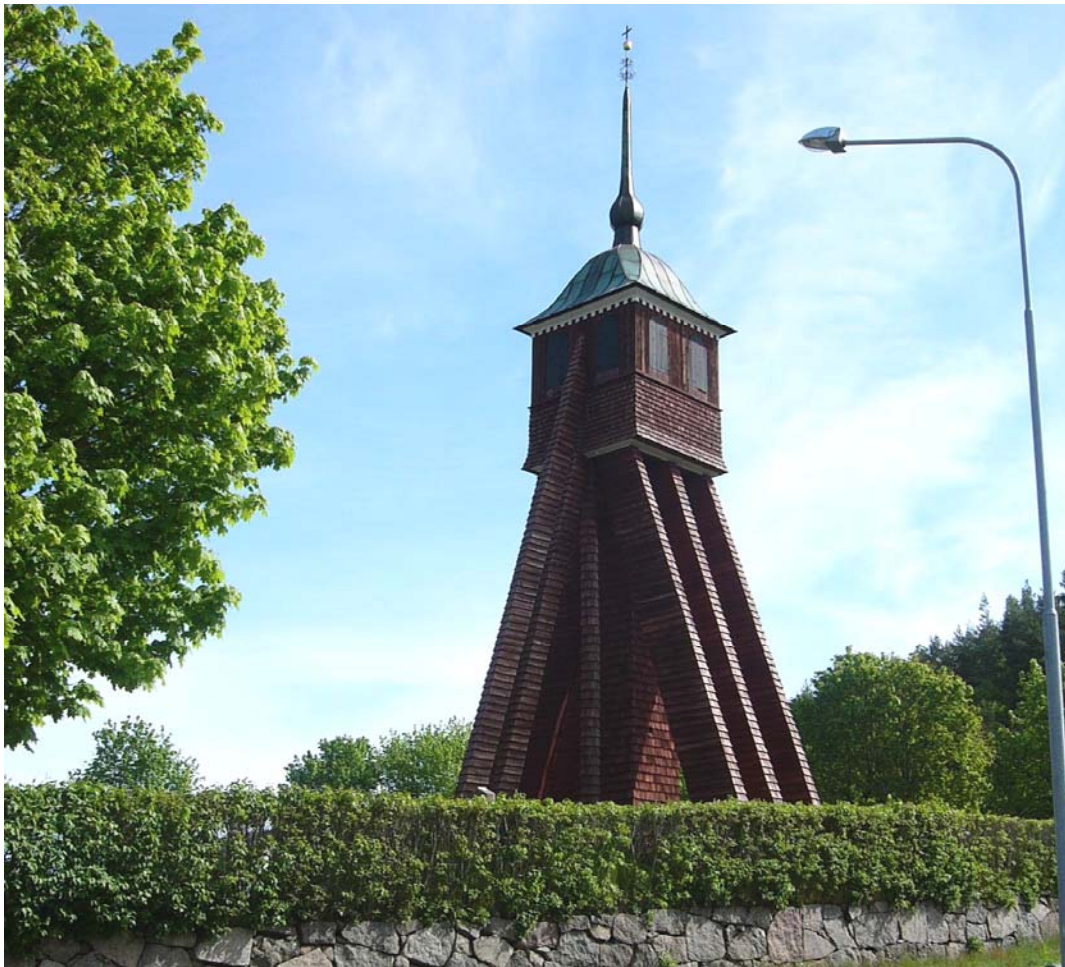
I område 1 står en klockstapel på en kallmurad gråstensgrund eller upplagd sten. Den är rödfärgad och har spåntak. Den svängda huven är täckt med falsad kopparplåt. Enligt uppgift från Nils Månsson Mandelgren uppfördes klockstapeln 1711. Nordöst på kyrkogården ligger ett gravkapell med slätputsade fasader avfärgade i vitt. Kapellet har ett spånklätt sadeltak och sockel av natursten. Sockeln är på grund av den sluttande terrängen högre i väster. Byggnaden har lunettfönster, ankarjärn i fasaden samt en dubbeldörr med diagonalrutad panel. Inga uppgifter nämner kapellets ålder. Det finns på foto från 1935 men ej på kartan från 1866. Troligen är det byggt under första delen av 1900-talet.

Klockstapeln från sydväst.

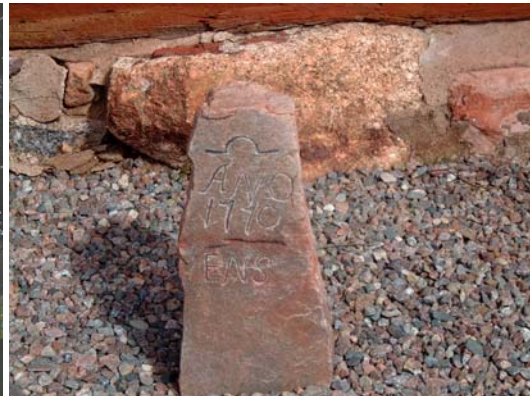
En mindre sten står söder om koringången. På stenen finns årtalet 1770 och initialerna ENS. Eventuellt är det en äldre gravmarkering eller en markering av ett hemmans/en bys gravplats.

"Gravmarkering", i dag vid kyrkan.

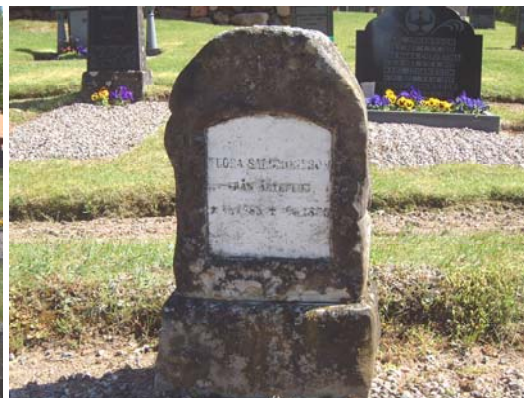
Gravvård i kalksten från 1885.

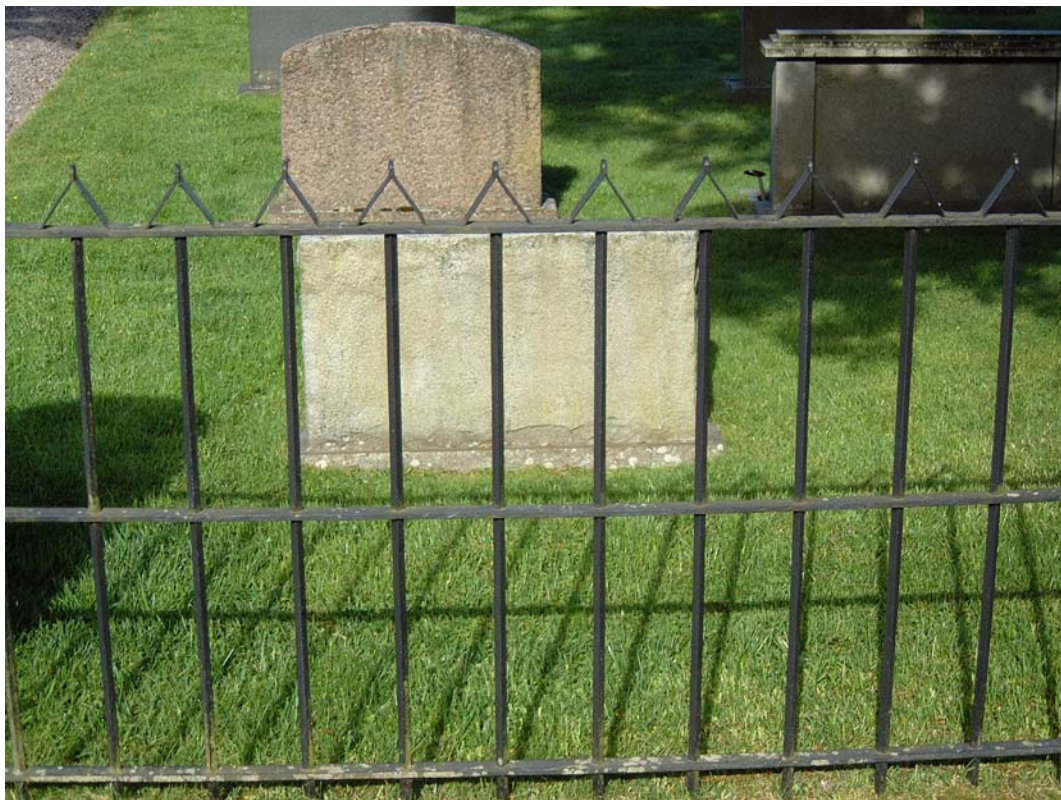
Östra muren: ett smitt järnstaket som kröns av vinklade järn som bildar spetsar. Spjälorna i staket har diagonal genomskärning.

Del av kyrkogårdens östra del med järnstaketet i förgrunden.

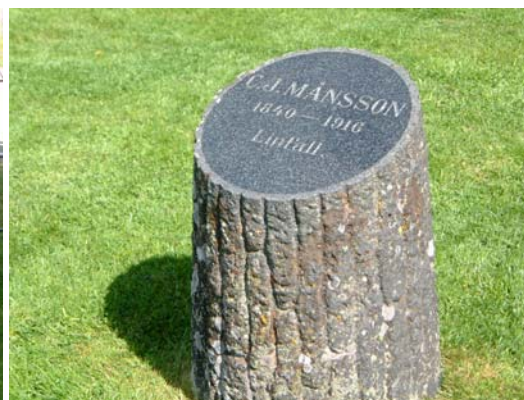
Ett s k avbrutet livsträd.

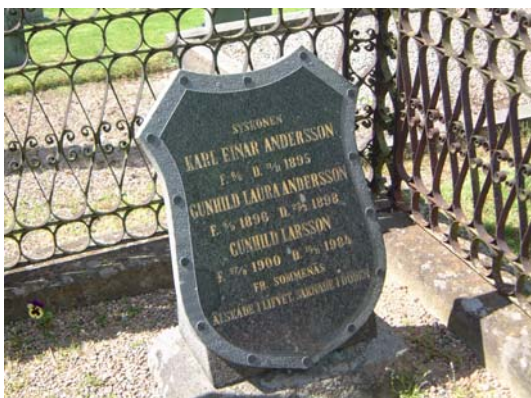
Sköldformad gravvård och järnstaket.

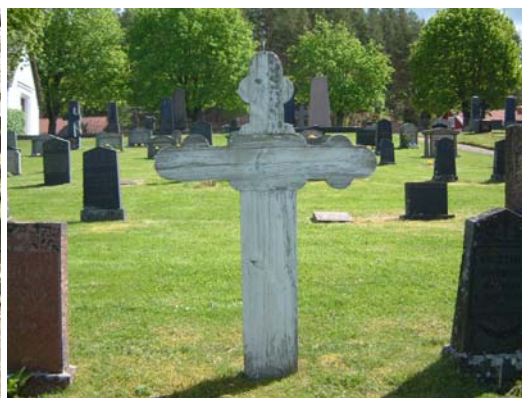
Vitt träkors på allmänna linjen.
