Sankt Andreas kapell

Västerviks församling, Linköpings stift, Kalmar län, Småland

Kulturhistorisk inventering av kyrkobyggnader
och kyrkomiljöer i Linköpings stift 2010

Kyrkoantikvariska rapporter 2011, Kalmar läns museum

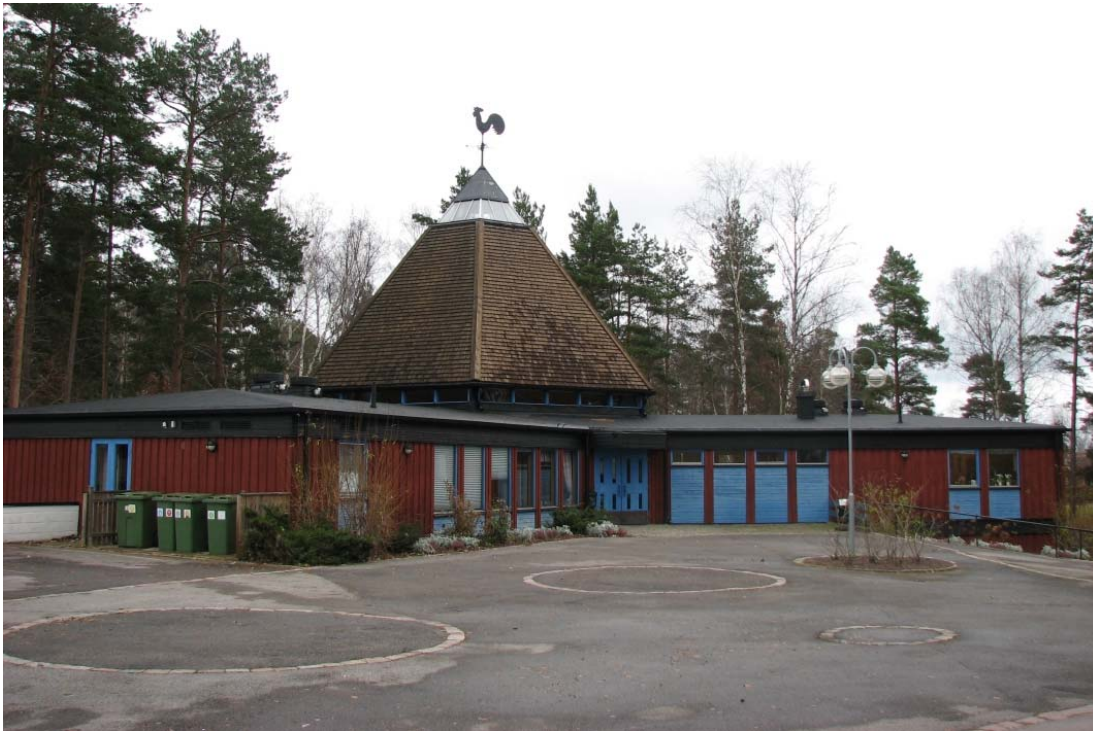
Kapellet från nordväst. I de stensatta rundlarna fanns ursprungligen planteringar, men dessa asfalterades när ytan behövdes för parkering.

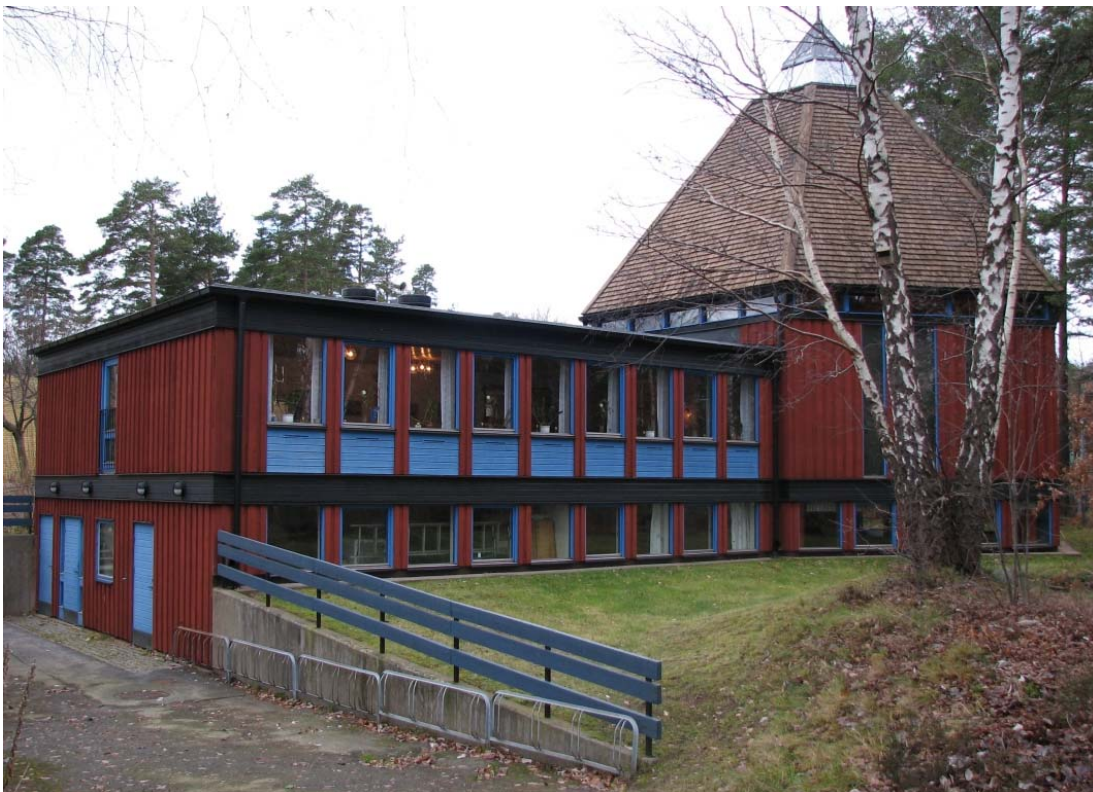
Mot öster och söder har byggnaden fasader i två våningar.

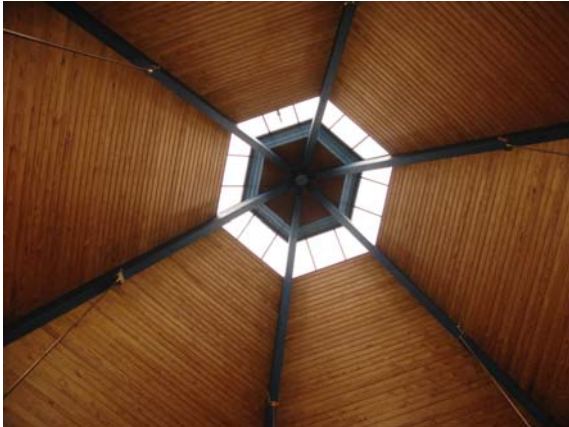
Toppfönstret i kyrksalens tak. De blåaserade limträbalkarna bildar ett dekorativt stjärnmönster.

- 1994 Teknisk installation. Takfönstret i kyrksalen får en fungerande öppningsmekanism. Utbyte av styr- och reglerutrustning för värme, vatten och ventilation.

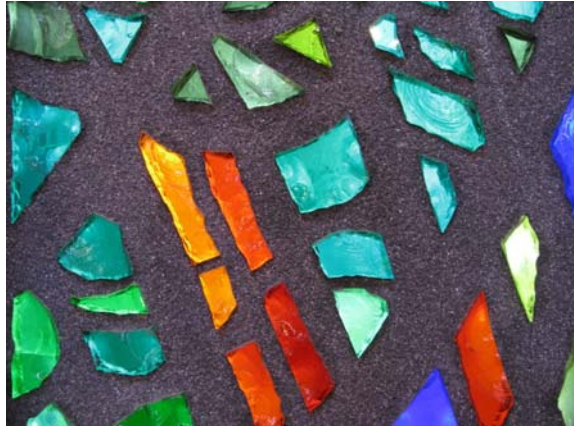
Mosaik med glas från Chartres infattat i en kompositmassa.

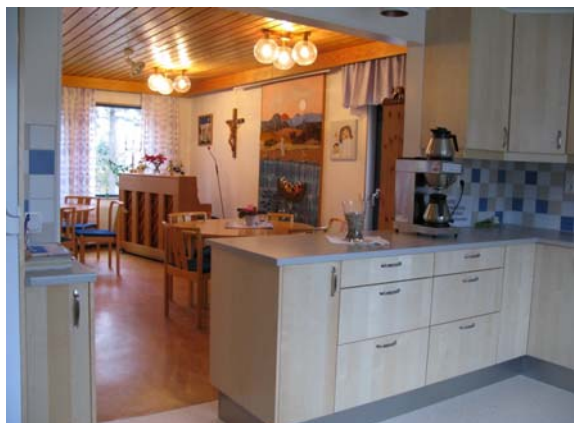
Köket mot samlingsalen. Ny köksinredning och nya ytskikt gjordes 2010.

- 2003 Underhåll – målningsarbete, exteriör. Fasaden målas om av Sandå måleri AB, Västervik.
- 2004 Underhåll – målningsarbete, exteriör. Omtjärning av spåntaket.
- 2004 Teknisk installation. Ny diskmaskin till serveringsköket. Utbyte av styr- och reglerutrustning för värme och ventilation.
- 2010 Ändring – ombyggnad, interiör. Ny skåpsinredning och ytskikt i serveringsköket.

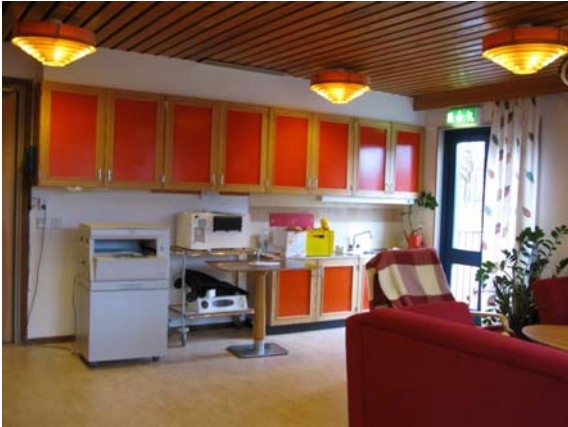
Rum från början inrett som lekrum. Orange skåpsinredning anpassad till barnstorlek.

- I övriga lokaler är borttagande av tidstypiska byggnadsdetaljer som exempelvis de orangefärgade skåpen, mindre känsligt. Ett återanvändande av de ursprungliga detaljerna inom byggnaden är dock att föredra.

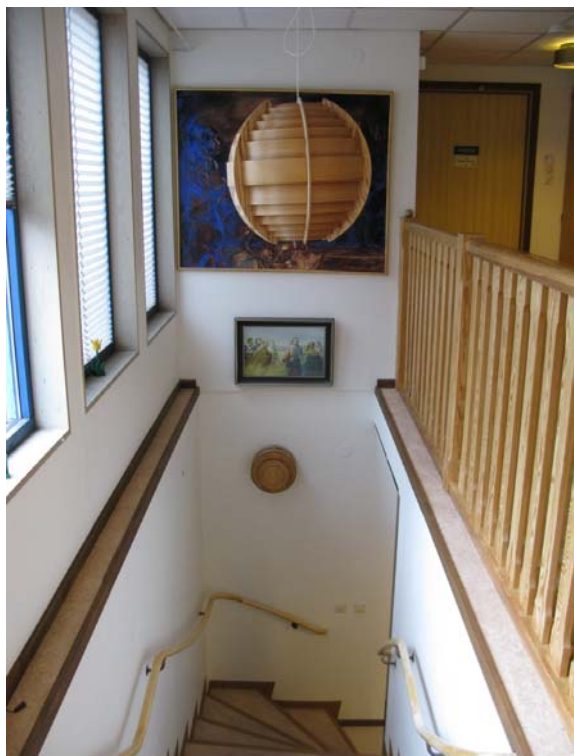
Trappa till suterrängplanet. Tidstypiska armaturer av furuspån.

- Att tidstypiska detaljer som omålat furuträ och armaturer av furu behålles. Särskilt gäller detta, förutom kyrksalen, i entrén och trappan till sutterängplanet.

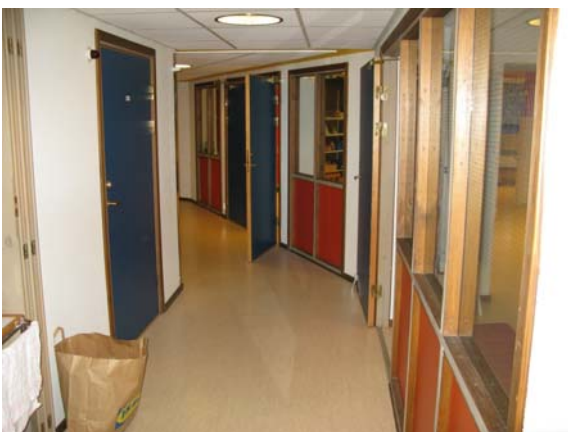
Korridor i suterrängplan med lek – och hobbyutrymmen. Snickerier och dörrar i ursprunglig färg.

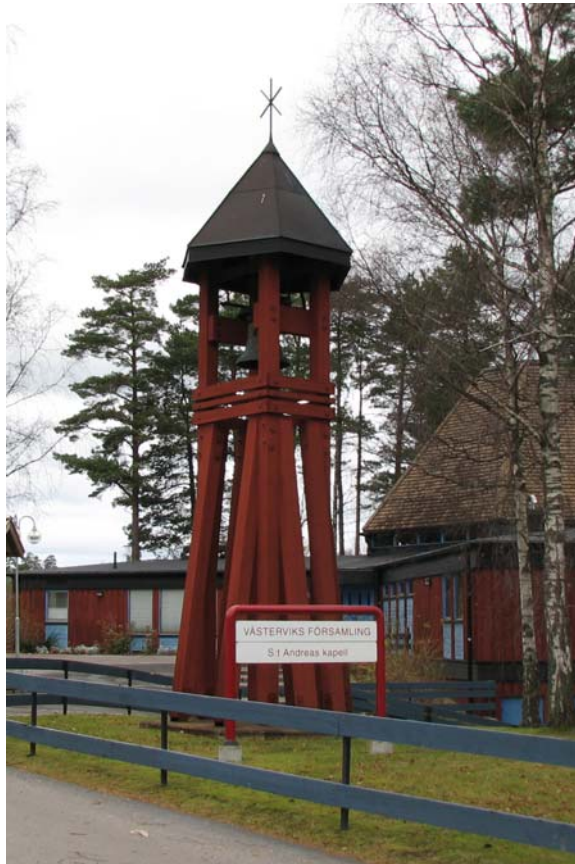
Klockstapeln byggdes upp på ny plats 1993 efter att den gamla fått omfattande rötskador. Nu står den söder om kapellet istället för som tidigare norr om.

- 1993 Nybyggnad. Ny klockstapel byggs på ny plats efter att den gamla fått omfattande rötskador.
- 1994 Ändring. Byte av mattor i församlingssal och studierum.
