2 Karaktärisering av kyrkoanläggningen

2.1 Kyrkomiljön

Kungsängens kyrka hette fram till år 1967 Stockholms-Näs kyrka. Stockholms-Näs var annex till Västra Ryd men blev moderförsamling år 1964.

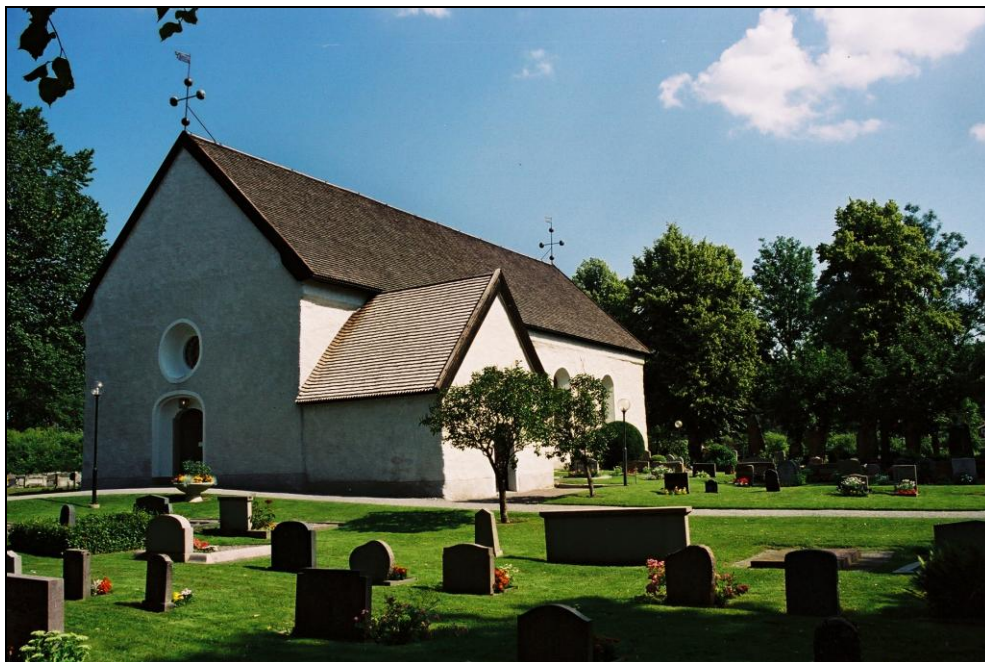
*Kungsängens kyrka med västgavel och vapenhus.
Foto: Lisa Sundström, augusti 2004.*

Kyrkan är byggd av gråsten med tegel i gavlar, omfattningar och valv. Fasaderna är spritputsade med slätputsade omfattningar avfärgade i en vit kulör med grå sockelmarkering. Ankarjärn är synliga i fasaderna och är svartmålade. Den västra portalen har slätputsad, tvåspråkig, korgbågig omfattning där sandsten är synlig intill porten. Porten är bevarad från

1700-talet med nedre fyllningar av rutmönster. Vapenhusets ingång är rundbågig och försedd med dörr av tjärade furuplank med järnbeslag och medeltida dörring. Långhus, vapenhus och sakristia har alla sadeltak täckta av spån. Fönsterna är rundbågiga med brunmålade fönstersnickerier och blyspröjsade glas.

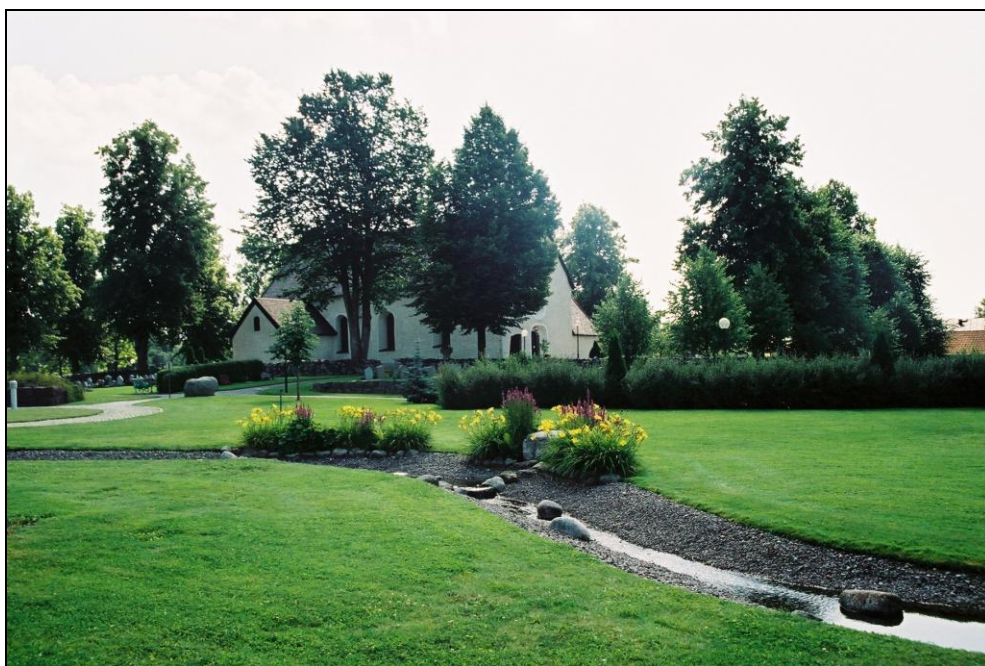
*Kungsängens kyrkas åt norr med sakristia.
Anlagda vattendrag intill minneslunden norr om kyrkan.
Foto: Lisa Sundström, augusti 2004.*

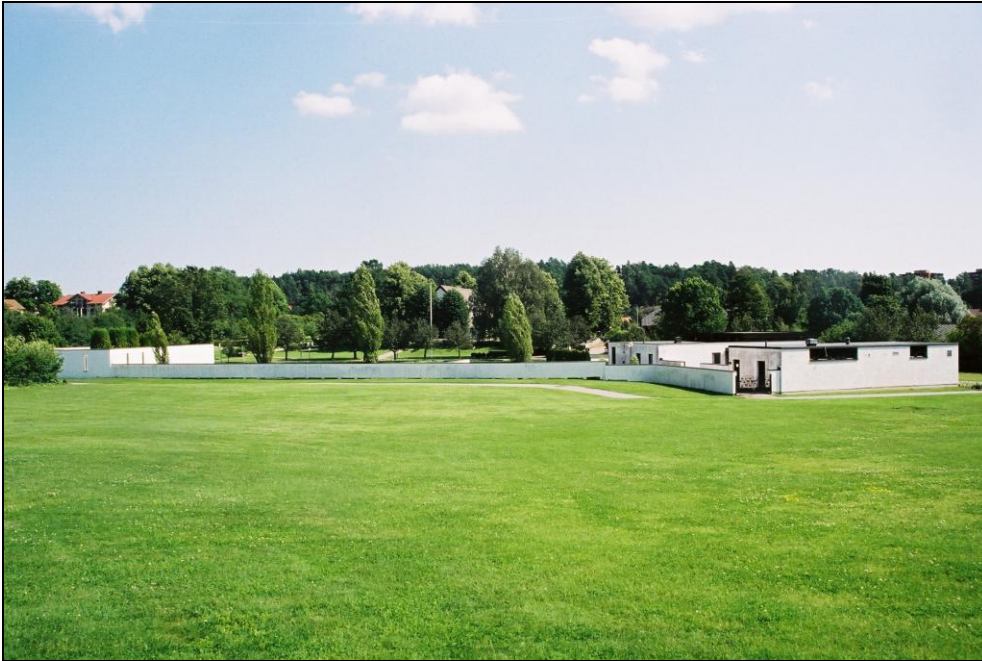
*Columbariet och kapellbyggnad med sammanbindande mur från väst.
Foto: Lisa Sundström, augusti 2004.*

Columbariet är uppfört år 1962 väster om kyrkan och är uppfört av vita slätputsade murar. Ingången är försedd med en smidesport genombruten av geometriska mönster. Muren bryts upp av ett par höga, smala ljusinsläpp.

Kapellbyggnaden är uppförd år 1972 efter ritningar av arkitekterna Hans Matell och Anders Nordström. Kapellbyggnaden ligger i anslutning till columbariet och binds samman med detta genom en vit spritputsad mur.

Kapellet har vita spritputsade fasader med grå betongsockel och svarta ståldörrar. Byggnaden har en lanterninöverbyggnad med plant tak täckt av svart plåt.

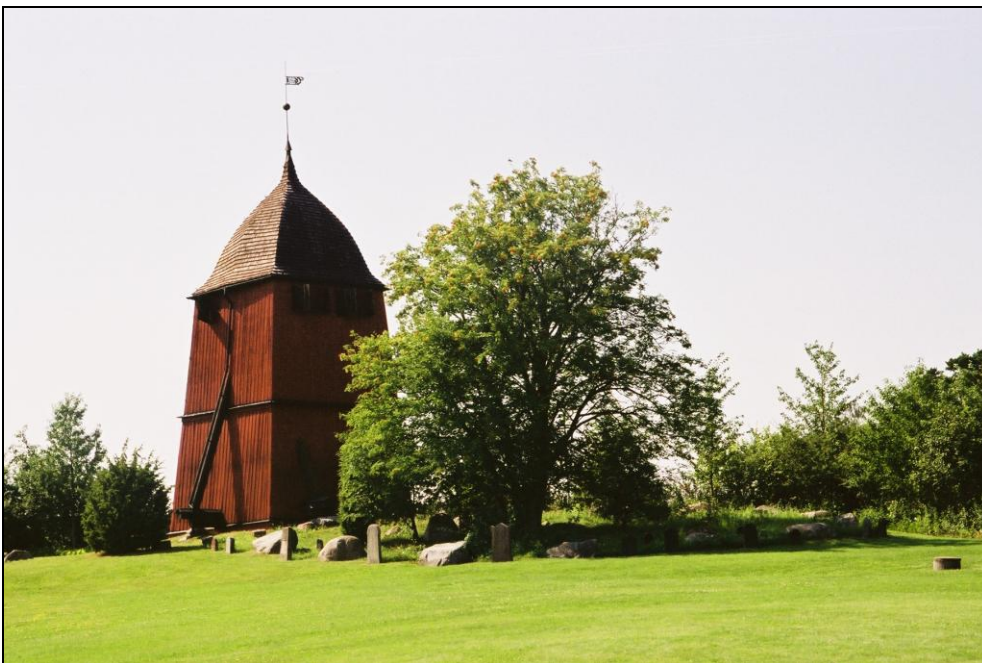
*Klockstapeln ligger ett par hundra meter väster om kyrka.
Vid klockstapel har ställts upp kulturhistoriskt värdefulla gravvårdar från kyrkogården.
Foto: Lisa Sundström, augusti 2004.*

Klockstapeln är uppförd år 1640 ligger på en mindre höjd ett par hundra meter väster om kyrkan. Stapeln stod ursprungligen något åt söder och flyttades under 1950-talet till nuvarande plats. Stapeln är ursprungligen uppförd som en öppen klockbock. Om detta vittnar bärstolparnas spånbeklädnad. Den har senare byggts in och panelats med rödfärgad locklistpanel. Ljudluckorna är svartjärade och taket täcks av en spånhus.

Intill stapeln har kulturhistoriskt värdefulla gravvårdar från kyrkogården har ställts upp.

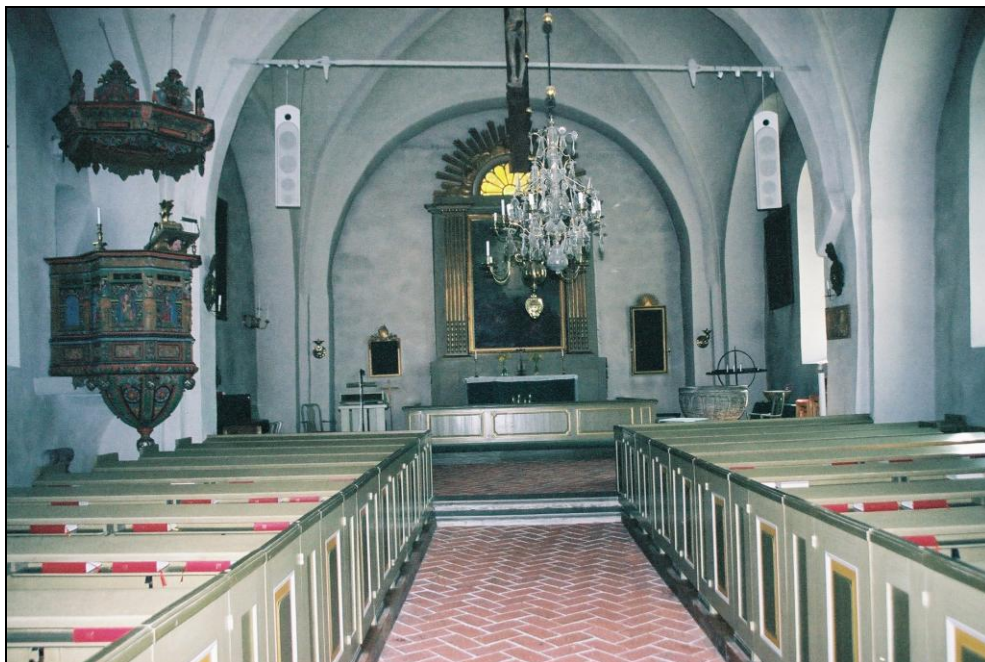
Kungsängens kyrka. Koret åt öst. Foto: Lisa Sundström, augusti 2004.

Altaruppsättningen härrör från år 1796. Uppsättningen består av en inramad oljemålning framställande Kristi förklaring. Inramningen av trä har gråmålade pilasteruppställningar med förgyllda ornament krönt av en halvcirkelformad strålkran kring rundfönstret. Altaret är från år 1776 och förändrades år 1796 då en sandstensplatta med inhugget bibelspråk sattes in på altarets framsida. Under altaret finns ett medeltida källarrum.

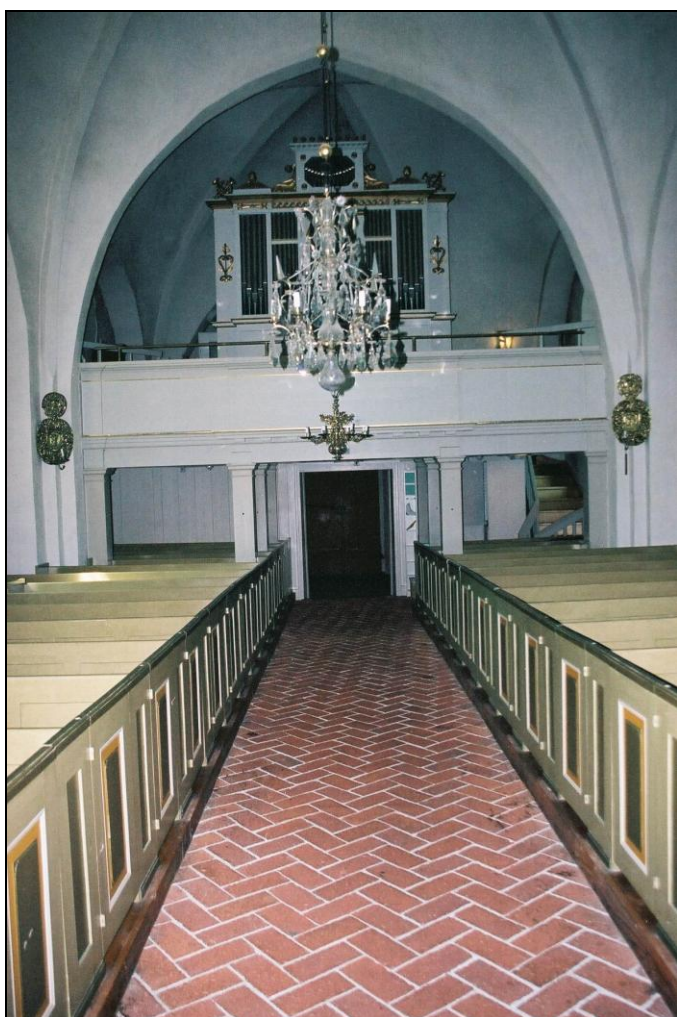
*Kungsängens kyrka. Orgelläktaren åt väst.
Foto: Lisa Sundström, augusti 2004.*

Orgelläktaren på fyrkantiga pelare byggdes år 1776 men har senare förändrats. Barriären härrör från år 1832 och är samtida med orgeln tillverkad av orgelbyggaren Pehr Zacharias Strand. Läktarbarriären och orgeln är vitmålade med förgyllda empireornament.
