## ÖRTOMTA KYRKOGÅRD

*Kulturhistorisk kyrkogårdsinventering*

*Örtomta församling  
Linköpings kommun  
Linköpings stift  
Östergötlands län  
2006*

ÖSTERGÖTLANDS LÄNSMUSEUM

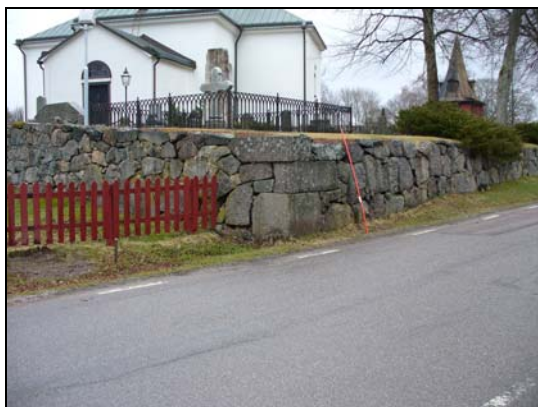
Väster: kallmurad stödmur lagd i skift av mindre fältsten, murens norra del är bitvis cementfogad. Murens höjd ca 0,7-1,0 m.

*Kyrkogårdsmuren i sydväst.*

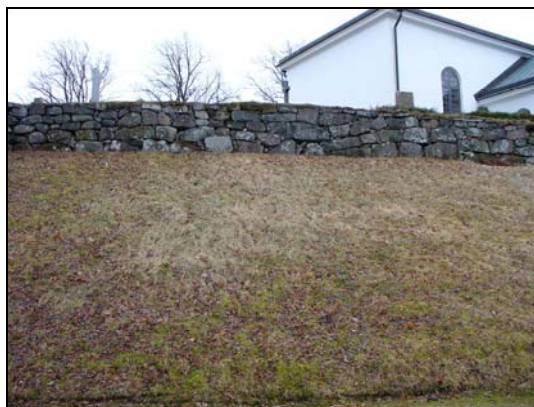
Norr: kallmurad stödmur lagd i skift av mindre fältsten, murens höjd ca 1,0 m.

*Kyrkogårdsmuren i norr.*

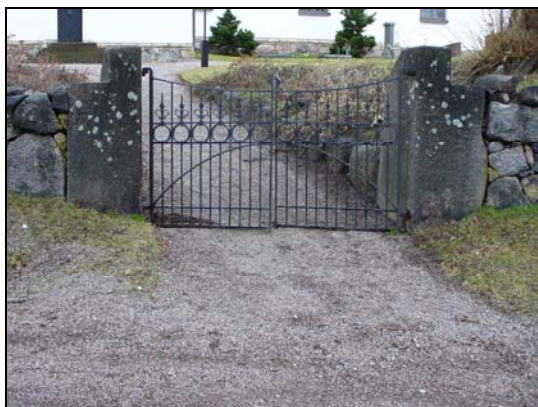
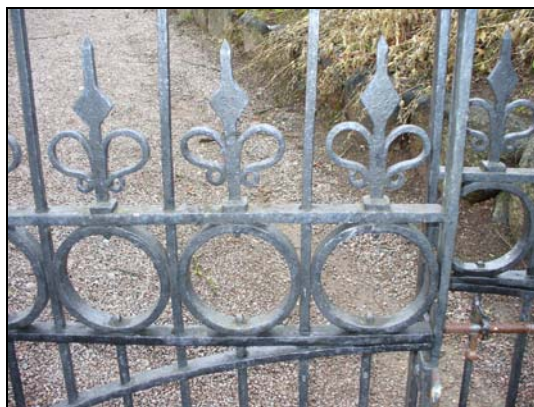
Söder: dubbelgrind i järnsmide med konkavt krön och med blåa cirklar som dekor. Slåthuggna granitgrindstolpar med avfasat krön. Grindstolparna är utformade för att gå in i kyrkogårdsmuren.

*Södra grinden, tillverkad 1840 av smeden Ölander.*

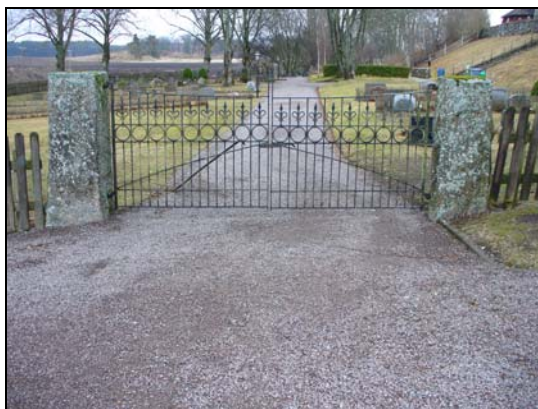
*Dubbelgrind i järnsmede i väster.*

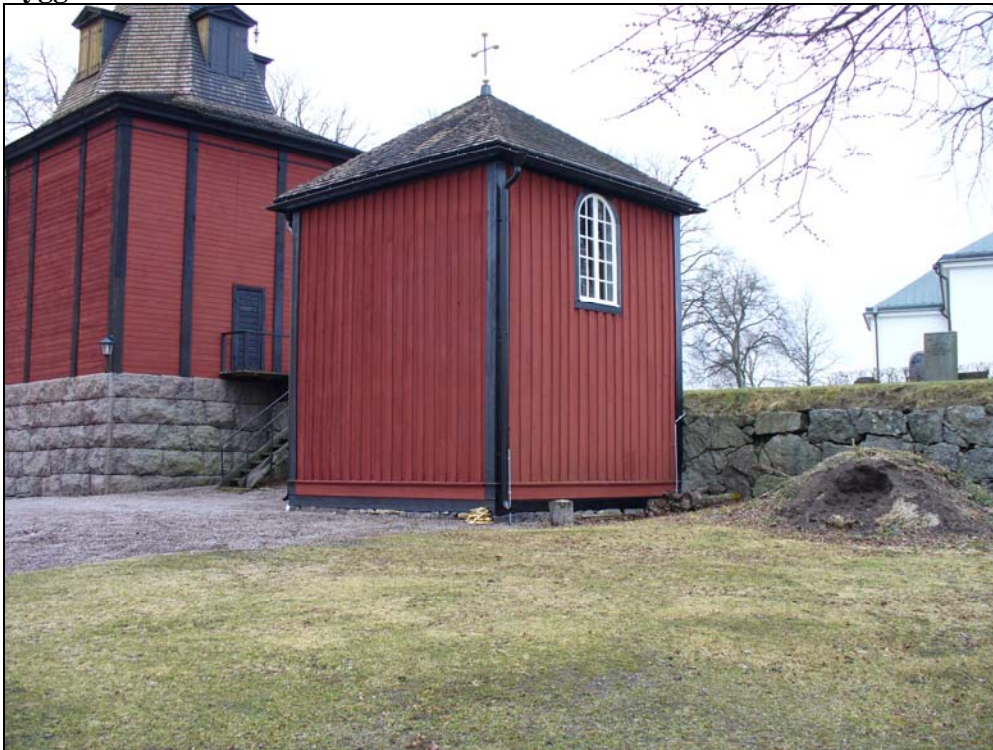
Klockboden uppfördes 1877 och ersatte en äldre "klockstol". Intill finns en byggnad, som numer har funktion som gravkapell. Byggnaderna byggdes om 1926 av Erik Fant.

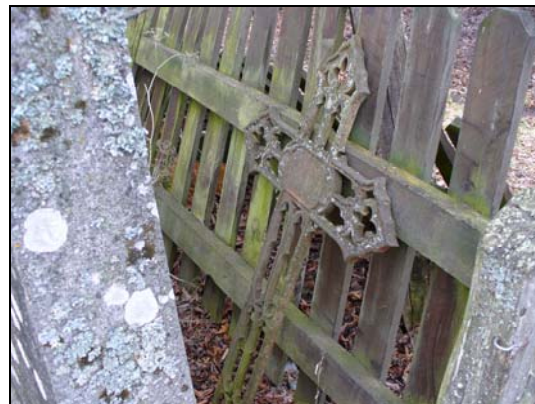
*Undanställt gjutjärnskors.*

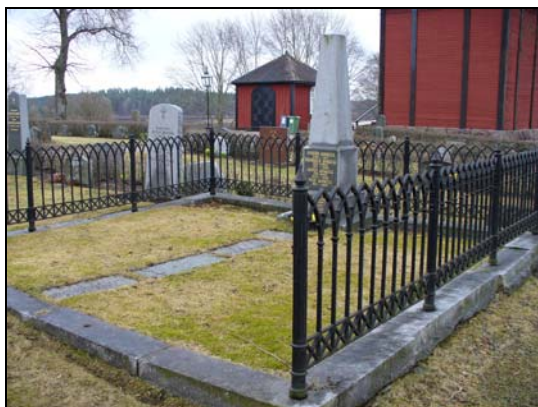
Centralt i kvarteret står en gravvård i form av en obelisk, gravvården omgärdas av ett gjutjärnsstaket. Enstaka gravvårdar finns kvar vars stenram tagits bort. Kvarteret har annars många gravvårdar från 1940-60-talet.

*Gjutjärnsomgärdad gravvård.*

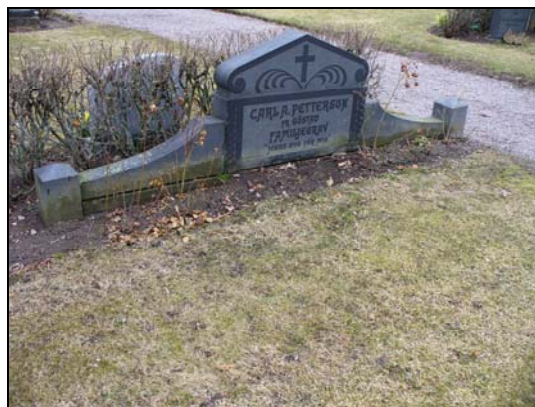
*Gravvård vars stenram är borttagen.*

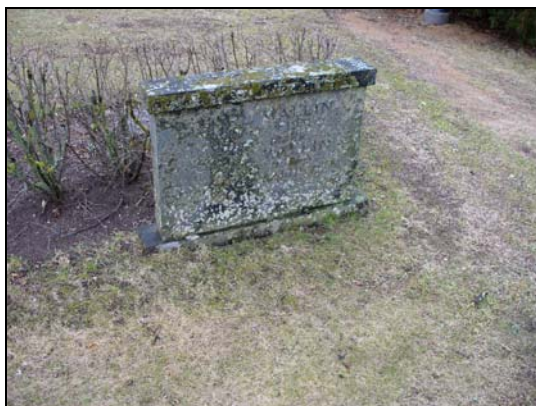
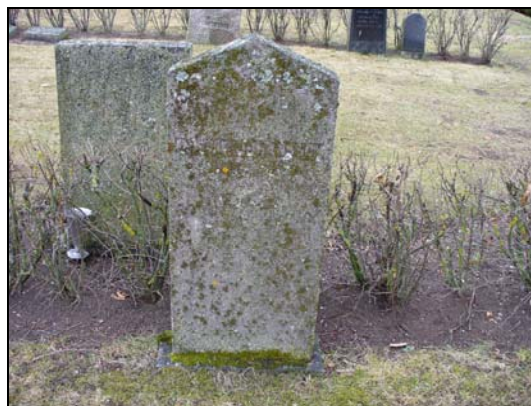
*Inom kvarter B finns det flera gravvårdar som är kraftigt mossbevuxna.*

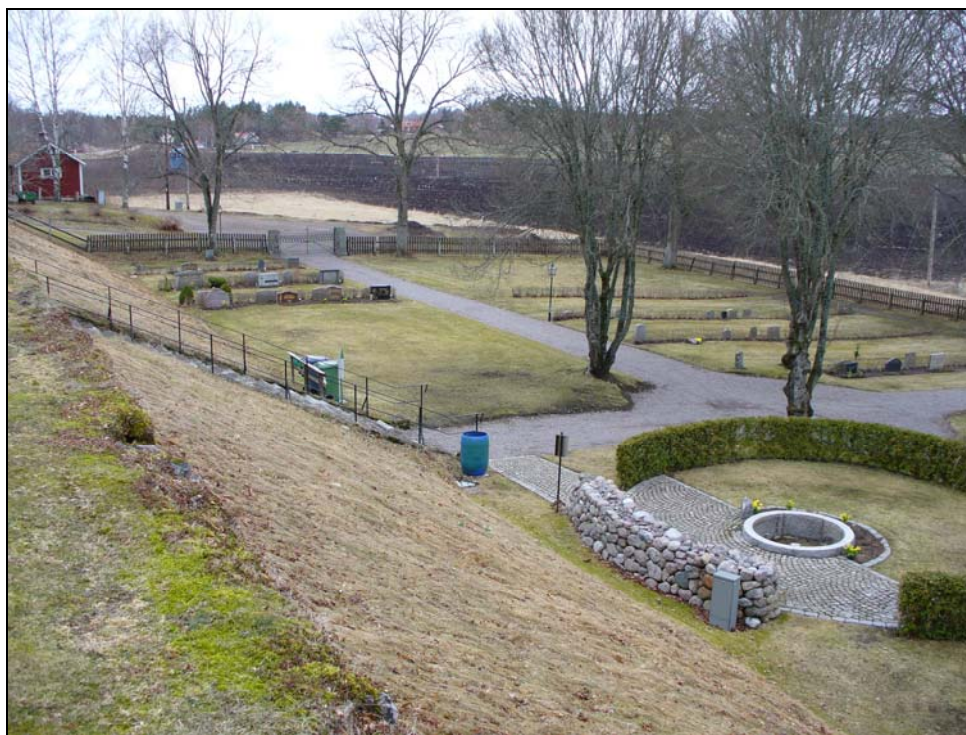
*Utvidgningen av Örtomta kyrkogård.*

Kyrkogården omgärdas i norr, väster och öster av ett enkelt trästaket, som idag är mycket skadat och i stort behov av reparation. Mot söder avgränsas kyrkogården av den slänt som vetter upp mot den äldre kyrkogården.
