## MOGATA KYRKOGÅRD

*Kulturhistorisk kyrkogårdsinventering*

*Sankt Anna församling  
Söderköpings kommun  
Linköpings stift  
Östergötlands län  
2006*

ÖSTERGÖTLANDS LÄNSMUSEUM

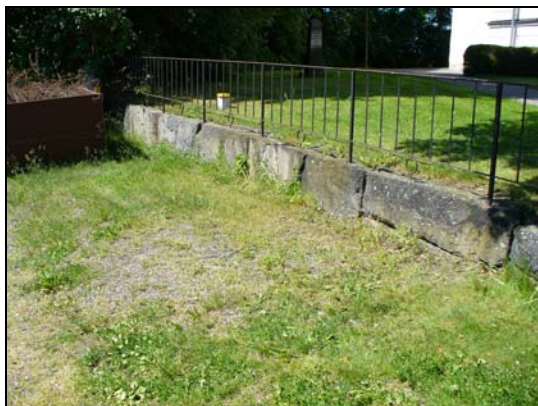
Söder: svartmålat järnstaket på ett fundament av huggna granitkvadrar, viss skolning. Höjd ca 1,0 m.

*Omgärdning i söder.*

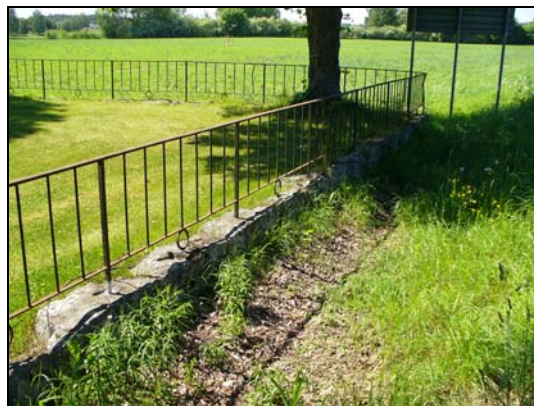
Väster: kallmurad stenmur av obearbetad och naturkliven natursten. Höjd ca 0,7 m. Muren är lagd i en halvcirkel från sydväst till nordväst och är enligt Linköpings stifts bogårdsinventering från 1800-talets mitt, samtida med den nybyggda kyrkan.

*Omgärdning i nordvästra hörnet.*

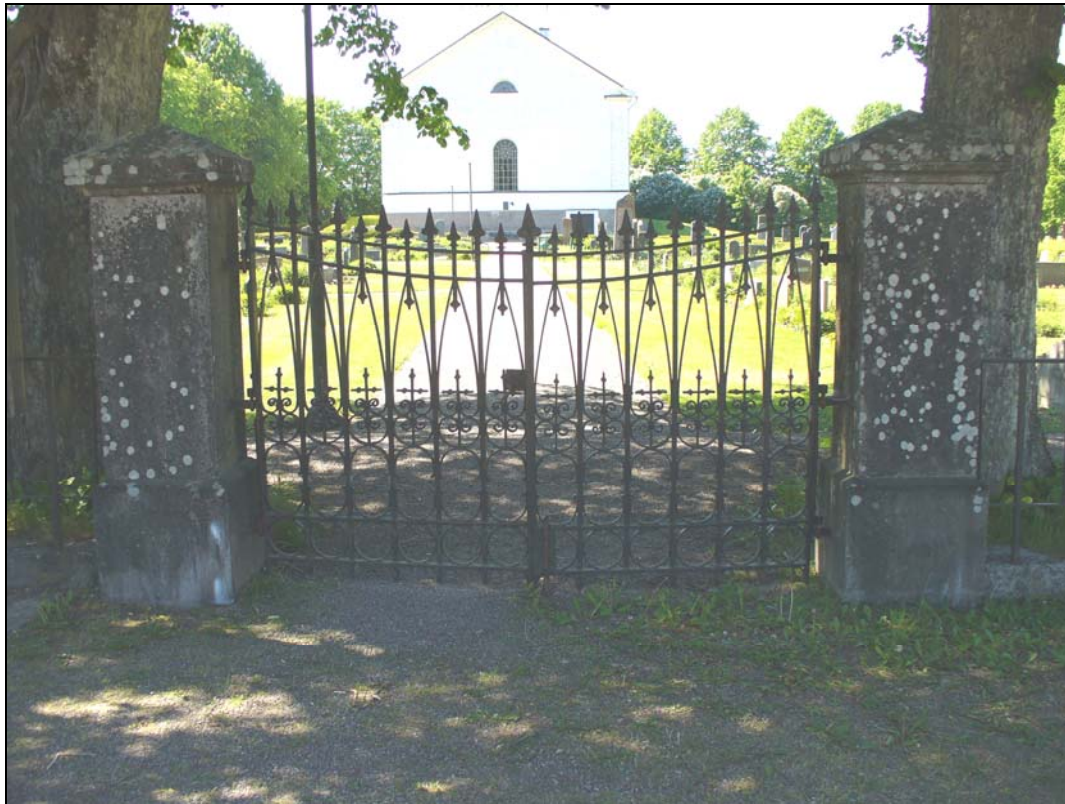
Öster: dubbelgrind i smidesjärn. Slåthuggna granitgrindstolpar med markerad bas och en kraftig listdragning mot det avfasade krönet.

*Grind i öster.*

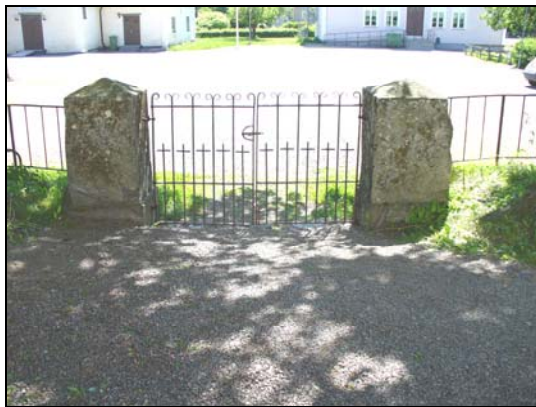
Söder: dubbelgrind i smidesjärn med kors i dekoren. Grindstolpar av slåthuggna granitstenar med avfasat krön. Grinden är liknande grinden i norr.

*Grind i söder.*

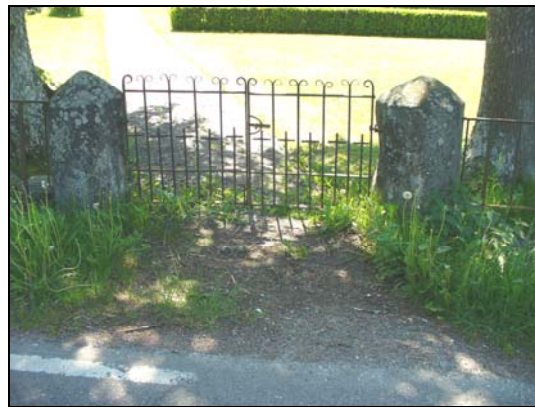
Norr: dubbelgrind i smidesjärn med kors i dekoren. Grindstolpar av åttakantiga, slåthuggna granitstolpar med avfasat krön. Grinden är likadan som grinden i söder.

*Grind i norr.*

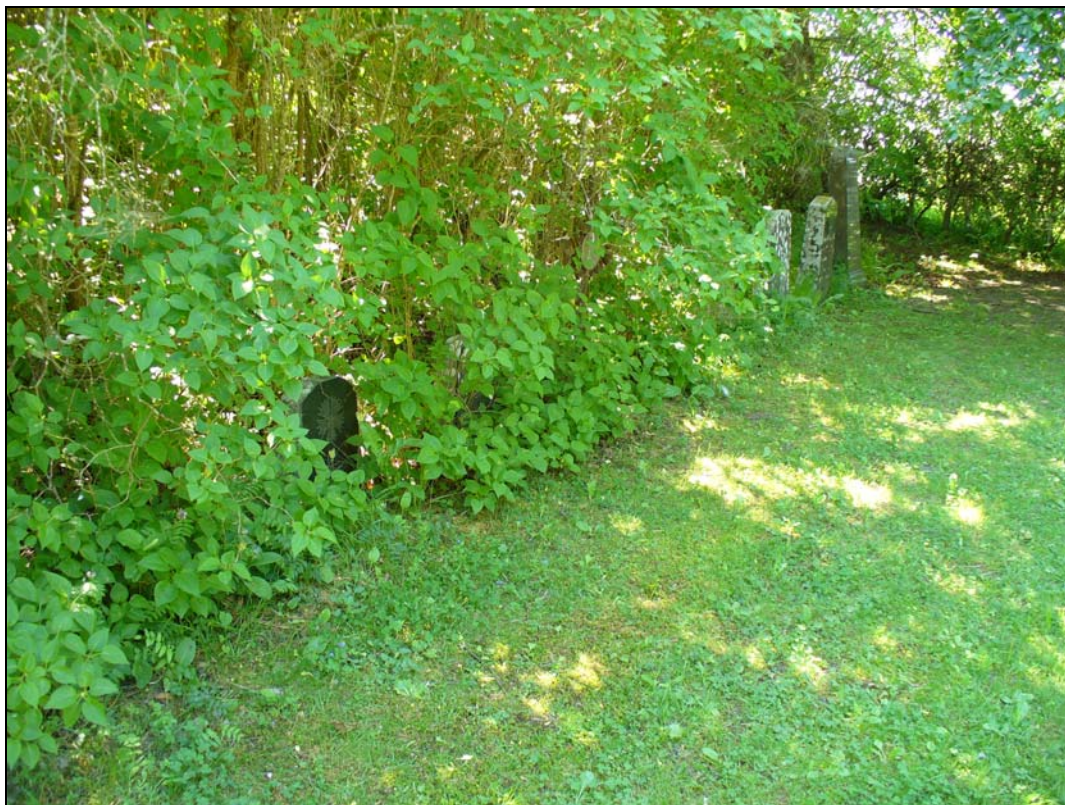
Vissa borttagna gravvårdar har ställts upp nordöst om kyrkan. Av kulturhistoriskt intresse märks här de två smideskorsen och den gravvård som tidigare rests över kaptenen och riddaren Carl Fabian Knut Ulfsparré på Broxvik 1919.

*Undanställda, uppställda gravvårdar.*

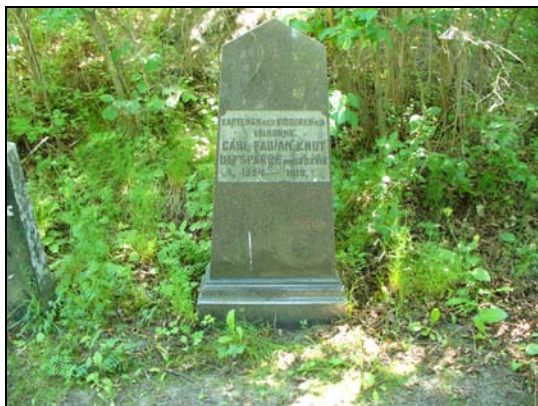
*Undanställd gravvård över Ulfsparre.*

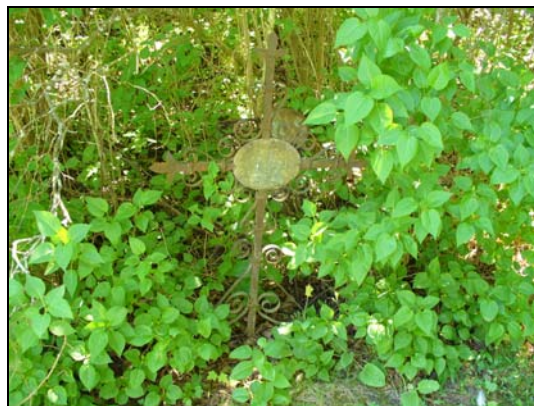
*Undanställt smidesjärnkors.*

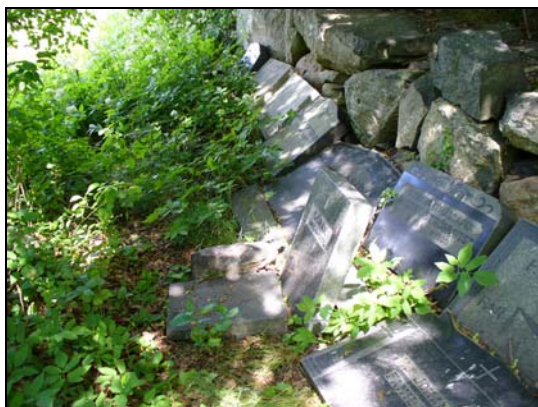
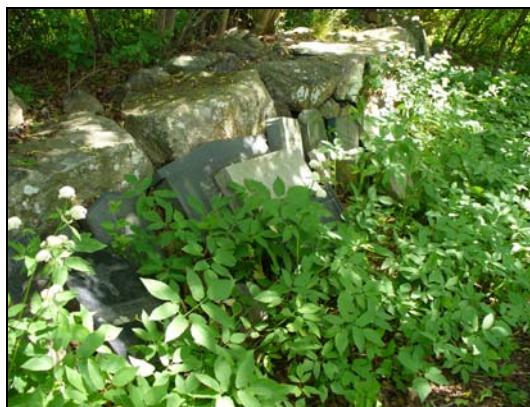
*Undanställda gravvårdar står utanför bogårdsmuren i väster.*

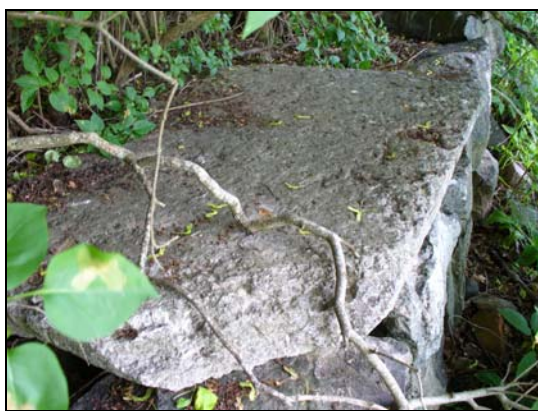
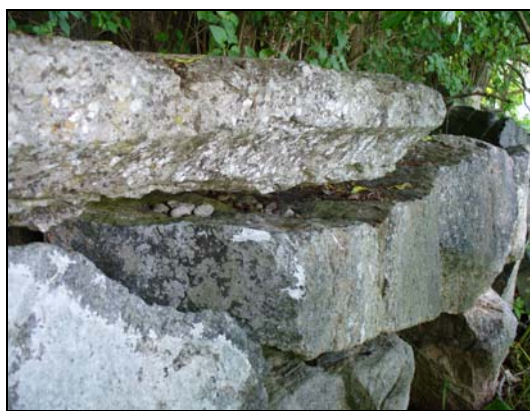
*Eventuellt altarskiva.*

Vid inventeringstillfället hittades en sten i kyrkogårdsmuren i väster. Eventuellt är detta en altarskiva, kanske från den medeltida kyrkan. Vidare undersökningar har inte gjorts.

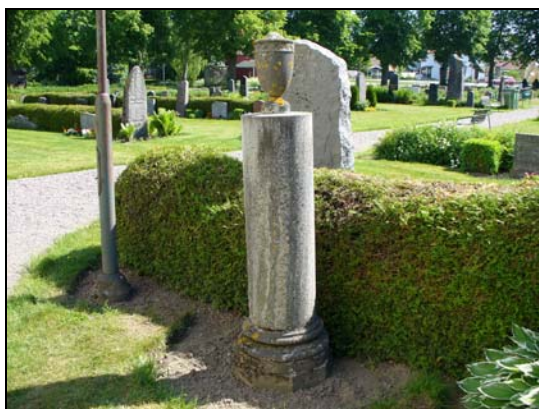
*Gravvård i form av oavslutad kolonn med urna.*

Enstaka gravvårdar har högt eller mycket högt kulturhistoriskt värde. Bland annat gravvården (grav nr A1) av kalksten formad som en oavslutad kolonn med en urna i sten.

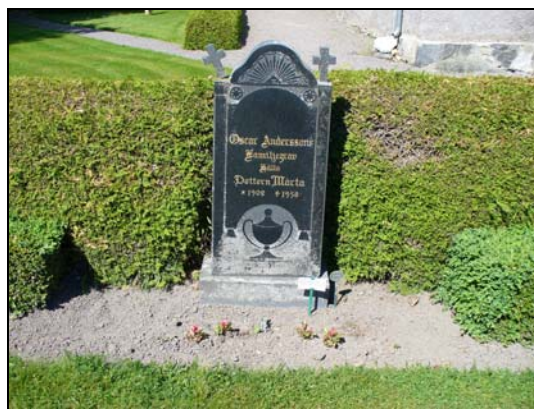
*Gravvård av svart granit av kölbågetyp krönt av två små stenkors.*

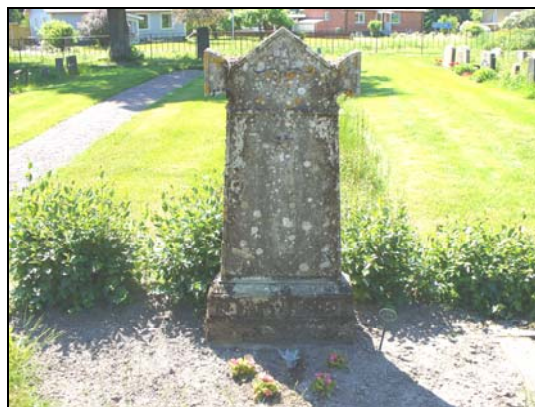
*Gravvård i kalk, rest 1884.*

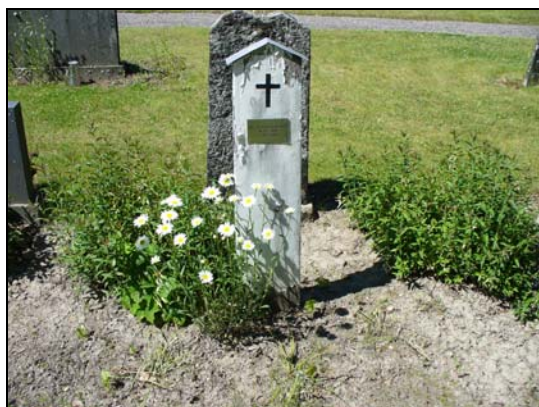
I kvarteret finns flera gravvårdar från den s k allmänna linjen, man kan bitvis följa de enskilda gravvårdarna från 1924- 1936. Två gravvårdar av trä, finns i kvarteret.

*Den här typen av gravvård i trä har varit vanligt förekommande på länets kyrkogårdar.*
