JONSBERGS KYRKOGÅRD

Kulturhistorisk kyrkogårdsinventering

Jonsbergs församling

2006

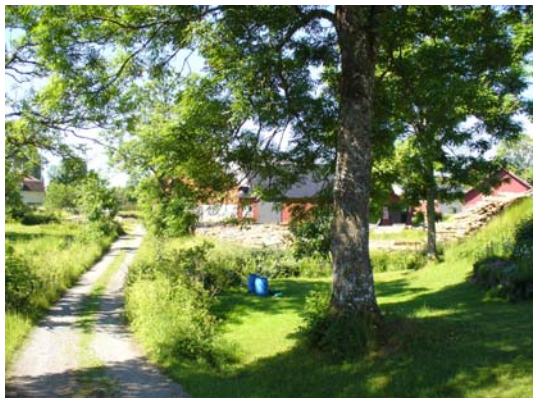
inte och begravningsrätten upphörde stegvis. Senare har den f d begravningsplatsen varit bl a hage, trädgårdsland och vedförråd. Widegren skriver i sin östgötabeskrivning att den ena av de två kyrkogårdarna har återgått till Jonsbergs säteri ägo och används nu som humlegård, vilket i stort överensstämmer med uppgifterna ovan. Invid denna kyrkogård finns en ekonomibyggnad som i kallas "kapellet". En benämning som dock har mycket oklart ursprung.

Den f d begravningsplatsen från nordöst.

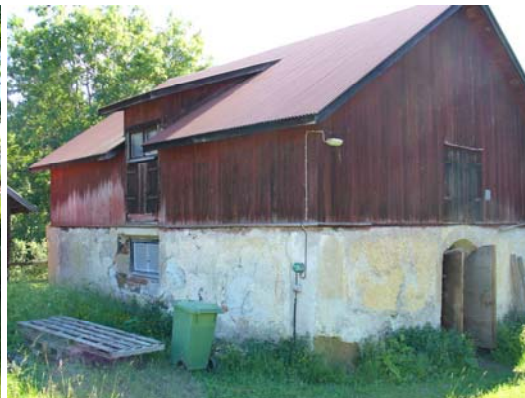
Det s k kapellet från sydväst.

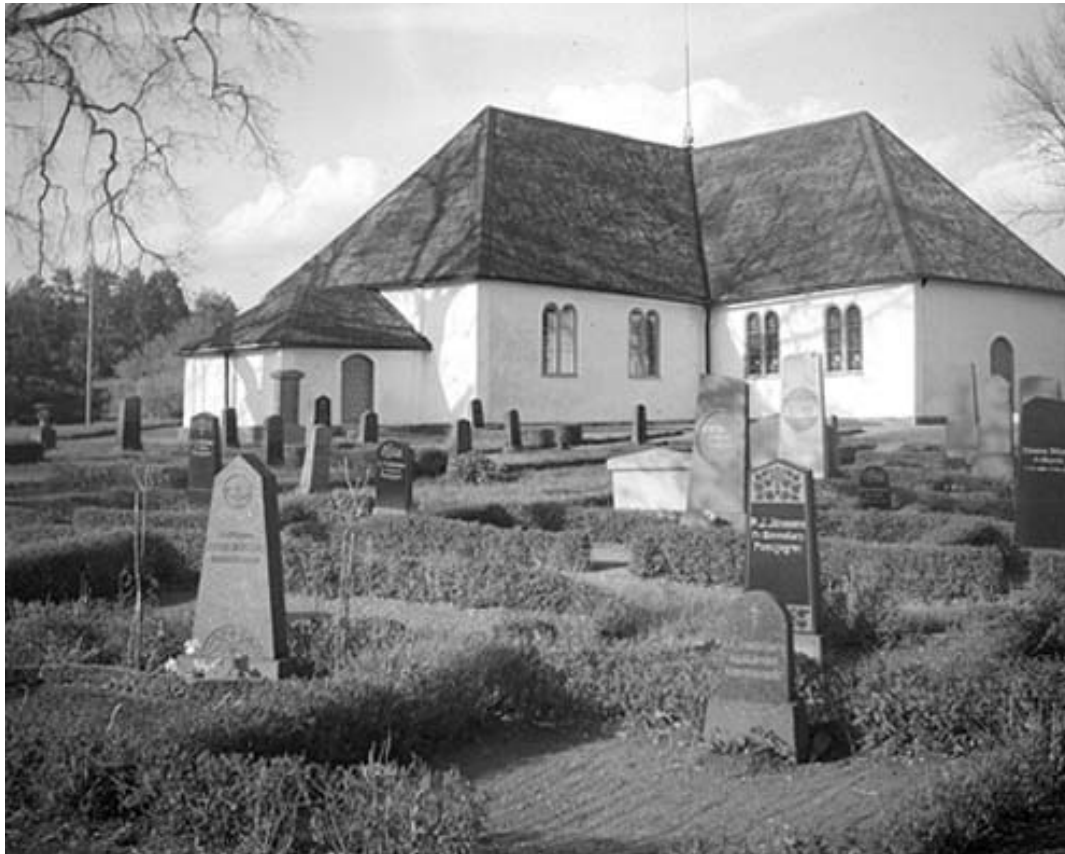
Ett äldre fotografi från 1945 taget från väster visar grusgravar omgärdade av låga häckar. Ett flygfotografi från 1954 visar kyrkogårdens utbredning (se nedan). Det visar tydligt kyrkogårdens struktur med större familjegravar och mindre s k linjegravar i de delar av kvarter A och C där det även idag finns några linjegravvårdar kvar. De flesta gravarna är grusade och omgärdas troligen av häck eller stenram. Den södra delen av kvarter C är utlagd, men har ännu inte tagits i anspråk mer än längst i söder.

Foto 1945, Foto i Östergötlands läns museums samlingar.

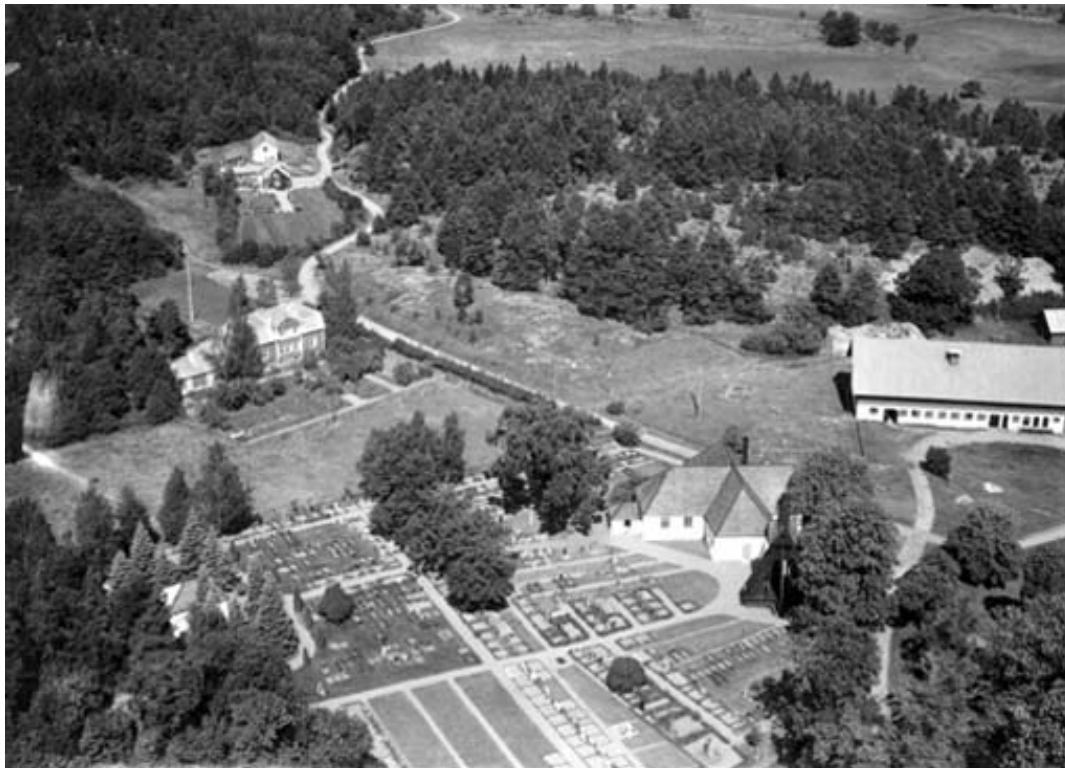
Foto 1954, Foto i Östergötlands läns museums samlingar.

Grusgångar löper utmed kvarteren i nord/sydlig riktning och tvärgående grusgångar delar in de tre kvarteren i olika delar. Gångarna är belagda både med naturgrus och krossgrus. I jämförelse med flygfotografiet ovan från 1954 är gångsystemet i huvudsak oförändrat.

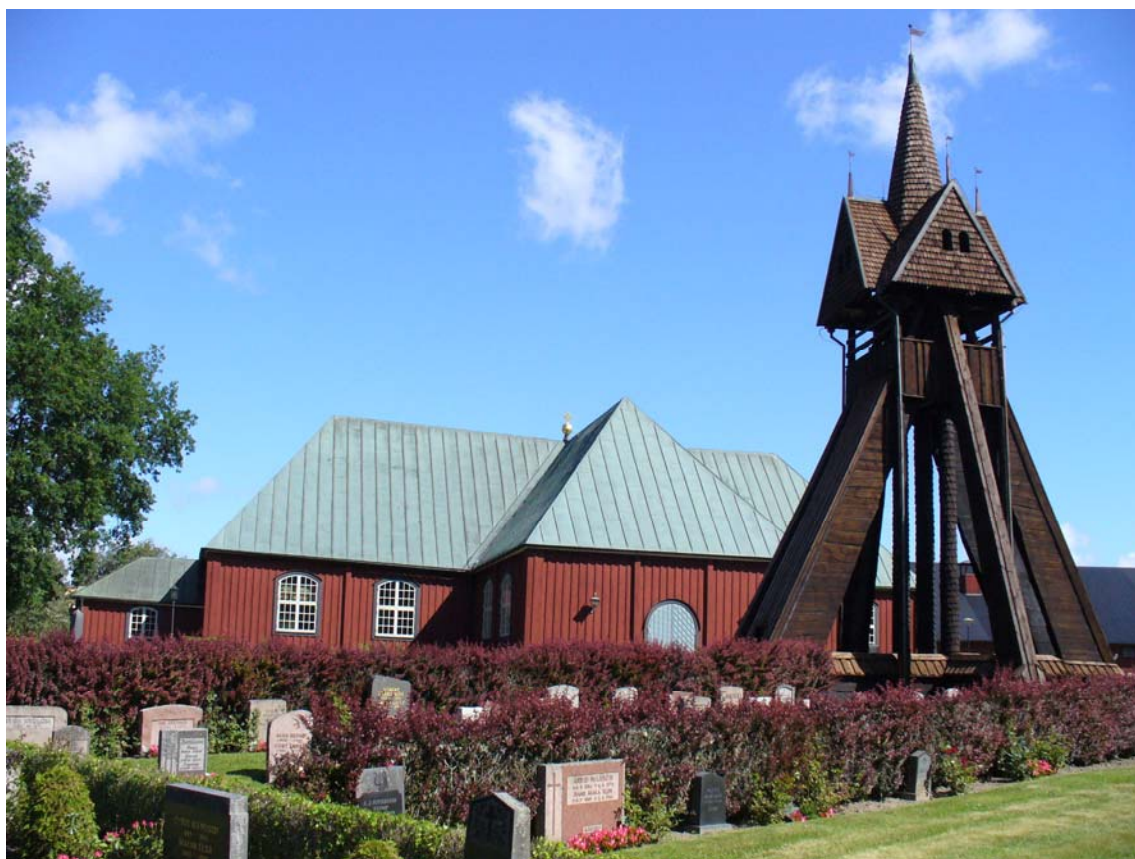
Klockstapel och kyrka från sydöst.

Klockstapeln står sydöst om kyrkan och lär vara uppförd redan 1692. Den öppna klockvåningen täcks av ett korsformat tak som, liksom spiran, är spånklätt. Trappan inryms i en av de snedsträvorna som är inklädd med liggande panel. Även högbenen är spånklädda. Takets gavelspetsar och spiran kröns av vindflöjlar.

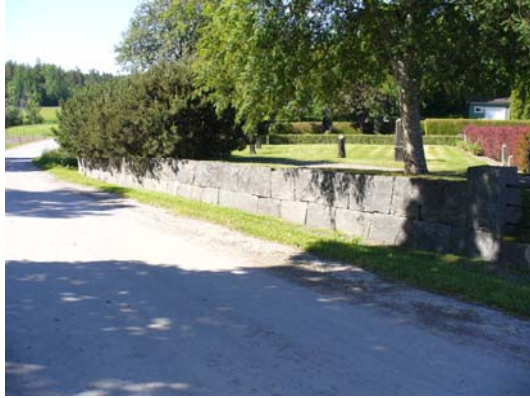
Öster: nordöst-öster 1,0-1,5 m hög kallmurad stödmur, lika västra muren i 2-3 skift.

Nordöstra muren från norr.

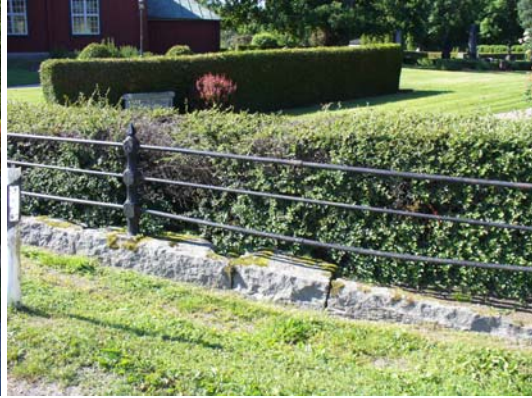
Norr: ett ca 0,8 m högt gjutjärnsstaket med 3 slanor och kanellerade och profilerade stolpar. Staketet står på ett fundament av gråsten.

Gjutjärnsstaketet.

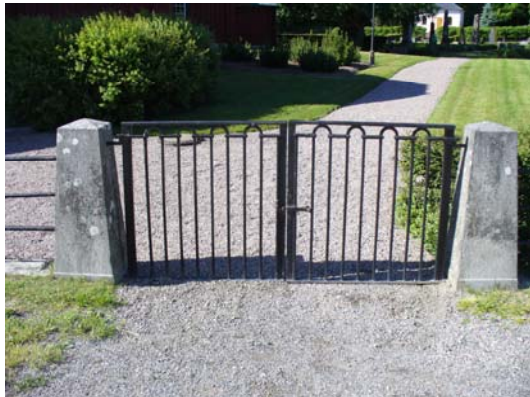
Norr: i nordväst en pargrind av järnsmide, koniska grindstolpar av gråsten med toppigt krön. I nordöst en pargrind i järnsmide med antydning till korsdekor, konkavt krön. Grindstolpar lika nordvästra grindens.

Nordvästra grinden.

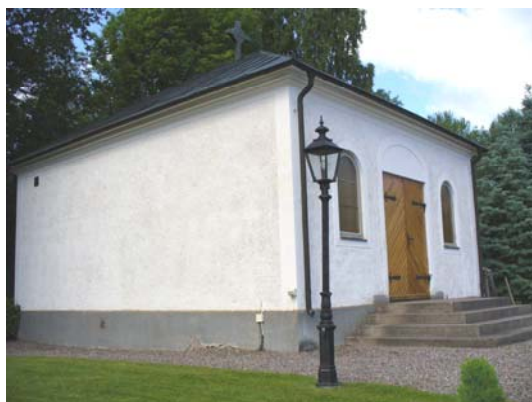
Gravkapell med spritputsade fasader med slätputsade hörn och omfattningar. Gravkapellet på kyrkogårdens sydvästra del uppfördes 1932 efter ritningar av byggnadsingenjören G Hellström på Gottenvik. Det uppfördes med vita spritputsade fasader för att samspela med kyrkobyggnadens dåvarande utseende. Interiören är stramt genomförd med enkla geometriska mönster, sannolikt också den i samklang med Carl Bergstens omgestaltning av kyrkorummet. Taket är skivtäckt med plåt. Pardörr med fernissad panel i fiskbensmönster. Enkla fönster med råglas och runda gråmålade bågar. Gjutna fritrappa.

Gravkapellet.

intressant exempel på ett sätt att försöka att anpassa det nyuppförda gravkapellets utformning efter kyrkans dåvarande utseende. Gravkapellet har därigenom en klar koppling till Bergstens numera helt utplånade restaurering av kyrkan. Dessutom har det en lokal anknytning då det är ritat av byggnadsingenjör G Hellström på Gottenvik. Kyrkogårdens omgärdning har en skiftande karaktär med bl a stenmurar och staket av gjutjärn. Det senare är mycket ovanligt på kyrkogårdarna i Östergötland. Grindarna har olika utformning där de båda paragrindarna i norr har en mer påkostad utformning som betonar kyrkogårdens huvudingångar. Gångsystemet med grusade gångar stämmer i huvudsak överens med de gångar som syns på flygfoto från 1954. Gångarna är viktiga för kyrkogårdens struktur då de indelar kyrkogården i kvarter och kvarteren i olika delar som delvis fått olika karaktär. När det gäller vegetation är den stora eken invid kyrkan dominerande och har en framträdande placering vid kyrkans ingång. Rygghäckarna understryker delar av kyrkogårdens strikta karaktär. Tujor och ädelgranar invid gravkapellet har här en äldre tradition.

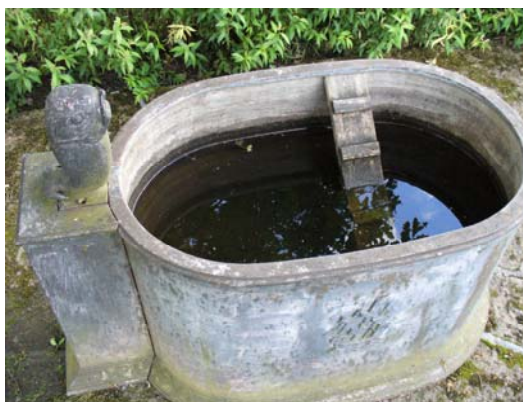
Brunnskar.

Undanställda gravvårdar står vid gravkapellets västra vägg. Enkla parkbänkar. Lyktor av äldre modell med kantig kupa. Terrassmur av ett skift kvaderhuggen gråsten vid uppgången till gravkapellet. Rosor växer vid terrassmuren. I kvarter A finns ett speciellt brunnskar med dekor som anknyter till kustläget.

Brunnskar i gjutjärn (?) med segelfartyg som dekor och ”vattenutkastare” i form av en fisk. Vaser. Platsen omges av spirea.
