BÖRRUMS KYRKOGÅRD

Kulturhistorisk kyrkogårdsinventering

*Sankt Anna församling
Söderköpings kommun
Linköpings stift
Östergötlands län
2006*

ÖSTERGÖTLANDS LÄNSMUSEUM

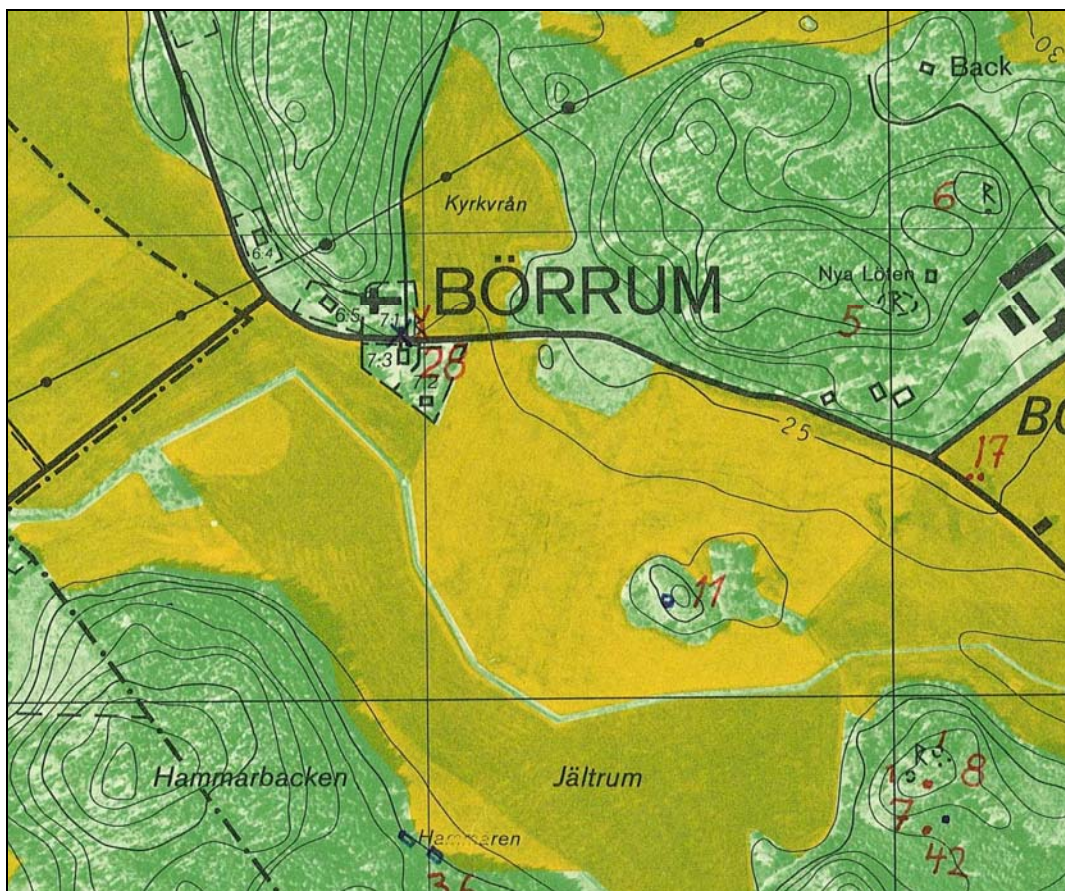
Utsnitt ur ekonomiska kartans blad 086 39, Börrum 1979. RAÄ 28 milstolpe. Vid 1946 års inventering var stolpen löst uppsatt i kyrkogårdsmuren. Milstolpen som hade inskriptionen $\frac{1}{4}$ Mil är idag förkommen.

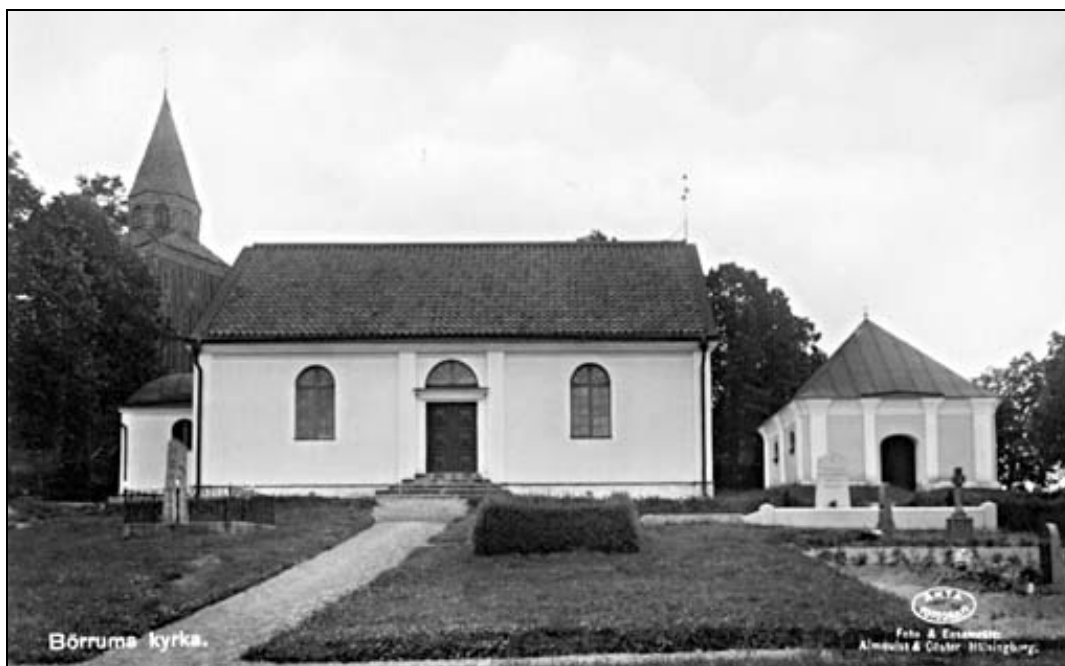
Studier av fotografier visar att under 1940-talet är stora delar av kyrkogården utan gravstenar. Fler gravvårdar har tillkommit under 1950-talet.

Foto 1940. Foto i Östergötlands länsmuseums samlingar.

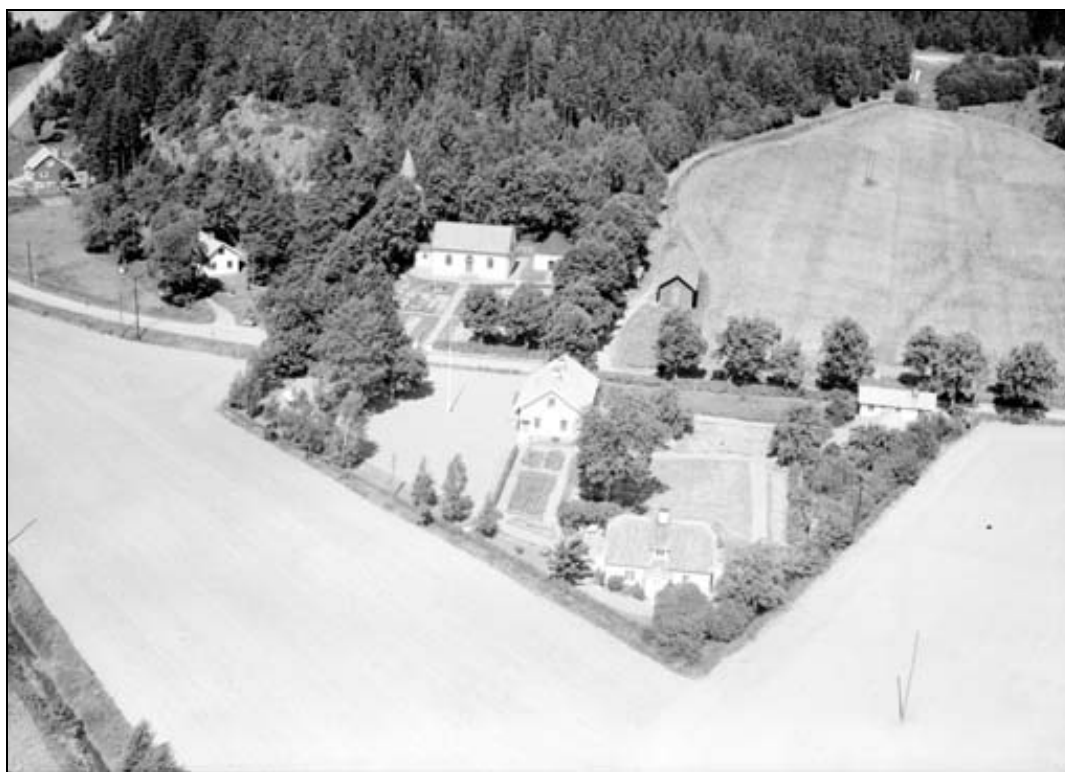
Foto 1954. Foto i Östergötlands länsmuseums samlingar.

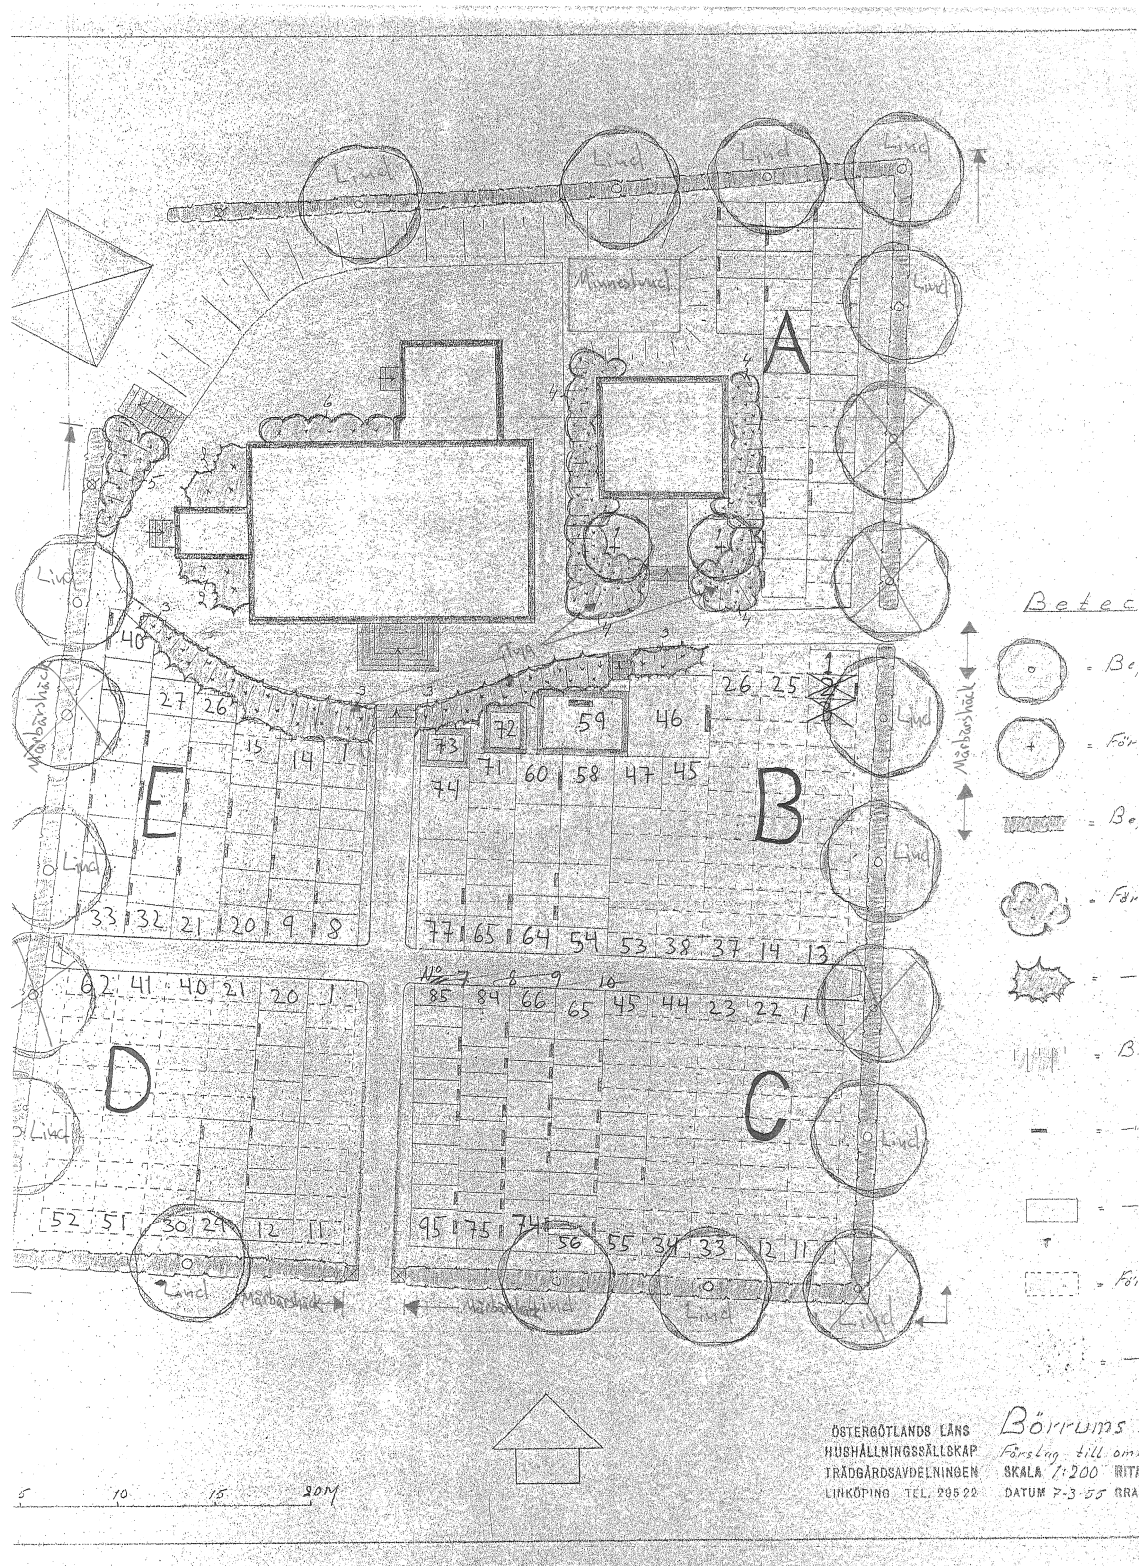
Översiktlig beskrivning vegetation mm - Karta

Kyrkogården saknar kvartersindelning. I rapporten beskrivs kyrkogården som ett kvarter. För att underlätta redovisningen av kulturhistoriska värden har kyrkogården delats in i fem områden: A-E för att förtydliga var på kyrkogården eventuella kulturhistoriska värden finns.

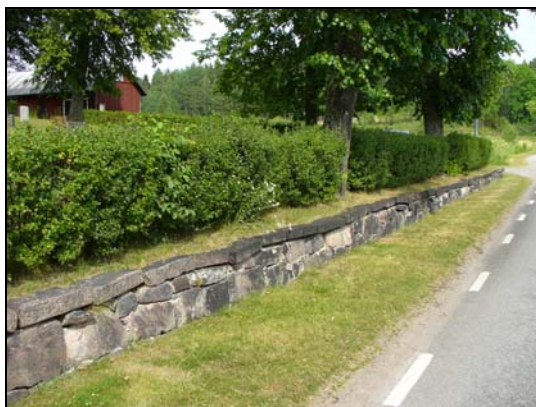
Söder; stödmur, muren är bitvis fogad med cementhaltigt bruk. Muren har en höjd av ca 0,4 m. Muren består av obearbetade, råhuggna och kluvna stenblock.

Del av södra kyrkogårdsmuren.

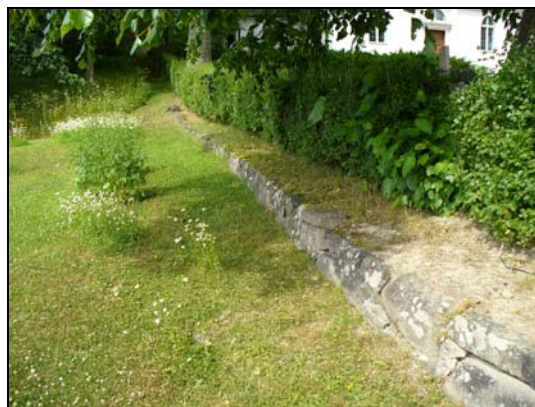
Väster; stödmur, muren är bitvis fogad med cementhaltigt bruk. I det sydvästra hörnet har muren en höjd av ca 0,4 m. Murens höjd sänks gradvis ju längre åt norr den löper för att helt försvinna, detta delvis på grund utav den omkringliggande markens karaktär. Muren består av obearbetade, råhuggna och kluvna stenblock.

Del av västra kyrkogårdsmuren.

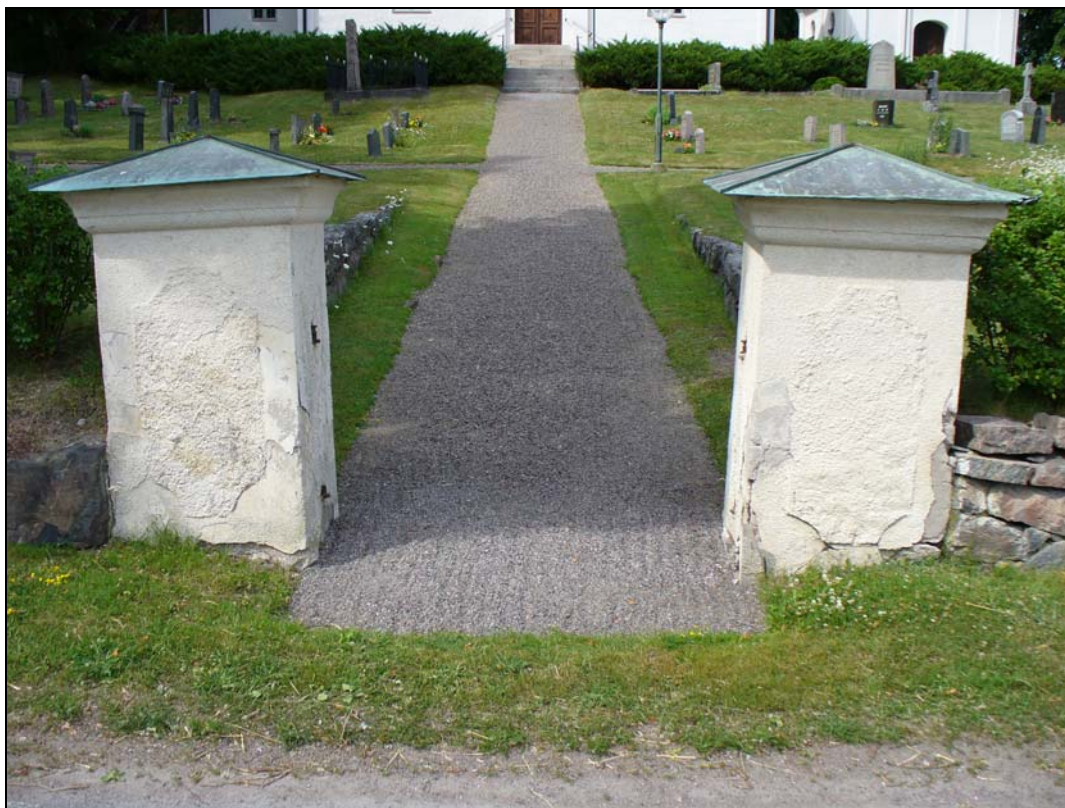
Söder; grindstolparna är kvadratiska i genomskärning. Stolptopparna är pyramidformade och täckta med plåt. Avslutningen förstärks utav en kraftig listdragning. Stolparna är slätputsade med en spritputsad dekor. Grindstolparna har sättnings- och putsskador. Grindar saknas.

Grindstolpar i söder.

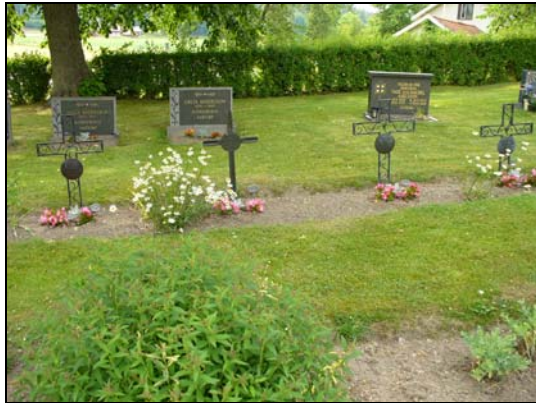
Gravkors i järn, område D.

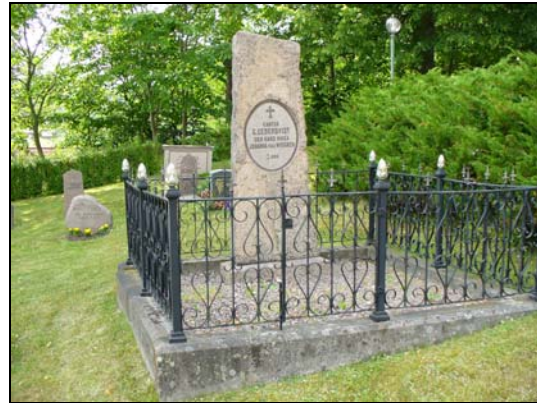
Gravvård omgärdad av smidesstaket i område B.

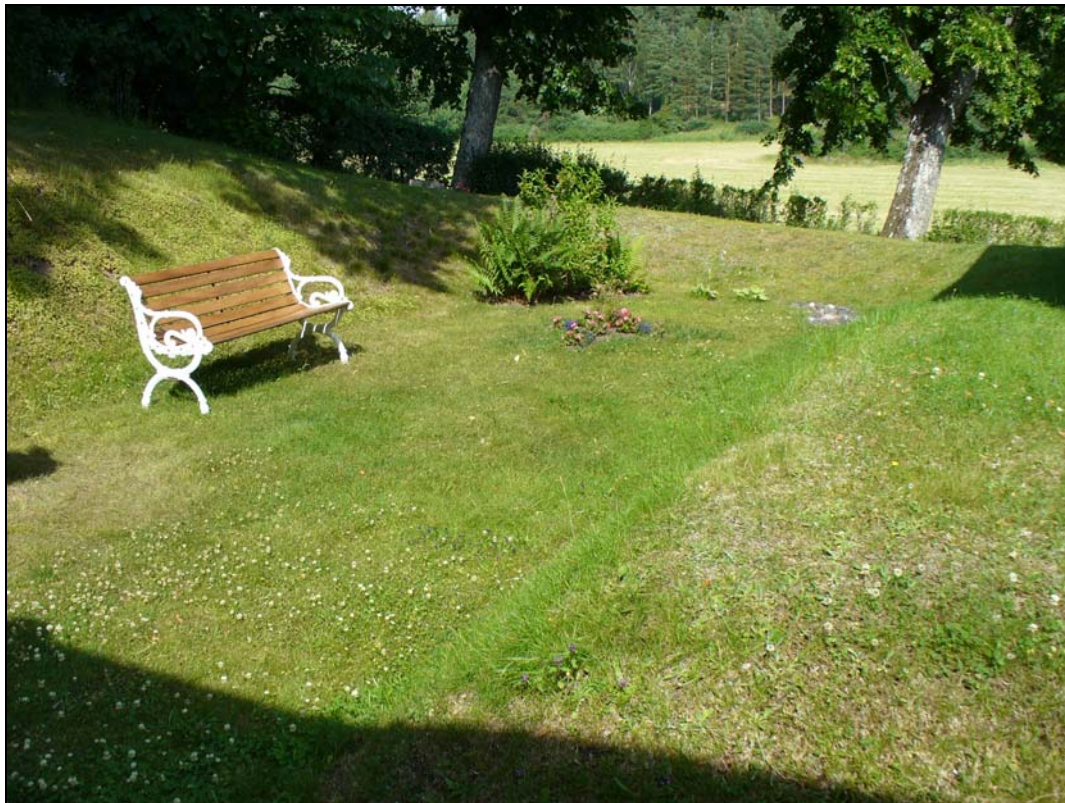
Minneslunden ligger bakom gravkoret, den anlades under 1990-talet.

Minneslund från SVV.

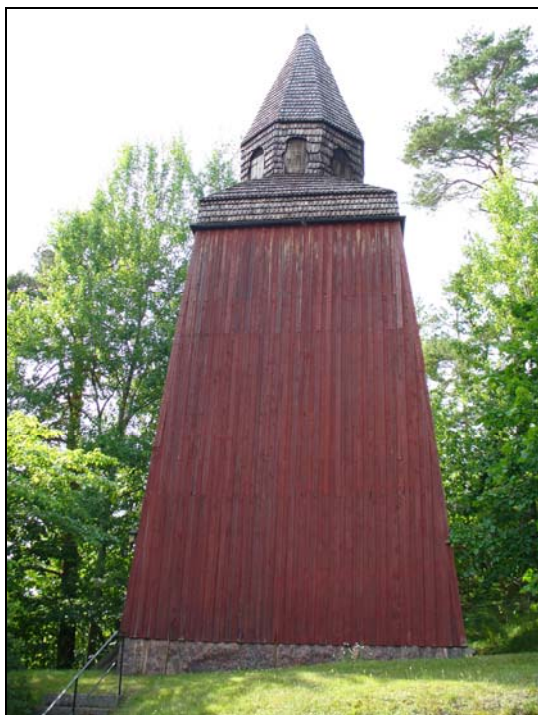
En klockstapel med faluröd panelbeklädnad och spåntäckt huv byggdes 1726 på höjden vid kyrkans västra gavel. Klockorna är gjutna 1722 av G Meyer i Stockholm. En renovering genomfördes 1960-61 av Ture Jangvik avseende spånklädnad och ytterpanel.

Klockstapel från Ö.

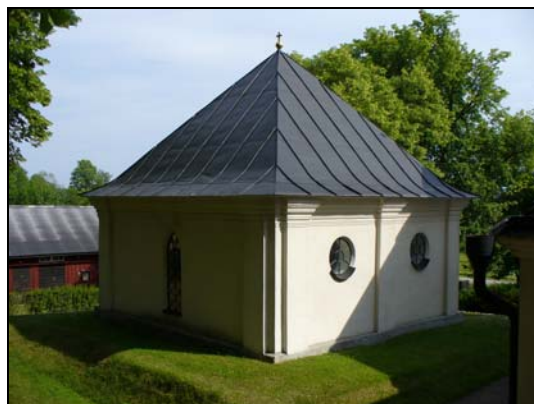
Öster om kyrkan ligger ett gravkor byggt 1752 för att hysa assessorn och brukspatronen Gustav Adolf Forss och hans maka Vendela Rosenhielm på Börrums gård. Gravkoret har sprutputsade fasader avfärgade i vitt, gråputsad sockel och en kraftigt profilerad taklist. Det höga tälttaket försågs 1992 med svart, falsad, galvaniserad plåt. Porten är en stickbågig, panelklädd dubbeldörr. Mot norr finns ett smalt, spetsbågigt fönster med järnspröjs och mot öster och väster runda fönster. Golvet i gravkoret består av ett betonggol, innertaket är ett plant trätak med synliga bjälkar.

Gravkor från NV.

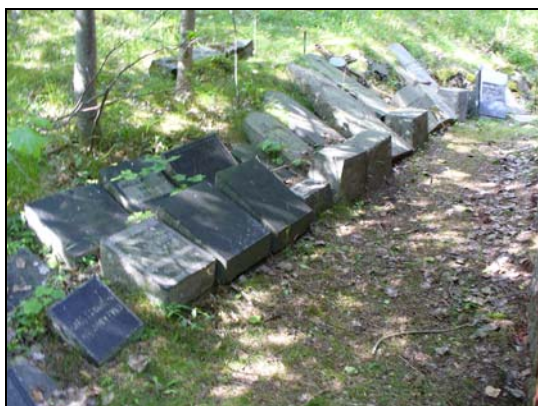
Bakom klockstapeln ligger ett stort antal undanställda gravvårdar.

Undanställda gravvårdar.

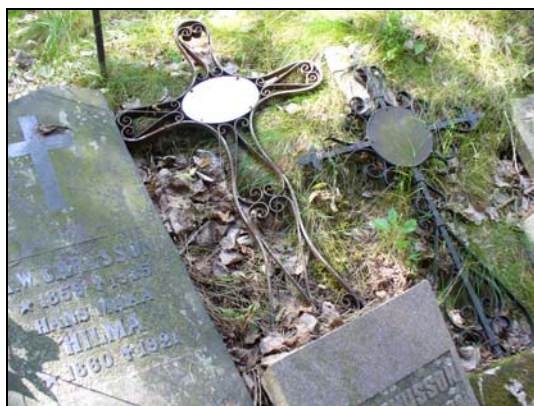
Undanställda gravvårdar i smidesjärn.

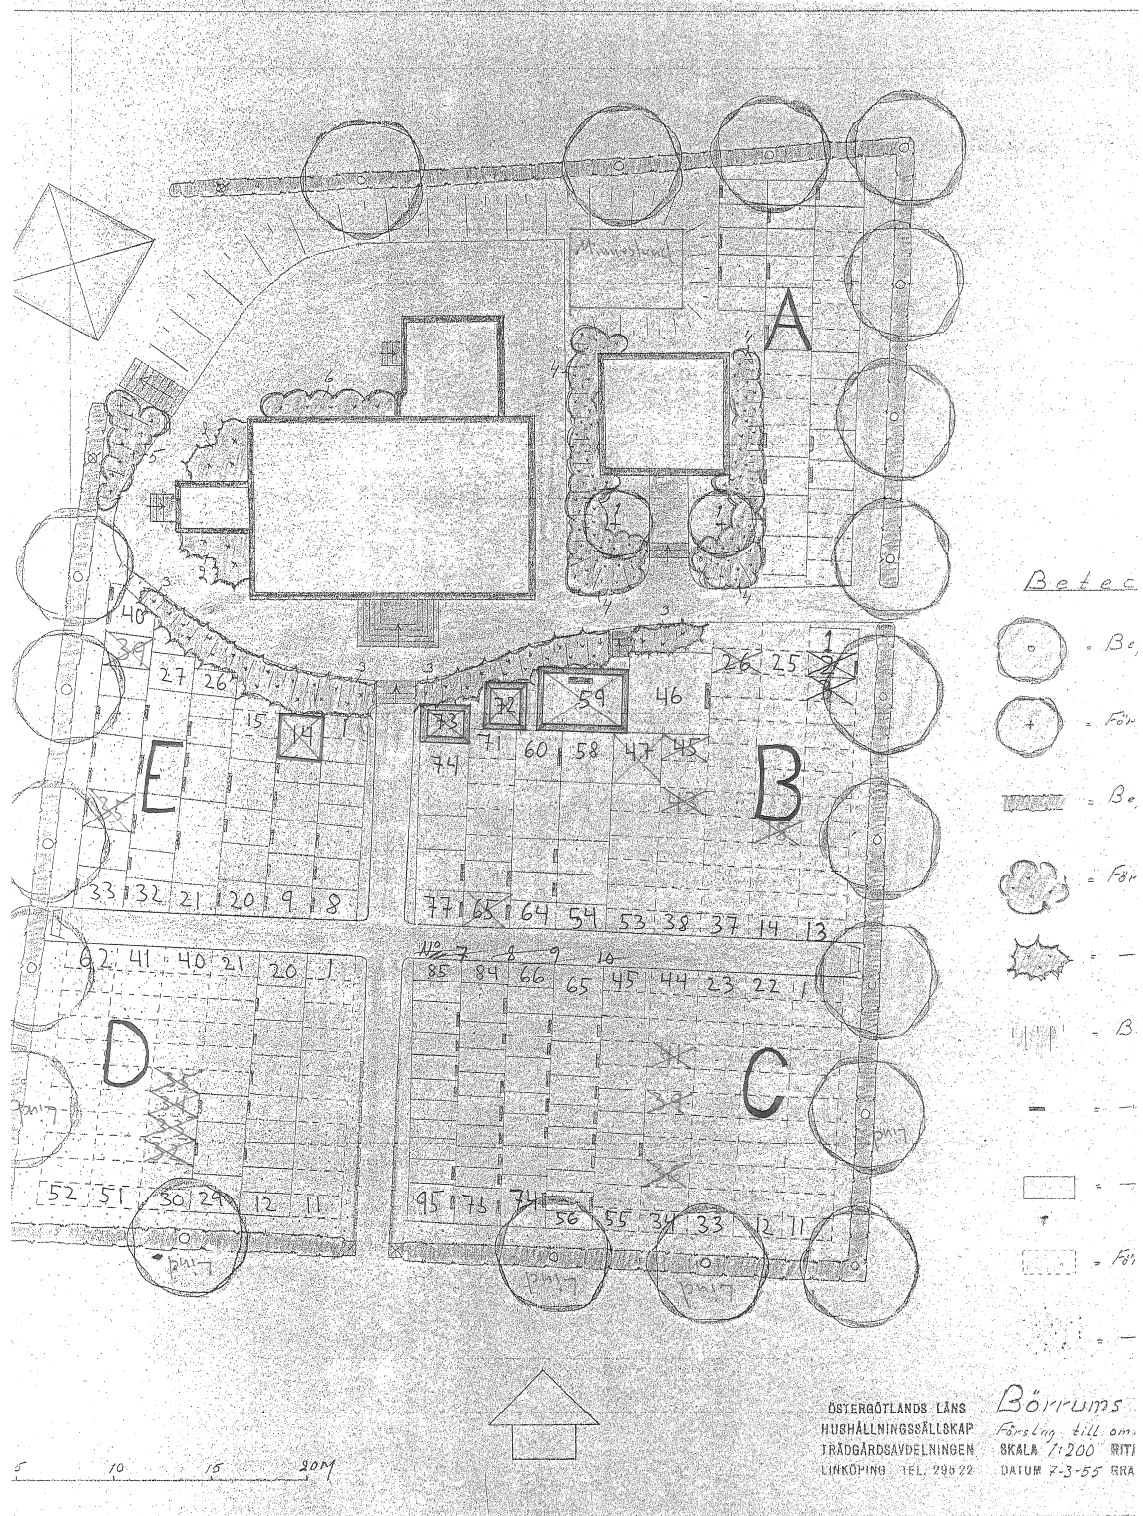
Börrums kyrkogård

Exempel på gravvårdar med kulturhistoriskt intresse är markerade med X.
 Gravvårdar med omgärdning är markerade med en fyrkant.
