2 Karaktärisering av kyrkoanläggningen

2.1 Kyrkomiljön

2.2 Kyrkan

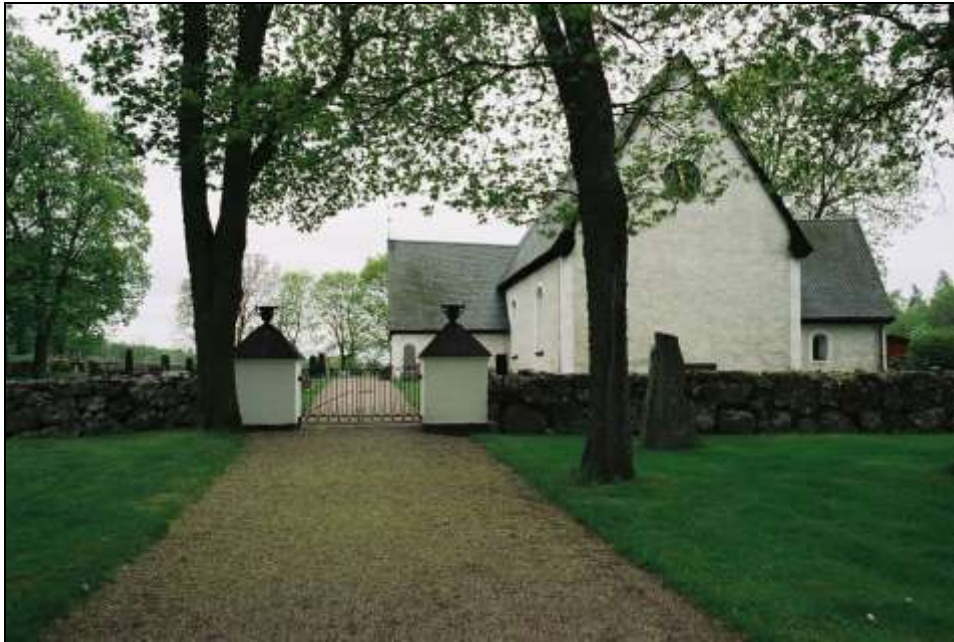
Lunda kyrka från öster. En grusad gång kantad av lönnar leder till kyrkans ingång genom bogårdsmuren. Långhus med tornur i det östra gavelröstet, sakristia i norr och vapenhus i söder. Foto Lisa Sundström, maj 2004.

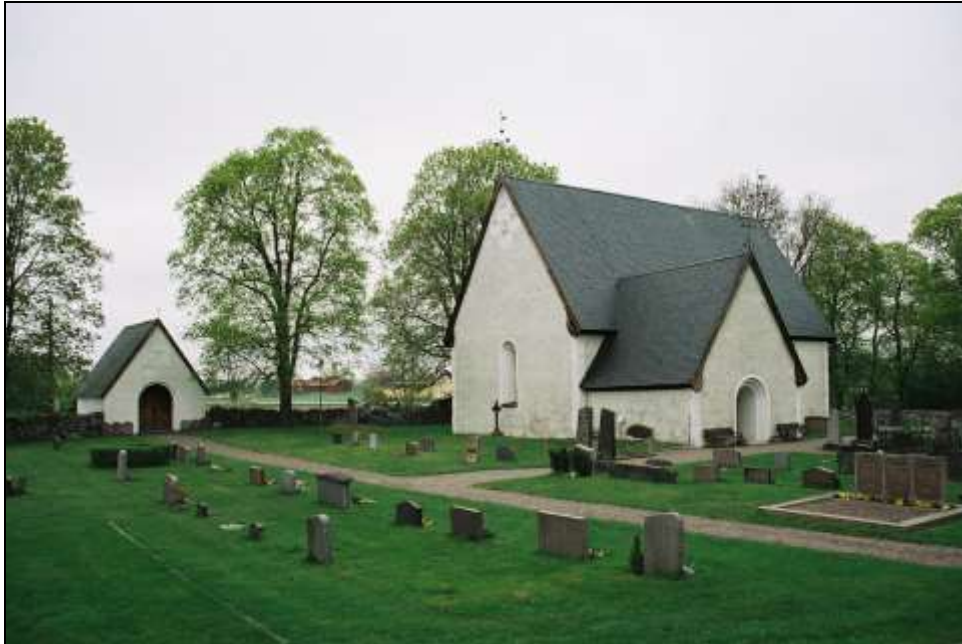
Lunda kyrka från sydväst med långhus och vapenhus i söder. Långhuset har fyra runda slätputsade blinderingar i vardera gavelröstet. I liv med bogårdsmuren uppfördes ett mindre gravkapell år 1959. Foto Lisa Sundström, maj 2004.

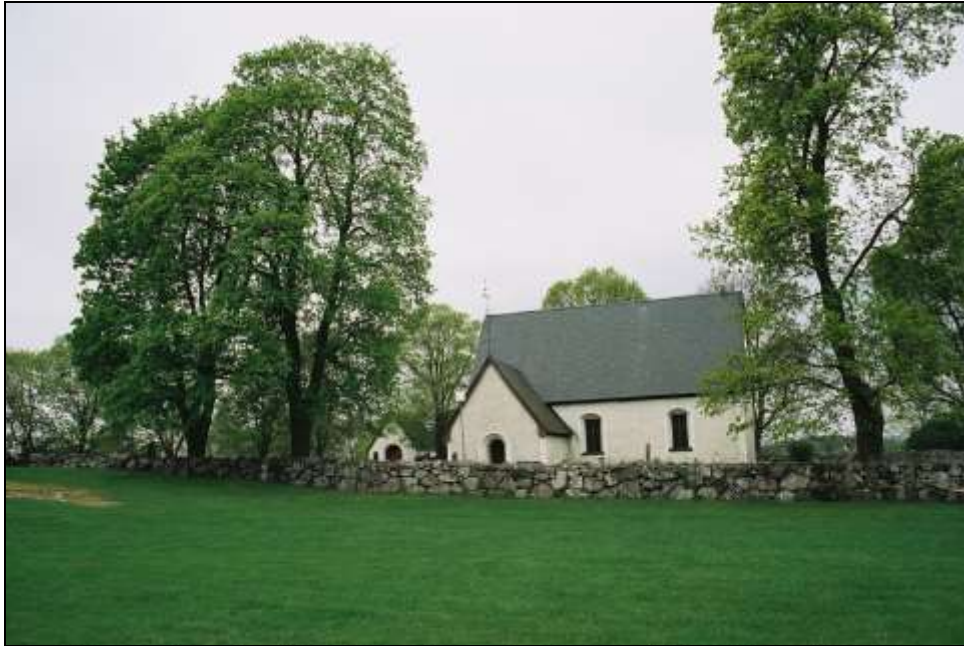
Lunda kyrka med muromgärdad kyrkogård. I hela bogårdsmurens längd ligger söder om muren en stor gräsbeväxt plan. Foto: Lisa Sundström, maj 2004.

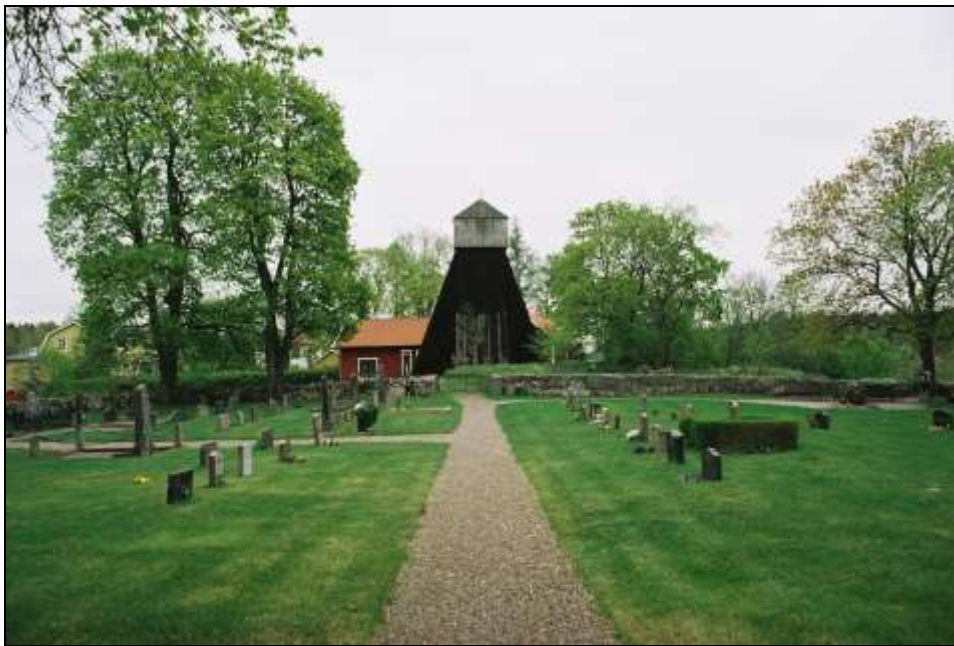
Klockstapeln och uthusbyggnader söder om bogårdsmuren. Kyrkgården är gräsbeväxt med raka grusade gångar. Den västligaste delen av kyrkogården är utvidgad år 1926. På denna delen är i sydvästra hörnet en minneslund anlagd år 2000. Foto Lisa Sundström, maj 2004.

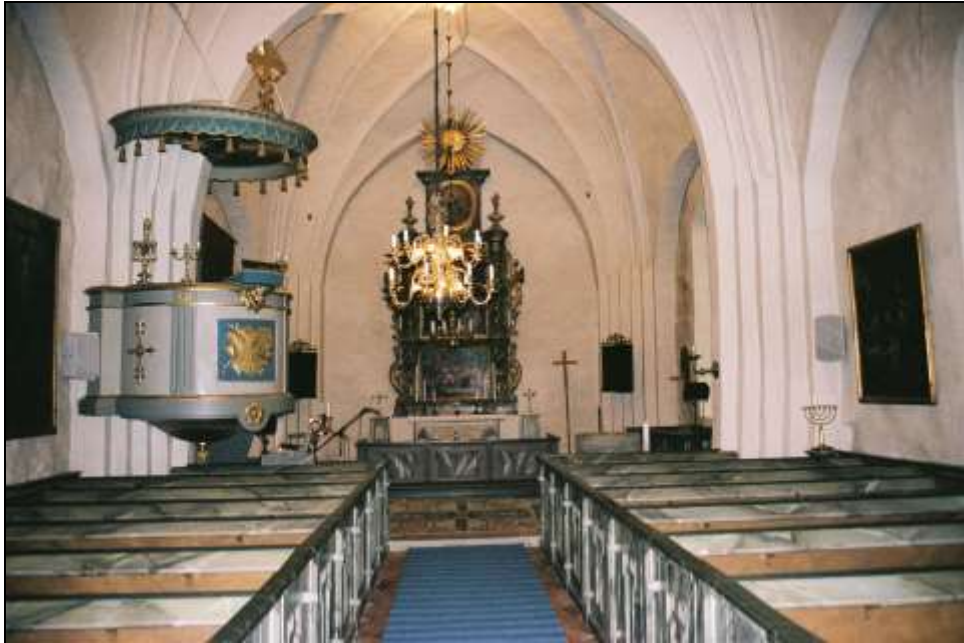
Kyrkorummet mot öst med vitputsade väggar och stjärnvalv, altaruppsats och bänkinredning från 1740-talet, predikstol från år 1806 och altarring från 1937. Foto Lisa Sundström, maj 2004.

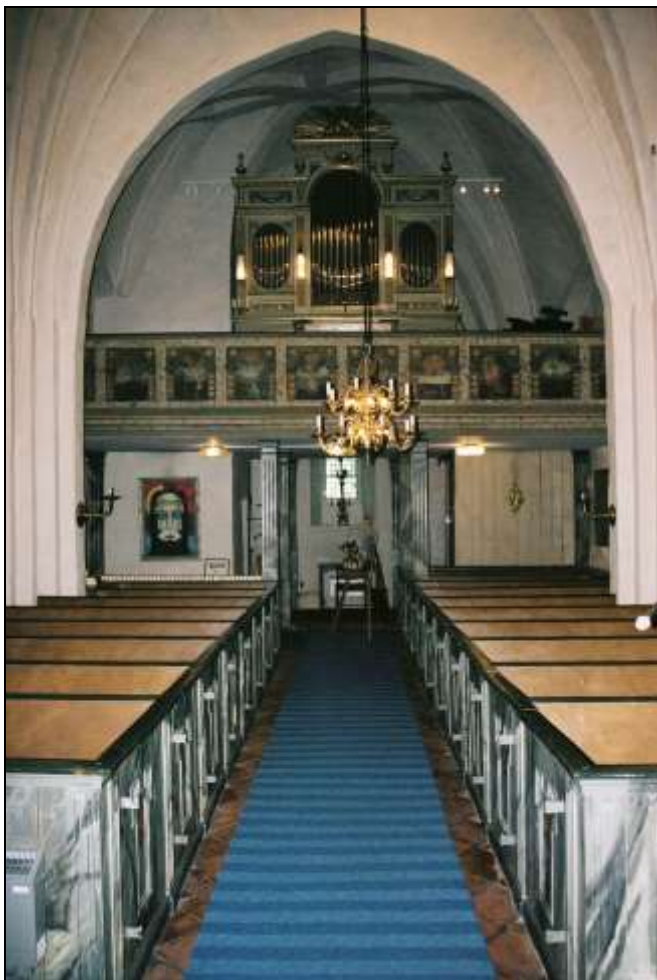
Kyrkorummet åt väst med orgelfasad och läktare från år 1897 med användande av 1717-års läktarbarriär. Foto Lisa Sundström, maj 2004.
