Kulturhistorisk karakterisering och bedömning

Skede kyrkogård

*Skede socken i Vetlanda kommun
Jönköpings län, Växjö stift*

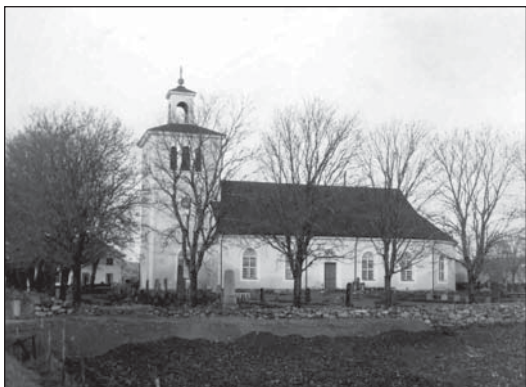
Skede kyrka. Bilden är från före 1947.

Skede kyrka uppfördes under åren 1833-34 och är ritad av länsbygg-mästare Carl Robert Palmér, bördig från Skede. Den nyklassicistiska kyrkan har ett lågt kraftigt torn och ett helomslutande absidkor. Entréerna åt väster och söder är markerade med klassiska portaler och sydentrén accentueras ytterligare av ett slätputsat risalit-parti med antydning till rustika hörnkedjor. Kyrkan har höga fönster med smårutade bågar i fyra lufter samt en övre lunettformad båge med dekorativt spröjsverk. Båda portarna, med tidstypisk kannelyr i de övre fyllningarna och diagonalt ruttmönster i de nedre, är från tiden för kyrkans uppförande.

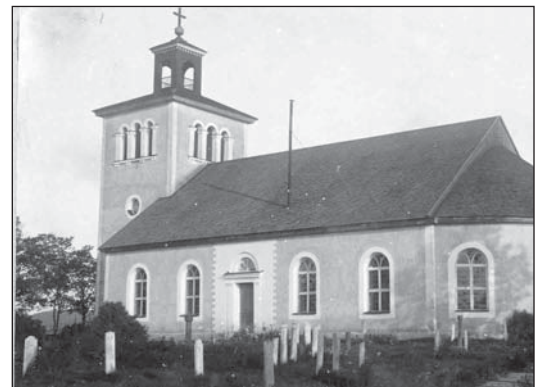
Bild av okänt datum. Framför kyrkan syns trävårdar från allmänna linjen på låga gravkullar.

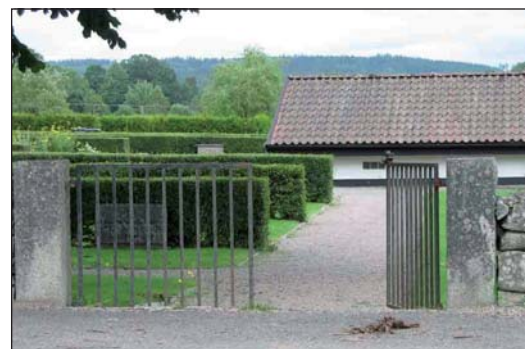
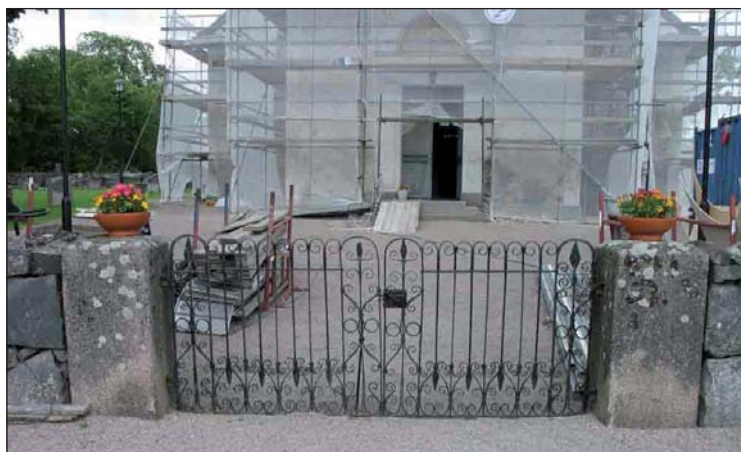
Ovan ingången till utvidgningen från 1947. Bakom syns det före detta bårhuset som uppfördes samtidigt. Bilden till vänster kyrkogårdens huvudingång vid kyrkan.

Kyrkogården har tre ingångar, två väster och en i söder. Huvudingången finns vid kyrkans västingång och är en sirligt utformad smidesgrind målad i svart. Den är fäst i grindstolpar av hamrad granit vilka är avfasade upptill. Grinden är troligen från kyrkans tillkomsttid. Den andra ingången i väster är av mer modernt stuk och förmodligen från 1947 eller däromkring. Även denna är en svartmålad smidesgrind och den är fästad i granitstolpar som dock är smalare än de vid huvudingången. Den tredje ingången är utan grind och används främst av kyrkogårdens personal.

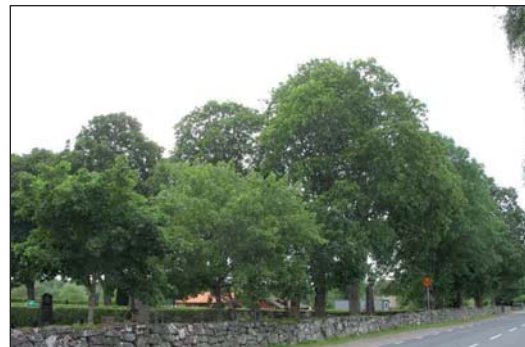
En oregelbunden trädkrans av lönn omgärdar den äldre kyrkogården.

Den äldre kyrkogården i norr omgärdas av en trädkrans av lönn dock med vissa saknade träd i öster. Utvidgningen från 1947 har en rad med alm och ask längs med vägen i väster. Inne i kvarteren

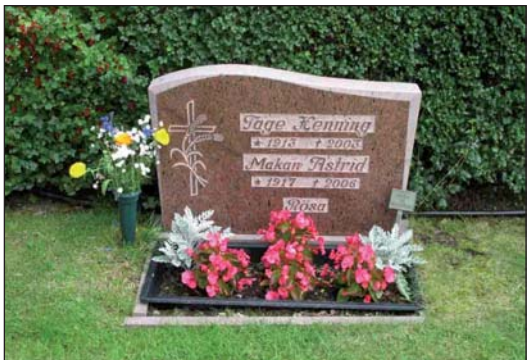
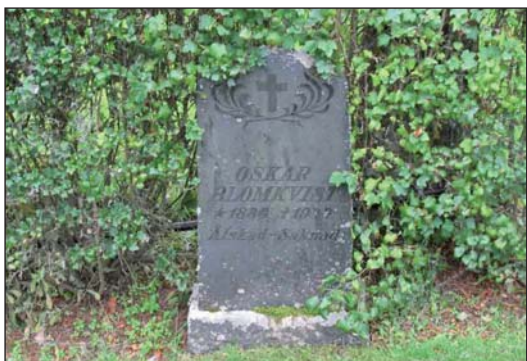
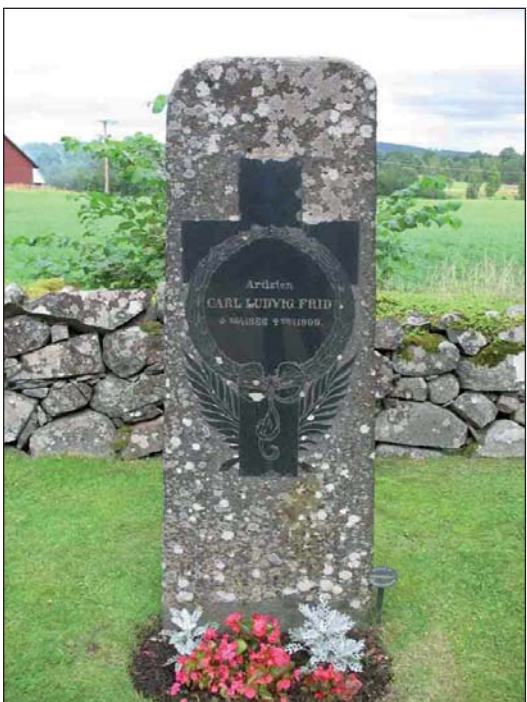
Tre skilda gravvårdstyper från kvarter D (överst), kvarter C (mitten) samt kvarter A (nederst).

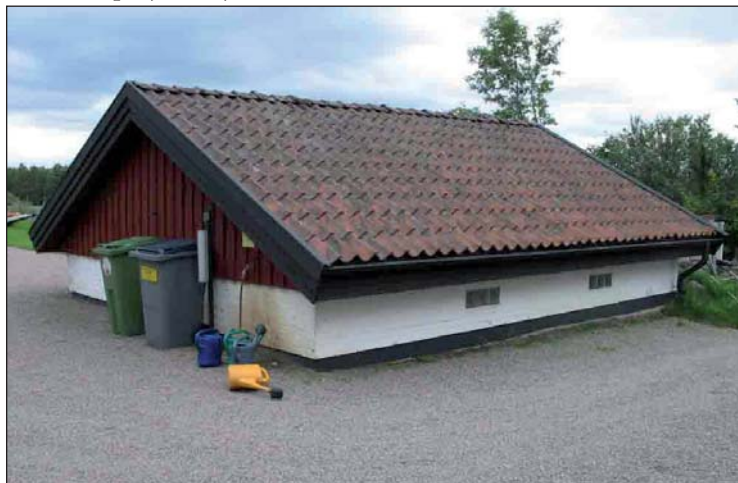
Längst i söder finns det bårhus som ritades av arkitekt Paul Boberg 1939 och som uppfördes i samband med att kyrkogården utvidgades 1947. Det är numera förråd. Byggnaden är byggd i suterräng och dess nederdel är putsad och avfärgad i vitt medan gavelspetsarna är klädda med stående bräder som rödslammats. Sadeltaget är täckt med enkupigt lertegel. På långsidorna finns små liggande fönster med två spröjs i varje.

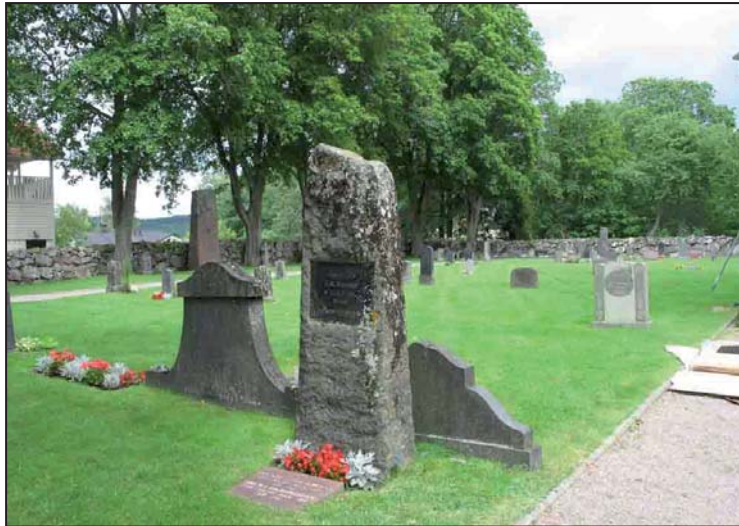
Längs med muren runt den äldre kyrkogården finns kvarter A och norr om kyrkan kvarter B. Gravvårdarna står i gräsmatta, i en enkel rad i A och oregelbundet placerade i B. En gravvård i öster ramar in av två paraplyalmar i övrigt är det trädkransen som skapar rumslighet i kvarteren. Invid muren i det nordöstra hörnet står äldre vårdar, varav två järnvårdar, ihopsamlade.

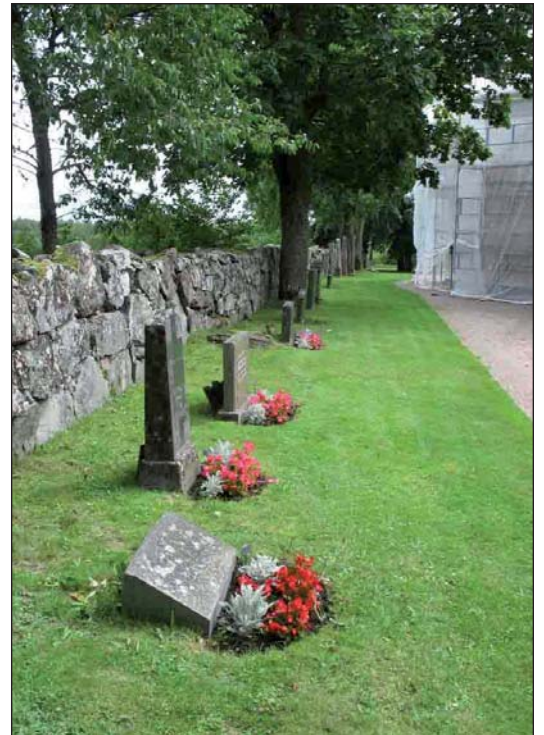
Kvarter A ovan och till vänster kvarter B.

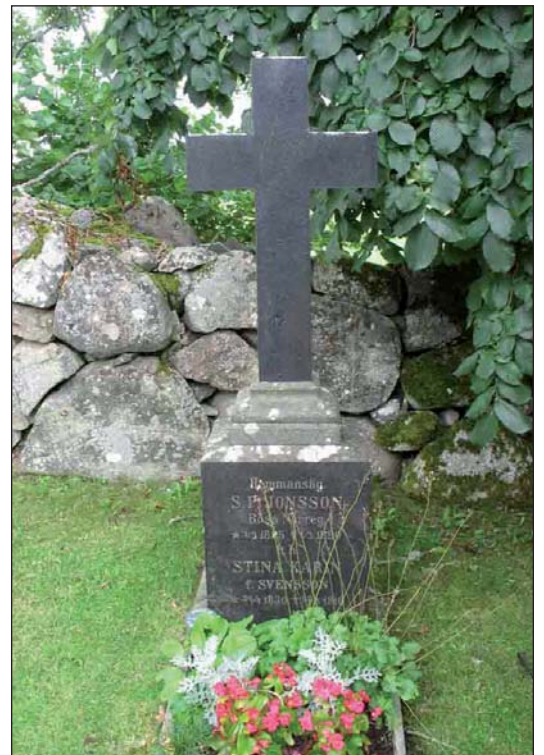
En vård från 1878 över hemmansägare Jonsson i kvarter A.

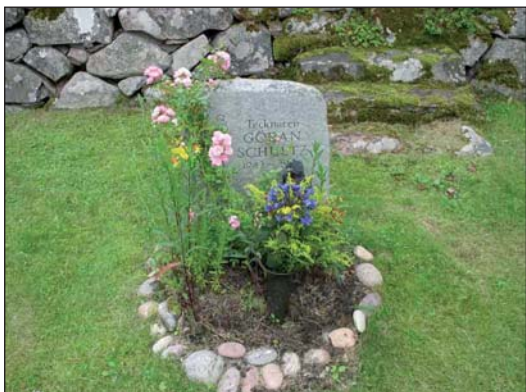
Ovan en modern gravvård med naturstenslika former i kvarter A. Till höger två vårdar i kvarter B, en kraftigare över artisten Lindholm och en typisk vård från allmänna linjen.

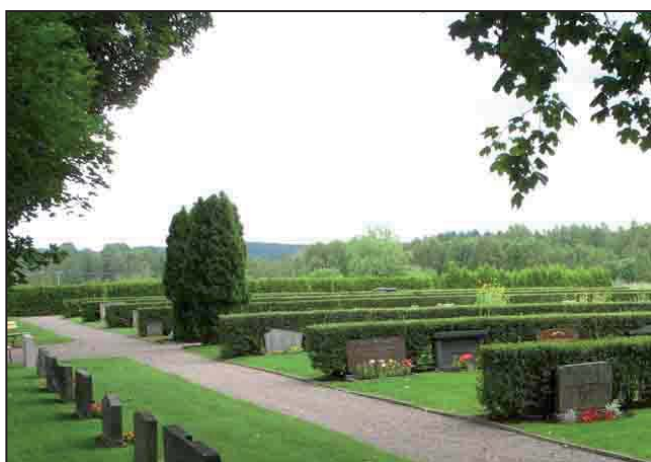
Ovan kvarter D och till höger kvarter C.

Söder om kyrkan på den äldre kyrkogården ligger kvarter C och kvarter D innefattar hela utvidgningen från 1947. Båda kvarteren har gräsmatta och långsgående meterhöga rygghäckar av måbär. De delas på mitten av en grusgång. I kvarter D finns två höga idegranar

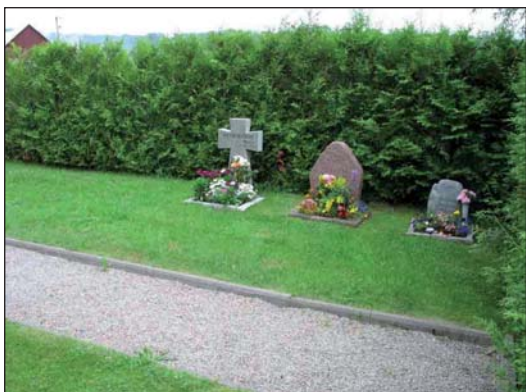
Minneslundan till höger och en av urnlundarna ovan.

Den östra kanten av utvidgningen upptas av minneslundan och de båda flankerande urnlundarna. Minneslundan har en bred grusgång som leder fram till en gatstensomgärdad grusrundel i vilken det står en våtsten och ett högt träkors. I urnlundarna finns enbart gräsmatta och en delande grusgång. Området omgärdas av en tujahäck som även åtskiljer de tre lundarna.
