2 Karaktärisering av kapellanläggningen

2.2 Kapellet

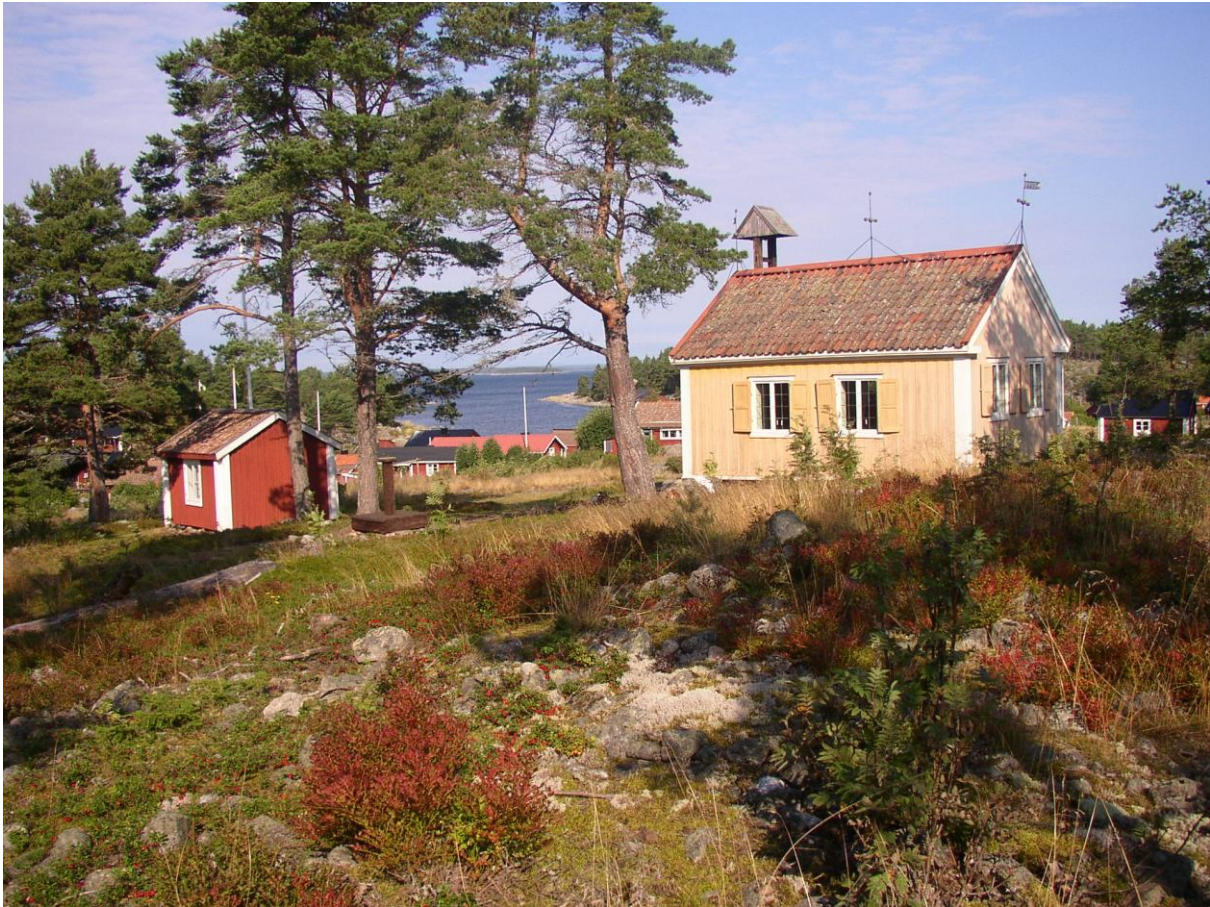
Prästkammaren och kapellet på Kråkön med fiskeläget vid den naturliga havsviken i bakgrunden. Till höger i bild skimtar även den gemensamma mangelboden. Foto: Daniel Olsson, Länsmuseet Gävleborg, 2005-08-23.

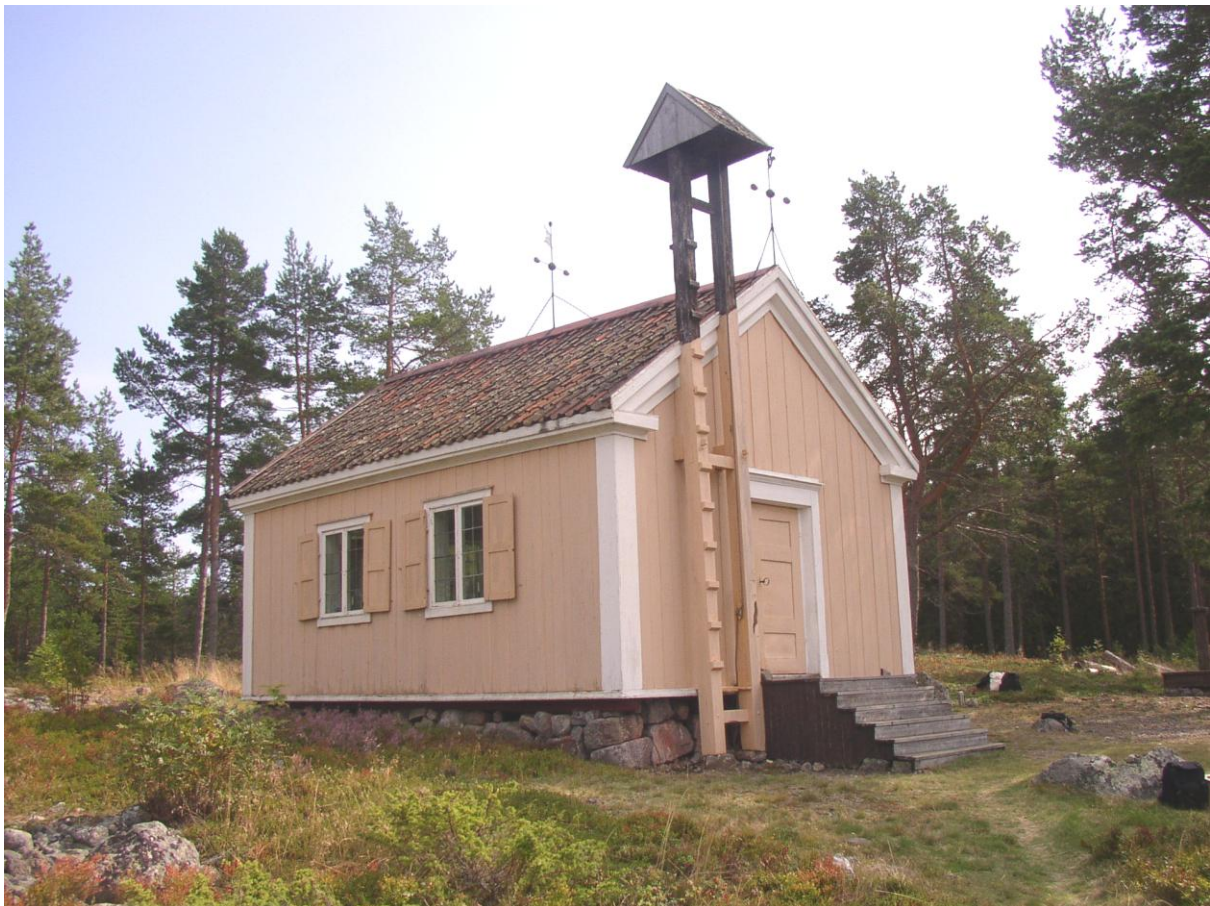
Kråkö kapell från nordväst. Foto: Daniel Olsson, Länsmuseet Gävleborg, 2005-08-23.

Byggnaden som vilar på hörnstenar med mellanliggande murar av natursten består av ett timrat rektangulärt rum med sadeltak. Ytterväggarna är åtminstone sedan 1800-talets början klädda med stående bred lockpanel i trä, tidigare rödfärgad, men numer målad i gul kulör. För att slippa utskjutande knutar har panelen salats ut närmare en decimeter, vilket givit byggnaden en medvetet arkitektonisk gestaltning. Framför ingången, som är vänd mot väster återfinns en bred trätrappa om sex steg, vilken leder upp till kapellets utåtgående kraftiga gulmålade träport. Mot resterande väderstreck har byggnaden två fönster per sida, på östgaveln något mindre och placerade något högre upp på väggen. Fönstren, vars bågar har blyspröjsade rutor med tillhörande stormjörn, är även försedda med gulmålade fönsterluckor av trä med ålderdomliga järnbeslag. Fönsterluckorna är uppfällda under sommarhalvåret. Knutar, dörr- och fönsterfoder samt övriga snickerier är vitmålade. Taket som tidigare varit spåntäckt är idag klätt med enkupigt tegel. På nocken tronar, som på flertalet fiskarkapell i dessa trakter, tre höga järnkors dekorerade med träklot och vindflöjlar samt kronor av järn. På vindflöjlarna återfinns olika årtal samt initialer.

Vid östgaveln står på portens norra sida kapellets klockstapel som är av traditionell typ, bestående av två höga träspiror vilka bär upp ett spånklätt sadeltak samt kapellets gjutna klocka. Klockstapeln är målad i samma kulör som kapellet upp till taket och däröver tjärad. På klockstapeln sitter även kapellets fattigbössa, som är ett karaktäristiskt inslag vid Hudiksvalls skärgårdskapell.

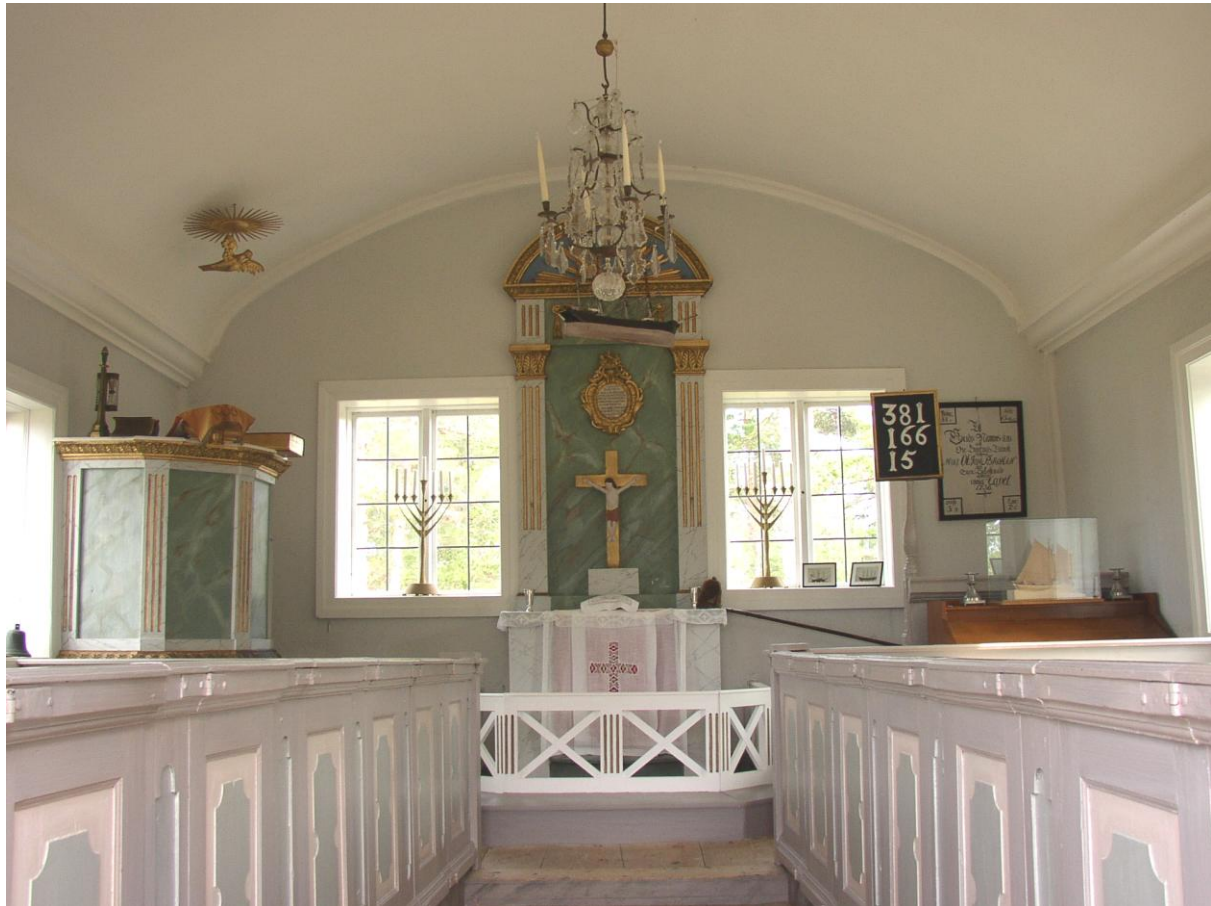
Kapellets interiör från väster. Foto: Daniel Olsson, Länsmuseet Gävleborg, 2005-08-23.

Kapellets interiör är ljus och luftig, mycket tack vare de många fönstren och kapellets placering. Golvet består av ett ålderdomligt brädgolv, något höjt i koret. Väggarna täcks sedan 1900-talets början av gråmålad skivbeklädnad, som är försedd med en vit profilerad list i fönsterbröstningshöjd på långsidesväggarna. Väggarna är ovanför denna indelade i fält med vitmålade pilastrar på väggarna. Inuti bänkarna syns emellertid även byggnadens timmerstomme som är omålad. Taket, som är försett med vitmålad glasfiberväv, har svängd form och det avslutas med en bred vitmålad profilerad taklist mot långsidesväggarna, enligt uppgift sedan en ombyggnad år 1782.

Bänkinredningen, som är sluten, består av sju bänkar på var sida om en central mittgång. Bänkdörrarna, vilka är gråmålade, är försedda med profilerade speglar med svängda hörn i vit och blågrå kulör. Bänkinredningens nederdel är målad i brungrå marmorering. Inuti bänkarna är ryggstöden och de smala psalmbokhyllorna målade i samma kulör som bänkdörrarna medan själva bänkarna och de nuvarande fotstöden är omålade. De äldsta fotstöden kan eventuellt ursprungligen ha varit kapellets sittbänkar som senare återanvänts som knäfall. Detta skulle kunna ha skett när den nuvarande bänkinredningen införskaffades, vilken eventuellt kan ha återanvänts från någon annan kyrka. I koret återfinns korbänken på den

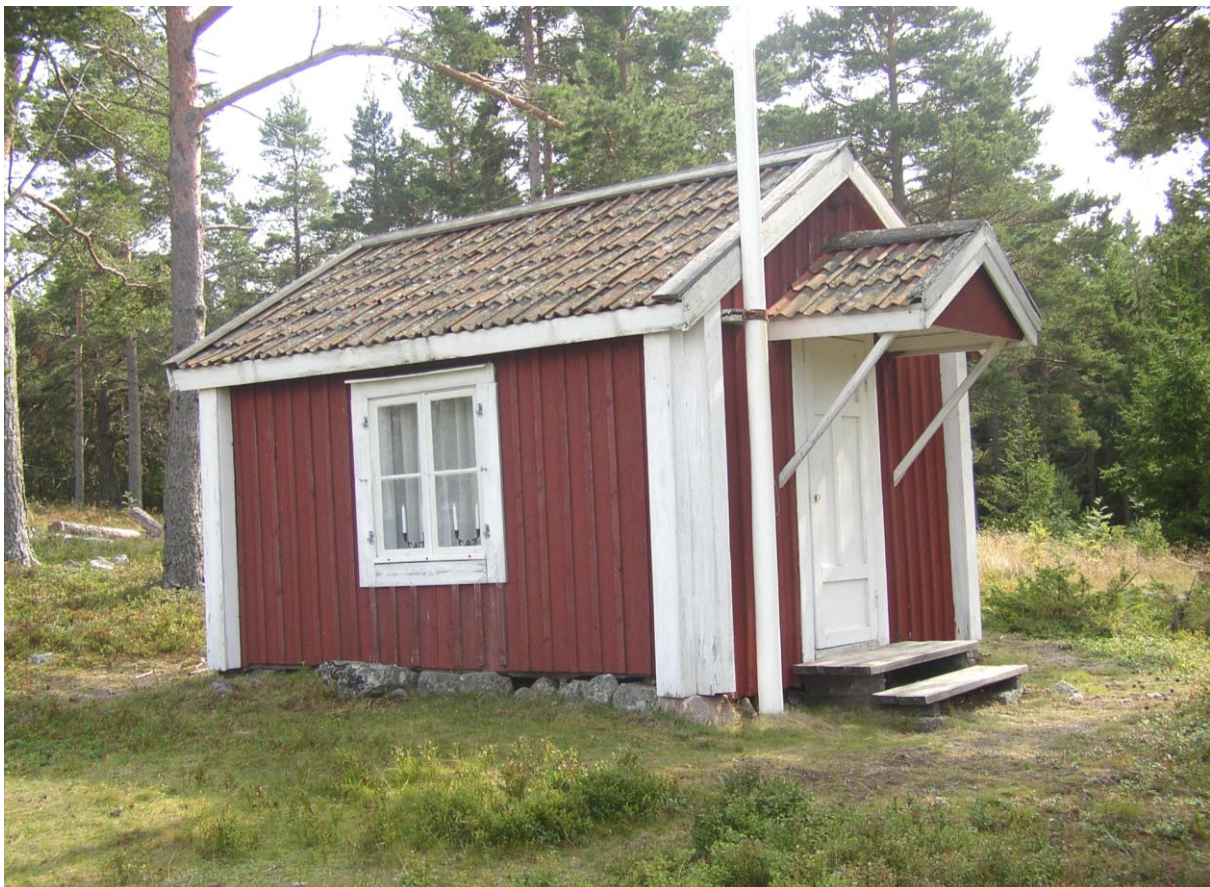
Prästkammararen från nordväst. Foto: Daniel Olsson, Länsmuseet Gävleborg, 2005-08-23.

Tiotalet meter sydost om Kråkö kapell ligger prästkammaren, den lilla byggnad som fungerade som prästens bostad vid de årliga prästhelgerna. Uppgifterna om prästkammarens ålder går isär. Enligt kyrkobeskrivningen ska byggnaden vara jämngammal med kapellet, men en annan källa anger att byggnaden ska vara uppförd 1851-52 i samband med en renovering av kapellet. Byggnaden som vilar på hörnstenar har en timmerstomme som utvändigt är klädd med stående rödmålad locklistpanel och vitmålade inklädda knutar. Dörren, som är centralt placerad på västgaveln, samt byggnadens två fönster, mot norr respektive söder, har vitmålade snickerier. Samma kulör går även igen på övriga snickerier. Till fönstren finns även moderna fönsterluckor vilka lyfts av under sommarhalvåret. Taket som är av sadeltaksform täcks av ett tvåkupigt tegeltak och samma taktäckning och samma form återfinns även på det lilla skyddstaket över byggnadens dörr. Detta tak som bärs upp av vitmålade trästrävor har tillkommit under 1900-talet. Intill byggnadens västgavel återfinns även en modern vitmålad flaggstång av plast. Prästkammarens interiör består av ett enda rum utan eldstad med omålat trägolv, vitmålade snickerier, tapetserade väggar samt ett vitmålat tak i form av ett tredingstak. Möbleringen består av en utdragssoffa, runt bord med sex stolar samt en kommod.

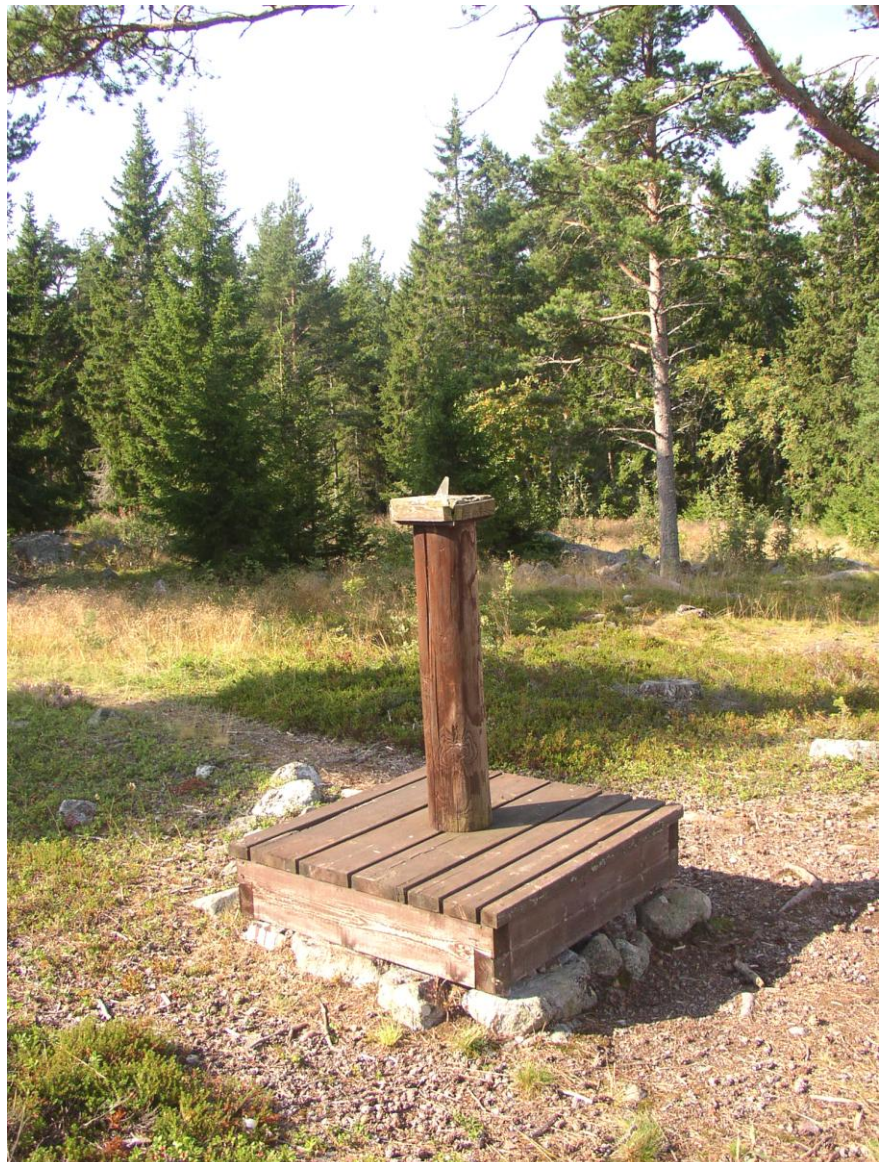
Norr om prästkammaren står ett solur, ytterligare ett karaktäristiskt inslag vid fiskarkapellen. Soluret, som är utfört i sandsten vilar på en hög träpiedestal som i sin tur står på ett kvadratisk underrede av trä. Detta solur tillkom redan 1738 och året står inristat på solurets ovansida.

Soluret på Kråkön. Foto: Daniel Olsson, Länsmuseet Gävleborg, 2005-08-23.
