Kulturhistorisk karakterisering och bedömning

Bäckaby kyrkogård

*Bäckaby socken i Vetlanda kommun
Jönköpings län, Växjö stift*

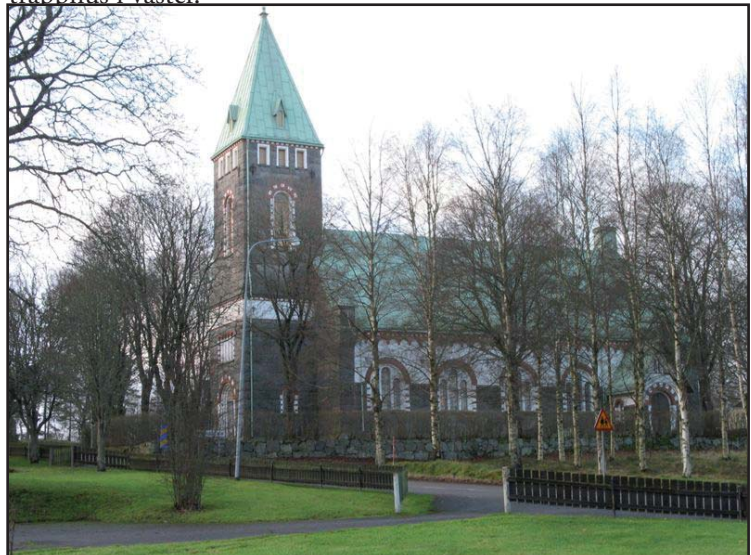
Bäckaby kyrka ligger på södra delen av en rektangulär kyrkogård med koret vänt åt norr. Kyrkan består av ett långhus med smalare kor som avslutas med en absid. Väster om koret finns en sakristia, vilken ansluter till ett av de symmetriskt placerade vapenhus som skjuter ut från långhuset. Åt söder har kyrkan ett torn med rundat trapphus i väster.

Kyrkan från sydöst.

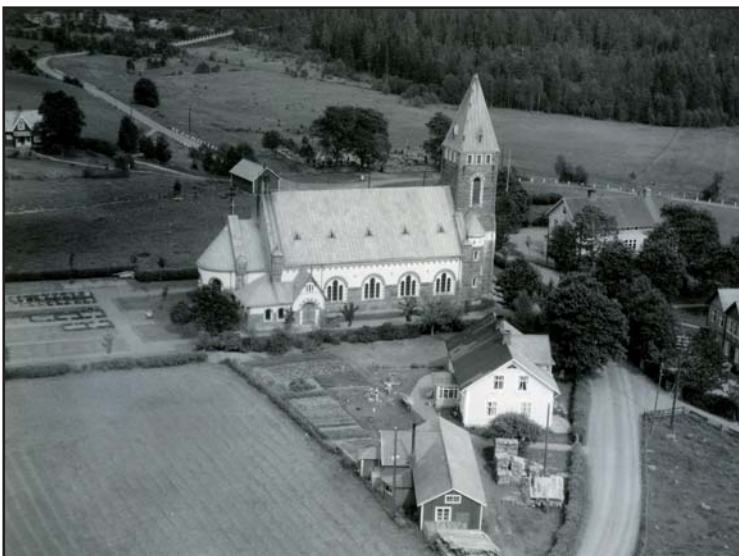
Ett äldre flygfoto visar en kyrkogård som inte var utnyttjad i någon högre grad. Grusgravarna med häckomgärdning var allena rådande. (Foto: JLM)

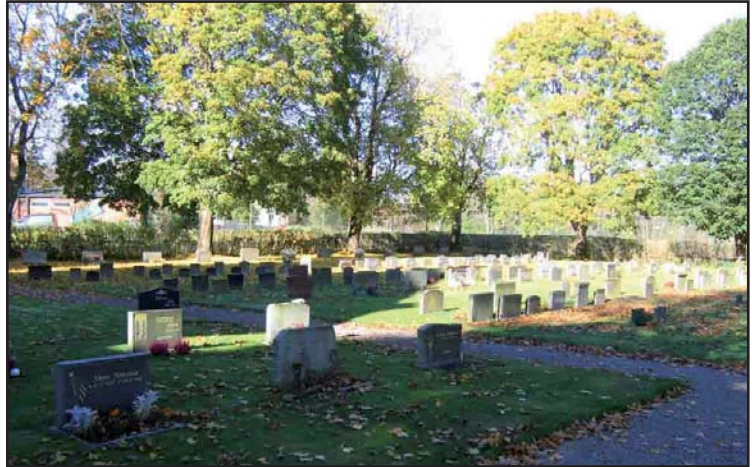
Kvarter D-H

Kyrkogården har en rektangulär form med en något bredare norrdel. Den ursprungliga delen i söder domineras helt av kyrkobyggnaden, här finns endast en rad gravvårdar på vardera sidan av kyrkan. På utvidgningen från 1937 i norr står gravvårdarna i raka nord-sydliga rader på gräsmatta.

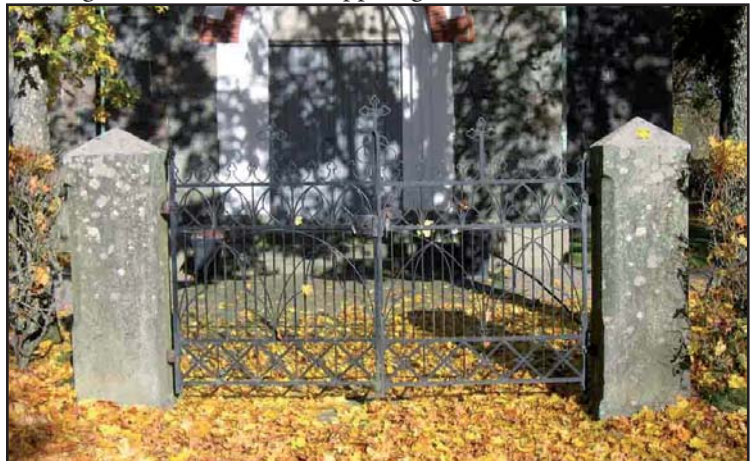
Kyrkogården har två ingångar, huvudingången i söder med fint huggna grindstolpar i granit och däremellan en utsirad nygotisk smidesgrind. I norr finns en öppning i häcken.

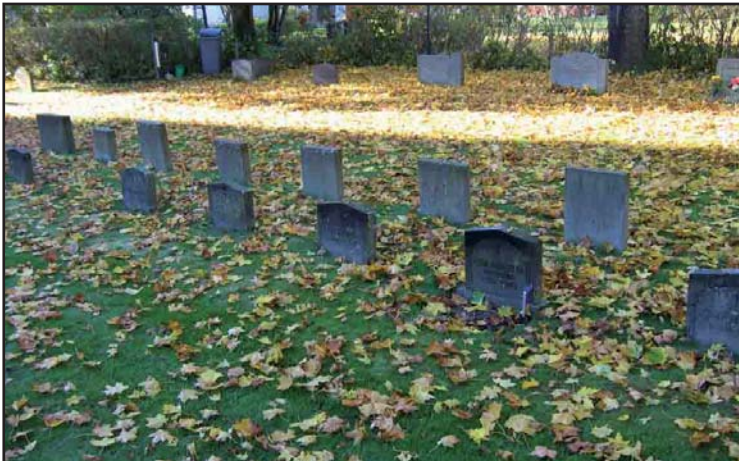
De småskaliga vårdarna på utvidgningens västra del är en rest av allmänna linjen.

- Vårdar med titlar utgör historiska dokument som berättar om yrken och social sammansättning i socknen under gången tid.
- Allmänna linjen är där socknens stora flertal gravsattes, en del av kyrkogårdarnas historia som sällan bevarats i länet.
- Smidesgrind, trädkrans, häckomgärdning och grusgångar är väsentliga delar av kyrkogårdens utformning.

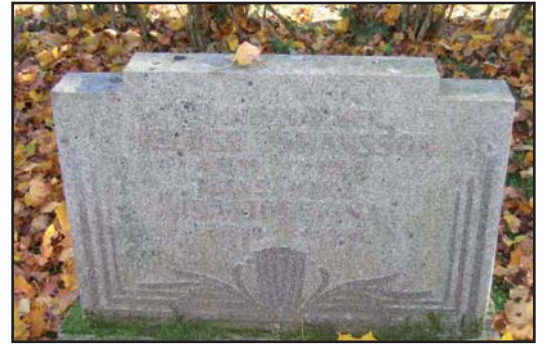
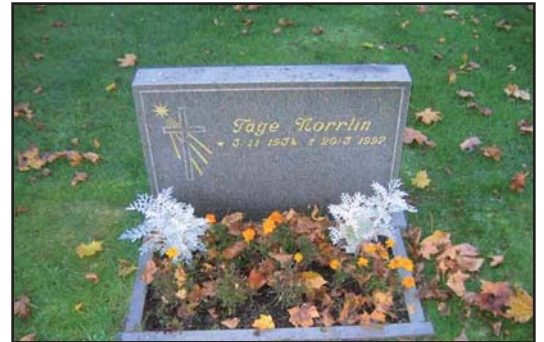
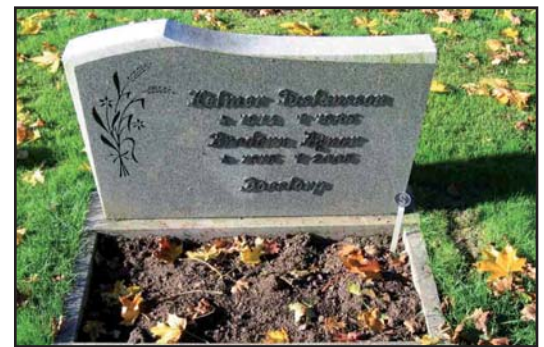
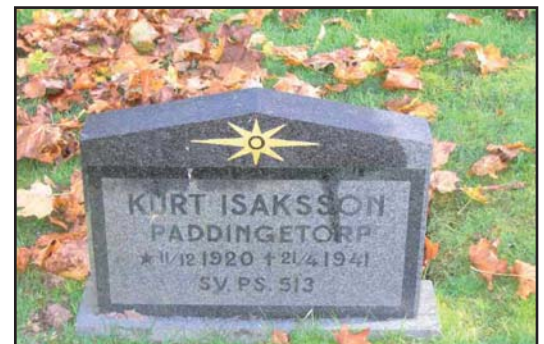
Bäckaby kyrkogård domineras av den låga och breda gravvårdstyp som varit modern under andra hälften av 1900-talet. Trots de likriktade proportionerna är vårdarna individuellt utformade.

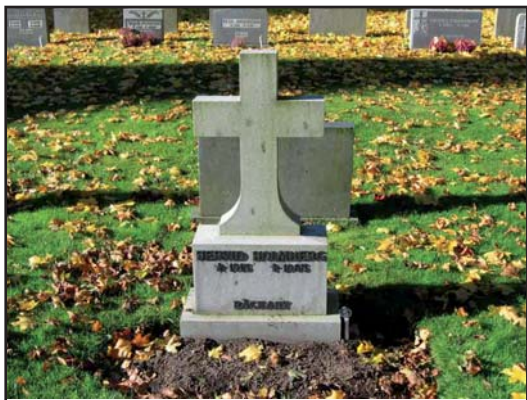
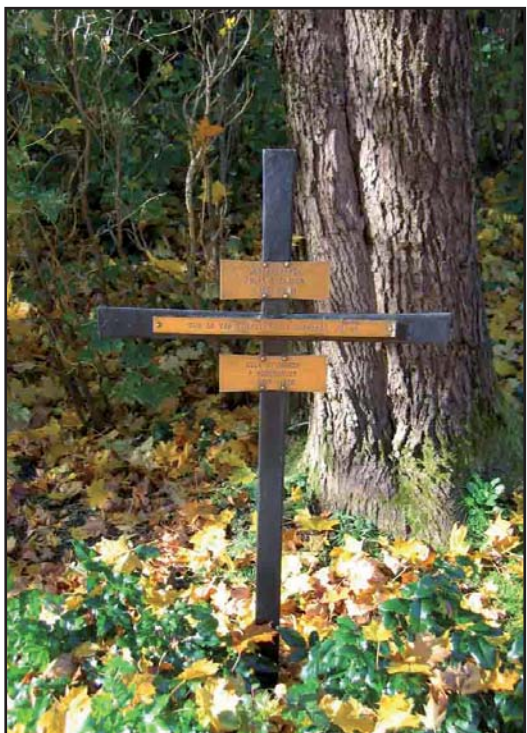
Två gravvårdar avviker från de övriga, ett stenkors centralt placerat på kyrkogården norra del och ett smideskors som står väster om kyrkan.
