2 Karaktärisering av kyrkoanläggningen

2.1 Kyrkomiljön

2.2 Kyrkan

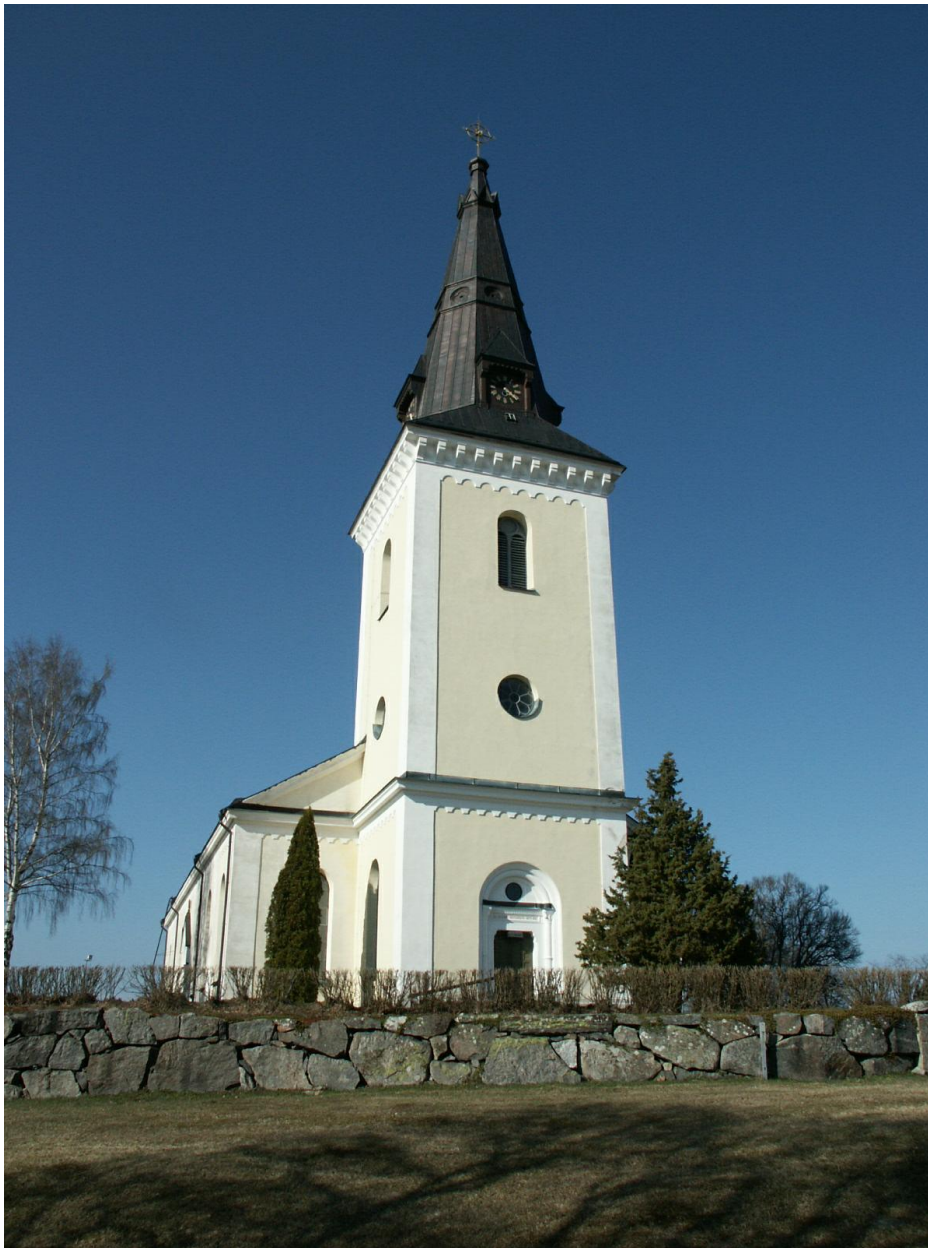
Enångers kyrka från söder. Foto: Henrik Lindblad, Länsmuseet Gävleborg 2003.

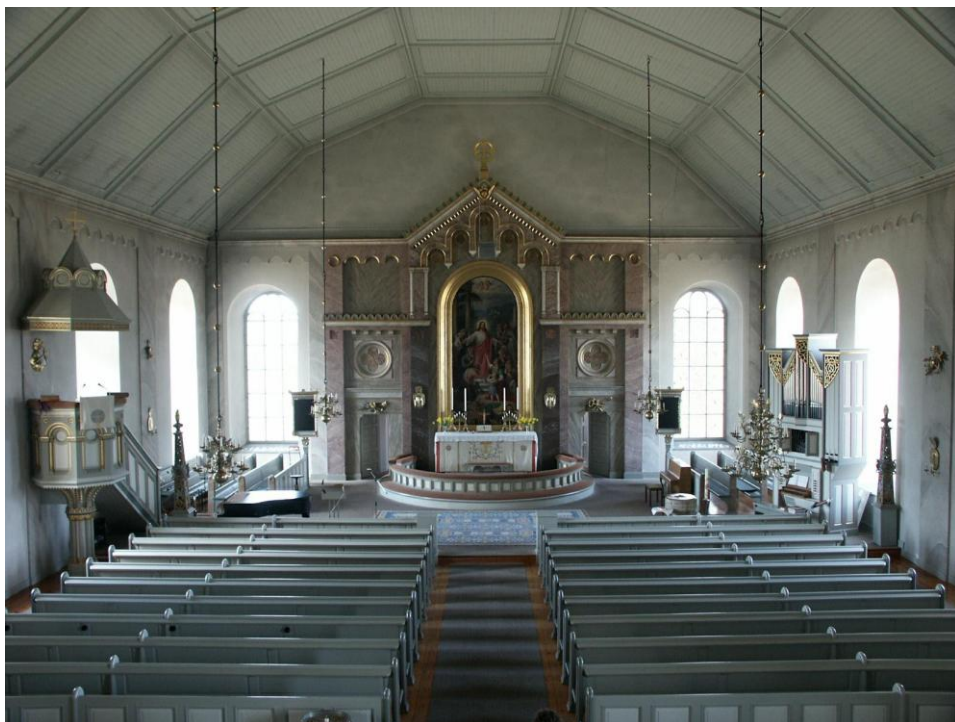
Enångers kyrka, interiör mot öster. Foto: Henrik Lindblad, Läns museet Gävleborg 2003.

Vid återuppförandet av kyrkan nyttillverkades alla fast inredning. Resultatet blev ett kyrkorum vars utförande i stort motsvarar exteriörens formspråk. Under innertaket av trä, femsidigt brutet med kassetformat listverk, löper en bågfris, mellan fönstren neddragen till släta lisener. Bågfriserna och lisenerna återfinns även i den arkitektoniskt uppbyggda korväggen, inramande C G Holmgrens altartavla från 1900. Den välbevarade inredningen i form av de öppna bänkarna, predikstolen, altaret och altarringen, läktaren med kolonner ("pelarskog"), barriär och orgelfasad, ger kyrkorummet ett mycket enhetligt intryck. Den nuvarande färgsättningen går i grått och grågröna toner med rosafärgade marmoreringar. Det är osäkert hur kyrkorummet ursprungligen var färgsatt. Åren 1961-62 genomfördes en omfattande renovering under ledning av arkitekten Einar Lundberg. Förutom att kyrkorummet rengjordes (och målades om?), lades golvet om på nya betongplintar och ett varmluftssystem installerades. Vidare förminskades det väldiga kyrkorummet något genom att en del av utrymmet under orgelläktaren byggdes in med brudkammare och andra serviceutrymmen. Väggen ut mot kyrkorummet fick en modern utformning med panel av stående laserade brädor. Vid samma tillfälle tillkom oljemålningen "Människans åldrar", av Pelle Åberg på västra långhusväggen. Efter 1960-talets renovering har bl a kororgeln tillkommit (1987), samt en ljusbärare (1980). I kyrkorummet finns även en del äldre inventarier, som en dopfont från 1200-talet, ljuskronor från 1600- och 1700-talen, samt två skulpterade "pyramider" från 1700-talets början.

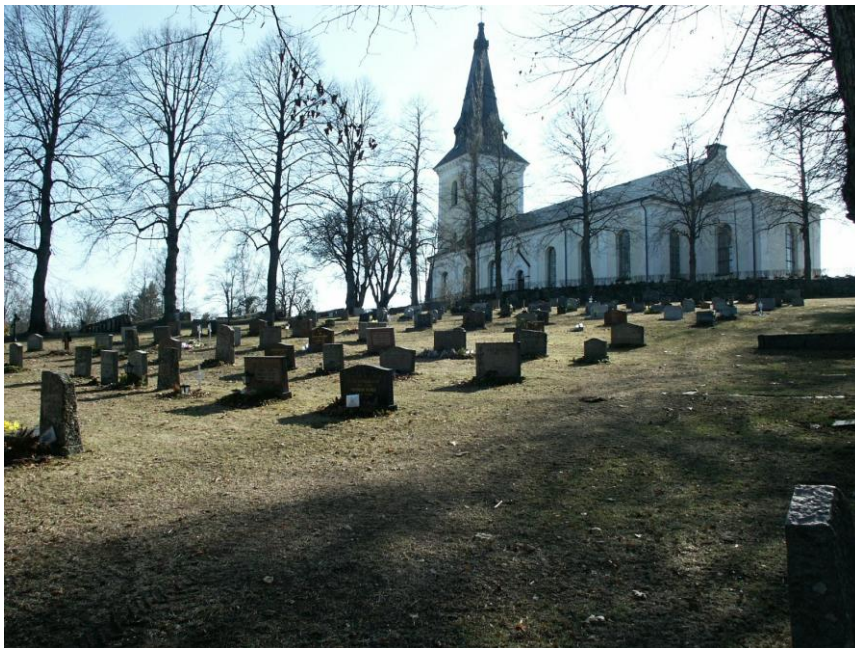
Enångers kyrka från nordost. Foto: Henrik Lindblad, Läns museet Gävleborg 2003.

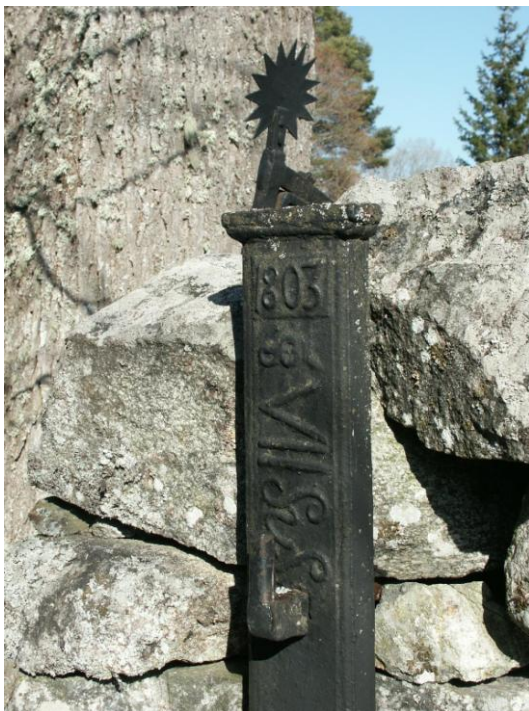
Den äldsta delen av kyrkogården tillkom 1803-04. Här finns en del äldre gravvårdar kvar i form av gjutjärnskors, det äldsta från 1857. En grav från 1850-talet inramas av ett nygotiskt järnstaket. Den äldre delen avgränsas mot den nya kyrkogården med en kallmur, i vilken finns en ingång med dekorativt utformade smidesgrindar, enligt inskription från 1803.

Smidesgrindar, enligt inskription från 1803, vid den äldre delen av kyrkogården.
Foto: Henrik Lindblad, Läns museet Gävleborg 2003

- Den gamla kyrkogården med kyrkogårdsmur, smidesgrindar och äldre gravvårdar i gjutjärn,
- benhuset är ett av få bevarade i hela länet,
- gravkapellets nyklassicistiska arkitektur,
- kyrkobyggnadens, med undantag av betongsockeln, välbevarade exteriör från 1879-81,
- kyrkobyggnadens välbevarade och, förutom inbyggnaden under läktaren, mycket enhetliga interiör från 1879 års återuppbyggnad,
- äldre värdefulla inventarier som dopfunt, ljuskronor och pyramider,
- målningen av Pelle Åberg från 1962 är mycket tidstypisk och har motiv med lokal anknytning.
