Bergshamra kyrka

Solna församling och kontrakt, Stockholms stift

Kv Näckrosen, Rådjurstigen 9, Solna socken och kommun, Stockholms län, Uppland

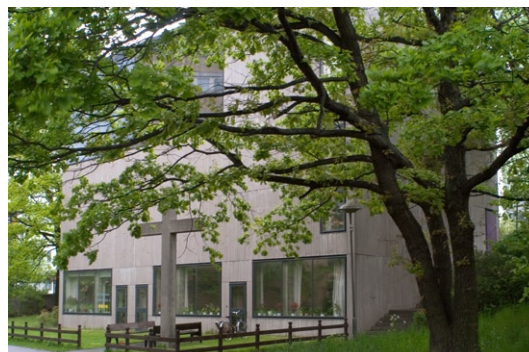
Exteriör från sydost.

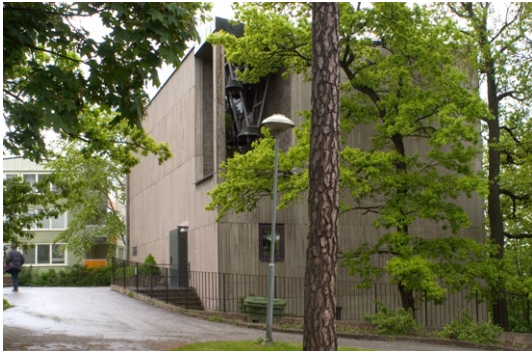
Exteriör från nordväst.

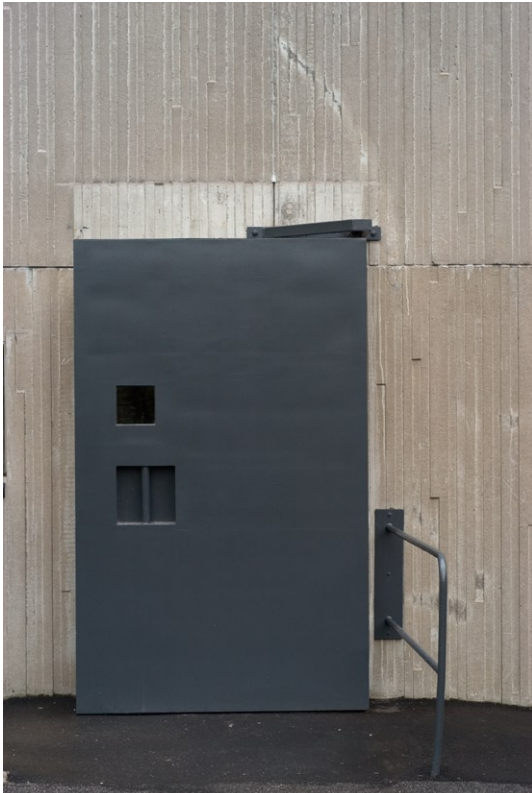
Entrén till kyrkan sitter i den nästan helt slutna norrfasaden. Porten är i gråmålat stål med

Kyrkporten i norr.

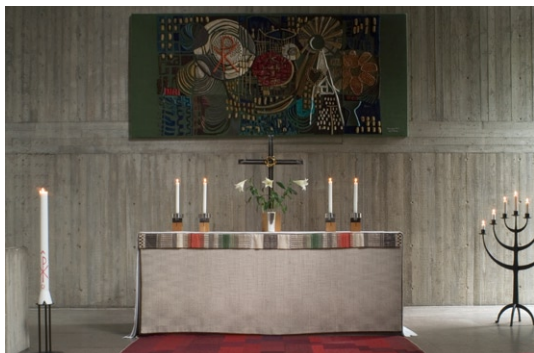
Koret i öster.

gen bakom altaret hänger en textil i applikationsteknik av Anna-Lisa Odelqvist-Kruse, tillverkad 1954 på Libraria. Den återger motiv ur Jesu liv samt Kristusmonogrammet. Mattan framför altaret är komponerad 1973 av Birgitta Modig och vävd i röllakansteknik med mönster i röda och blå färger. Knäfallet i sektioner är undanställt bakom altaret intill östra väggen. Dopfunten är placerad i norra delen av koret. Till den hör en dopskål av silver som till formen överensstämmer med inredningen. I korets södra del är predikstolen placerad. Den är invändigt klädd med japansk ek. I koret står även en sjuarmad ljusstake i svart smide.

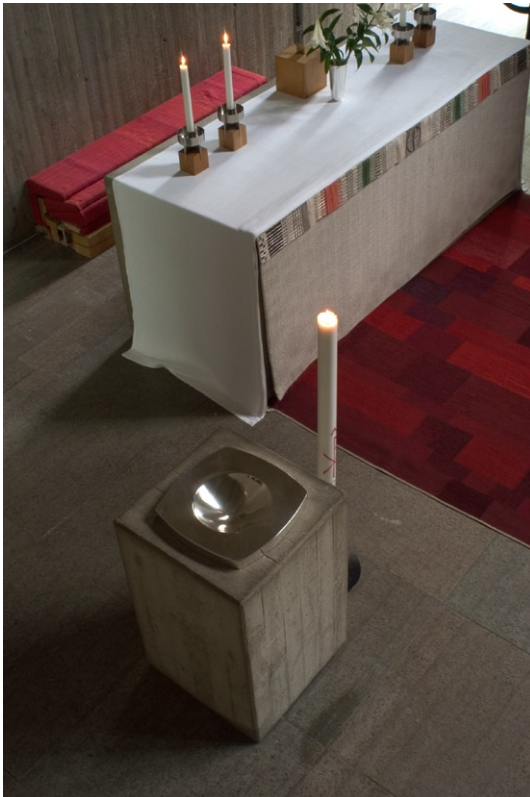
Altare, dopfunt och predikstol är gjutna i betong med kuben som utgångspunkt. Altarbordet är fristående från väggen och pryds av ett broderat brun. På altarbordet står ett krucifix och sex ljusstakar i rostfritt stål på träfot. På väg-

Altare och dopfunt i formgjuten betong.
