ÖSTRA SKRUBEY KYRKOÅRD

Kulturhistorisk kyrkogårdsinventering

Östra Skrukeby församling

2005

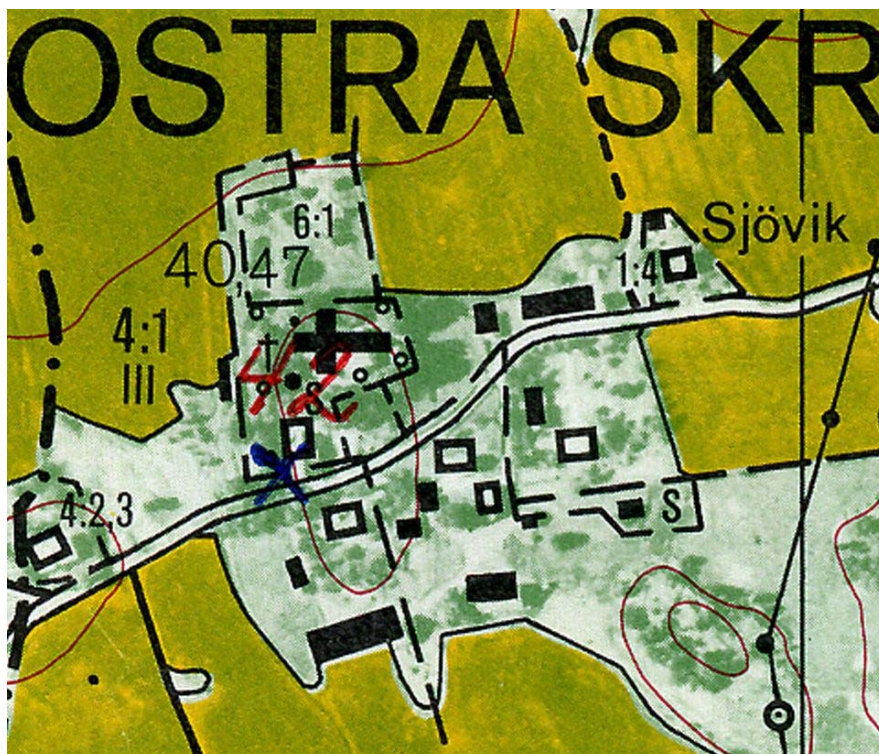
Utsnitt och uppförstoring av den ekonomiska kartan. Kyrkogården ligger norr om skolan och har ingen egen direkt förbindelse med landsvägen.

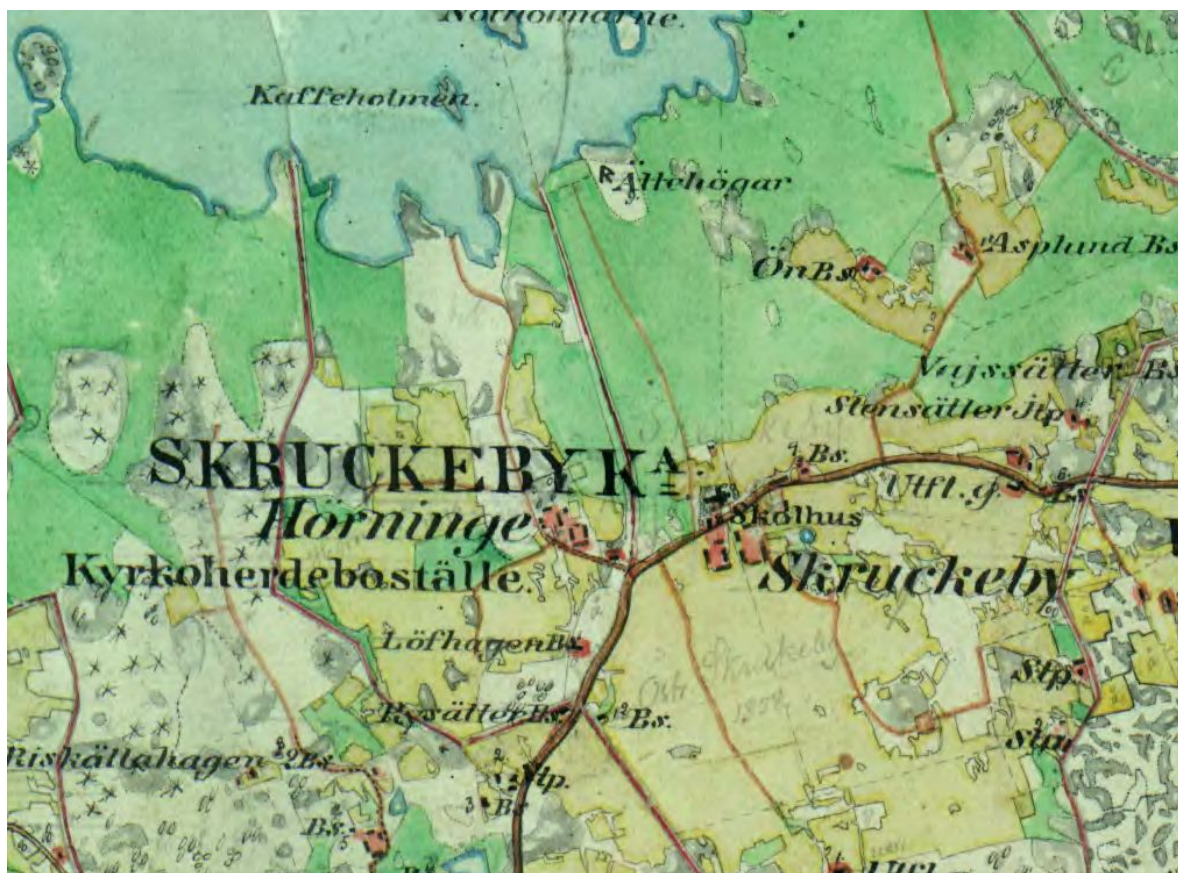
Östra Skrukeby på häradskartan från 1870-talet. Kyrkogården har samma utsträckning som idag. Till kyrkomiljön ansluter ett skolhus och ett kyrkoherdeboställe.

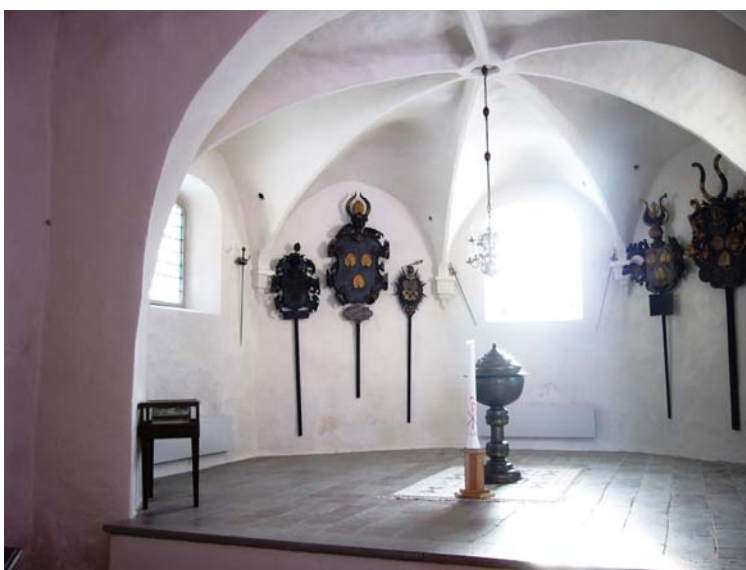
Begravningsvapen från 16- och 1700-talen.

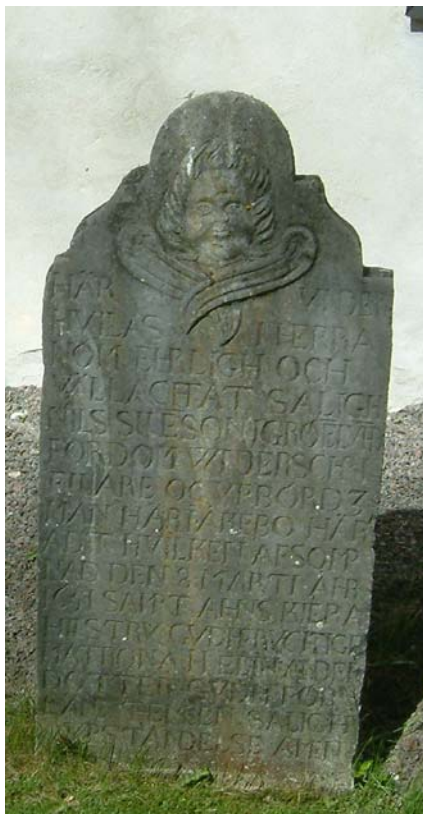
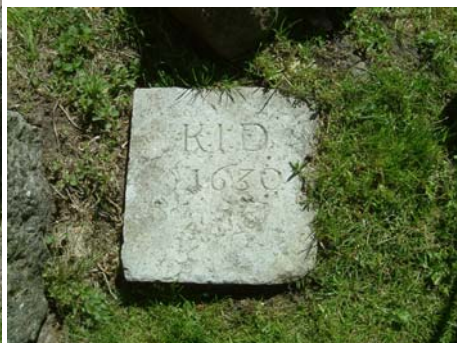
Intill hörnet mellan södra vapenhuset och långhuset står kyrkogårdens äldsta gravvård, rest över underskrivaren och uppbördsmannen i Åkerbo härad Nils Svensson, död 1631 och dennes hustru. Intill klockboden finns också en daterad sten med bokstäverna K I D samt datumet 1630. Det är dock osäkert om stenen är att betrakta som en gravsten eller om den ristats i avsikt att datera någon nu borttagen byggnadskonstruktion.

Till vänster gravstenen över Nils Svenson i Grosfred? Fordom underskrivare och uppbördsmän i Åkerbo härad. Död 1631. Den högra stenen är enklare och rymmer bara bokstäverna K I D och året 1630.

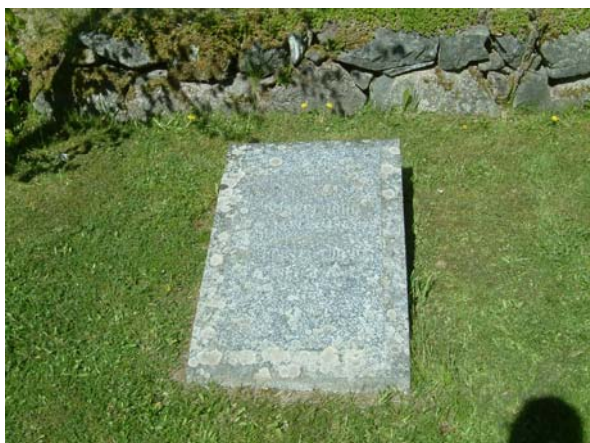
Kyrkogårdens äldsta gravvård på ursprunglig plats är från 1851 och lagd över lantbrukaren M H Stapelmohr.

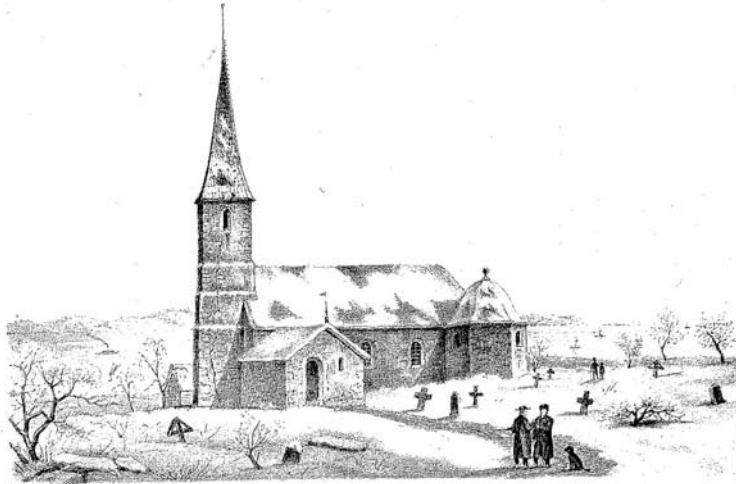
Östra Skrukeby kyrka och kyrkogård från en litografi daterad 1872. Bilden är tyvärr inte representativ för kyrkogårdens utseende under 1800-talet. Tornet som är med på bilden revs redan 1868. Motivet syns från söder, vilket innebär att bilden redigerats åtskilligt. I verkligheten är kyrkogården mycket mindre åt detta håll och muren bör gå mellan kyrkan och de personer som står framför den, dessutom är här nedförsbacke. Kyrkogården har också gjorts mycket större mot öster. Till följd av detta kan antas att också de gravvårdar som syns på bilden är schablonmässigt inlagda, bilden är helt koncentrerad på kyrkan.

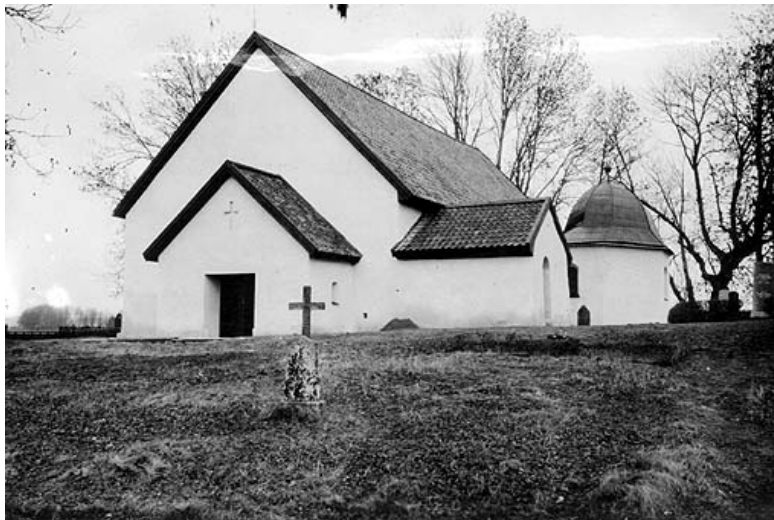
Bild ur Östergötlands läns museums arkiv föreställande västra delen av kyrkogården 1921. I detta område finns idag ett stort antal grusade gravar, medan det 1921 syns ha funnits en öppen gräsmatta med endast ett fåtal gravvårdar.

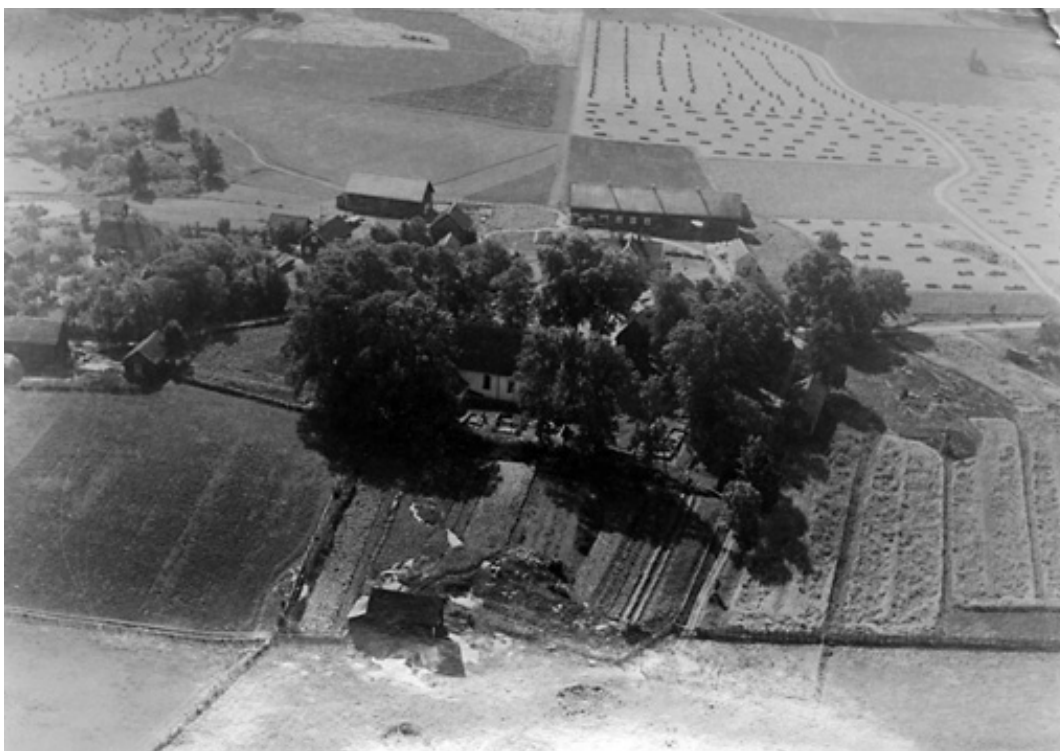
Östra Skrukeby kyrkogård 1935 på en flygbild i Östergötlands läns museums arkiv. Kyrkogården är avbildad från norr. På bilden kan man fortfarande se var vägen som markerades på 1600-talskartan ovan har gått, även om ett hus ställts mitt över den. Norr om kyrkogården finns en mindre bebyggelse som idag är borta. Det mesta av kyrkogården döljs av den höga trädkransen. En del större grusade gravar syns dock både väster och norr om kyrkan.

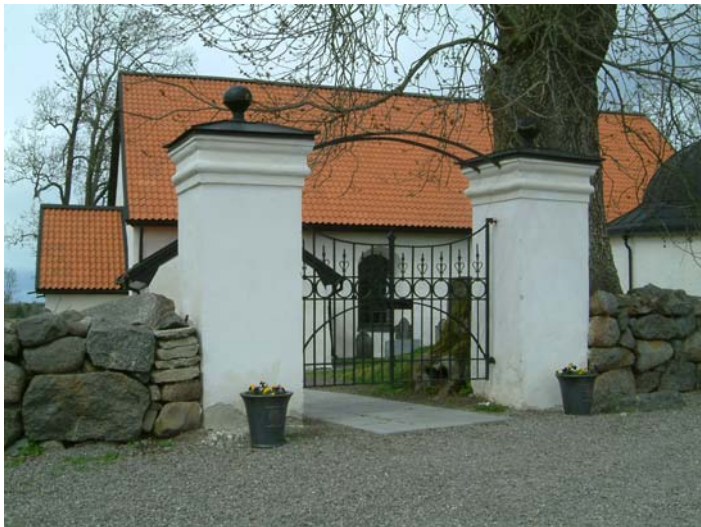
I södra muren finns en dubbel smidesjärnsgrind. Grinden står mellan höga vitputsade firsidiga stolpar i tydligt empirutförande. Stolparna är täckta av svart plåt och krönta av svarta runda kulor. Mellan stolparna löper två metallbågar. Grinden är avdelad i fyra nivåer där de lägsta endast har raka spjälor. De två övre är dekorerade med rundlar och bladornament.

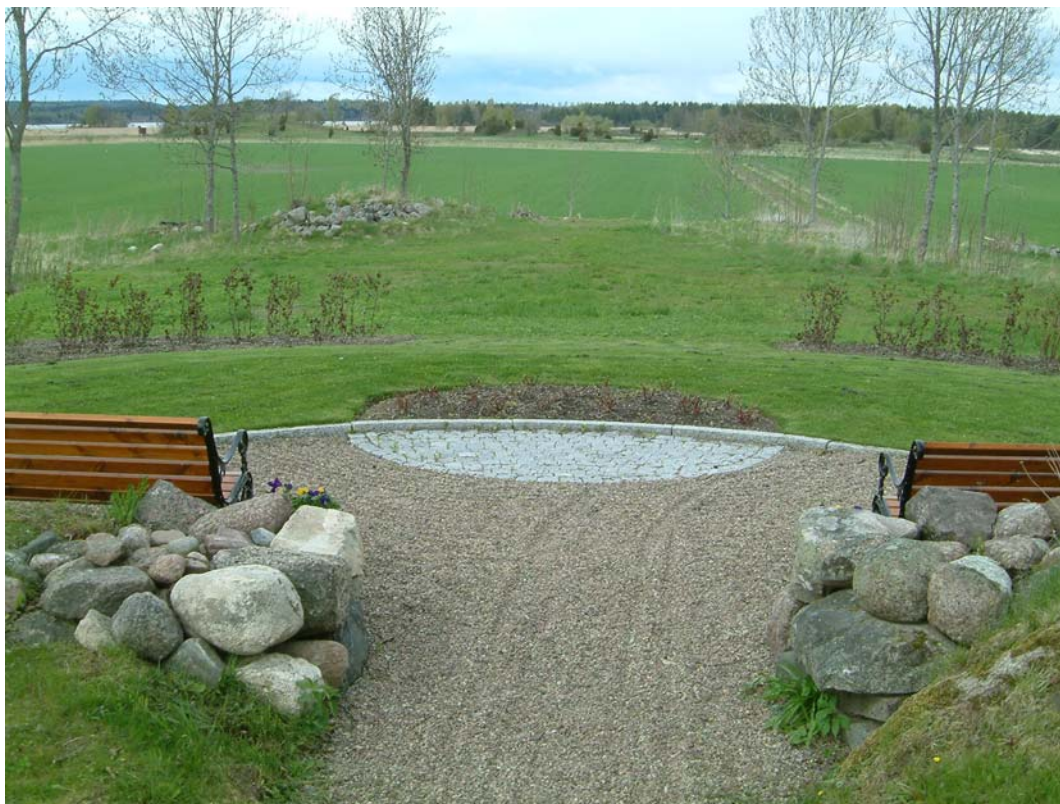
Minneslund är nyanlagd med utsikt mot det öppna landskapet och Roxen, långt upp till vänster. Resterna efter den bebyggelse som syntes norr om kyrkogården på flygfotot från 1935 syns som en stenhög rakt fram i bild.

Minneslund är anlagd efter tillstånd av länsstyrelsen 2002. Den är anlagd kring den muröppning som redan tidigare funnits mot norr.

Anläggningen är oval och omgärdas i en yttre ring av nyplanterade träd och i en inre ring av två rabatter med öppning i mitten. Utanför muren finns en halvcirkelformad grusplan i vilken bänkar har ställts. Denna omges av en gräsplan som når ut till rabatterna. Mitt i detta ligger som centralpunkt en rundel som till hälften ligger på gräsmattan och där upptas av en blomsterrabatt, till hälften på grusplanen och där upptas av en stensättning.

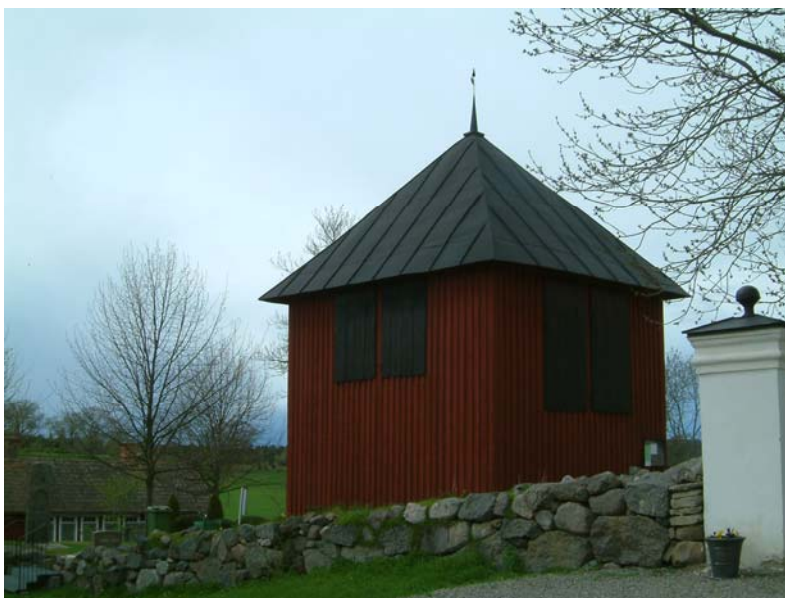
Klockboden

På sydvästra delen av kyrkogården står en klockbod som hyser kyrkklockorna. Byggnaden har rödmyllad locklistpanel och svarta luckor. Takhuvnen är av svart falsad plåt. Det är osäkert om boden tillkom som ersättning för det rivna tornet eller om kyrkklockorna redan tidigare, till följd av kyrktornets kondition, hängde här.
