VÅRDNÄS KYRKOGÅRD

Kulturhistorisk kyrkogårdsinventering

*Vårdsnäs församling
Linköpings kommun
Linköpings stift
Östergötlands län
2006*

ÖSTERGÖTLANDS LÄNSMUSEUM

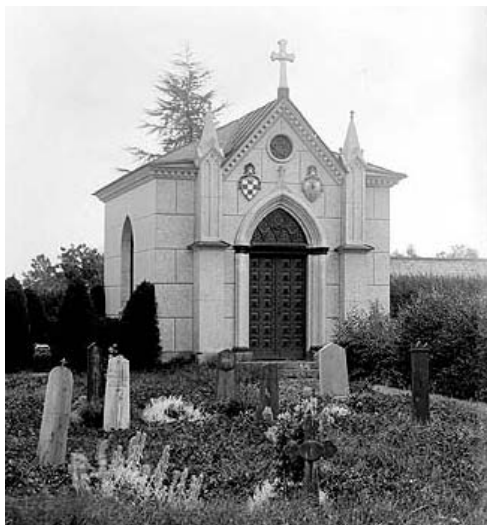
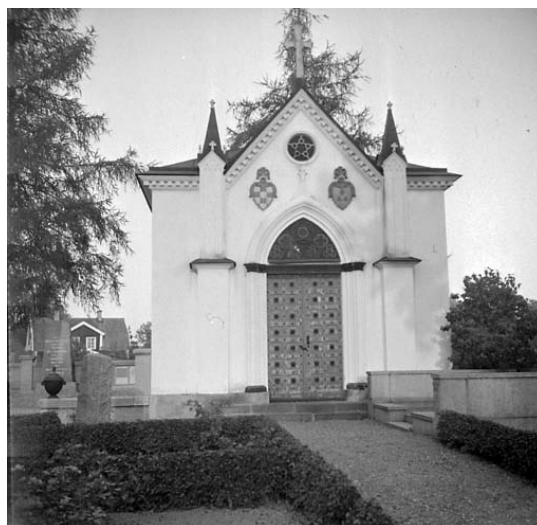
omgiven av toureller, dvs. miniatyrorn. Byggnaden har ett sadeltak. Bilderna nedan visar gravkoret med nästan 45 års mellanrum. På den vänstra bilden, från 1903, syns att det tidigare stod enkla, mindre vårdar framför, utan någon direkt struktur. Den senare bilden visar att grusgångar har anlagts och att låga inramande häckar runt gravar tillkommit. När det gäller byggnadens fasad syns också att putsen tidigare delades in i fält. Sedermera är väggarna helt slätputsade och vitkalkade. På det äldre fotot verkar byggnaden snarare varit målad i en gul/beige ton.

Det Falkenbergska gravkoret 1903 samt 1947. Foton ur Östergötlands länsmuseum arkiv.

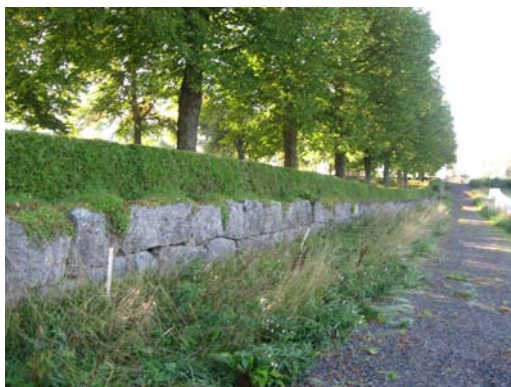
Väster: på västra sidan finns en kallmurad stödmur. Den består av stora, kvaderhuggna granitblock och är ca 1,5 m som högst. Innanför muren går en hagtornshäck, ca 1 m hög, utmed hela sidan. Tio höga lindar står innanför på kyrkogården utmed den västra sidan.

Öster: sidan omgärdas också av en stödmur, som är ca 1,5 m som högst. Innanför den finns en hagtornshäck, ca 1,5 m hög. Den slutar vid en trätrappa. I nordöstra hörnet står en hassel och därefter mot söder står tio björkar utmed sidan samt ett lövträd i det sydöstra hörnet.

Västra respektive östra muren.

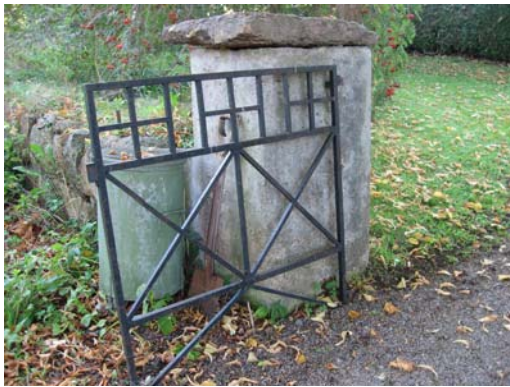
Norr: på norra sidan finns en järnsmidesgrind med ett kryssmönster.

Grind på den norra sidan.

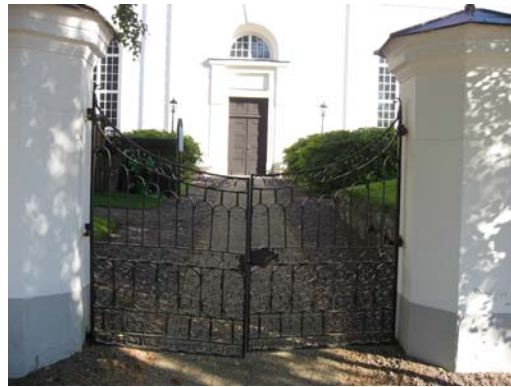
Söder: den södra sidan har tre rikt dekorerade pargrindar i järnsmide. Grindstolparna är åttakantiga, vitputsade och beklädda med svart plåttak med en kupol. Sockeln på grindstolparna är gråmålade.

Grind på södra sidan, längst mot öster.

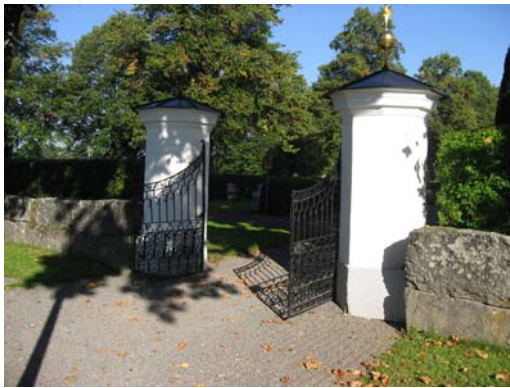
Den mellersta av de tre södra grindarna, samt den längst mot väst.

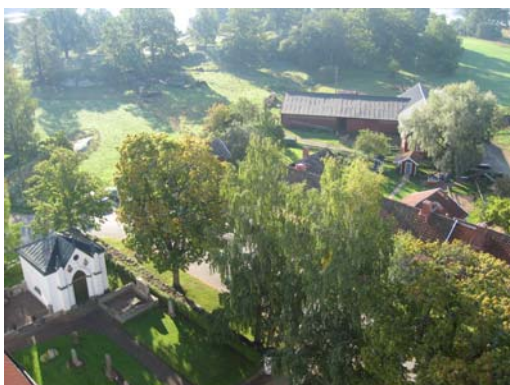
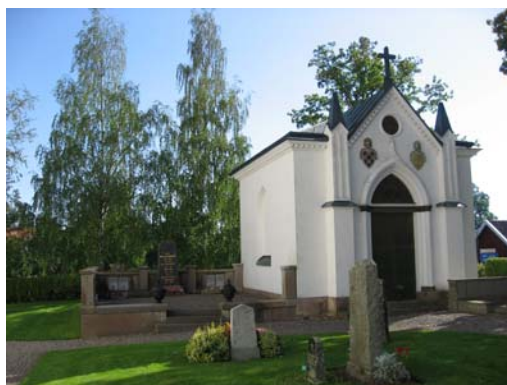
Utöver kyrkan finns två byggnader på denna del av kyrkogården. Det är dels det Falkenbergiska gravkoret, nr 8, i det sydöstra hörnet, och dels kapellet på den norra sidan. Gravkoret är byggt i goticerande stil. Över dörren syns det Falkenbergiska och det Ruuthska vapnet. De syftar på hovmarskalken greve Henrik Falkenberg till Brokind. Han levde 1770-1837. Hans maka var Fredrika Ruuth, levnadsår 1746-1829.

Fotografierna visar det Falkenbergska gravkoret.

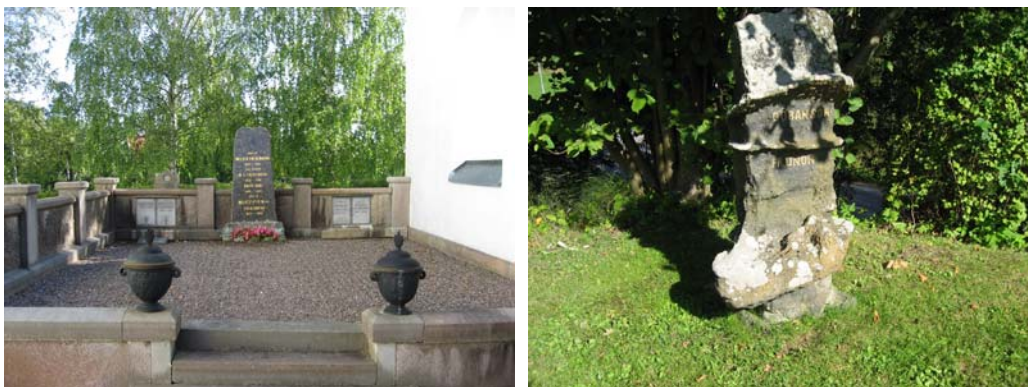
Exempel på två gravvårdar på den gamla delen av kyrkogården. Till vänster, gravvård nr 7 över Greve Falkenberg, m.fl. Den högra är en mycket ovanlig form av gravvård, nr 577.
