# Väsby kyrka

Lunds stift

## Kulturhistorisk karaktäristik och bedömning

Kerstin Börjesson 2016-02-29

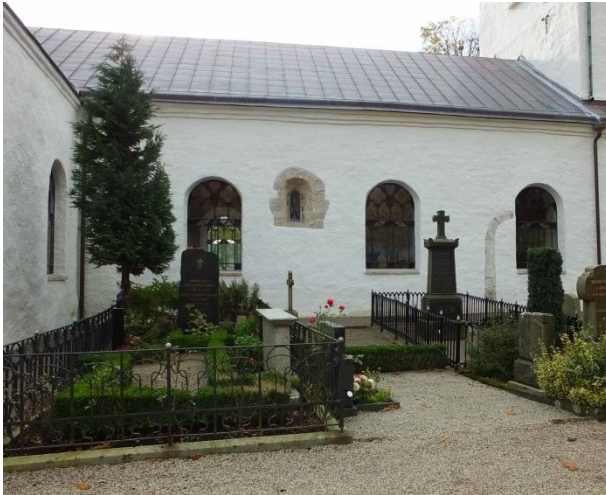
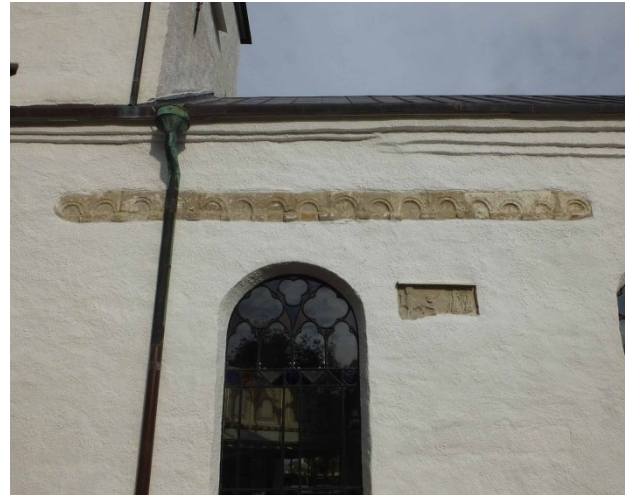
*I långhusets norra sida syns nordportalen och en ursprunglig fönsteröppning och i södra långhusfasaden finns en rundbågsfris och relief bevarad.*

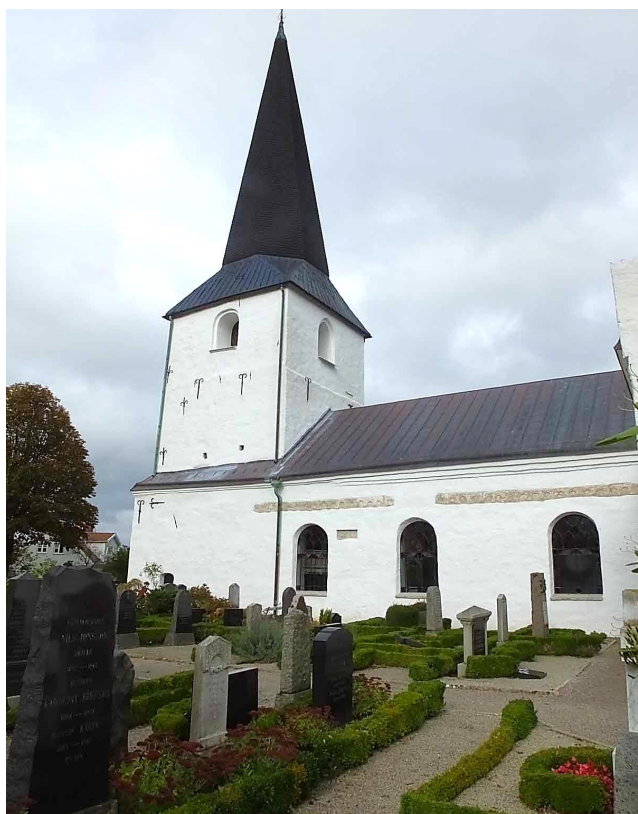
*Kyrkans västra del sedd från söder.*

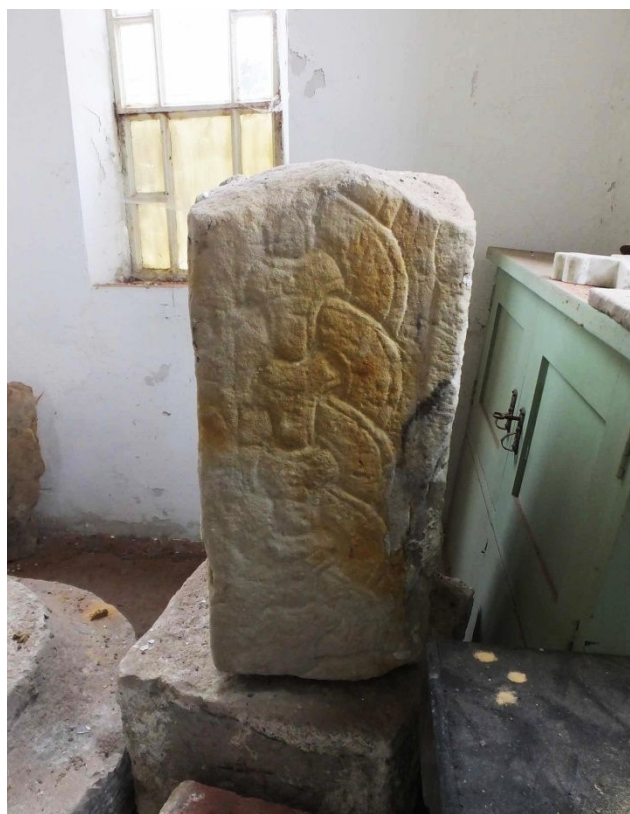
*En ovanlig form av romansk gravsten har hittats på kyrkogården med en huggen dekor i form av en ringkedja.*

I samband med grundgrävningar för gravkapellet på kyrkogården påträffades en sandsten ornamenterad med ringkedja. Denna tolkades av museiintendent Torsten Mårtensson som en ovanlig form av gravsten. En liknande gravsten har påträffats på ön Man utanför England. Stenen finns bevarad i gravkapellet tillsammans med andra behuggna sandstensornament från kyrkan. På Höganäs museum finns också en sandsten med huggen lejonrelief, som anses ha utgjort gravsten till en av Tyko Brahes söner. Stenen är dock återanvänd och kan tidigare ha tjänat som utsmyckning i Väsby kyrkas fasader.

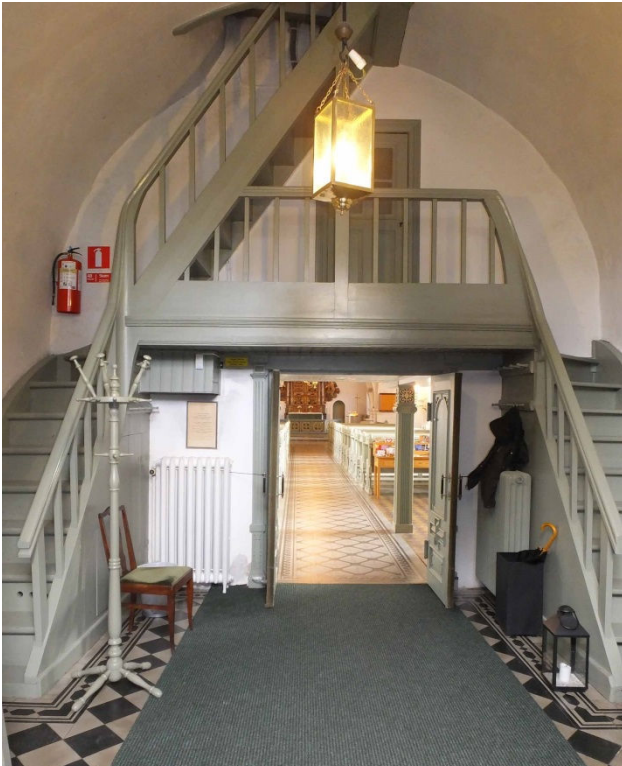
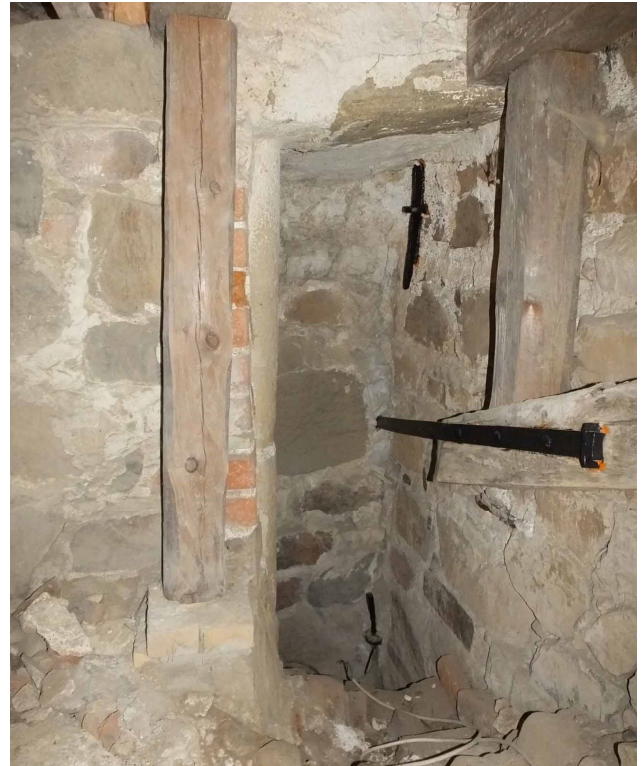
*Tornets bottenvåning är kyrkans vapenhus. Här finns uppgång till läktare och tornets övre våningar. Till höger syns den gamla ingången till tornets andra våning.*

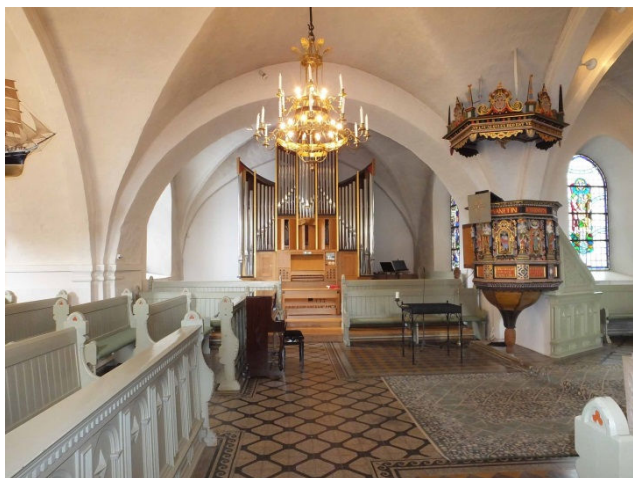
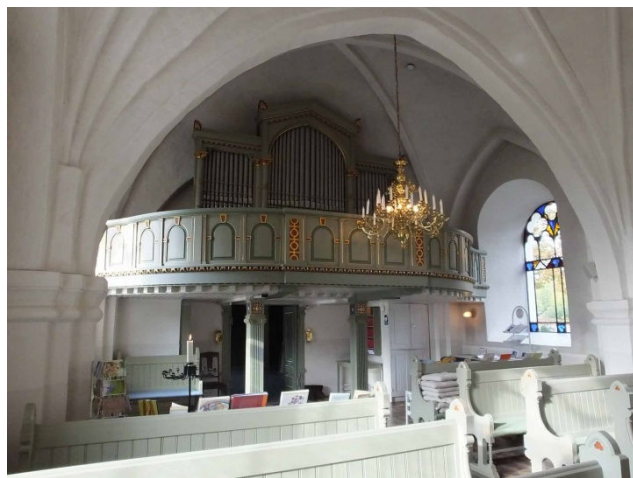
*Till vänster visas kyrkorummet sett mot norra korsarmen och till vänster långhuset mot väster.*

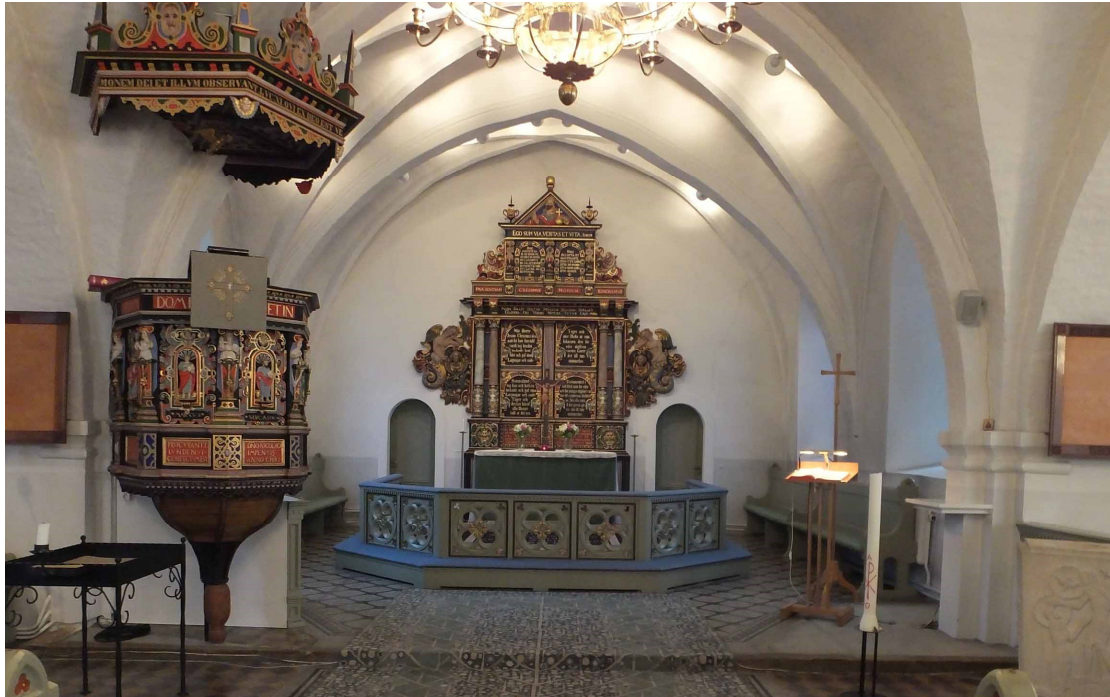
*Koret sett från långhuset.*

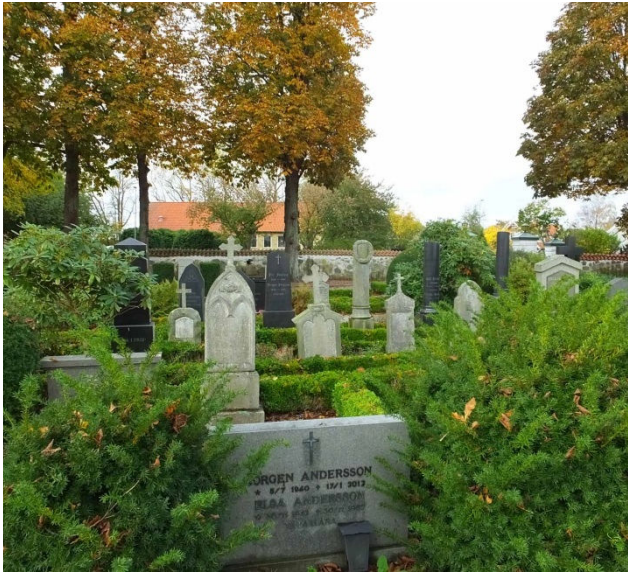
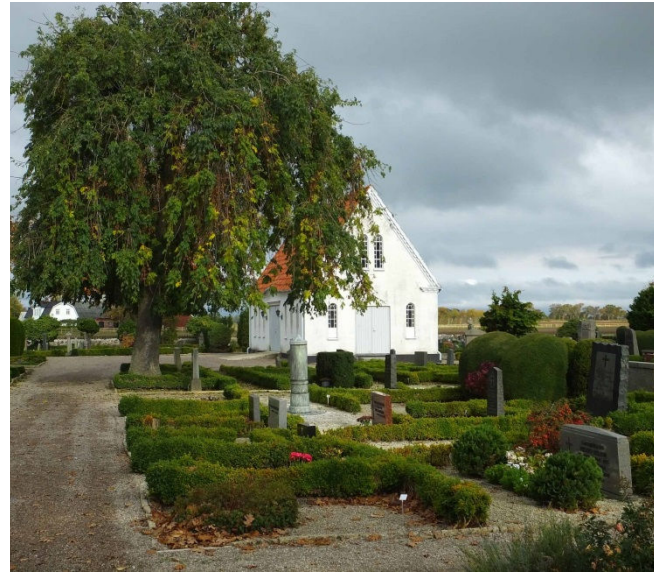
*Kyrkogårdens äldsta delar har en rik gravkultur. Till höger syns gravkapellet.*

- Kyrkogården med dess murar och grindöppningar, växtlighet, gravvårdar från olika tidsperioder är viktiga att bevara då de har stor betydelse för upplevelsen av kyrkogårdsmiljön. Framför allt är den äldsta delen av kyrkogården viktig samt kopplingen till prästgårdstomten.
