## KÄLLSTAD KYRKOGRÅRD

*Kulturhistorisk kyrkogårdsinventering*

*Källstad församling*

*2002*

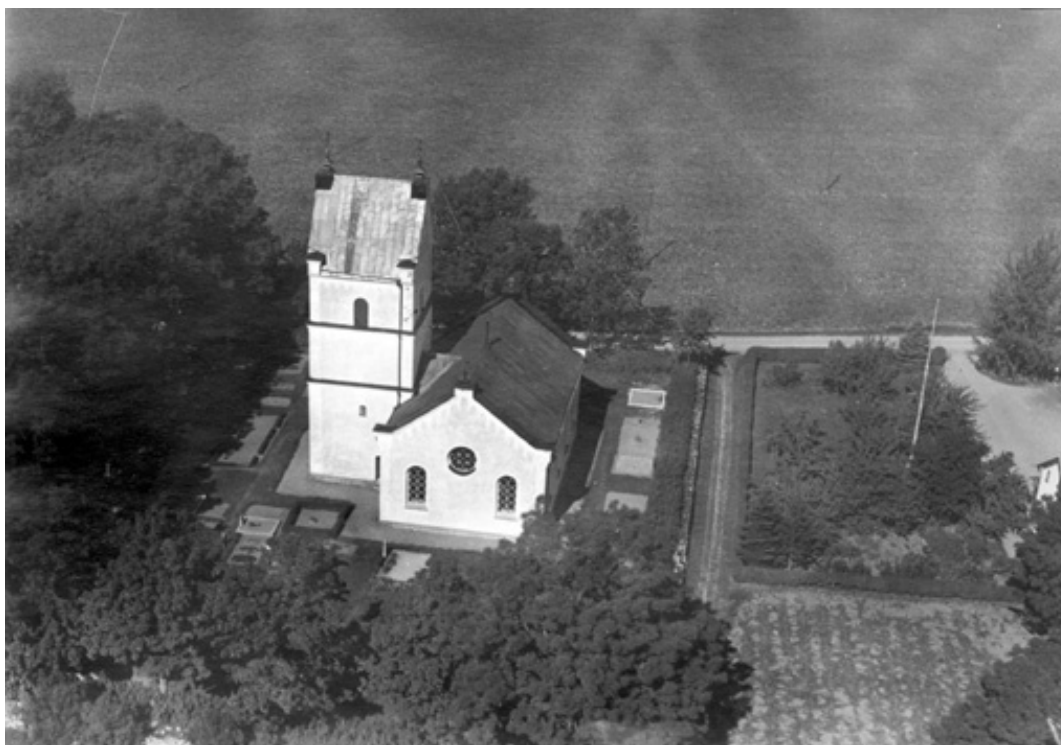
*Källstad kyrka, flygfoto 1935. (Foto i Östergötlands läns museums samlingar.)*

Ett fotografi, från 1935, visar ett grusområde runt själva kyrkan och i övrigt grusgravar omgivna av gräs. Det ser ut som grusytor med gångar av gräs. I en tidningsartikel från 1952 kan man läsa att man inventerat både kyrka och kyrkogård. I den gamla och ganska förfallna kyrkogårdsmuren fanns en del gravstenar inlagda. Dessa skall tas fram och man ska försöka datera dem och placera dem på ett värdigare sätt. Det är troligen då som stenarna ställdes utmed den nordöstra kyrkogårdsmuren, där de står idag. Ett flygfotografi från samma år visar en hög trädkrans runt kyrkogården.

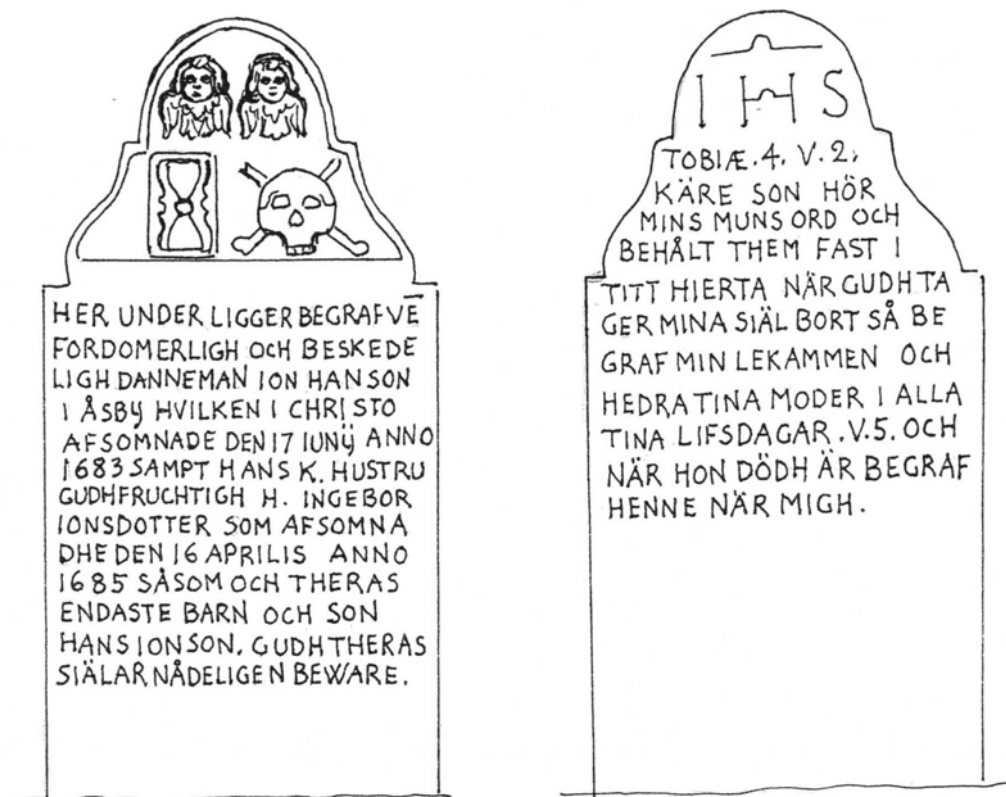
*Gravvård från 1683 över dannemannen Jon Hanson i Åsby och hans familj. Texten på baksidan verkar som en spegling av framsidan.*

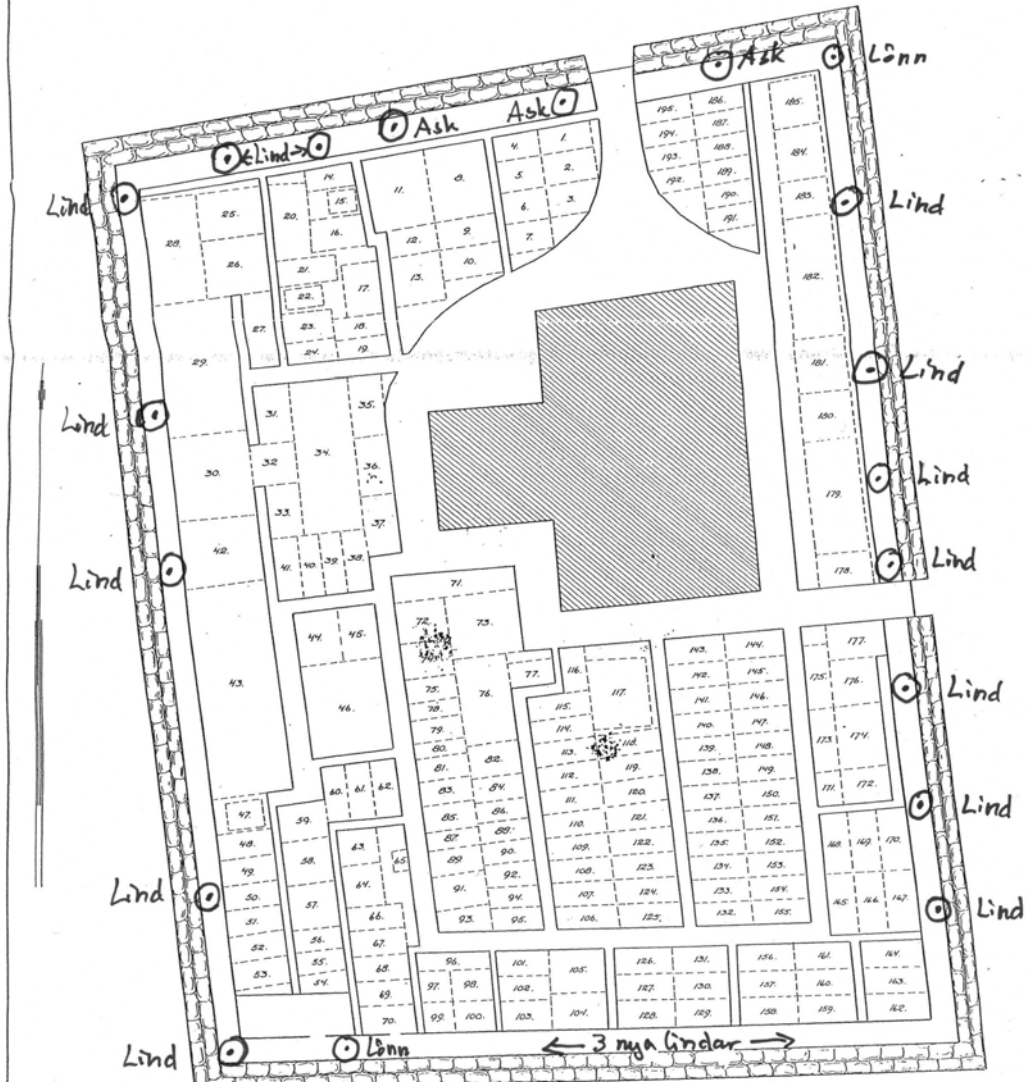
Källstad kyrkogård  
Vegetation mm

Karta  
öfver  
**KÄLLSTADS KYRKA**  
Källstads s:n, Östergötlands län, Linköpings stift  
upprättad år 1937 av  
Arne Hallberg  
Forstmästare.

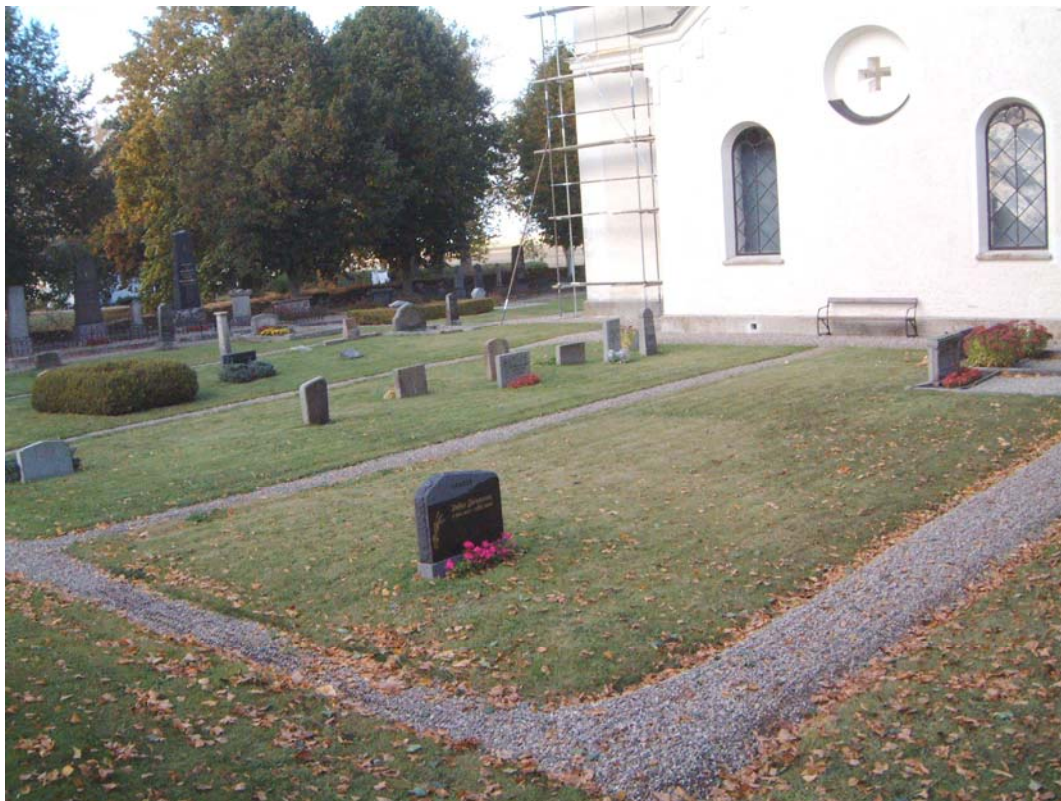
Kyrkogården har en öppen karaktär med få vårdar och inga avskiljande häckar. Nordvästra hörnet och västra långsidan har en särskild karaktär med sina omgärdade grusgravar, en del stora. I övrigt är det huvudsakligen gräsytor, vissa delar saknar gravvårdar.

*Kyrkogårdens södra del från sydöst.*

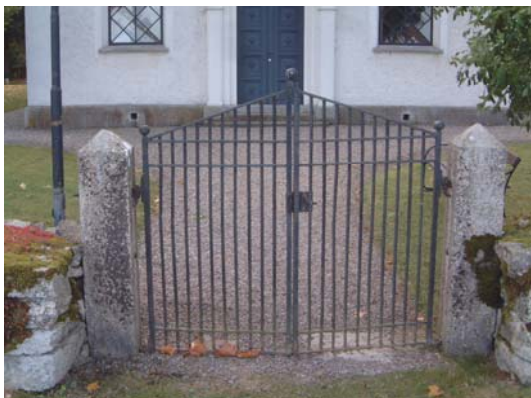
Norr: dubbelgrind av järnsmide med enkla tunna spjälor. Gavelformat krön som kröns av tre små klot. Grindstolparna av kalksten är kvadratiska med toppigt krön.

*Norra grinden.*

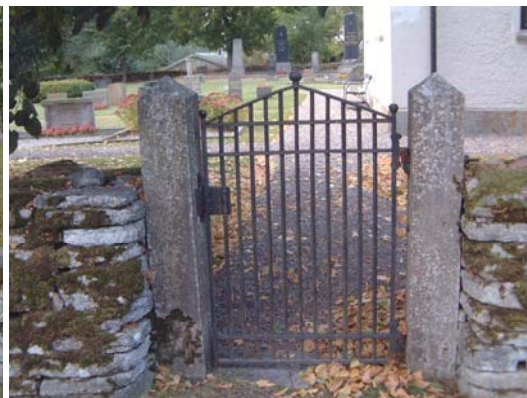
Öster: enkel grind. I övrigt samma utseende som norra grinden.

*Östra grinden.*

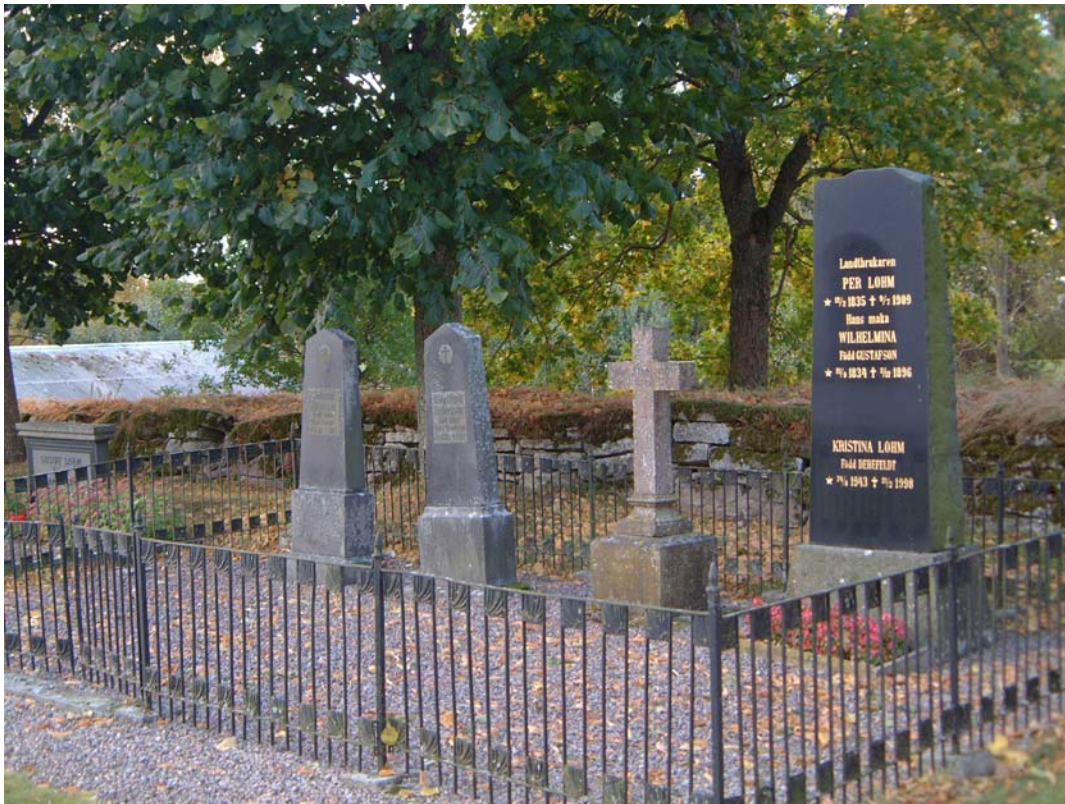
*Familjegrav med staket i järnsmide. Gravvårdar från 1874 – 1947.*

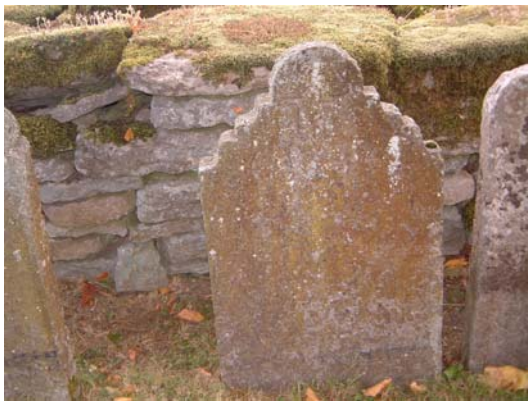
*Kalkstensvård med årtalet 1752.*

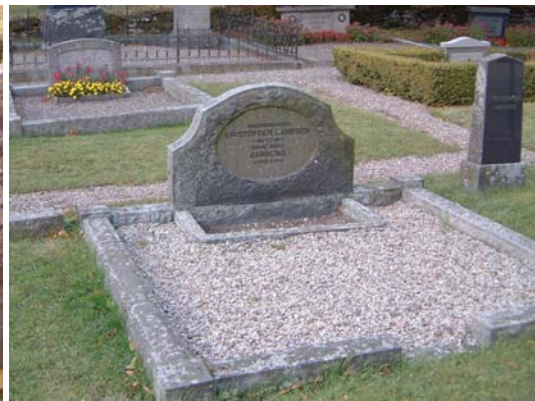
*Familjegrav med delvis profilerad stenram.*

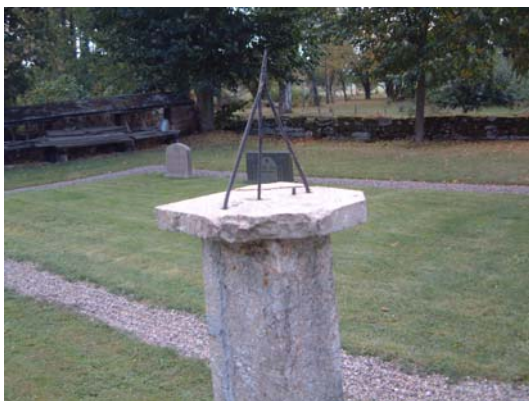
Söder om tornet står ett solur. Både piedestalen och urtavlan är av kalksten. Tre järntenar ger skuggvisare. Pelaren är lagad. I söder står några bortplockade gravvårdar vid muren.

*Solur i kalksten.*

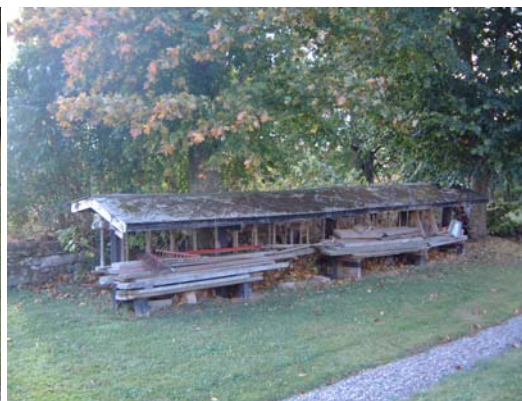
I sydvästra hörnet finns ett skyddande tak för bland annat äldre trästegar. Sadeltaket är belagt med rombiska eternitplattor.

*Stegförvaring.*

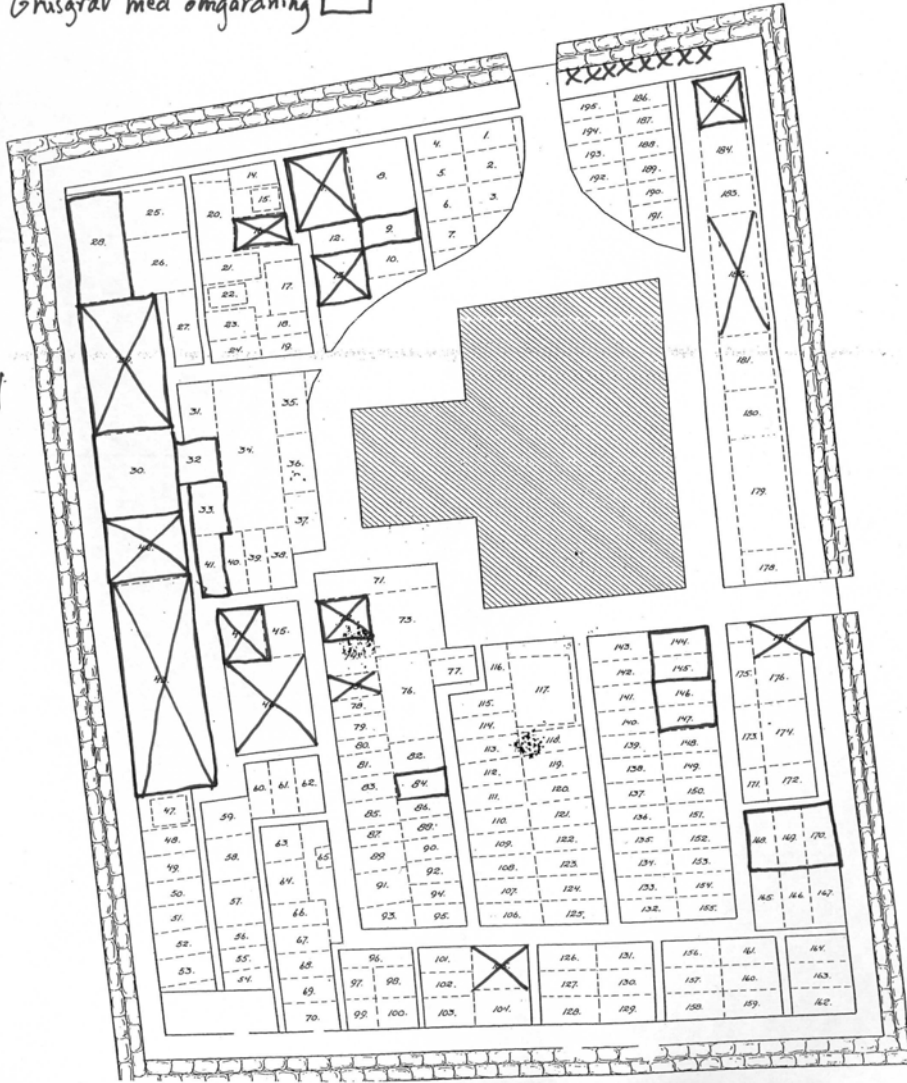
Skala 1:200.

Exempel på  
gravvårdar med  
kulturhistoriskt  
intresse X  
Grusgrav med omgärdning □
