Sofia kyrka

Sofia församling, Södermalms kontrakt, Stockholms stift

kv Vita Berget 1, Klefbecksbäcke, Södermalm, Stockholms kommun och län, Södermanland

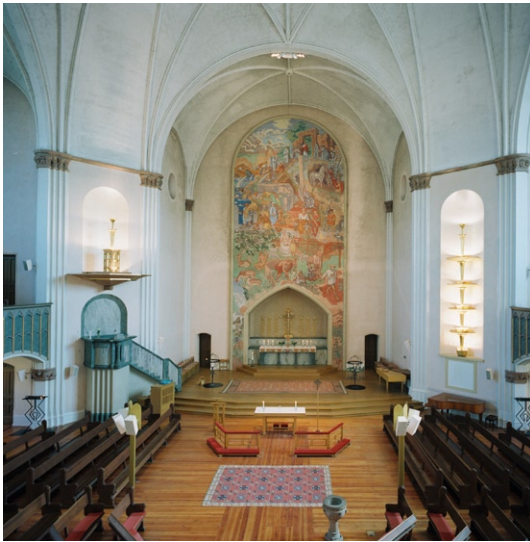
Kyrkorummet från orgelläktaren mot koret.

Kyrkorummets mittparti är valvt med ett mycket högt ribbvalv krönt av en sluten **lanternin** belyst av spotlights. Trots korsarmarnas något lägre valv har kyrkorummet en väldig rymd. Alla korsarmarna utom den östra har läktare. Taken under läktarna har flacka ribbvalv vilande på låga granitpelare med skulpterade sandstens**kapitäl**. Väggarna och valven är putsade och målade i svagt rosa respektive gråvitt. Golvet är lagt med furubräder. Fönstren är rundbågiga med träbågar och blyinfattat, tonat glas. Över

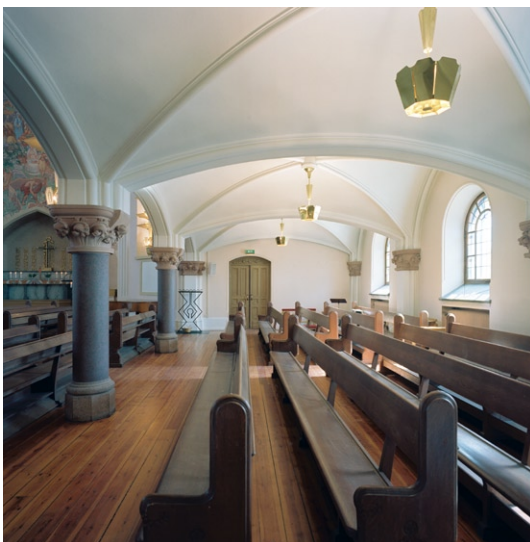
Kyrkorummet under södra läktaren.

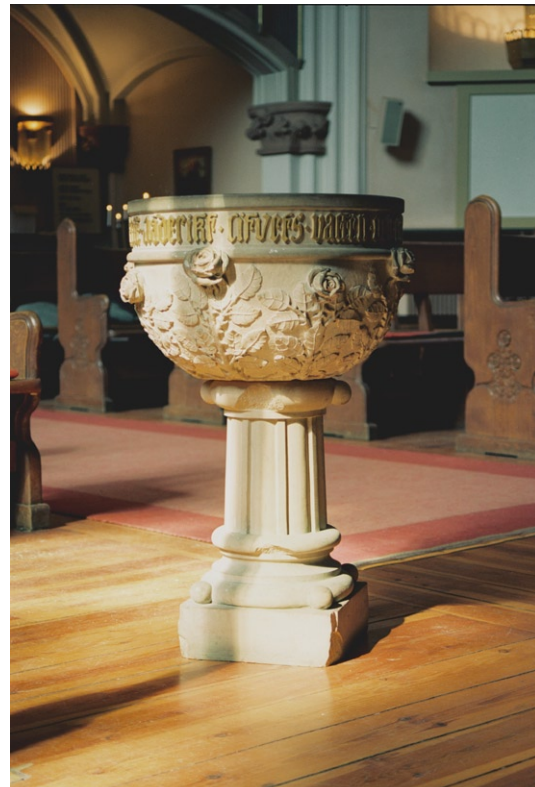
Dopfunten i kyrkorummet.

vända mot en fri golvvyta i centralpartiet. Där står, något förskjutet mot öster, ett sekundärt altare av ek med vissa förgyllda detaljer. En **altarring**, också av ek är uppdelad i två sektioner, med överläggare och knäfall i röd sammet står väster om altaret liksom en **ambo**. I den sydvästra delen av den bänkfria golvytan står dopfunten av sandsten med huggen dekor i form av rosor och en inskription.

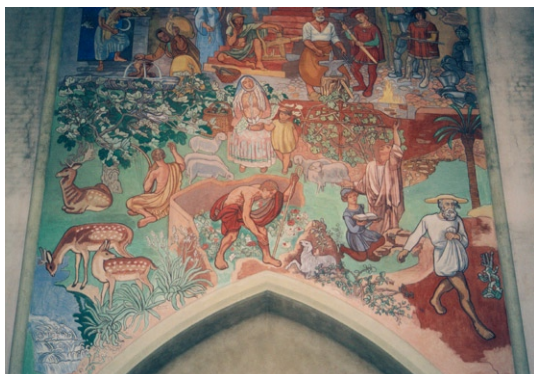
Freskomålning över altaret av Hilding Linnqvist.
© HILDING LINNQVIST/BUS 2008

Koret i den östra korsarmen ligger tre trappsteg högre än det övriga kyrkorummet. Trappan, som är lika bred som **koret**, och **korgolvet** är av ek. En freskomålning i klara färger målad av Hilding Linnqvist (1891–1984) sträcker sig i nästan hela östväggens höjd. Motivet är bl a hämtat ur profeten Mikas ord: ”Då skola de smida sina svärd till plogbillar och sina spjut till vingårdsnivar”. **Högaltaret** står i en spetsbågig nisch, två trappsteg upp från **korgolvet**. Altaret av grå marmor har en front med två kolonner i grön marmor. På väggen ovanför altaret sitter ett krucifix med snidad förgylld dekor på var sida. Altare och dekor är utformade av Wahlman.

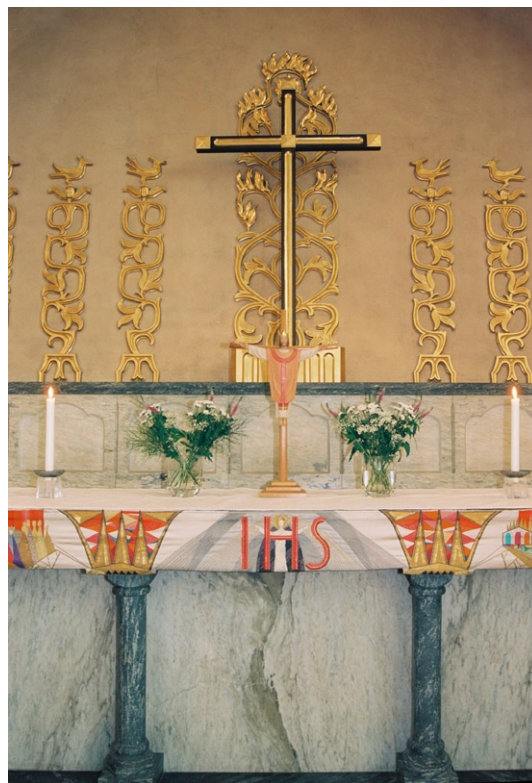
Altaret i **koret** med krucifix och förgylld dekor.

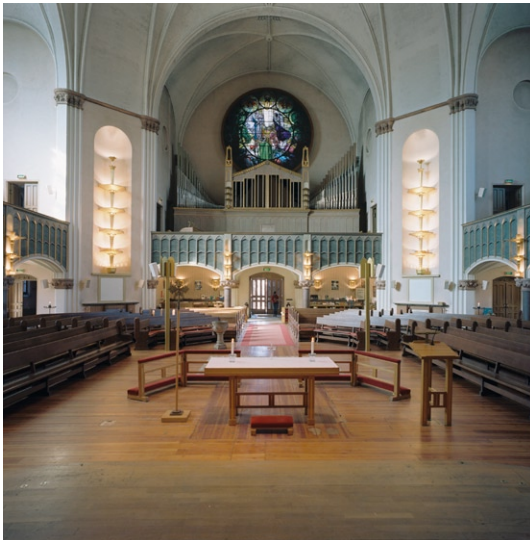
Kyrkorummet mot orgelläktaren.

giga fält. Vissa lister är förgyllda. Golven av furubränder är uppbyggda i **gradänger** med bänkar likt de övriga i kyrkan. På den västra läktaren står en orgel med grålaserad fasad av furu med förgyllda detaljer. Den byggdes 1951 av Magnussons Orgelbyggeri i Göteborg och har 46 stämmor. Ett stort runt fönster med glasmålningar av Olle Hjortberg sitter över orgeln. Ursprungligen satt detta fönstret över altaret. De två trapphusen, som leder till läktarna, har kalkstenstrappor med dekorativa smidesräcken. Golven är rutlagda likt vindfångets golv och taken är täckta med kupolformade valv.
