## KÄTTILSTAD KYRKOGÅRD

*Kulturhistorisk kyrkogårdsinventering*

*Kättilstad församling*

*2006*

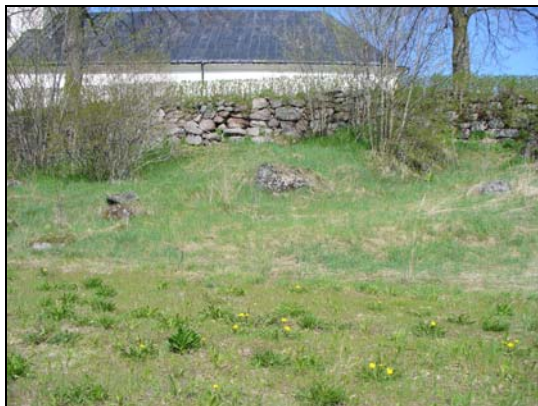
Söder: kallmurad stödmur, runda och kluvna granitstolpar med skolning, skiftgången är oregelbunden.

*Södra kyrkogårdsmuren.*

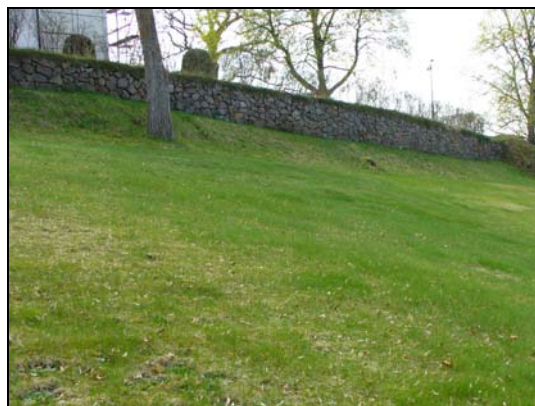
Norr: kallmurad stödmur, runda och kluvna granitstenar med skolning, skiftgången är oregelbunden. Murverket vid bisättningskammaren är cementfogat.

*Norra kyrkogårdsmuren.*

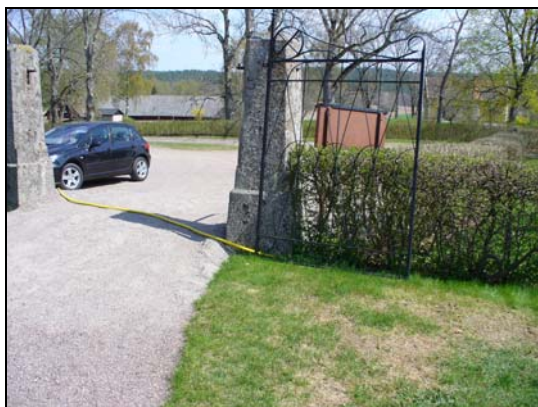
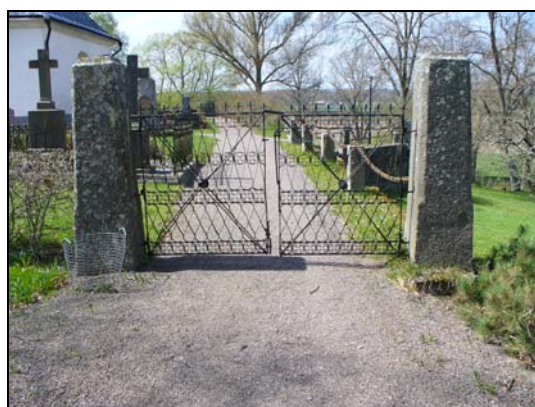
Öster: dubbelgrind i järn. Fyrkantiga slåthuggna granitstolpar med markerad bas, grindstolparna är mycket resliga och är smalt avsmalnande mot det konkavt avfasade krönet. I arrangemanget med grindstolpar och grind finns även en dekorativt utformad överliggare där en modern lyckta hänger. (Vid inventeringstillfället var arrangemanget nedplockat på grund av renoveringsarbeten vid kyrkan.)

Söder om huvudentrén ligger ytterliggare en grindöppning; dubbelgrind i järnsmide mycket dekorerad, grindbladen krönts av en rad med kors. Fyrkantiga slåthuggna granitstolpar med markerad bas, svagt avsmalnande mot det konkavt avfasade krönet.

*Smidesgrind öster.*

*Smidesgrind i öster.*

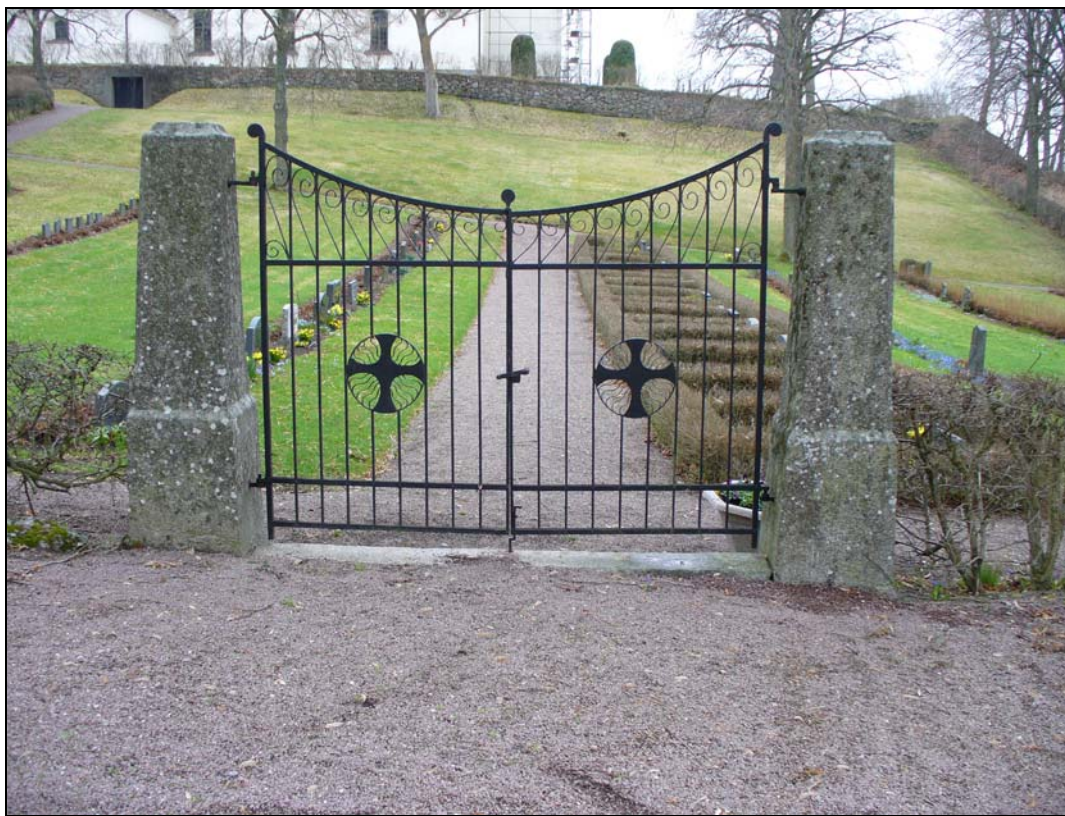
Norr: dubbelgrind i järn. Fyrkantiga slåthuggna granitstolpar med markerad bas, grindstolparna är mycket resliga och är svagt avsmalnande mot det avfasade krönet. Grinden är samtida med när utvidgningen gjordes, 1915.

*Grind i norr.*

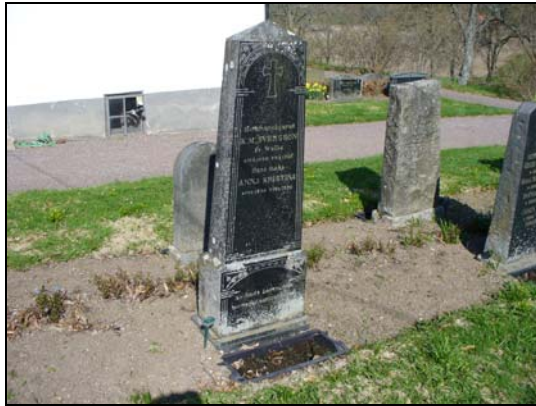
*Rest gravvård av svartgranit.*

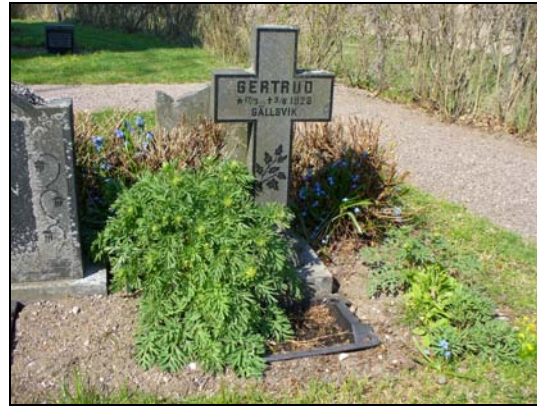
*Stenkors.*

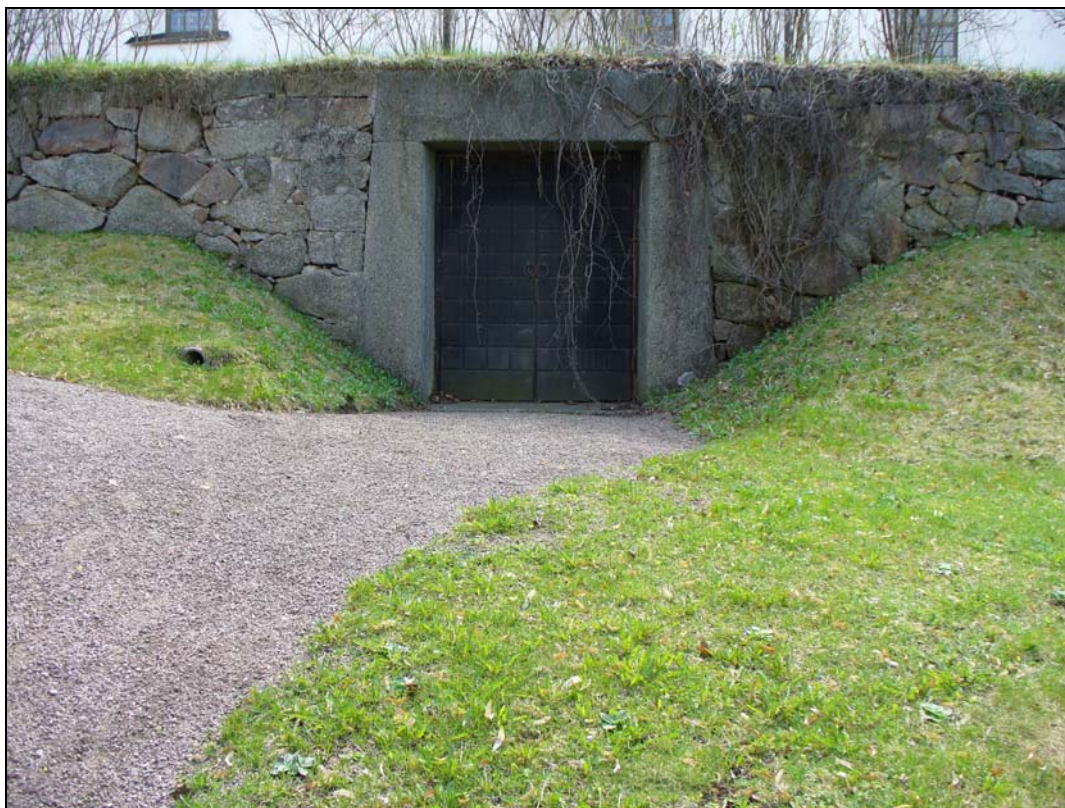
Vid den norra muren finns en bisättningskammare som ritades av arkitekten Johannes Dahl Tranås, 1946.

*Bisättningskammare.*

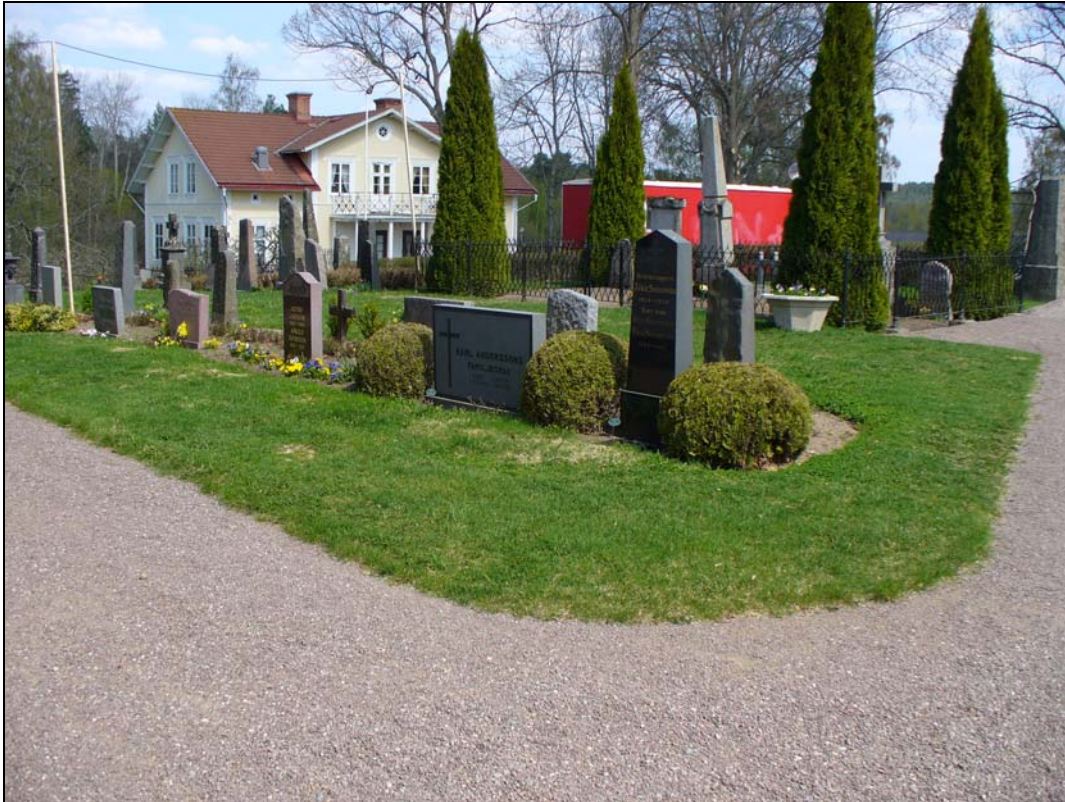
*Område A, från SV.*

I kvarteret finns flera större gravvårdar. Kvarteret domineras av familjen Segersteens gravplats. Gravplatsen är belagd med grus och omgärdas av ett gjutjärnsstaket, i omgärdningens fyra hörn växer höga tujor. I kvarteret växer rygghäckar utav ölandstok i nordsydlig riktning.

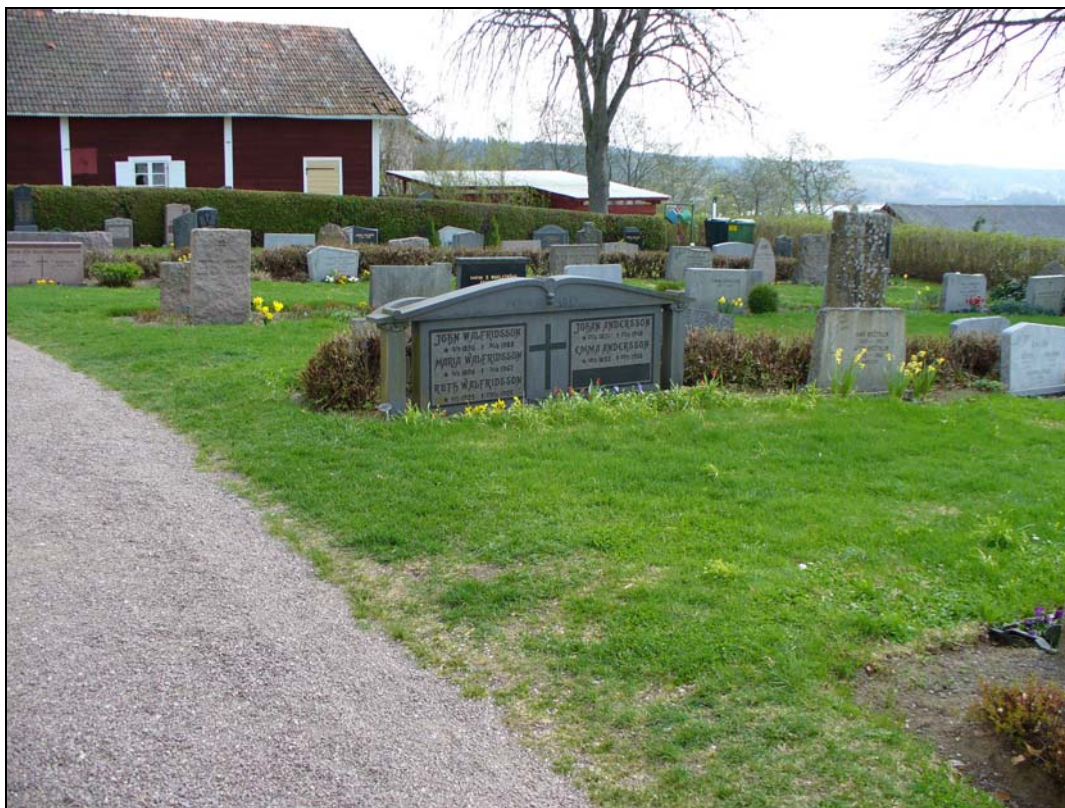
Östra delen av område B, fr NÖ.

Kvarteret är gräsbelagt och karaktäriseras av rygghäckarna som växer i nord/sydlig riktning. Området är omlagt och har flertalet låga breda gravvårdar, vissa gravvårdar har tidigare haft stenram.

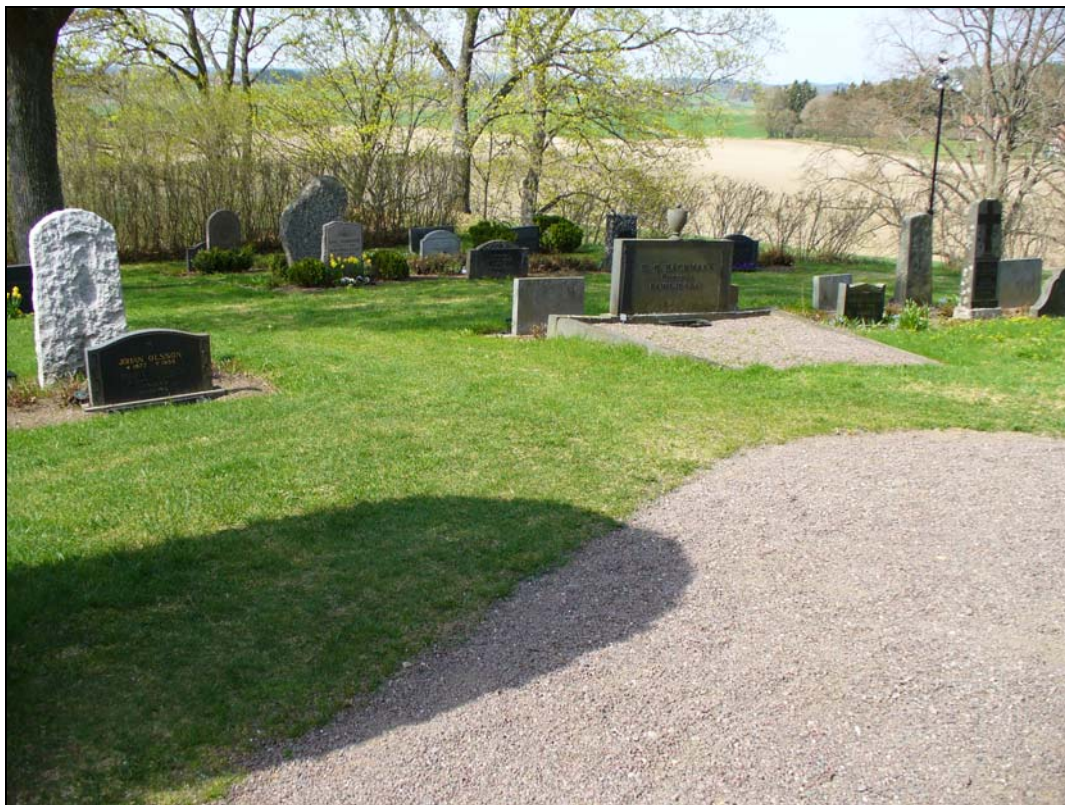
*Nordvästra delen av område C, fr SÖ.*

Kvarteret är gräsbelagt och karaktäriseras av rygghäckarna som växer i nord/sydlig riktning. Området är omlagt och har flertalet låga breda gravvårdar, vissa gravvårdar har tidigare haft stenram

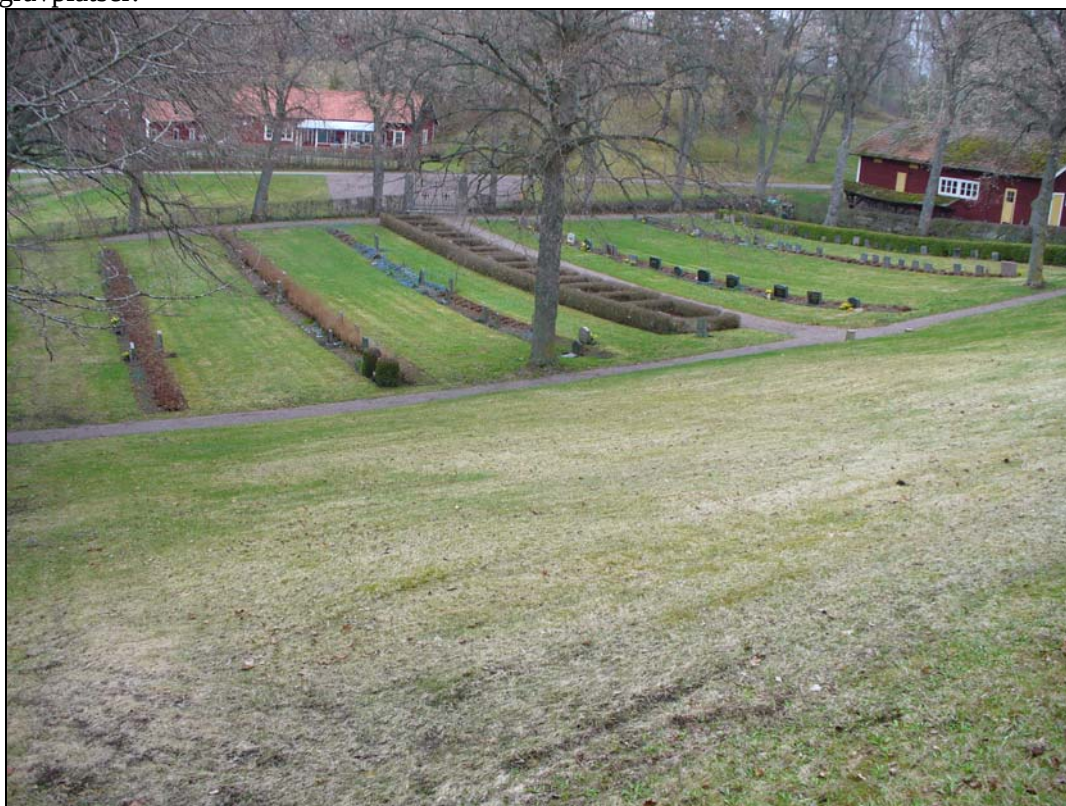
Kyrkogården ligger norr om, nedanför den höjd som kyrkan och den äldre kyrkogården ligger på. Utvidgningen omgärdas av en trädkrans av lindar och delas in av rygghäckar i sydnordlig riktning. Väster om den grusgång som delar kyrkogården ligger en rad med häckomgärdade gravplatser.

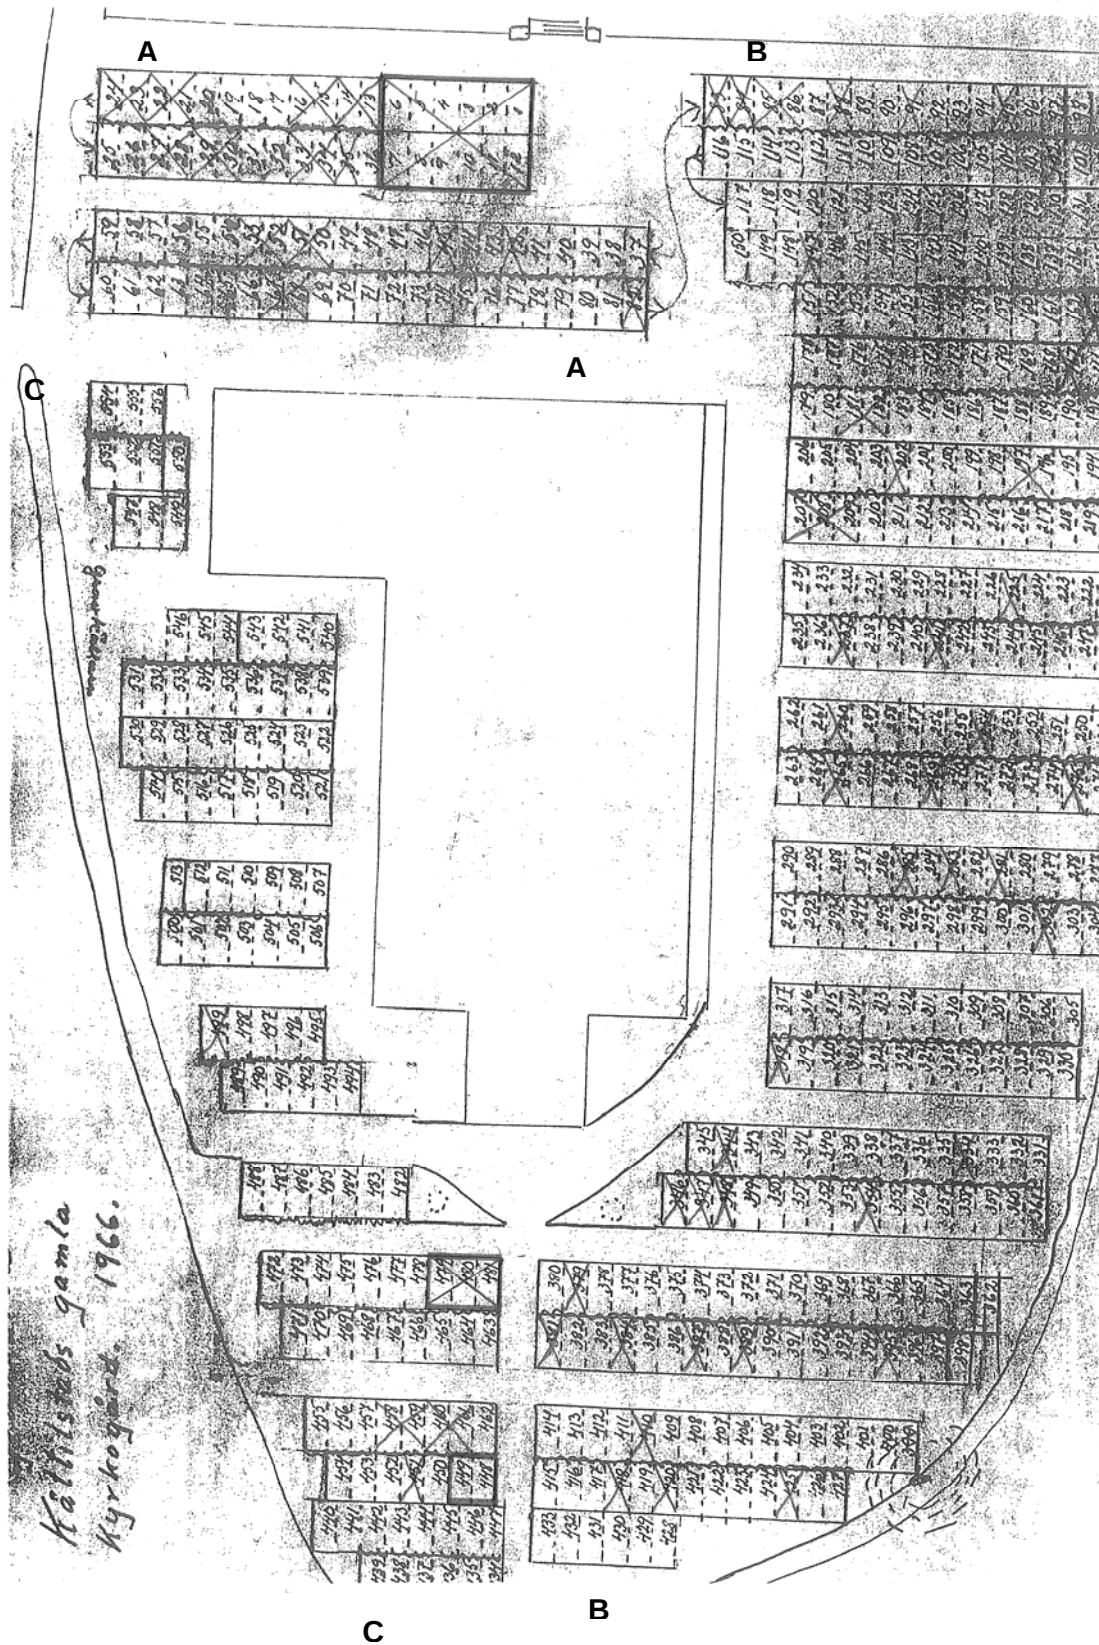
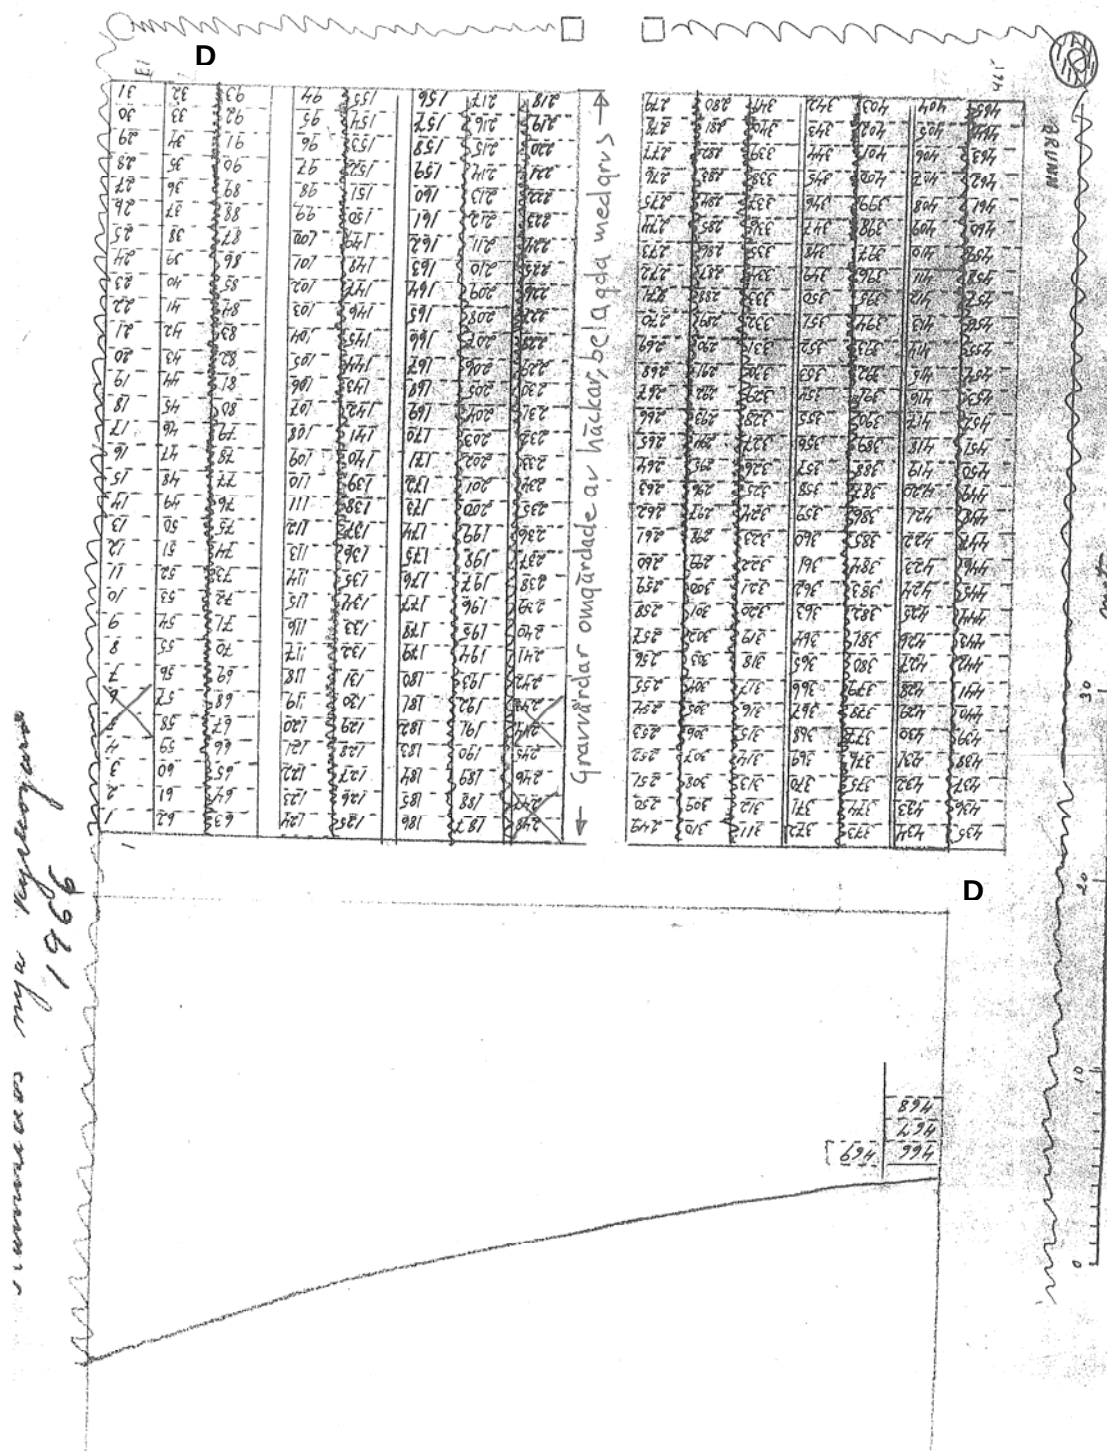
# Utvärderingskarta

Exempel på gravvårdar med kulturhistoriskt intresse är markerade med X.

Gravvårdar med omgärdning är markerade med en fyrkant.
