## SKÄLLVIKS KYRKOGÅRD

*Kulturhistorisk kyrkogårdsinventering*

*Sankt Anna församling  
Söderköpings kommun  
Linköpings stift  
Östergötlands län  
2006*

ÖSTERGÖTLANDS LÄNSMUSEUM

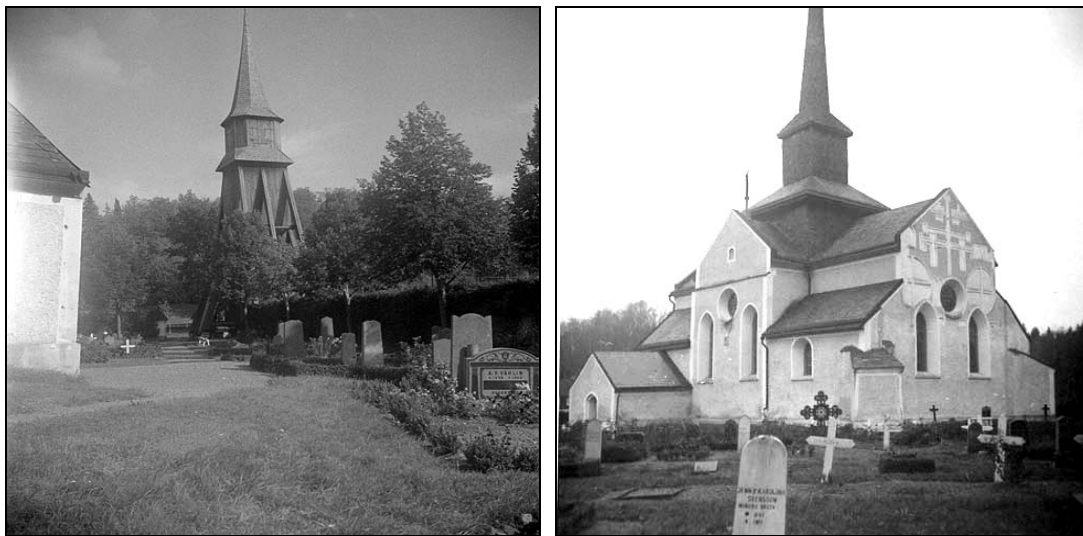
*Foto 1943, foto i Östergötlands läns museums samlingar.*

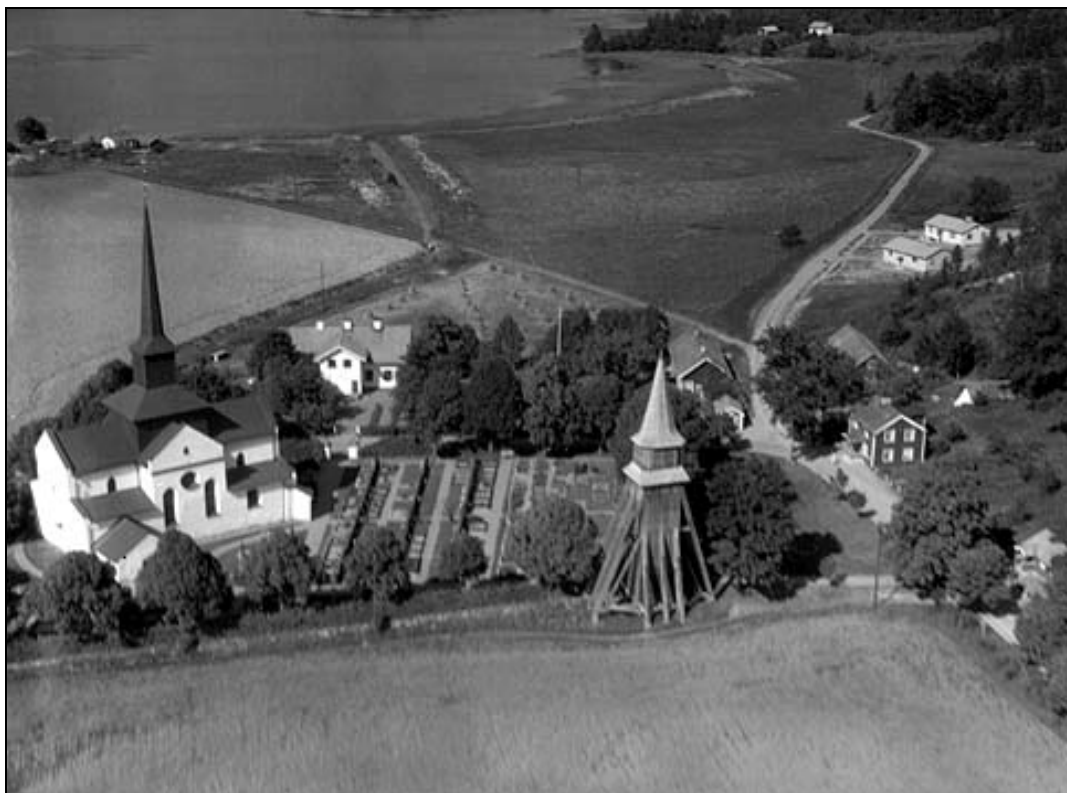
*Foto 1958, foto i Östergötlands läns museums samlingar.*

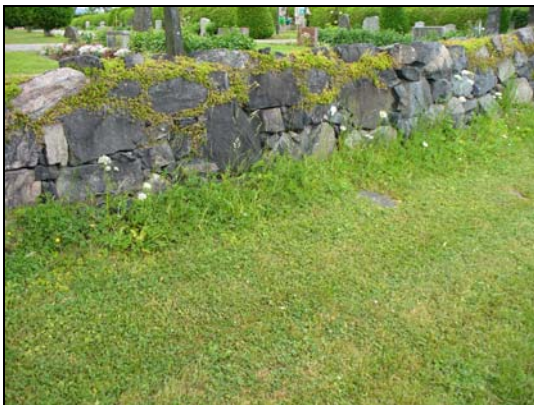
Söder: stödmur ca 0,7 m hög av kluvna stenar och fältgranitstenar. Murens västra del ligger delvis i skift med skolning, mot öster blir muren sämre och skolningen är bristfällig. Mot det sydöstra hörnet, där klockstapeln står, är muren borta. Eventuellt ingår delar av muren i fundamenten till klockstapeln. Muren har vissa skador på grund av att träden i trädkransens rotsystem trycker ut muren.

Kyrkogårdsmur i S.

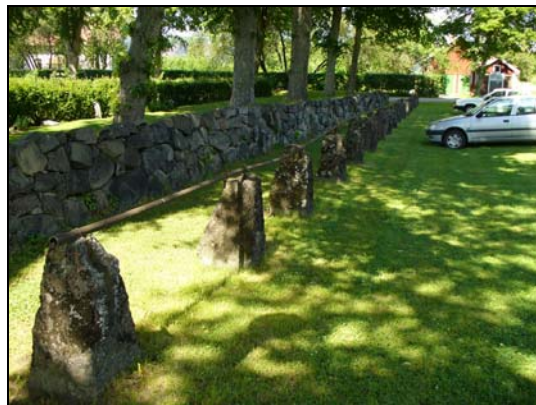
Öster: stödmur ca 1,0 m hög av kluvna stenar och fältgranitstenar. Skolning saknas bitvis i muren. Muren har skador på grund av att träden i trädkransens rotsystem trycker ut muren.

Kyrkogårdsmur i Ö.

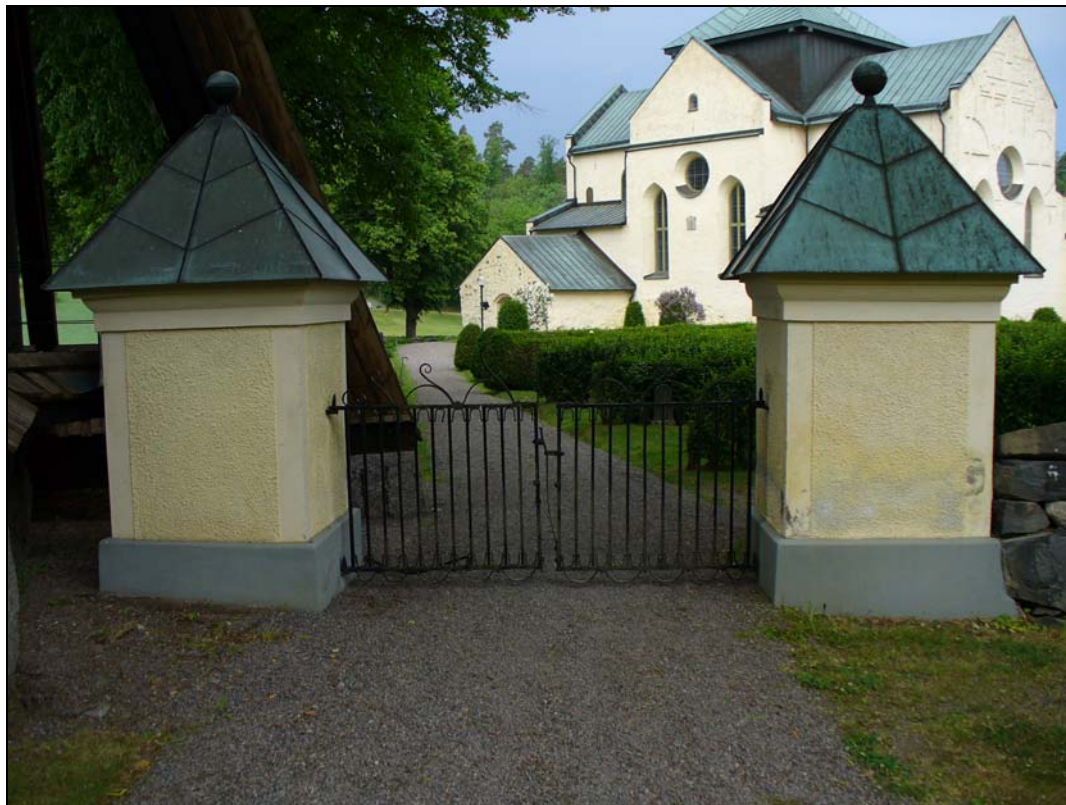
Öster: rikt dekorerad dubbelgrind i järnsmede, 1800-tal. Liknande grindar finns på Sankt Anna kyrkogård. Grindstolparna renoverades 1971 då kopparhuvorna sattes på, tidigare var grindstolpstopparna klädda med spån. Väster om bisättningsrummet finns en trappa med sättsteg av granit och ledstänger av järn.

*Grind i Ö.*

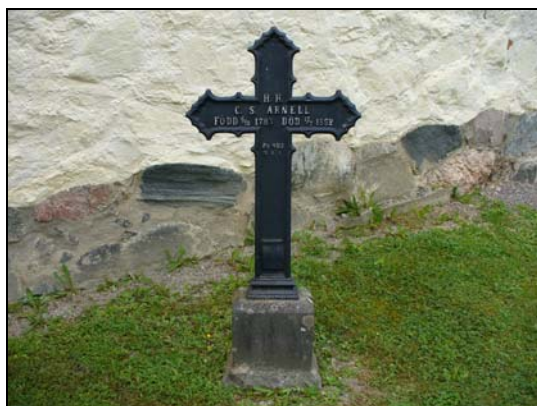
Gravvård i gjutjärn från 1852, gravvårdsnr A 16.

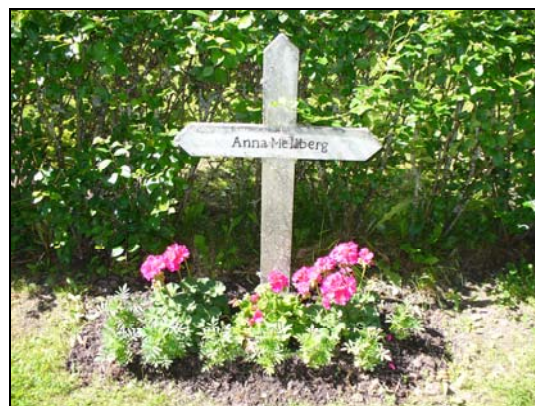
Gravvård i form av ett träkors, gravvårdsnr B 134.

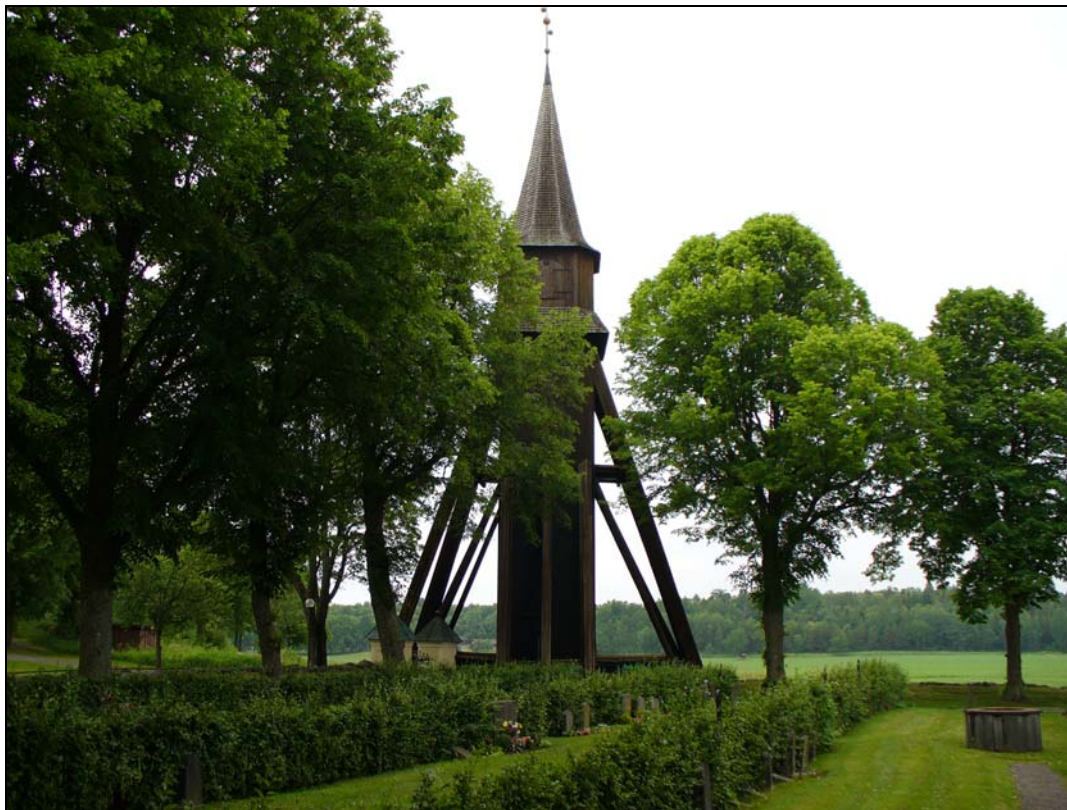
Klockstapeln i Skällvik uppfördes 1754 av ett system av stödben och strävor, en centralt placerad mittstock och ett komplicerat system av kryssregelverk. De kraftiga bottenstockarna och den centralt placerade mittstocken är anslutna till strävpelarna och stabiliserar på så vis konstruktionen. Bottenstockarna vilar på kluvna granitblock. Klockstapelns branta tak är åttakantigt, nedanför klockluckorna är klockstapeln ytterligare utkragad, takfallen är klädda med spån. Taket kröns av ett kors med förgyllda klot.

En trappa leder upp från marknivån till klockstapelns första plan, ytterligare trappor leder upp till klockorna. Klockringning och öppning av klockluckorna är idag moderniserade. Klockstapeln är idag tjärstruken med detaljer i svart.

Klockstapeln genomgick en reparation 1915, vilket en plakett i klockstapeln och en inhuggning i en av grundstenarna visar. I samband med kyrkans renovering 1956 genomfördes förstärkningsarbeten av klockstapeln. 1971 genomfördes en grundlig renovering, flera stödben hade kraftiga rötskador. Flera stödben och bottenstockar byttes ut i sin helhet medan andra lagades och bitvis ersattes med nytt material. Delvis lades nya tak över syllstockarna, brädväggar och takspån lagades, målning och förgyllning av korset på klockstapelns tak gjordes. Hela klockstapeln ströks med dalbränd tjära.

*Klockstapeln i Skällvik, från N.*

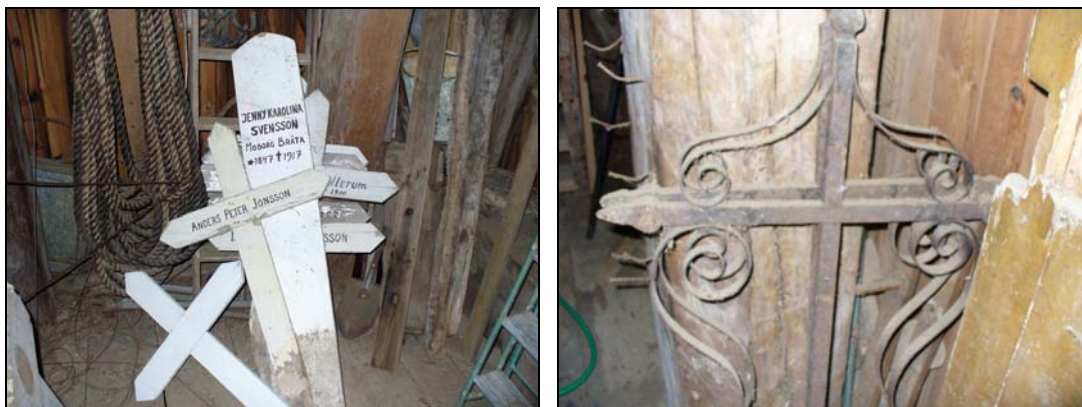
*Undanställda gravvårdar i klockstapeln i trä och smidesjärn.*

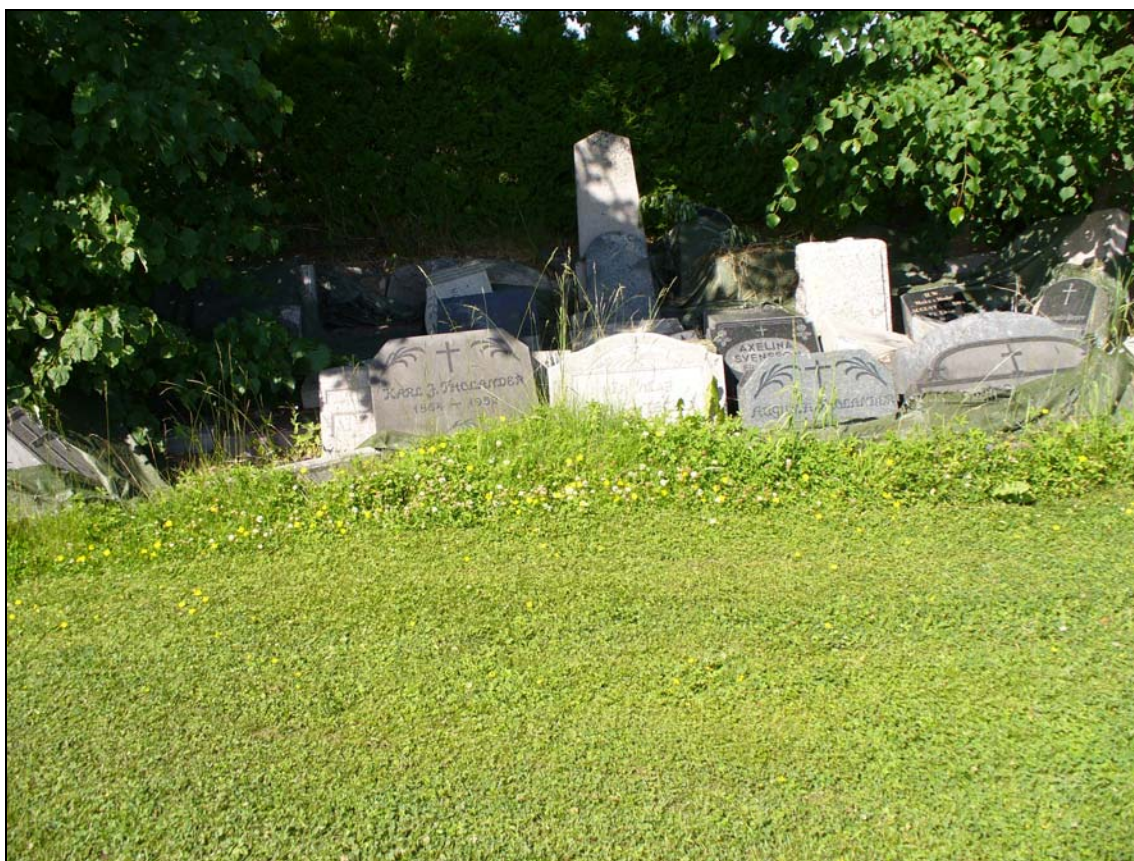
*Undanställda gravvårdar utanför utvidgningen i söder.*

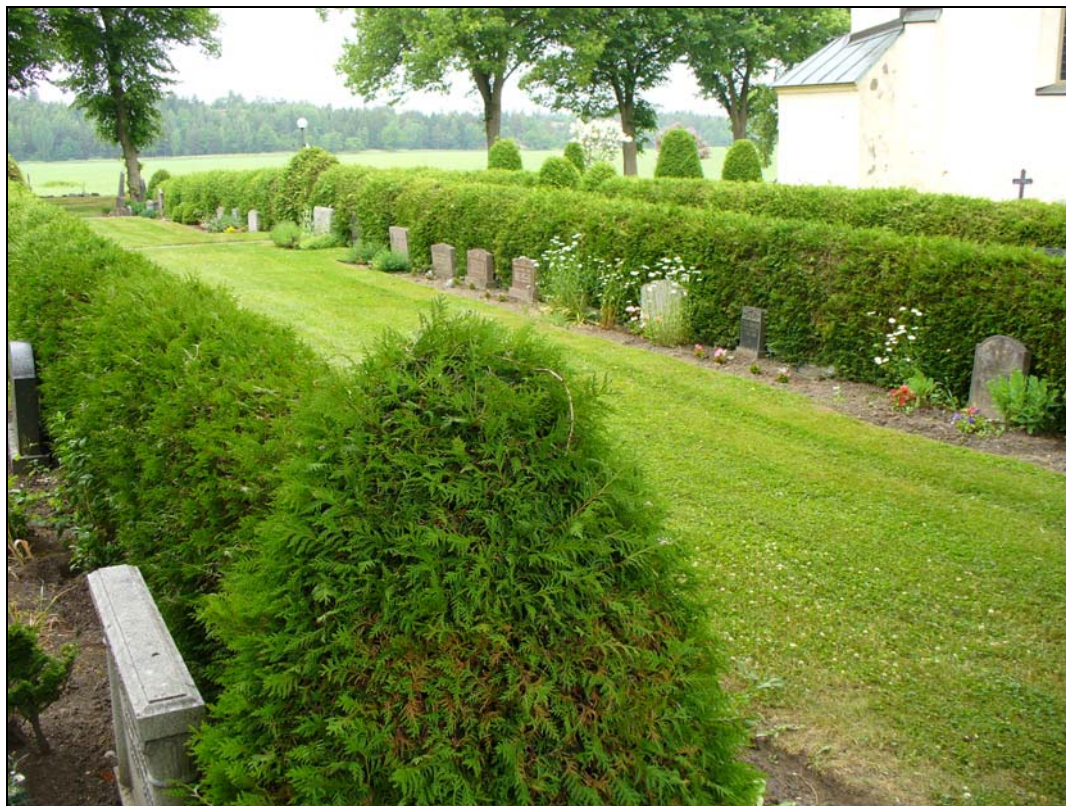
Kvarteret omfattar gravplats nr A 1-219 och ligger norr, nordöst och öster om kyrkan. Norr om kvarteret, utanför kyrkogården, ligger den f d skolan. Söder om kvarteret ligger kyrkan, och kvarter C, öster om kvarteret ligger kvarter B.

*Kvarter A från NNÖ.*

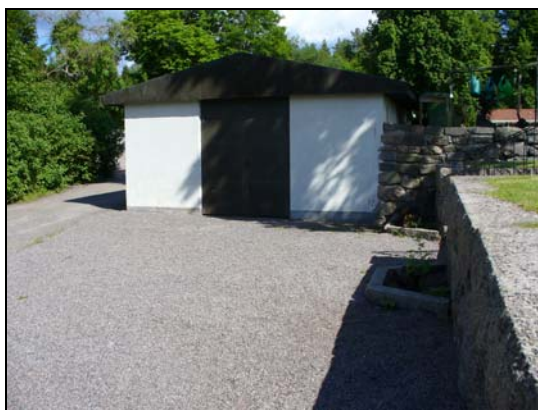
Nordväst om kvarter A ligger en bisättningskammare ritad av arkitekten och professorn Erik Lundberg samt arkitekt Uno Söderberg. Den uppfördes 1960-61. Byggnaden är putsad och avfärgad i vitt, tak och gavelrösten är av plåt.

*Bisättningskammare från V.*

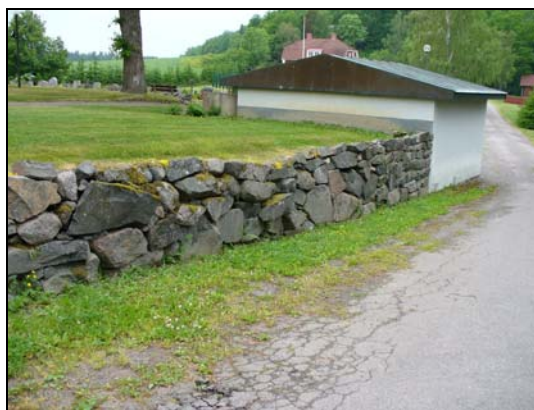
*Bisättningskammare från Ö.*

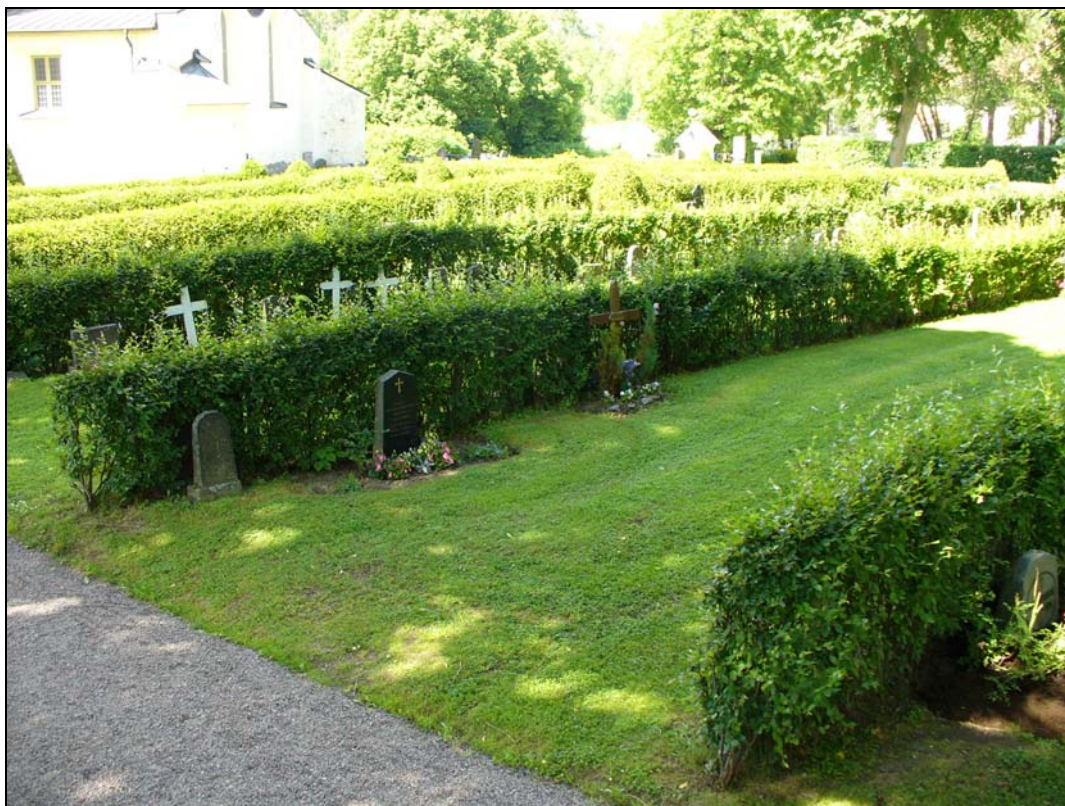
Kvarteret omfattar gravplats nr B 1-234 och ligger öster om kyrkan. Norr om kvarteret, utanför kyrkogården, ligger den f d skolan och i nordöst ligger f d kyrkSTALLARNA. Öster om kvarteret, utanför kyrkogårdsmuren, står resta pollare med ett järnrör ovanpå, detta användes för att binda fast hästar under kyrkobesöket. Söder om kvarteret står klockstapeln.

*Kvarter B från SV.*

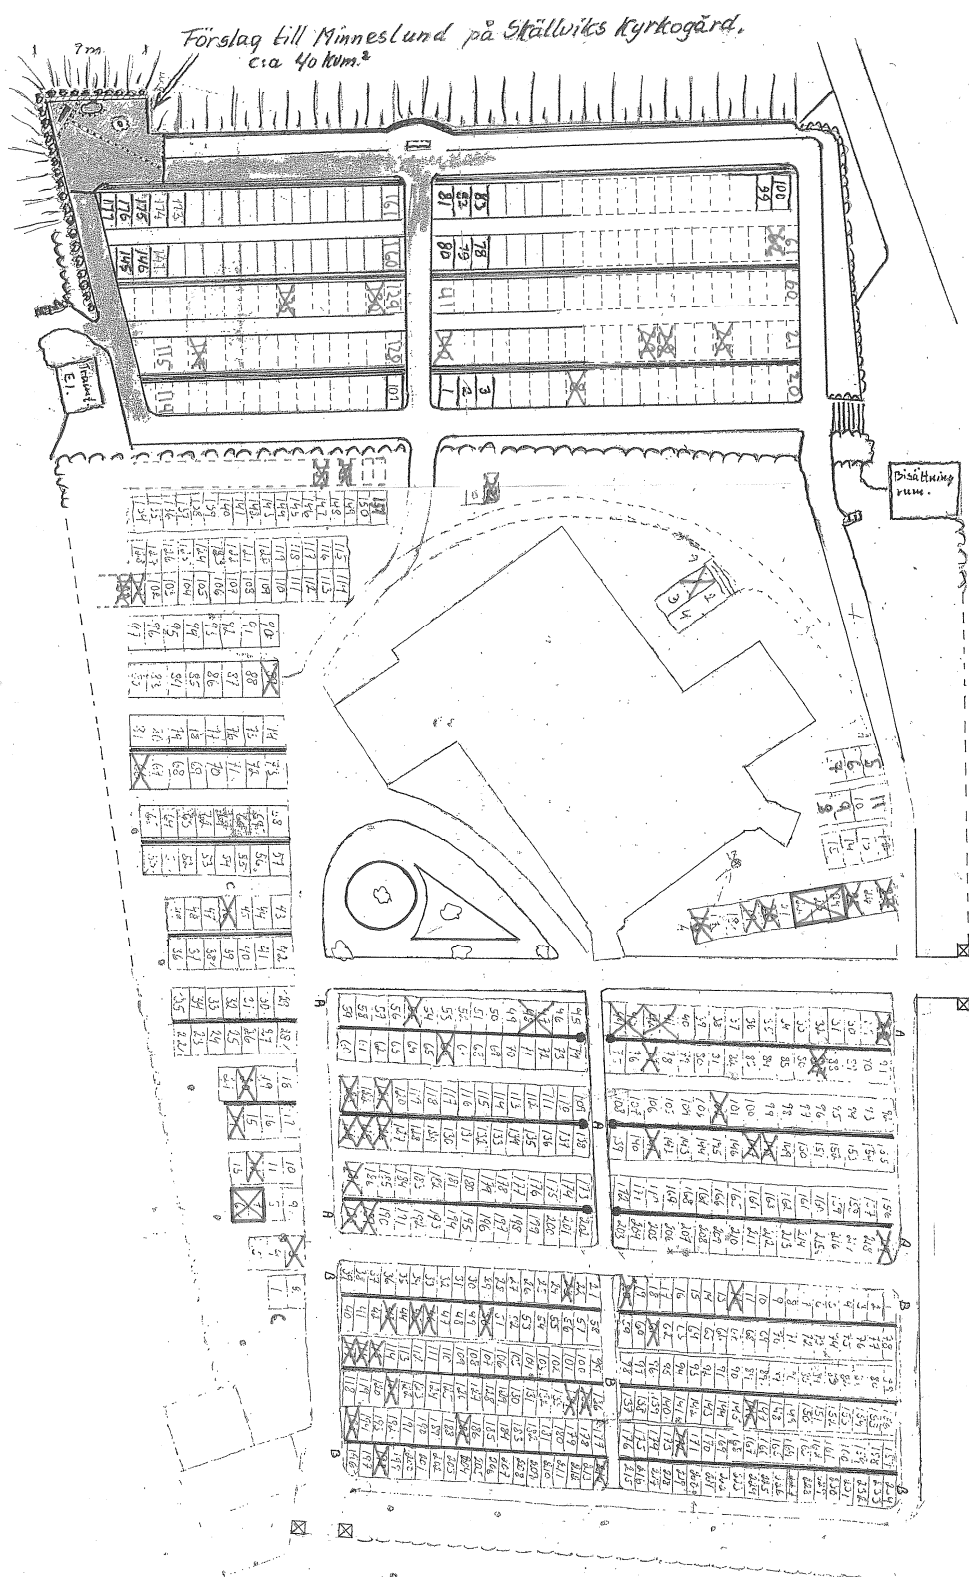
Exempel på gravvårdar med kulturhistoriskt intresse är markerade med X.

Gravvårdar med omgärdning är markerade med en fyrkant.
