## SKÖNBERGA KYRKOGÅRD

*Kulturhistorisk kyrkogårdsinventering*

*Söderköpings församling*

ÖSTERGÖTLANDS LÄNSMUSEUM

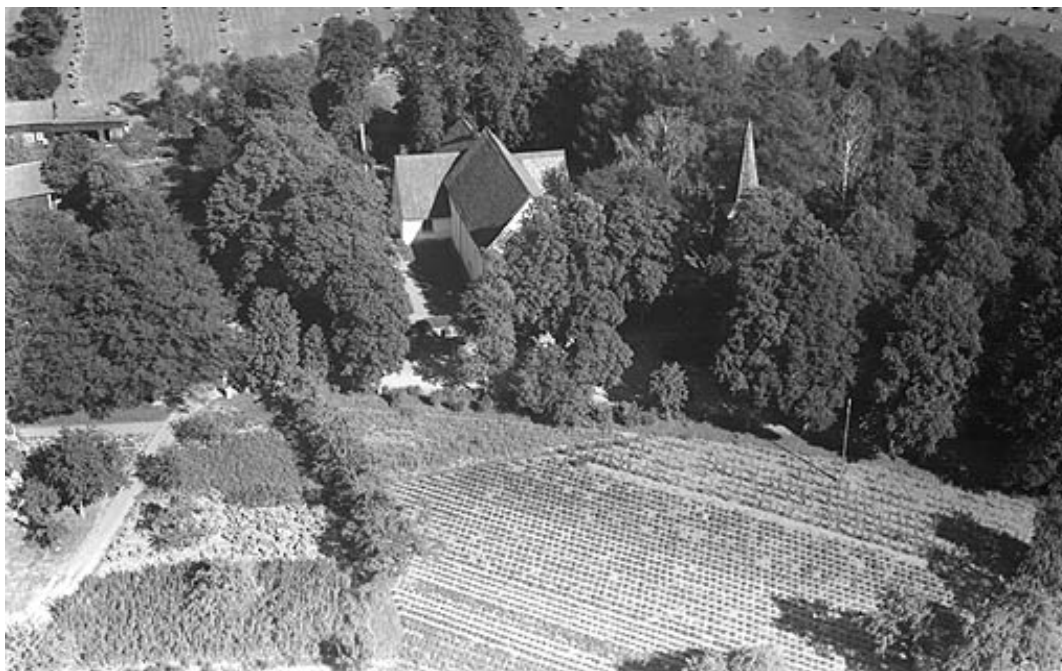
*Flygfoto från 1935 visar att det var mycket träd på kyrkogården tidigare. Stora delar av kyrkogården är dold bakom träd.*

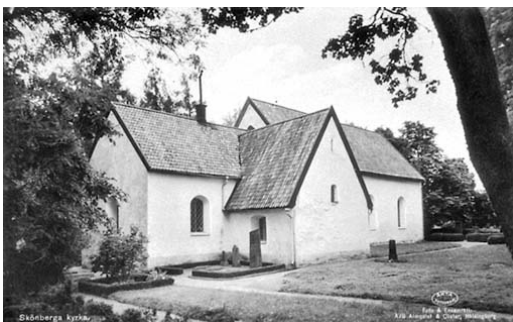
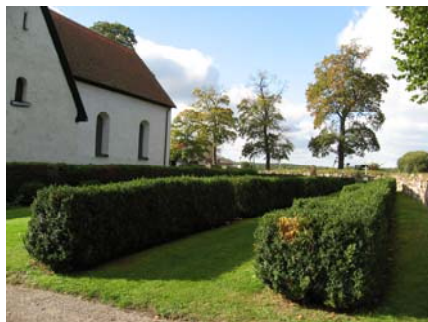
*Foto från 1940.*

Fotografiet ovan till vänster visar kyrkans nordöstra sida, kvarter B-C. Graven invid kyrkan, nr B 127-130, är den enda som påminner om hur det ser ut idag, förutom att den förr omgärdades av en låg häck. Gravvården ute på gräsmattan är troligtvis nr B 88-89, som uppfördes 1939. Eventuellt kan den vara äldre än så. 1939 är det årtal som står på. Förutom dessa gravar är sig inget likt från hur det ser ut idag. På det högra fotografiet syns de rygghäckar som idag finns utmed den norra sidan. Höga träd finns på den äldre bilden, i det nordöstra hörnet.

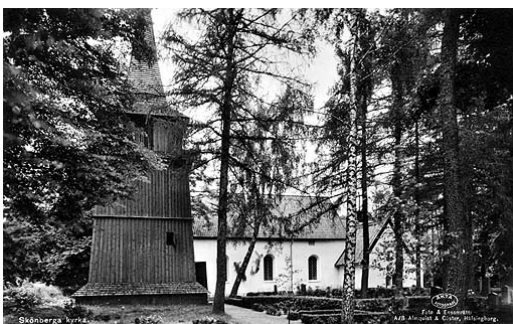
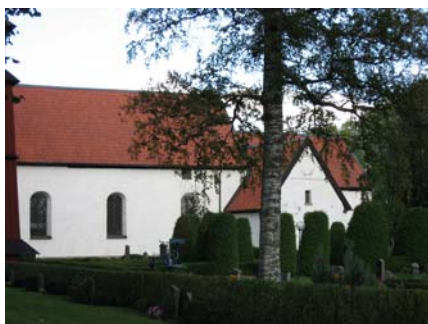
*Foto från 1942.*

Fotografierna ovan är tagna från sydväst. Klockstapeln skymtar fram på det högra fotots vänstra sida. Det äldre fotot visar att det tidigare stod mycket flera träd inne på kyrkogården av bland annat barrträd. Möjligtvis är björken i bildernas högra halva densamma. För övrigt är det svårt att tydligt kunna urskilja de enskilda gravvårdarna och att fastställa om några av häckarna hade samma sträckning.

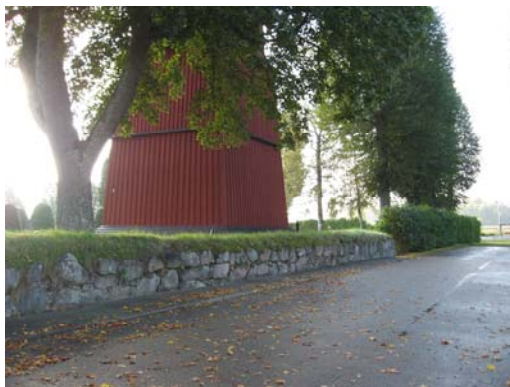
Väster: en ca 0,7-1 m hög halvmur bestående av granit i olika storlekar och med oregelbunden skiftgång. Muren sträcker sig bara över lite drygt halva den västra sidan. Därefter tar en hög syrenhäck vid.

*Västra sidan med klockstapel.*

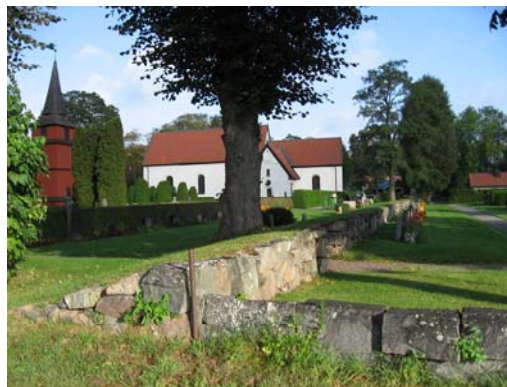
Söder: från den västra sidan och fram till där nya delen av kyrkogården börjar, växer en hög syrenhäck. Därefter finns en låg, ca 0,7 m hög kvaderhuggen granitmur. Den ligger i två skift.

*Södra sidan, mellan gamla och nya delen.*

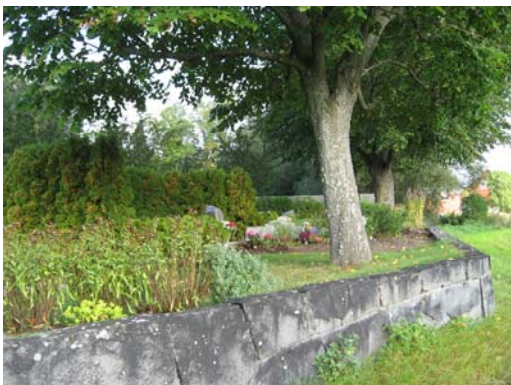
Östra sidan vid minneslund.

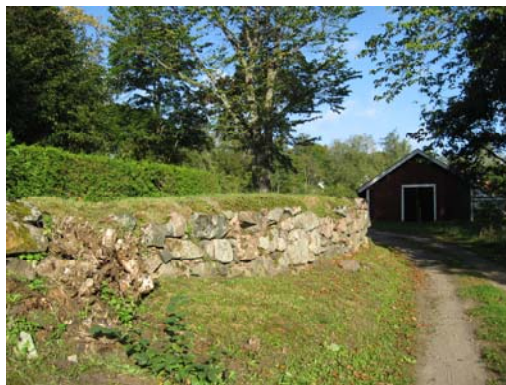
Öster: kvaderhuggen granitmur, ca 0,7-1,2 m hög. Det är mot det nordöstra hörnet som muren blir högre. Det finns en sida till mot öster, vid den äldre delen av kyrkogården. Där finns istället en ca 1,5 m bred halvmur. Från söder räknat är muren låg, i marknivå, men blir mot norr allt högre och är ca 1,2 m som högst. Innanför muren växer en häck av tuja.

Östra sidan, äldre delen.

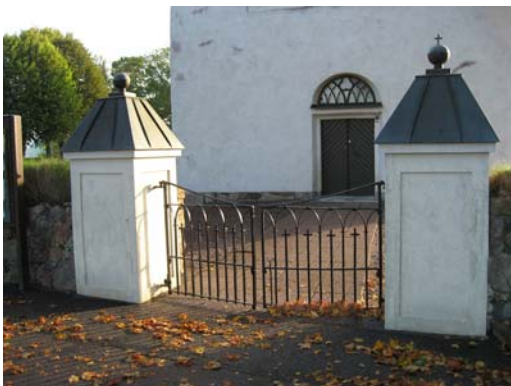
Väster: dubbelgrind i järnsmide. Dekoren är enkel med lodräta stänger med kors upptill och över det ett bågmönster. Grindstolparna är fyrkantiga och vitputsade med koppartak. Ovanpå taket finns en kupol med ett kors som prydnad. På den västra sidan finns en ingång till, bakom klockstapeln. Där finns dock ingen grind utan en smal asfalterad gång som efter någon meter in på kyrkogården uppgår i en grusgång.

Västra grinden.

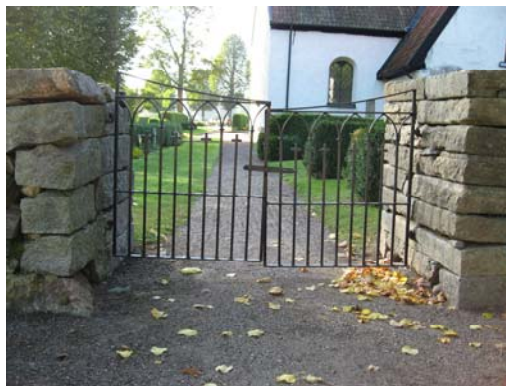
Norr: en enkelgrind av järnsmide av samma sort som den västra grinden. Det finns inga grindstolpar, utan grinden är fäst i kalkstensblock, som är uppmurad på båda sidor av grind.

Norra grinden.

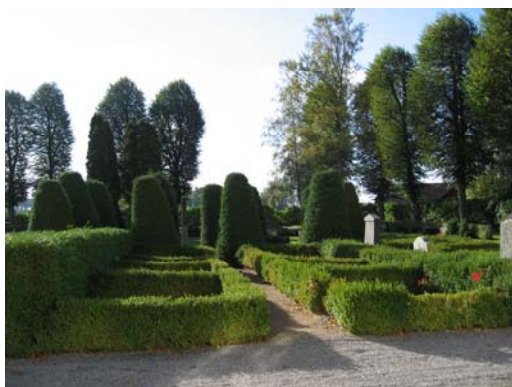
*Fotot visar de buxbomsomgärdningar*

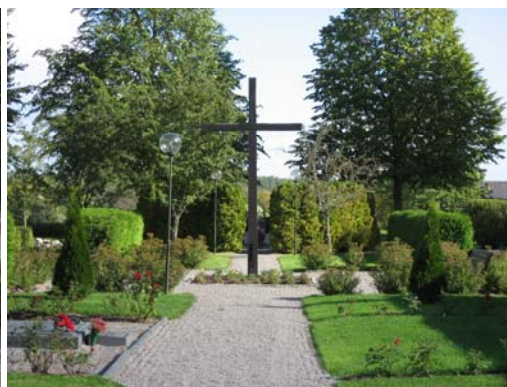
*Minneslunden på den nya delen.  
som finns i kvarter A.*

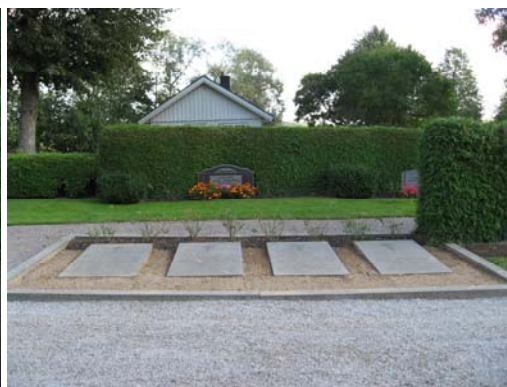
*Gravvård nr D 29-32.*

Inom D finns flera högresta i främst svart granit. Speciellt utmärkande för D är också nr 29-32, som är fyra gravhällar liggande i grusgrav med stenomgärdning. I kvarter E finns färre gravar och av senare tillkomst, 1950-70 tal. Det finns många titlar som har kyrklig förankring, exempelvis, "Kyrkovärd", "Kyrkoväktaren", "Prosten", "Prostinnan", "Komminister", etc.

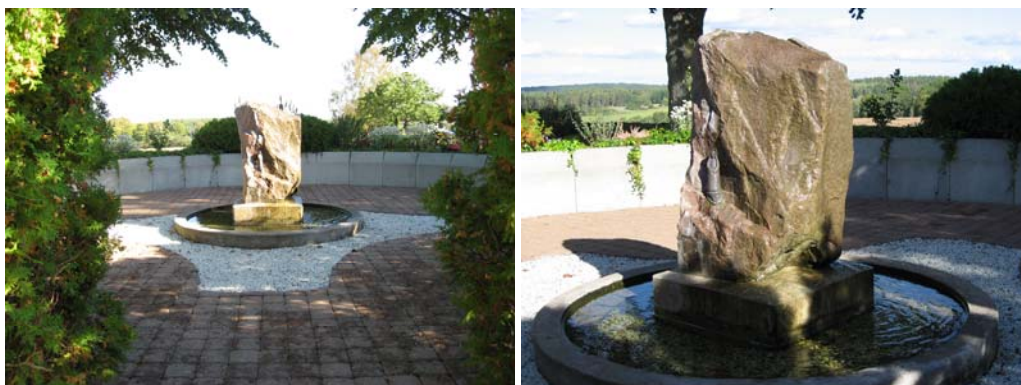
En minneslund finns längst mot öster på den nya kyrkogården. Denna invigdes den 23 september 1990. Arkitekten Ola Croneman har planerat minneslunden som är utformad som en cirkel med en centralpunkt i form av ett Andreaskors av vit krossten. I mitten finns en rund fontän med en röd sten av granit. Ur stenen rinner det ner vatten. En Kristusgestalt av brons, också ett verk av Croneman, står längre ned på stenen. På ömse

sidor av ingången till minneslunden växer en häck av tuja. Den täcker halva cirkeln. Den andra halvan är öppen ut mot det omgivande landskapet. Plats för blommor finns bakom stenen, på ett cementblock som fungerar som ett slags altare. Två parksoffor är placerade framför de båda tujahäckarna, och vända utåt landskapet.

*Minneslunden.*

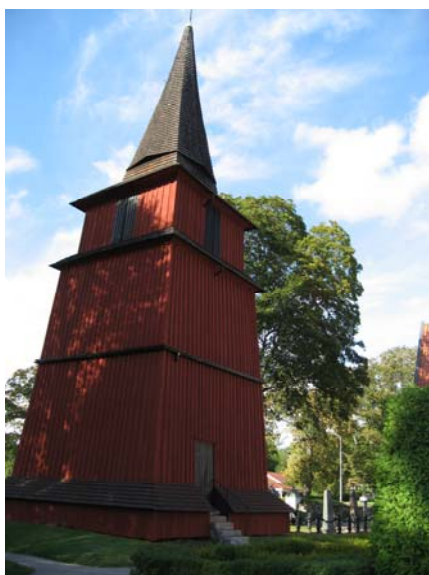
En klockstapel finns sydväst om kyrkan. Den består av stående, rödmålade brädor och har torntak av spån. Bakom den finns en källare i muren som tidigare använts som likbod.

*Klockstapel.*

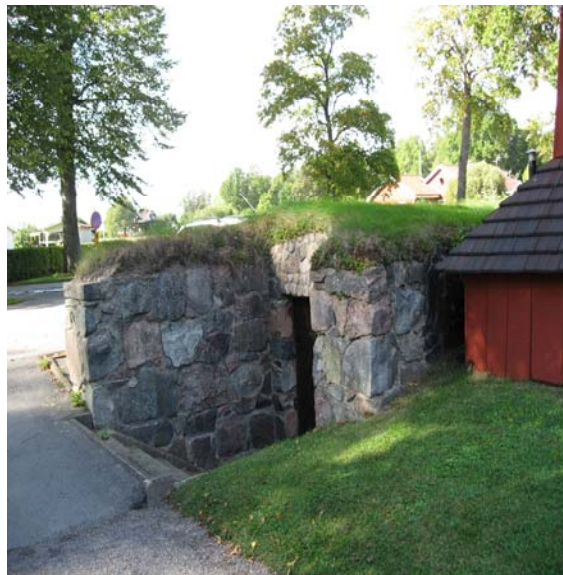
*Källare bakom klockstapeln, södra sidan.*

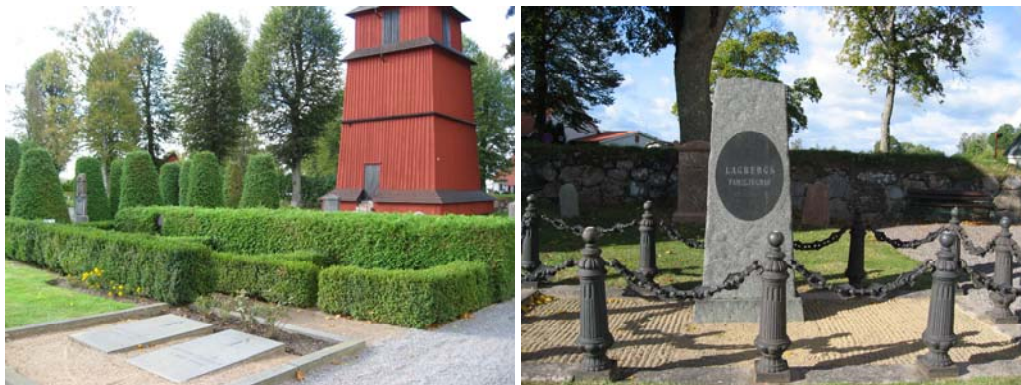
*Fotografierna visar kvarter A.*

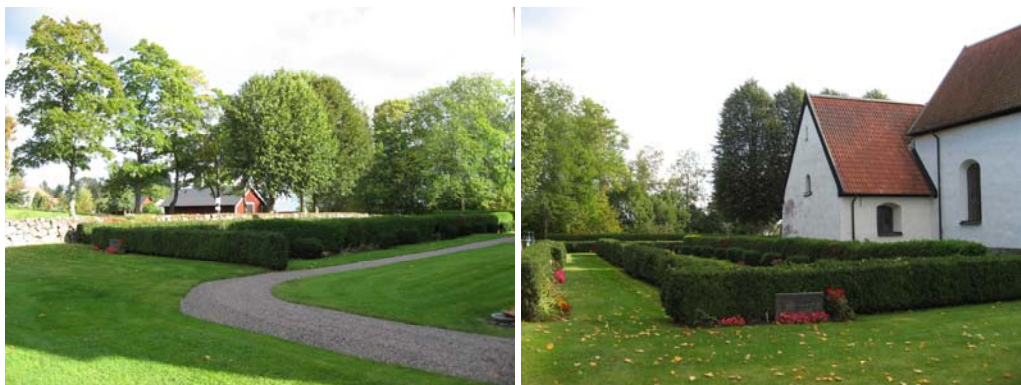
*Fotografierna visar kvarter B.*

Utmed den västra muren finns äldre, främst 1800-tals gravvårdar i kalksten och granit. Många gravvårdar längs rygghäckarna är från 1950-60 tal och är av lägre, och bredare sort. Titlar på gravvårdarna i detta kvarter är bland annat; "Riksdagsmannen" och "F.D. Riksdagsmannen". Den äldsta gravvården, från 1820, har en intressant titel: "Teologiae doctorn kong. Hof predikanten prosten och kyrkoherden".

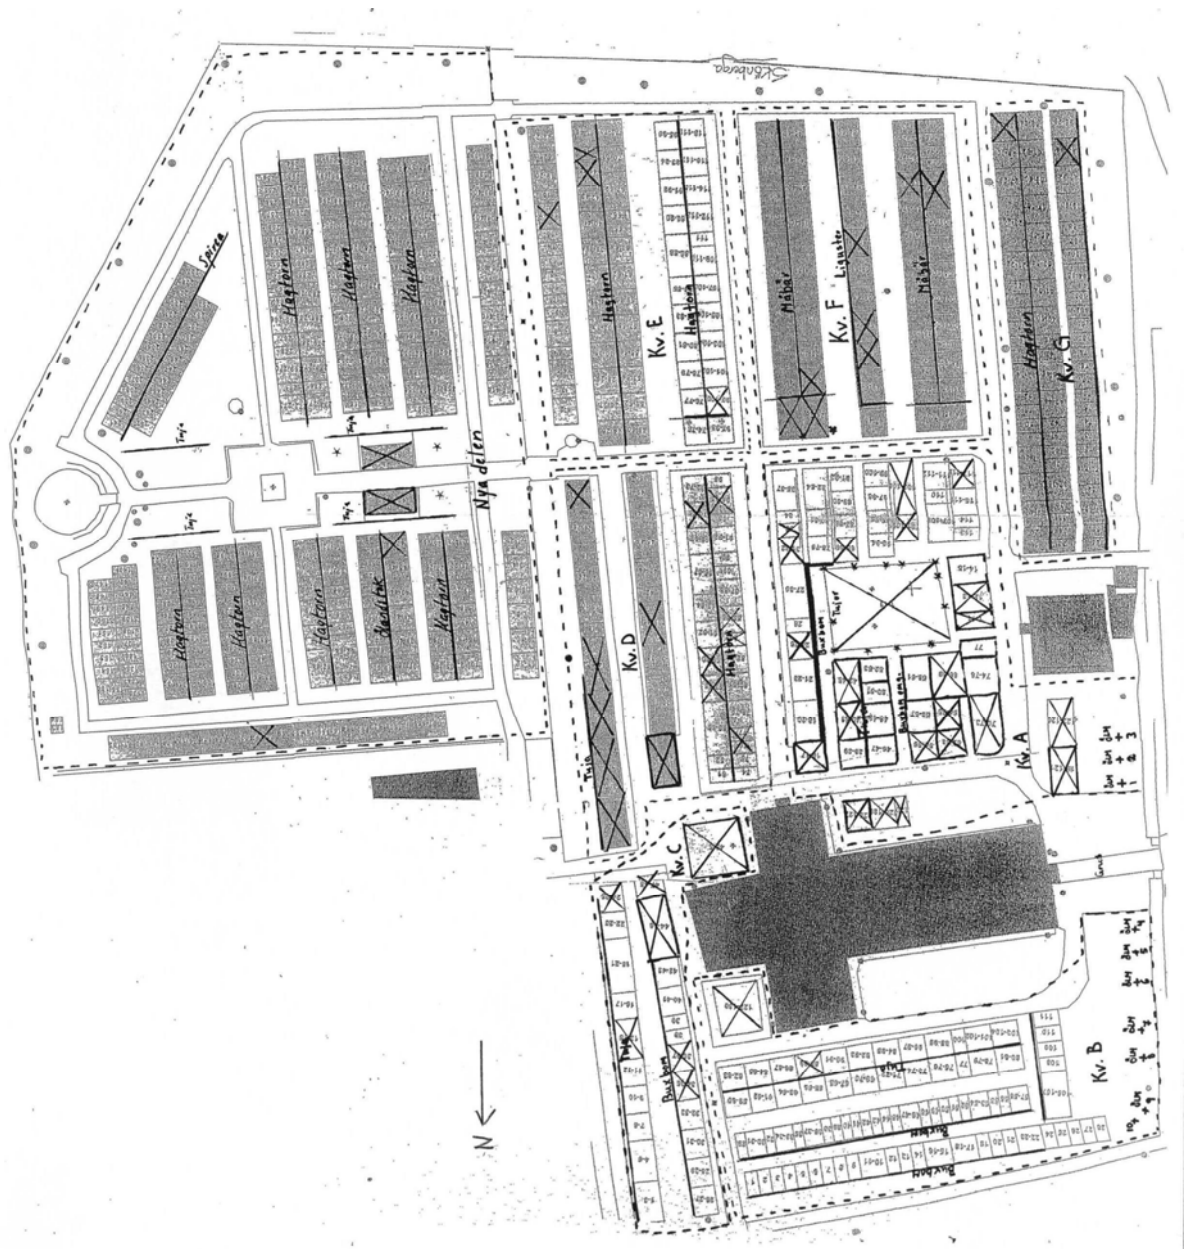
Skönberga kyrkogård med kvartersindelning. Kulturhistoriskt intressanta gravar är markerade med X. Gravdar med omgärdning, markeras med en fyrkant.
