# Visseltofta kyrka

Lunds stift

## Kulturhistorisk karaktäristik och bedömning

Åsa Eriksson Green 2020-04-15

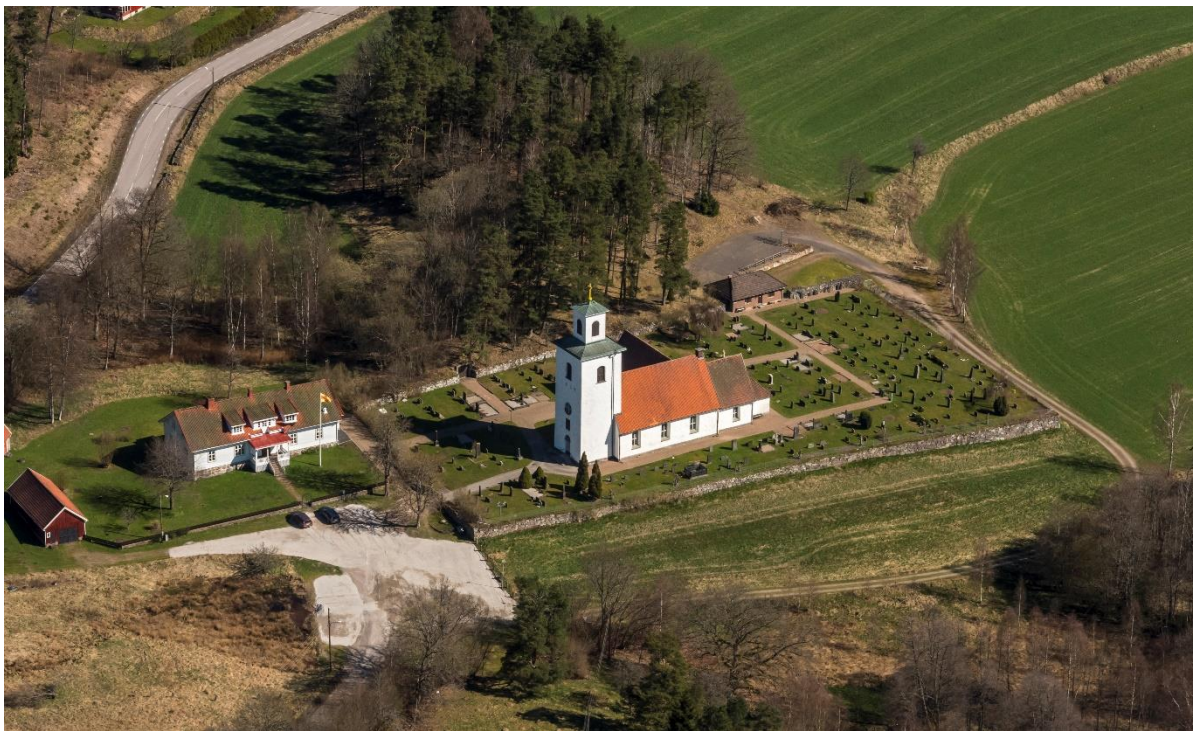
Omslagsbild: Flygbild över Visseltofta kyrka och kyrkogård taget från sydväst år 2015.  
Fotograf: Pär-Martin Hedberg, HioPhoto. Bildrättigheter: Lunds stift.

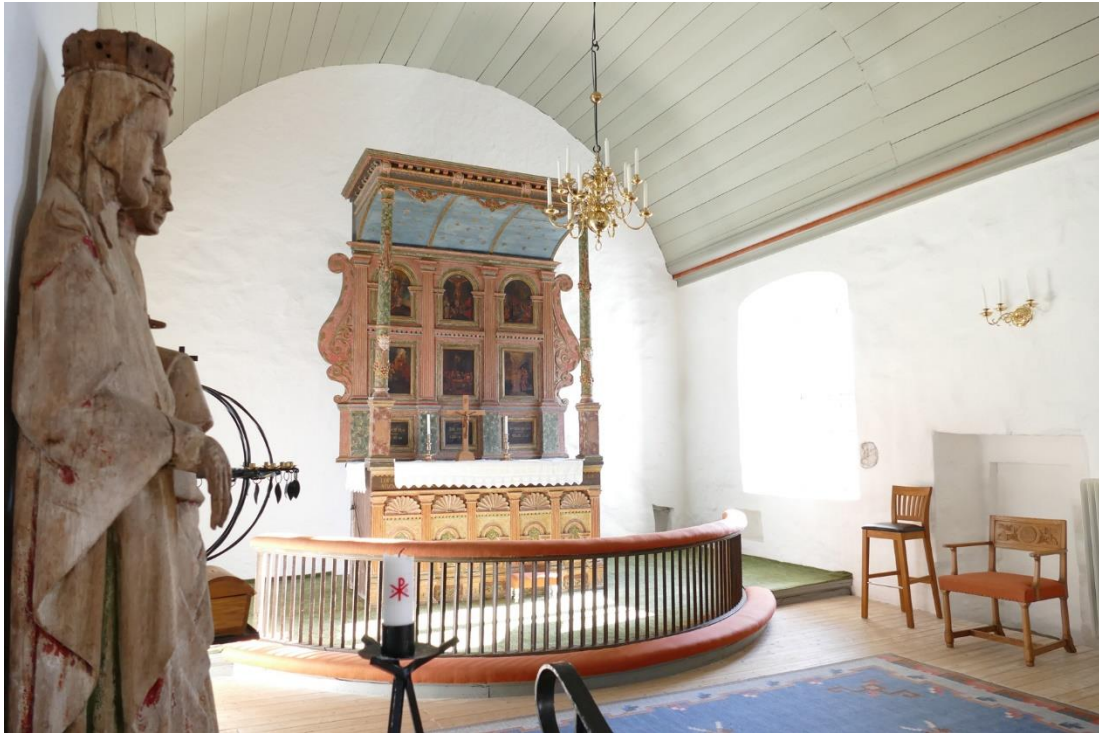
*Kyrkans kor hör till den ursprungliga delen av byggnaden. Till höger i bild syns spår efter en separat koringång som möjligtvis kan vara ursprunglig. Till vänster syns en av kyrkans två medeltida träskulpturer, daterad till 1300-tal. Både altarpupsatsen och altarets antemensale är 1500-talsarbeten.*

1900-tal. Väggarna är murade, putsade och vitkalkade, på norra och södra sidan är rakslutna fönster i stickbågeformade muröppningar. På södra sidan är nischen till en tidigare ingång till koret bevarad. Muröppningen är liksom dörröppningen raksluten, golvnivån ligger knappt två decimeter lägre än dagens golv och det som går att se är täckt med natursten. Strax öster om denna öppning är ett av korets två bevarade konsekrationsskors. Det andra korset är beläget på korets östra vägg. Båda är målade över murverkets ojämna yta och använder detta för att förstärka korsets form. Under södra fönstret, liksom i norra väggen och korets östvägg finns nischer bevarade i murverket.

Kyrkans altare har bak- och sidostycken av brädor men i övrigt är konstruktionen okänd. Altarets front består av ett "antemensale", en inklädnad av altarets framsida, i rikt snidat och bemålat trä. Antemensalet är uppbyggt av fem bildfält med rundbågemotiv, akantusblad och palmetter åtskilda av pilastrar. Pilastrarna bär upp ett textfält med svart bakgrund. Antemensalet är ett renässansarbete från 1500-talet.

Altaruppsatsen är ett så kallat baldakinaltare av bemålat trä från 1500-talet utfört i rikt snidad renässansstil. Baldakinen bärs upp av två kolonner i framkant och baktill av en tavla som vilar på altarets bakre kant. Den bakre tavlan är indelad nio olika bildfält indelade med pilastrar i tre lodräta fält. Varje lodrätt fält har tre horisontella skikt med tavlor. De tre nedre fälten innehåller förgylld text på svart botten, de övriga fälten har figurativa oljemålningar. De senare har sannolikt tillkommit under 1700-talet. Sidopartierna markeras av snidad broskornamentik med mjuka växtformer. Baldakinens undersida återspeglar en stjärnhimmel upptill avslutad med ett rikt profilerat listverk.
