# Glimåkra kyrka

## Kulturhistorisk karaktäristik och bedömning

Åsa Eriksson Green 2019-06-25

Glimåkra-Hjärsås pastorat, Göinge kontrakt, Lunds stift, Glimåkra socken, Glimåkra 38:1, Östra Göinge kommun, Skåne län och landskap.

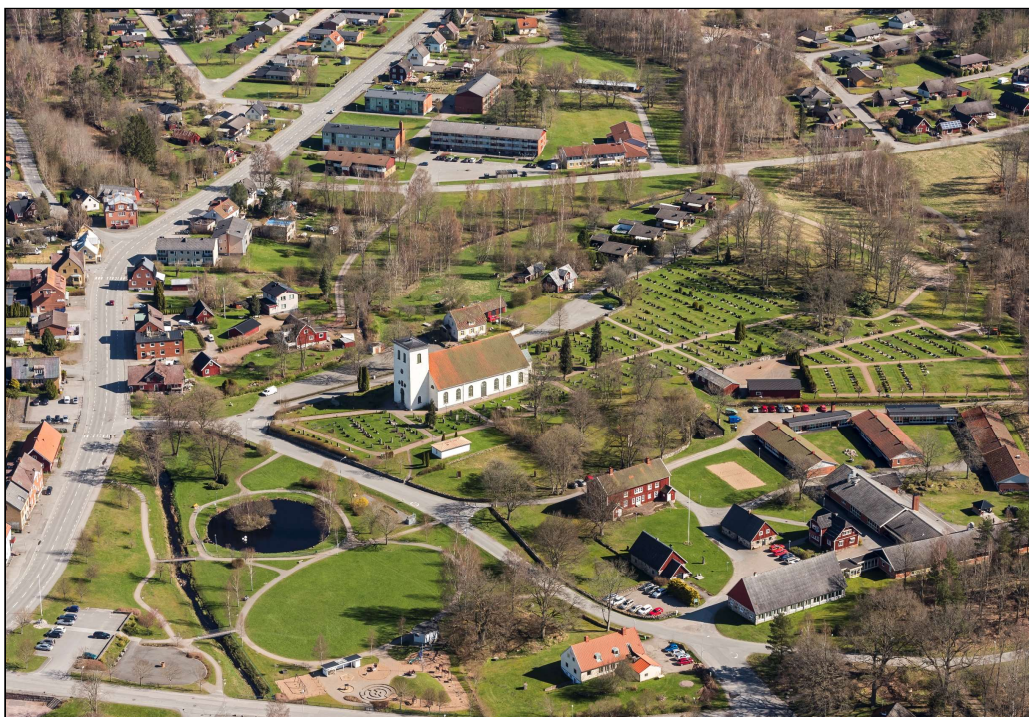
Omslagsbild: Flygbild över Glimåkra kyrka och kyrkogård taget från sydväst år 2015. Fotograf: Pär-Martin Hedberg, HioPhoto. Bildrättigheter: Lunds stift.

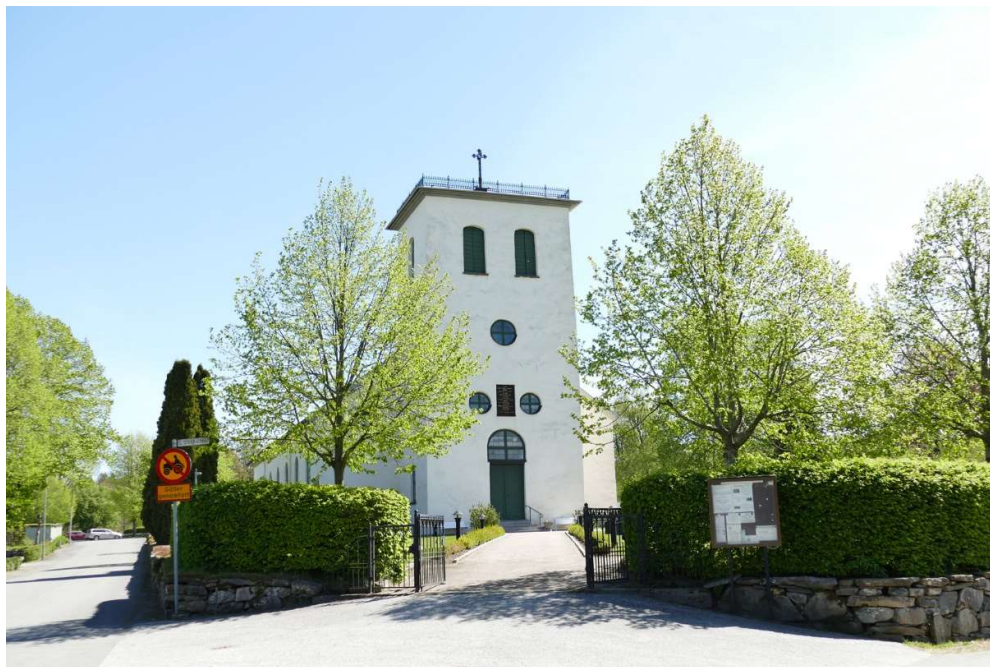
*Glimåkra kyrka har sin huvudentré i västtornet.*

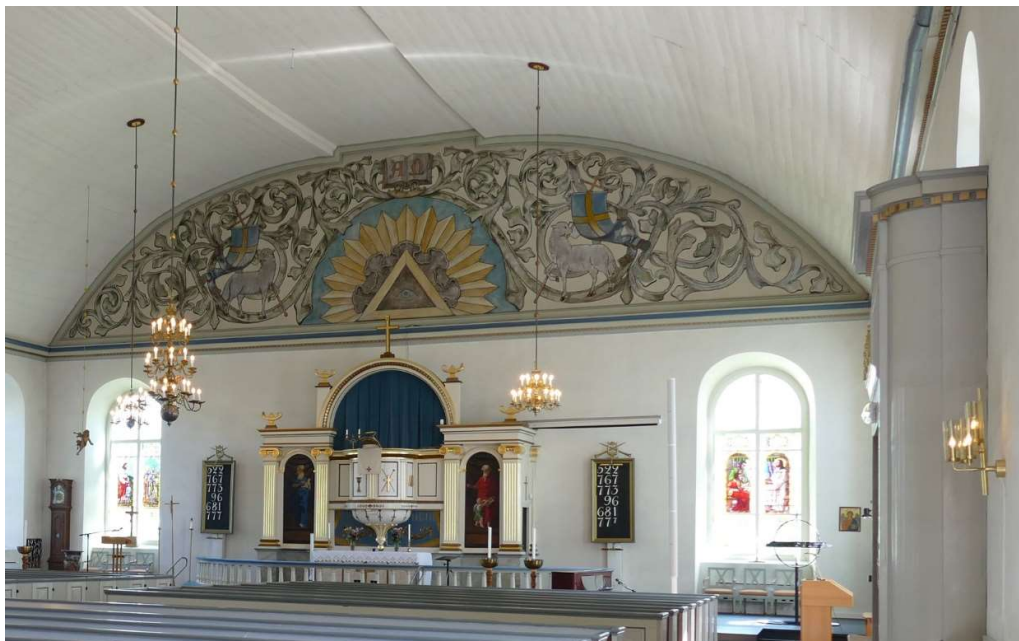
*Väggmålningen tillkom sannolikt 1901. Den målades av R.N. Petersson med oljefärg på limfärg. Motiven är klassiska religiösa symboler som det allseende ögat och lammet med korsfanan. I denna version bär lammet på en svensk flagga vilket återspeglar nationalromantikens då rådande ideal.*

Uppgifterna om när den karaktäristiska väggmålningen i gavelfältet ovanför altarpredikstolen tillkom går isär. År 1894 anges i skriftliga källor, men målningen är signerad med året 1901. Målningen är gjord med oljefärg direkt på limfärg av R.N. Petersson och föreställer det *allseende ögat* och lammet med korsfanan, *Agnus*

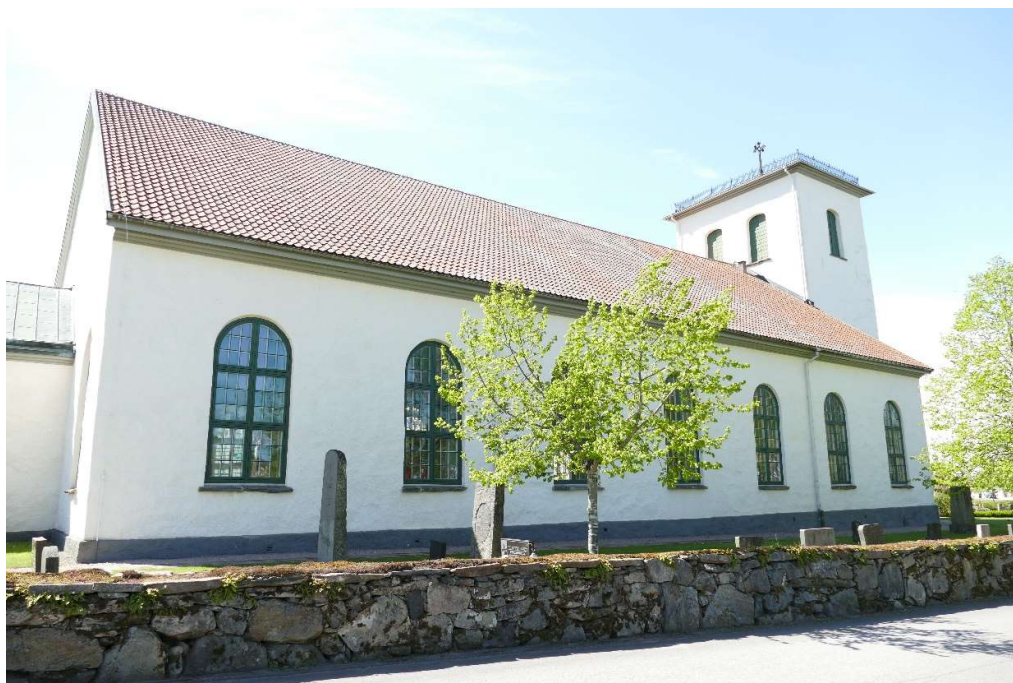
*Norra fasaden på Glimåkra kyrka. Här fanns tidigare även en norrport som ersattes med ett fönster, troligtvis det fjärde från böger, på 1950-talet. I bakgrunden syns tornet med det karaktäristiska flacka taket med gjutjärnsrücke och krönikors.*

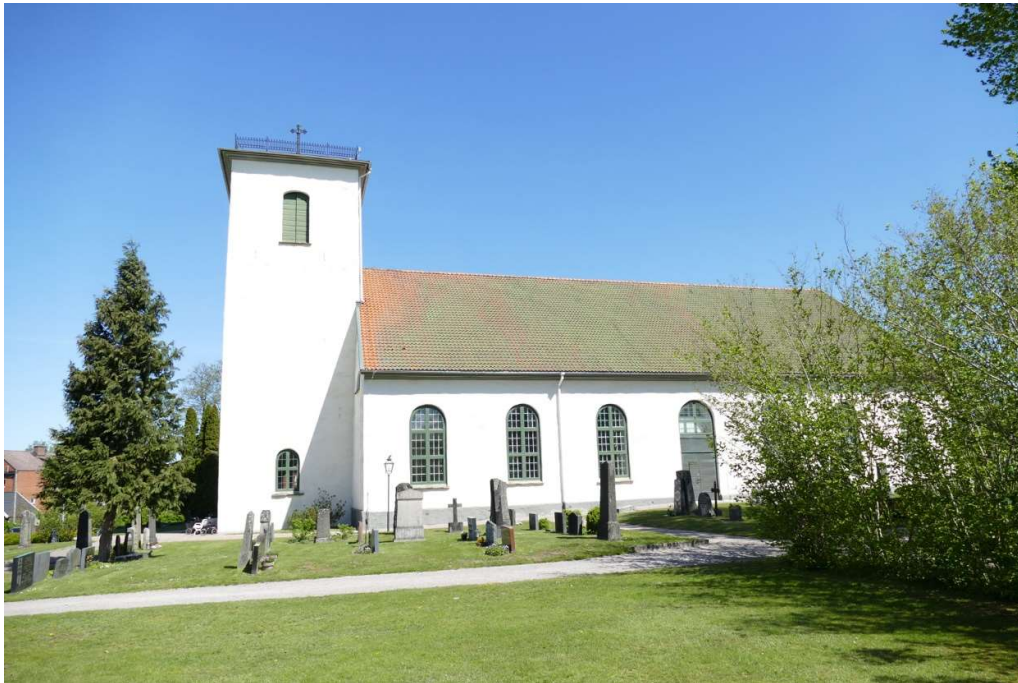
*Kyrkan från sydväst. Sydporten är plåtbeslagen sedan 1950-talet.*

Mitt på den södra fasaden finns en entré med dubbla, kopparbeslagna portar. Ett överljus med fyra lufter och stormjärn sitter över dörren. Även partiet mellan dörren och överljuset är plåtslaget.

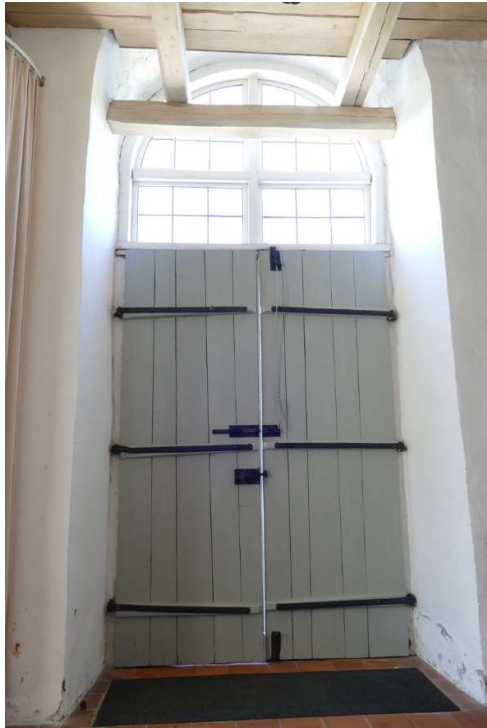
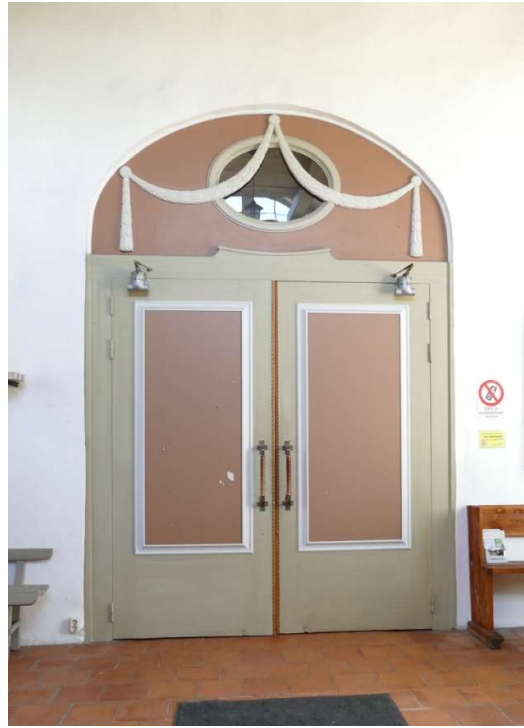
*Vapenhusets entrédörr har en ålderdomlig karaktär och kan vara samtida med kyrkan; de olika breda plankorna hålls samman av träanar och bandgångjärn. Utvändigt är dörren klädd med liggande panel. Ovan dörren syns en del av bjälklaget till tornets andra våning. Bilden till höger visar dörren mellan vapenhus och kyrkorum vilken tillkom vid 1950-talets renovering. Utformningen är påkostad och detaljerad med stilistiska ambitioner. Formspråket går igen i flera av kyrkans inredningsdetaljer.*

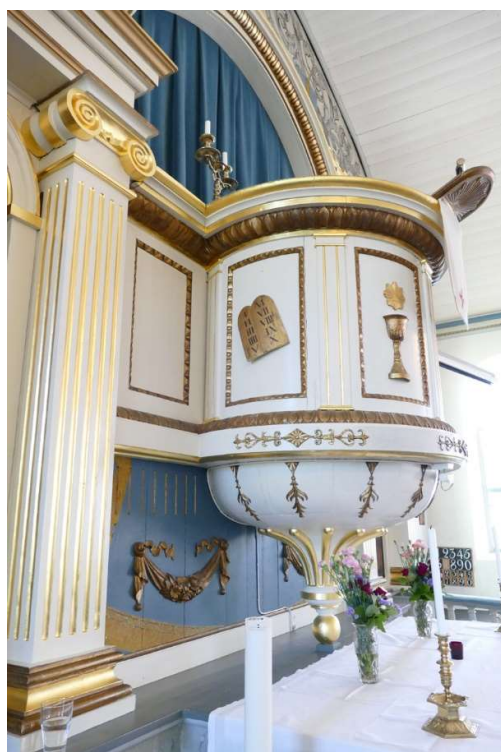
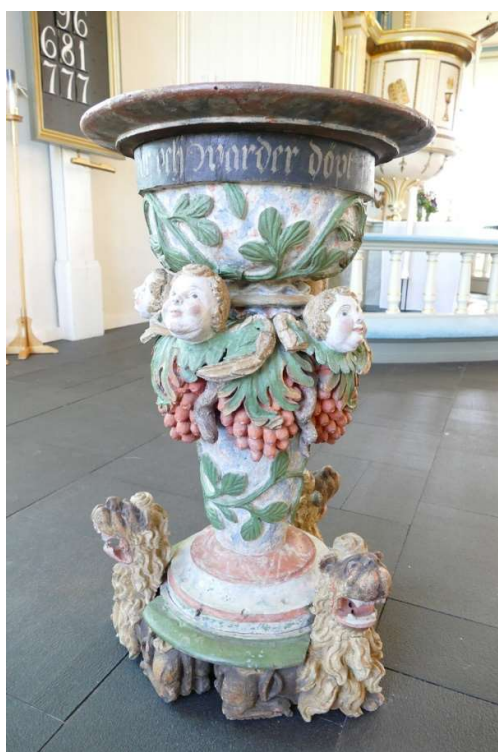
*Altarpredikstolen är en av få bevarade i stiftet. Mittdelen är samtida med kyrkan medan sidopartierna byggts till år 1900. Dopfunten av trä är tillverkad 1698, och är alltså en av de inventarier som tillhört den medeltida kyrkan.*

Kyrkans kor domineras av altarpredikstolen vilken är en kombination av altare, altarpupsats och predikstol. Grundkulören är svagt grå med guldfärgade och bruna detaljer. Altarpredikstolen är samtida med kyrkan och tillbyggd med två sidopartier år 1900. Altarpredikstolen vilar på ett sockelparti i vars mitt står altarbordet och centrerat ovanför detta är predikstolen. Sockeln är marmorerad i en svagt blå kulör. Korgen, som nås via en trappa från sakristian, är cylinderformad och indelad i fyra fält med förgyllda detaljer; i fälten avbildas stentavlorna, en kalk, en bok samt ett kors. Korgens undersida har en bukig form som smalnar av nedåt och avslutas med en bottenkula. Predikstolens överdel markeras av en rundbåge som kröns av ett kors. Från rundbågen hänger ett draperi i en starkt blå kulör vilket döljer uppgången från sakristian.

Dopfunten är utförd i polykromt bemålat trä av bildhuggaren Johan Menschefver år 1698. Foten vilar på tre liggande lejon. Det balusterformade skaftet pryds i sin övre del av fyra änglahuvuden och druvklasar. Ovan detta tar en skålformad cuppa, dekorerad med en snirklande vinranka, vid. Ett textband med orden *Then ther troor, och warder döpt, han skal warda saligh*. Ovan textbandet avslutas cuppan av en bred,

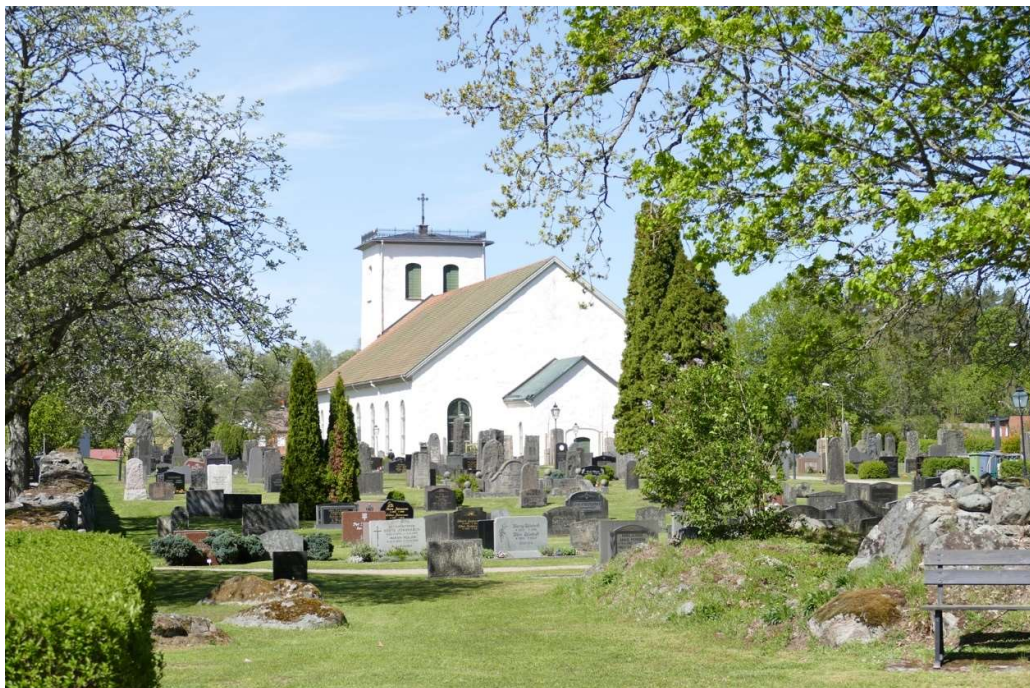
*Vy över kyrkan från östra delen av kyrkogården. Närmast kyrkan finns många äldre gravvårdar kvar, främst av svart och grå granit. Gravkvarteren är besådda med gräs. I öster går berg i dagen vilket blir en naturlig avgränsning av kyrkogården. Här finns anläggningar för nya gravskick som askgravar och minneslund.*
