HANNÄS KYRKOGRÅRD

Kulturhistorisk kyrkogårdsinventering

*Hannäs församling
Åtvidabergs kommun
Linköpings stift
Östergötlands län
2003*

ÖSTERGÖTLANDS LÄNSMUSEUM

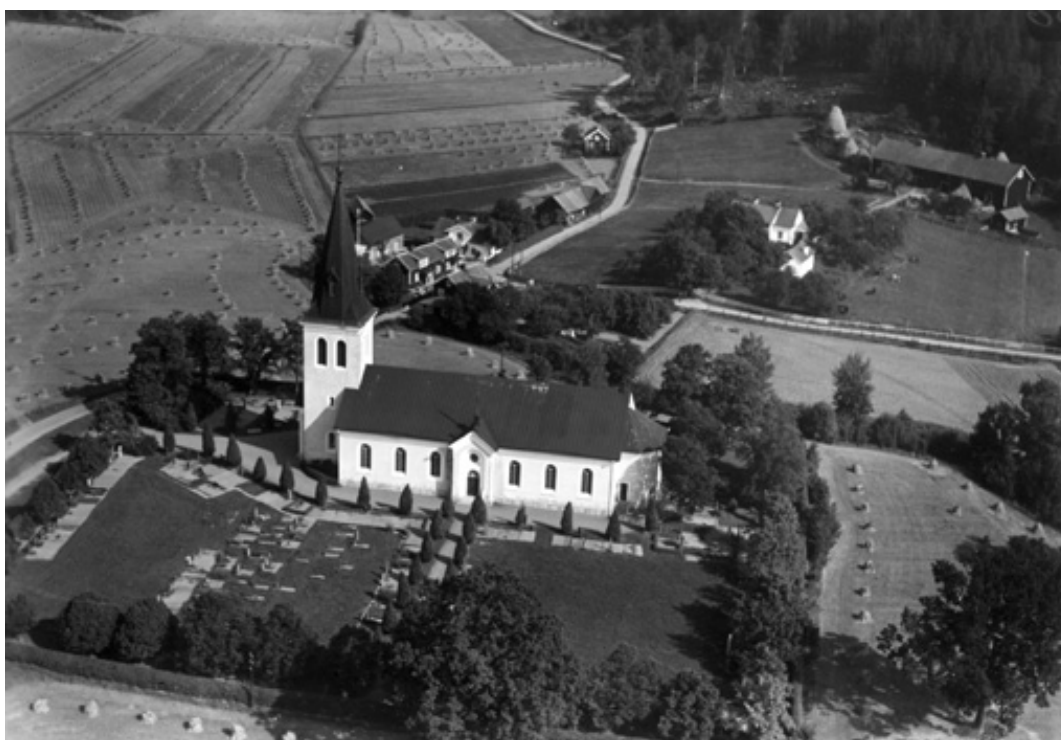
Bilden nedan är tagen 1935 och visar kyrkogården med vegetationen i uppväxt skick. Förutom trädkrans och omgärdande häck har också grusgången kring kyrkan varit omgiven av en allé som ännu till stora delar står kvar. Ytterligare en allé leder fram till sydingången och skiljer kvarter C och D åt.

Hannäs på flygfoto från 1935. Bilden visar kvarter C till vänster och D till höger. På bilden syns hur de större köpegravarna, oftast grusade, ligger i utkanterna av kvarteren särskilt närmast kyrkan. En del grusgravar ligger också mitt i kvarter C och längs med allén fram till sydportalen. Kvarter D är förutom raderna av köpegravar nästan helt obelagt. Bild från Östgotabild.

Kvarteret är till skillnad från de andra kraftigt utfyllt och ligger ca 1–1,5 m högre än kvarter C. Karaktären är ljus och öppen. Det präglas huvudsakligen av yngre gravvårdar vilket stämmer överens med flygfotobilden ovan då kvarteret var obelagt med undantag av köpegravarna i norra och västra utkanterna.

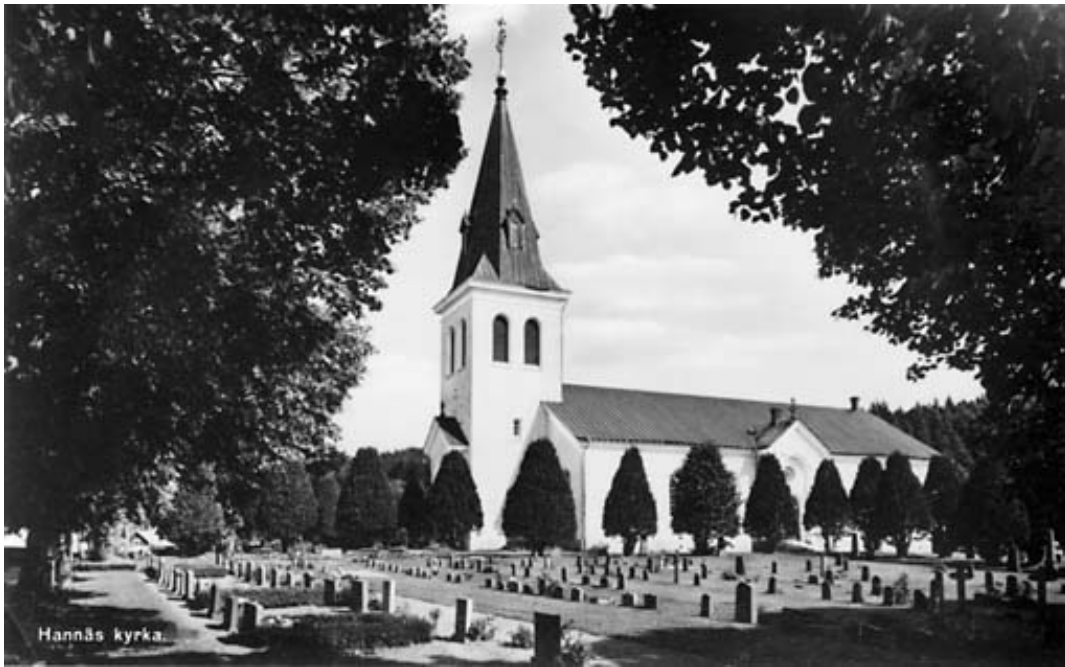
Hannäs kyrkogård ca 1950. Bilden visar kyrkan och kvarter C. Raden gravar närmast gången i väster består huvudsakligen av gruslagda och häckomgärdade gravar medan gravarna inne på gräsmattan huvudsakligen består av små gravvårdar av linjekaraktär. De högre alléträden längs med grusgången söder om kyrkan är alla ersatta.

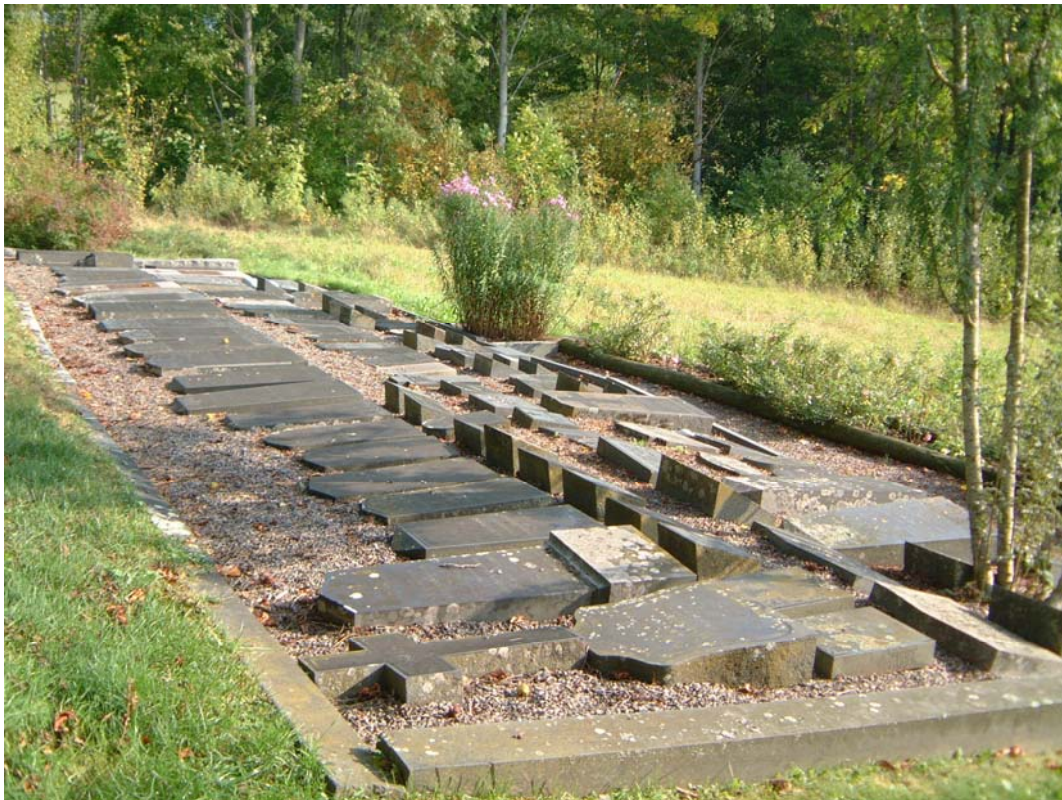
Arrangemang för borttagna gravvårdar

Alla borttagna stenar är placerade i en speciell minneslund utanför muren i nordöst.

De är placerade på en grusbädd inom en ram lagd med ramar till borttagna stenramsgravar eller stockar.
