**Byggnadsminnesförklaring av Norra Mellby skol- och fattighus på fastigheten Norra Mellby 2:2 (Norra Mellby sn), Hässleholms kommun.**

**Länsstyrelsens beslut**

Hässleholm - Norra Mellby skol- och fattighus

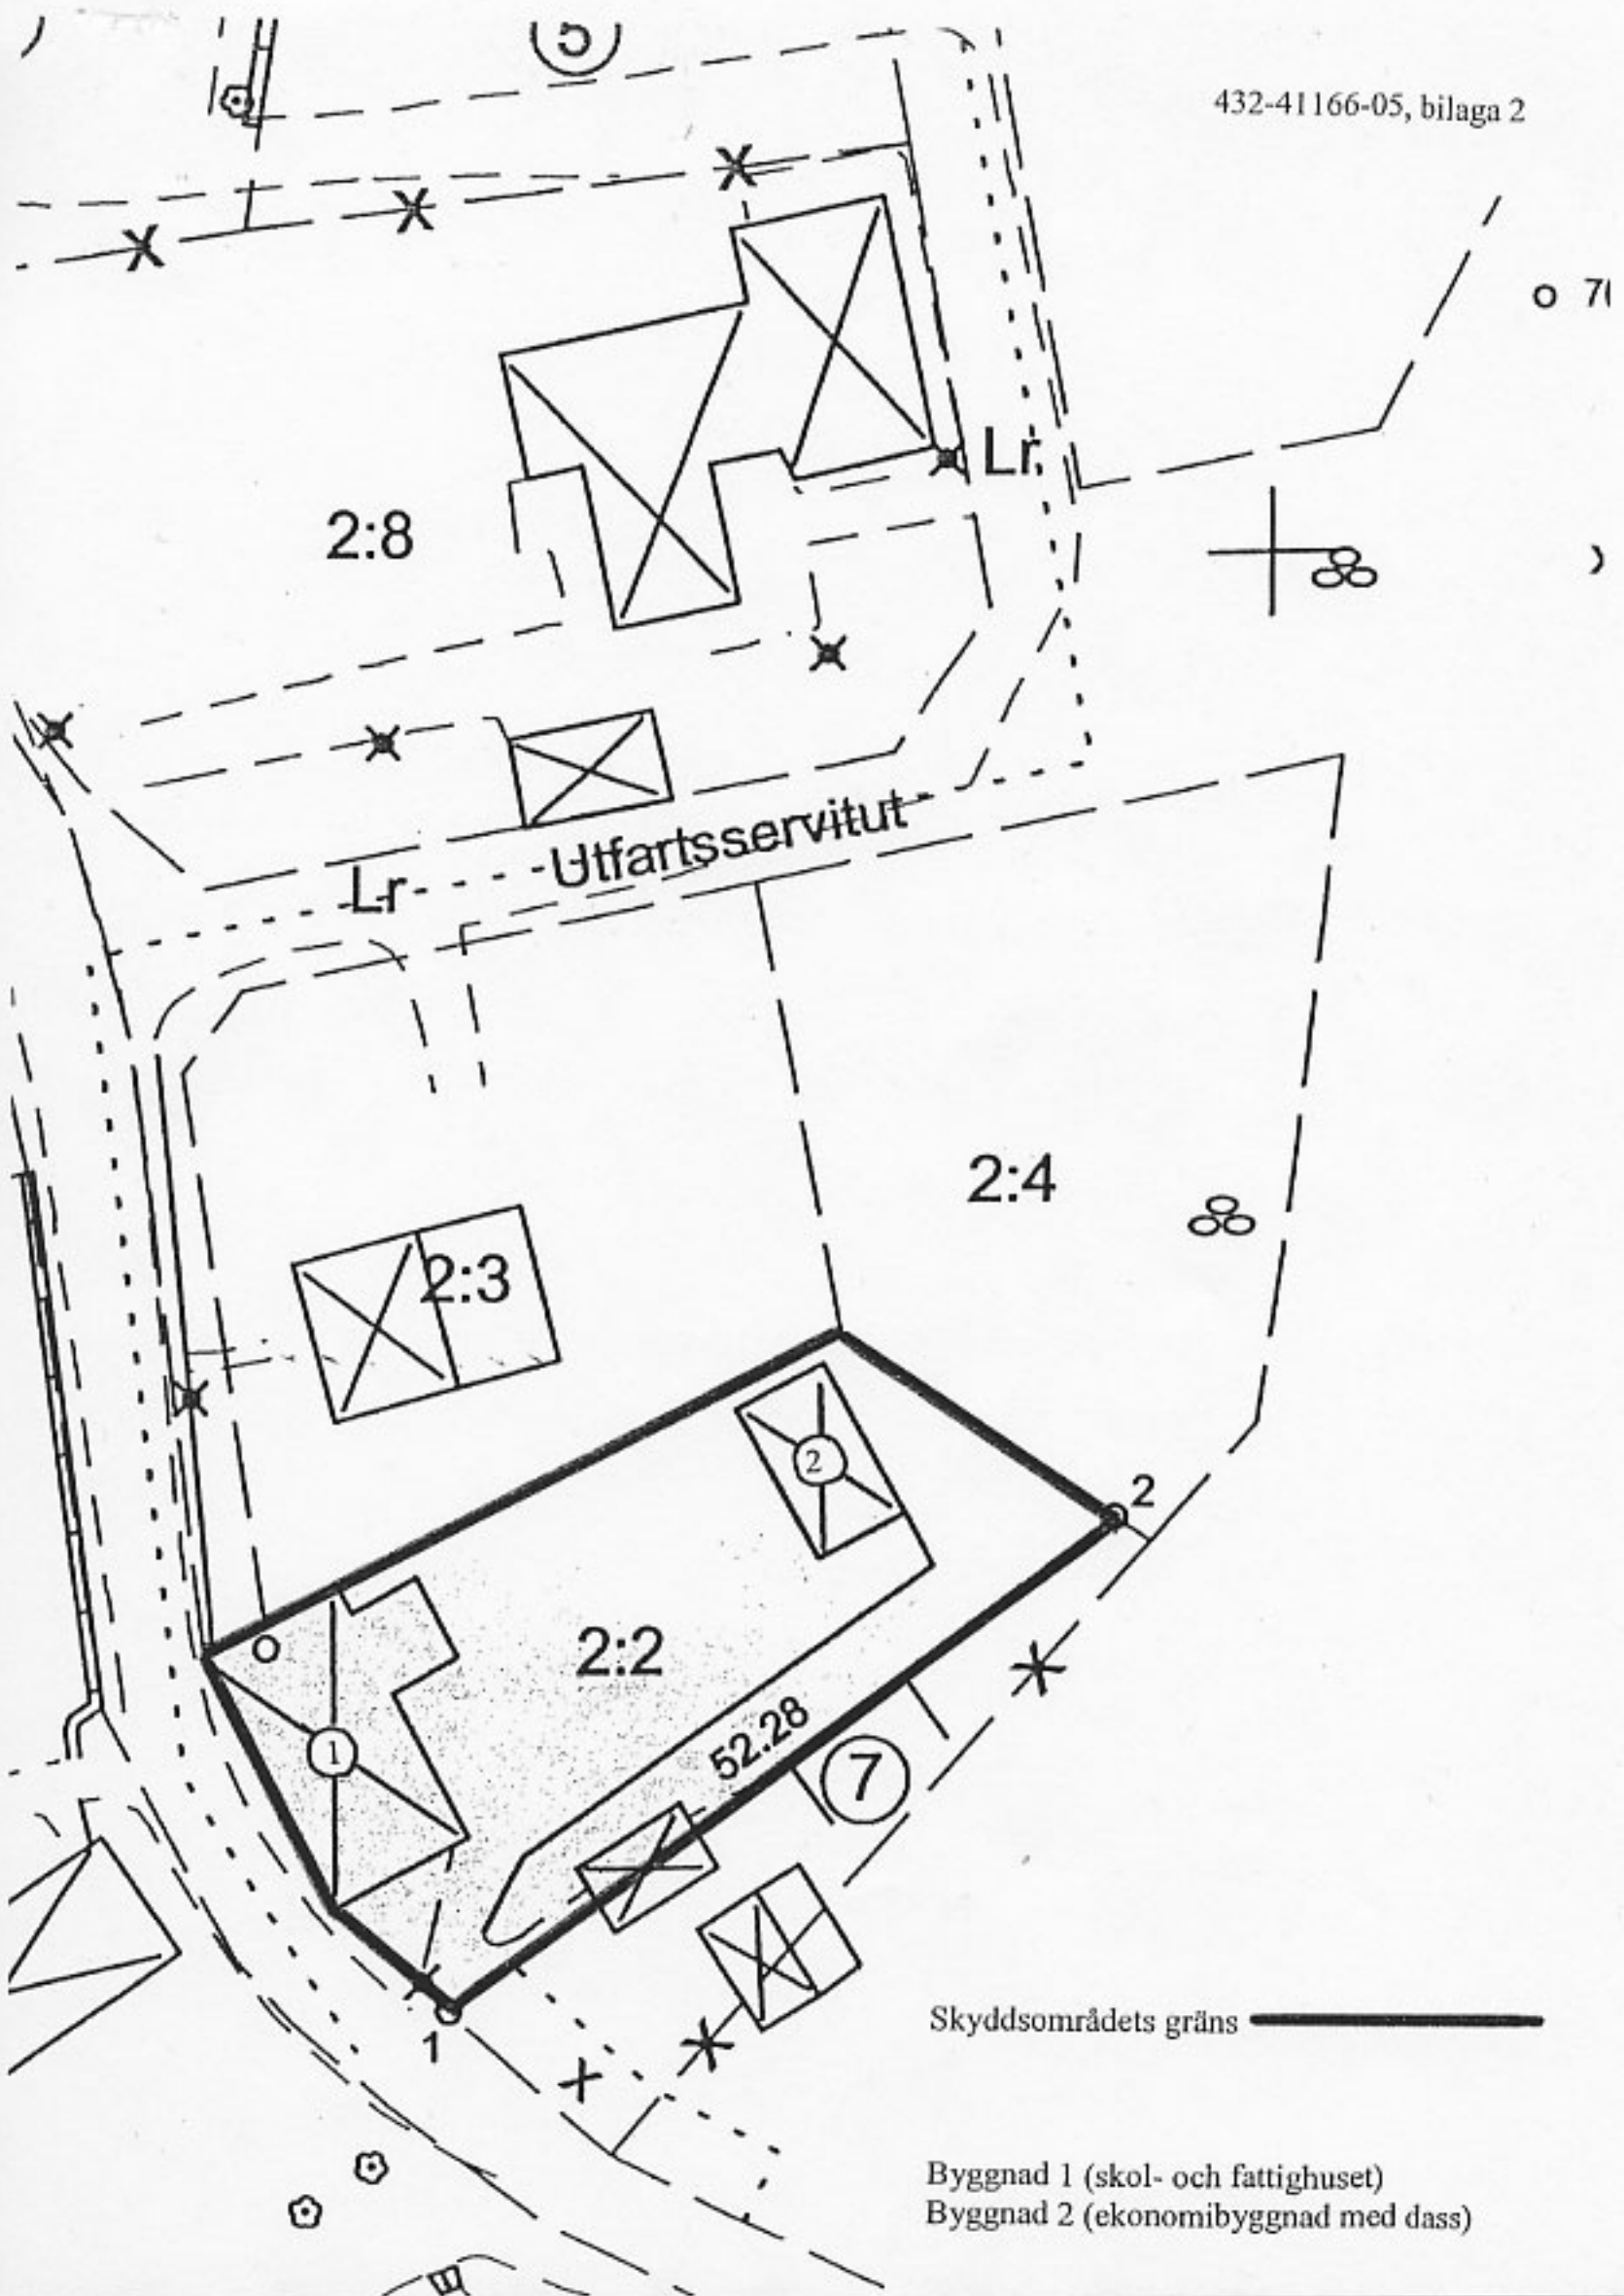
Skyddsområdets gräns

Byggnad 1 (skol- och fattighuset)  
Byggnad 2 (ekonomibyggnad med dass)

1. Byggnad 1 och 2 (se bilaga 2) får inte rivas, byggas till eller till sin exteriör förändras. Ingrepp får inte göras i byggnadernas stommar. Planlösningarna får inte förändras. Vinden i byggnad 1 får inte inredas.

4. Fastigheten Norra Mellby 2:2 utgör skyddsområde för byggnadsminnet. Skyddsområdet avgränsat med heldragen, svart linje (se bilaga 2) får inte ytterligare bebyggas, hårdgöras eller på annat sätt väsentligt förändras. Skyddsområdet skall vårdas och skötas så att byggnadsminnets karaktär eller utseende inte förvanskas.
