## Å KYRKOGÅRD

*Kulturhistorisk kyrkogårdsinventering*

*Å församling  
Norrköpings kommun  
Linköpings stift  
Östergötlands län  
2006*

ÖSTERGÖTLANDS LÄNSMUSEUM

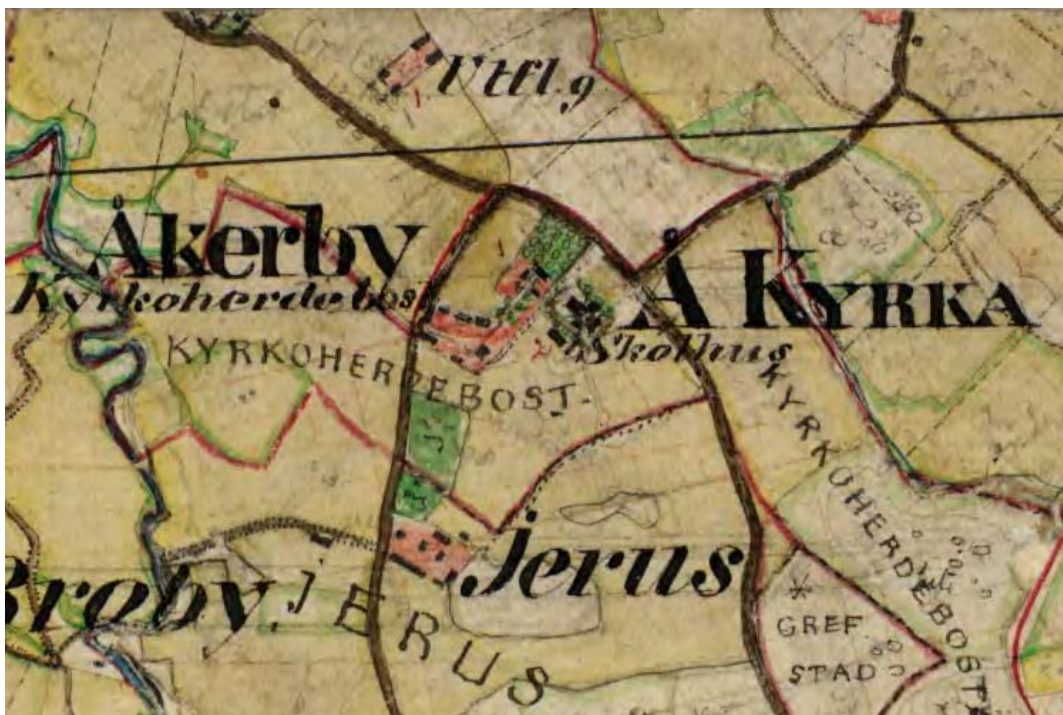
*Utsnitt ur häradsekonomska kartan 1868-77, Å. Skolhuset är utmärkt sydväst om kyrkan och runt kyrkogården kan en trädkrans anas.*

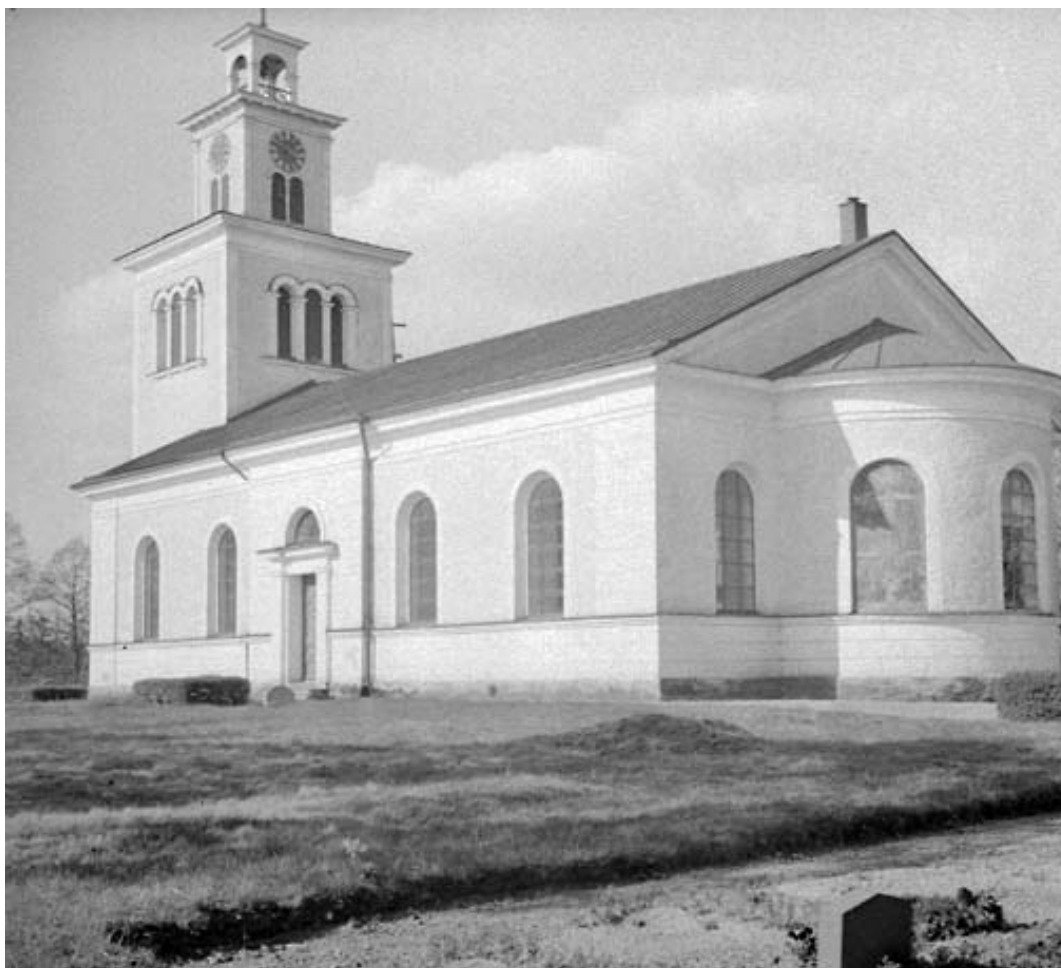
*Å kyrka, foto från 1950.*

Å är en medeltida socken. Den medeltida kyrkan står kvar som ruin, ca 1,5 km söder om nuvarande kyrkan som uppfördes 1845-46 i gråsten och tegel efter ritningar av arkitekt Jacob Wilhelm Gerss och med Jonas Jonsson som byggmästare. Nya kyrkans planlösning är ett rektangulärt långhus med kor i samma bredd och en absidformad sakristia i öster bakom koret. Torn i väster med dubbla lanterniner, där den övre lanterninen är öppen och har ett krysstag som barriär. Kyrkan är i huvudsak oförändrad sedan byggtiden och har en nyklassicistisk utformning. Fasaderna är spritputsade med slätputsade omfattningar och rusticeringar, allt avfärgat i brutet vitt. Sadeltaget är täckt med svartmålad plåt. Rundbågiga fönster med bågar i gjutjärn. Ingång i väster genom tornet och dessutom finns en nord- och en sydportal omgivna av rusticerade mittrisaliter. Kyrkorummet har ett putsat tunnvalv och ingen direkt markering mellan långhus och kor. Färgsättningen är i dag huvudsakligen ljus grå. Invid kyrkan finns prästgård, f.d. skola och kommunalhus.

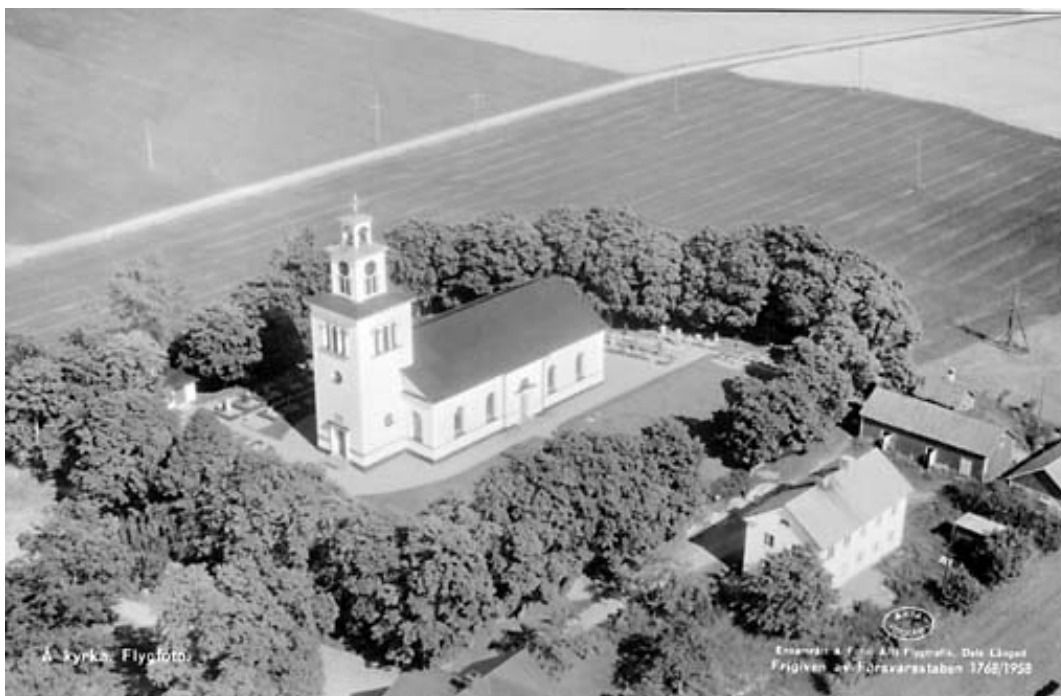
*Å kyrka 1958. Nordväst och öst om kyrkan ses gruskvarter med häckomgärdade gravplatser och runt kyrkan en bred grusgång. Söder om kyrkan ligger ett par gräskvarter, motsvarande dagens kvarter B och C, delade av gången från södra grinden. Foto från Östergötlands läns museums samlingar.*

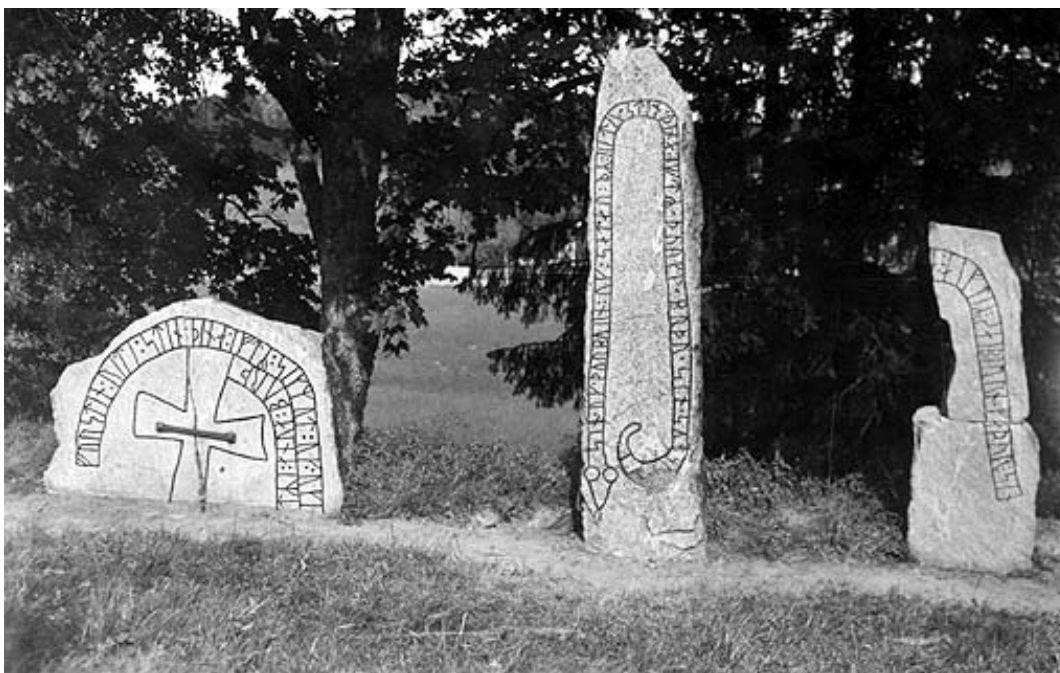
*Runstenarna på Å kyrkogård 1941. Foto från Östergötlands läns museums samlingar.*

På kyrkogården står tre runstenar som flyttats hit från den gamla kyrkogården. Två av runstenarna har enligt C. F. Broocmans östgötabeskrivning från 1760 tidigare legat i gamla kyrkans dörrtröskel och under klockstapeln. En tredje har enligt Anton Ridderstad legat i trappan till skolhuset strax söder om kyrkogården.

Inskriptionerna på de två förstnämnda lyder enligt Broocman som följer;  
I kyrkans dörr (nederst): FRUSTIN:RITI:STIN:DINA:IFTR:SIGMUT:U\_ \_  
\_TRI:ANNA:BURD (ungefär: Frösten reste denna sten efter Sigmund).

Under klockstapeln (överst till höger):  
SIN:UK:DURBURN:UK:SATAR:DR:RITU:STIN:DINA:IFTIR:DURKL:BRDR:SIN:  
SUN\_ \_ \_GI (ungefär: sin och Torbjörn och Satar de reste denna sten efter Torkel sin broder)

Runstensfragmenten från skolhuset (överst till vänster) bär inskriptionen:  
SA:IFTIR:SAIBIURN:FADUR:SIN (ungefär: sa efter Säbjörn sin fader)

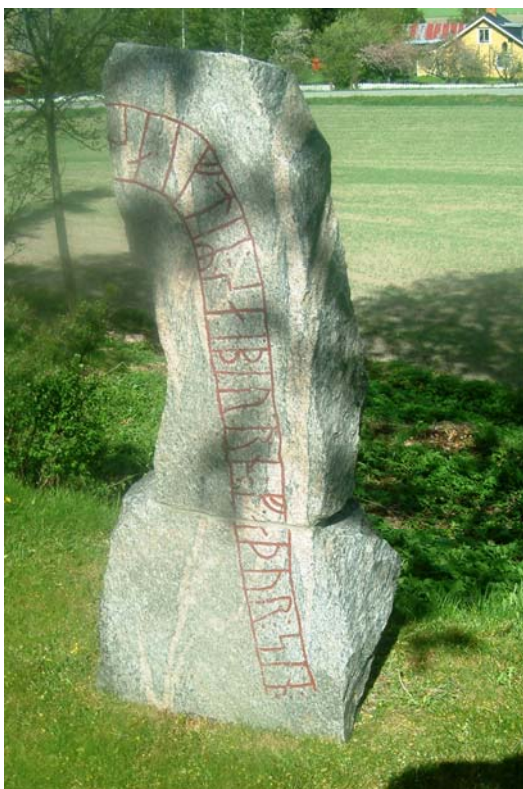
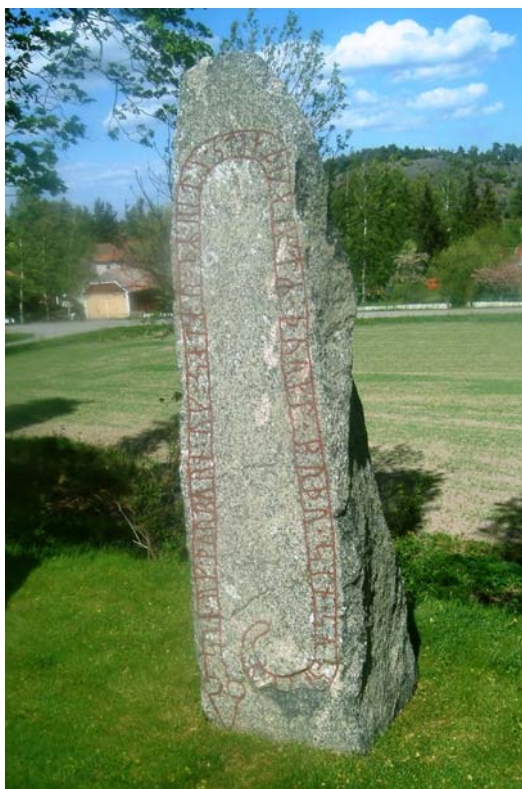
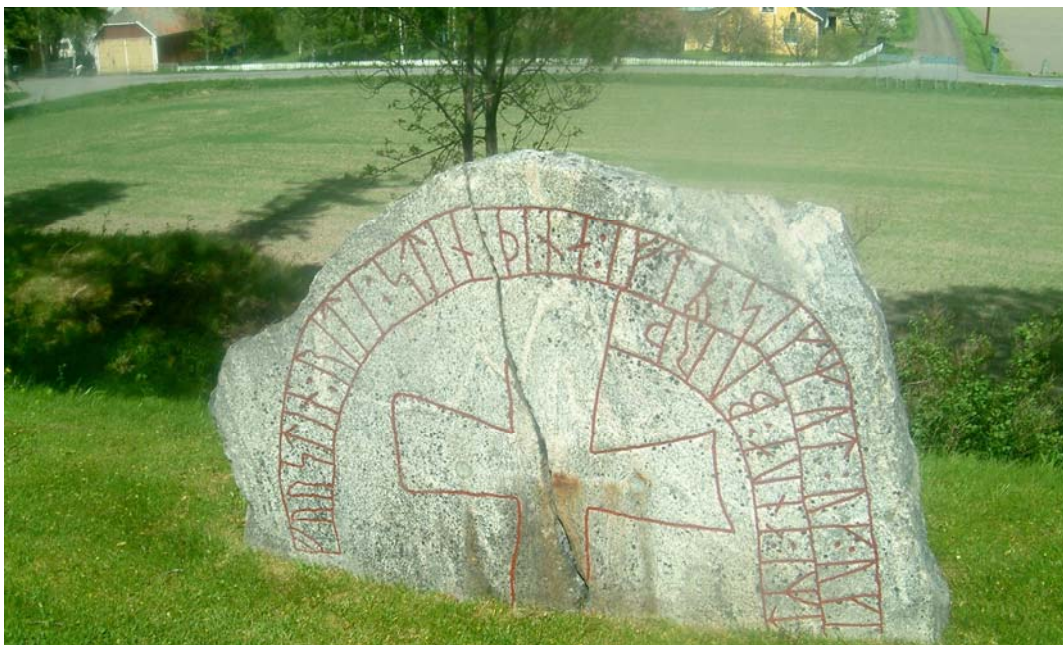
*Runstenar på kyrkogården, varav den nedersta är försedd med ett kristet kors.*

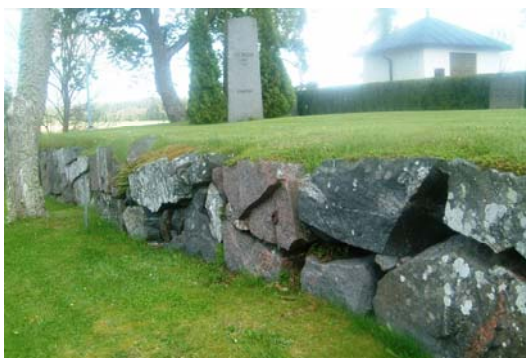
En stödmur omger kyrkogården på varje sida. I väster är muren ca 1 m hög och av skarpkantad 1-3 m stor sten, lagd utan bruk. 4 bindringar finns inslagna i muren. Samma mur finns i norr, öster och söder. I norr är gravkapellet inbyggt i muren.

*Västra muren.*

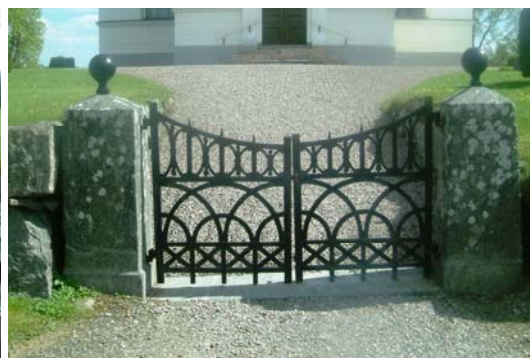
*Huvudingång från väster.*

Kyrkogården har ingångar i väster och söder. Huvudingången finns i väster och består av en pargrind i gjutjärn mellan fyrsidiga granitstolpar krönte av järnkulor. Grinden har ornament av bågar, kryss och kärvar i tre nivåer. Grinden i söder har samma utförande men är tredelad, med en fast mittdel.

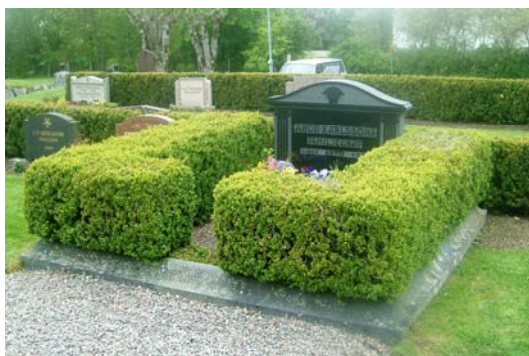
*Grusgrav med stenram och buxbomshäck.*

Ett mycket högt kulturhistoriskt värde ligger i de grus- eller sandtäckta gravanläggningarna med omgärdning av häckar eller stenramar. De visar på ett gravvårdsskick som förr var vanligt men som nu blir mer och mer sällsynt. De är belägna utmed gångarna, på sådana platser som vanligen var avsedda just för de köpta, mer påkostade gravarna. Fyra grusgravar finns bevarade, två med stenram, en med buxbomshäck och en som har både stenram och buxbomshäck.

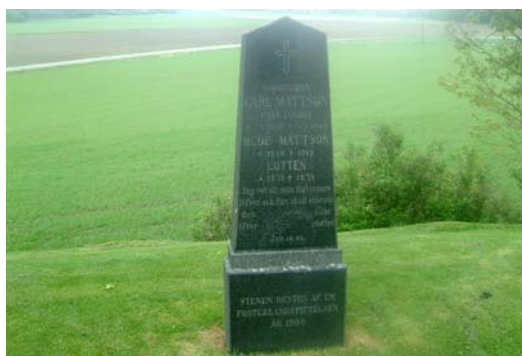
Kvarter A, norr om kyrkan, har en väl bevarad karaktär som område för högreståndsbegravningar. De stora statusvårdarna, typiskt höga och smala vårdar från tiden kring sekelskiftet 1800/1900, återfinns alla i kvarter A. Tidstypiska utformningar är obelisk, som J A Odéns gravvård, eller stele som Godsegaren Carl Mattsons och Hemmansägaren Johan Svenssons vårdar. Av de många grusgravplatser som kan ses på äldre flygfoton (se under kyrkogårdens historik) återstår idag fyra stycken, avgränsade med stenram eller buxbomshäck och i ett fall, bådadera. Bland dessa utmärker sig Fru Edbergs gravplats med stenspollare och järnkätting. Vården var dock svårsläst vid inventeringstillfället. Väl värd att framhålla är också smidesmästaren Haglunds mycket stora och fint arbetade smideskors från 1933. Till de äldsta kvarvarande gravvårdarna, från tiden strax efter den nya kyrkogårdens invigning 1846, hör tre vackra gjutjärnskors. Hela kyrkogården är till viss del uppblandad med låga, breda moderna vårdar. I kvarter B finns ännu en vård kvar sedan linjesystemet. Systemet med linjegravar växte fram under slutet av 1700-talet. Det innebar att begravingarna skedde på linje varefter dödsfallen skedde. Äkta makar eller andra familjemedlemmar begravdes inte bredvid varandra. Från början innebar systemet troligen inte någon direkt "statusskillnad" men under 1800-talet övergick det till att bli en gravläggning för dem som inte kunde eller ville betala för en gravplats. Systemet upphörde 1964, varefter flertalet linjevårdar togs bort. Det är av vikt att bevara linjegravvårdar så man kan följa ordningen på gravläggningarna.

*Godsegaren C Mattsons stele rest 1904.*

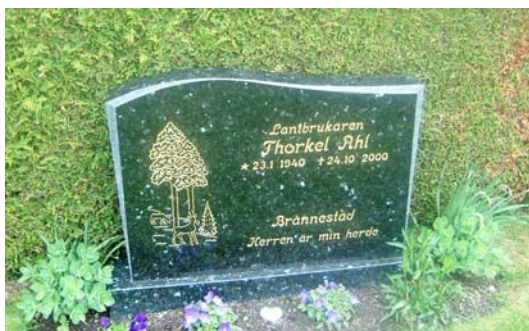
*Exempel på en låg, bred och sentida vård.*

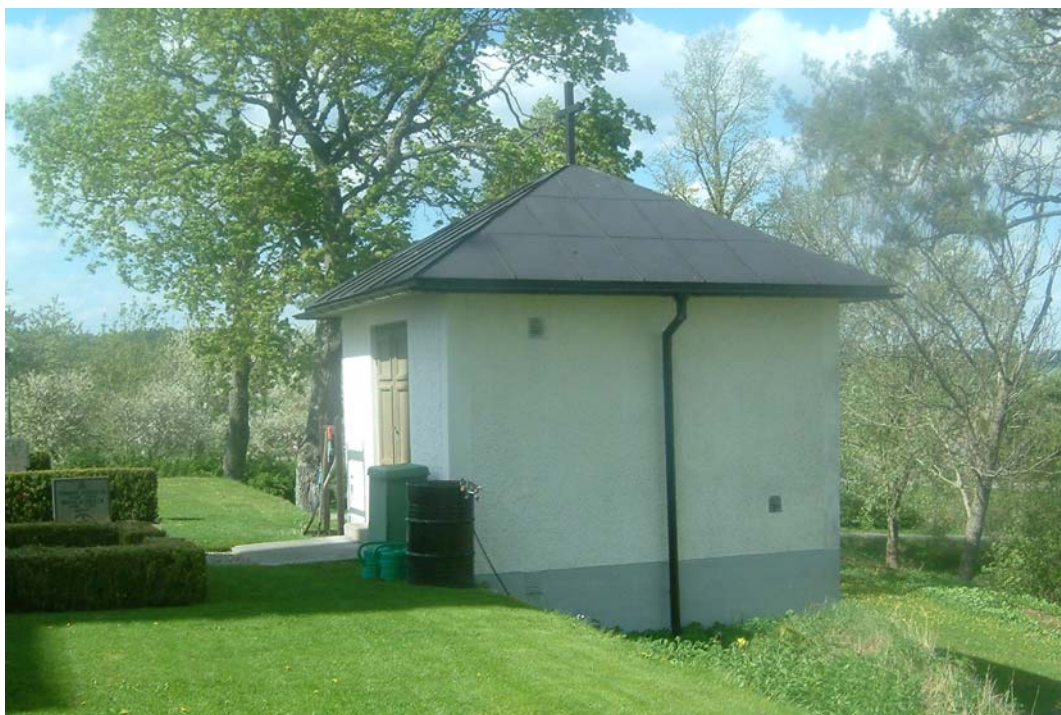
Gravkapellet ligger i norra muren och är en vitputsad fyrkantig byggnad. Taket är ett falsat svartmålat plåttak krönt av ett kors. Porten är målad i en gröngul kulör. Genom souterrängläget finns en nedervåning som fungerar som redskapsbod.

*Gravkapellet från öster.*

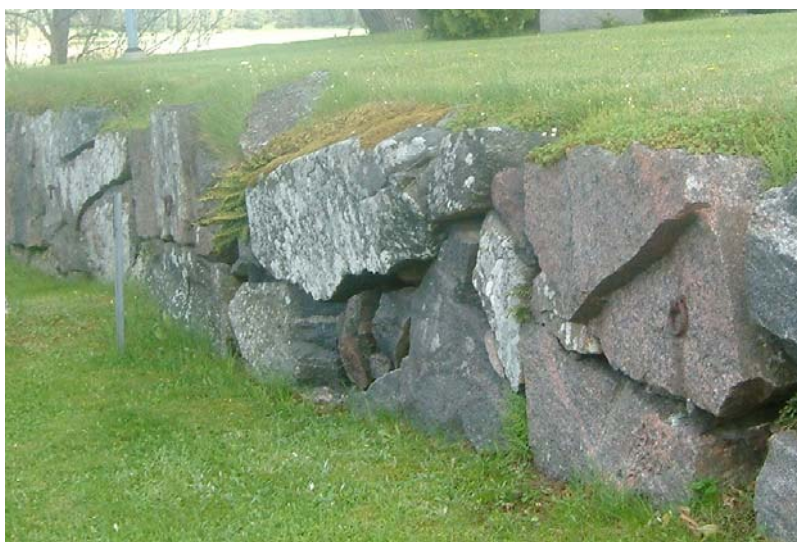
*Bindringar i västra muren*

Å kyrka och kyrkogård med dess gravkapell, grindar, mur och trädkrans är en väl sammanhållen miljö med mycket höga kulturhistoriska värden. I den västra kyrkogårdsmuren sitter fyra bindringar kvar och minner om en tid då det var vanligt att man körde med häst och vagn till kyrkan. Grindarna på den västra och södra sidan är ovanliga. Troligtvis är de samtida med kyrkan. De har ett ovanligt mönster av kraftigt järn. Dessutom har den västra grinden en tröskelsten. Grinden i söder har samma utförande men är tredelad, med en fast mittdel.

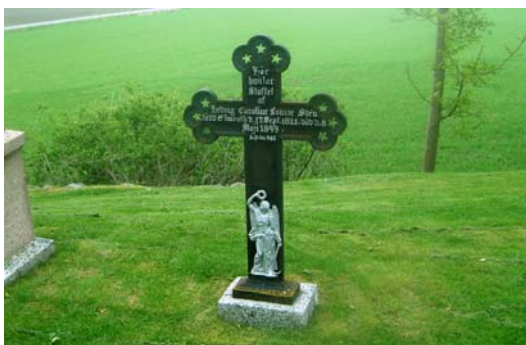
Till de äldsta vårdarna på kyrkogården hör tre stycken vackra kors i gjutjärn. Två av dem står i kvarter A och är daterade 1849 och 1868. Det tredje som står i kvarter C saknar namnplatta och årtal men är sannolikt från 1800-talets mitt liksom de två andra. Det äldsta korset från 1849 har trepassarmar genombrutna av tre ggr tre femuddiga stjärnor samt text i silver och vid foten en ängel med lagerkrans och ankare, symbol för hoppet och uppståndelsen, också den i silver. Den femuddiga stjärnan symboliserar morgonstjärnan, Kristus. Korset från 1868 är också dekorerat med femuddiga stjärnor men är här i relief och med femuddiga avslutningar på armar och stam. Det odaterade

*Gjutjärnkors från 1849.*

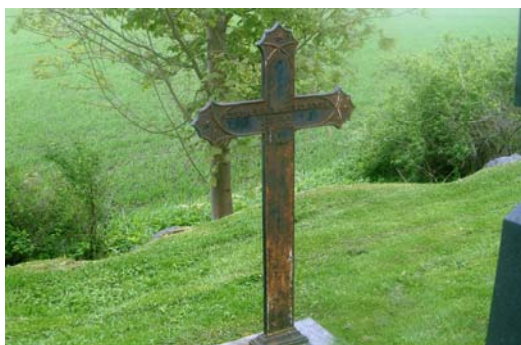
*Gjutjärnkors från 1868.*

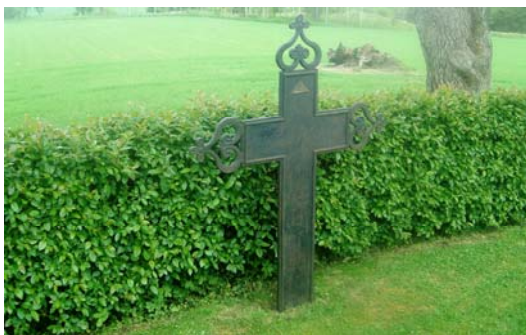
gjutjärnskorset har som dekoration det allseende ögat i guld, ofta tolkat som en symbol för treenigheten och för Guds öga som vakar över mänskligheten. Korsarmarna har hjärtformade avslutningar som övergår i en trebladig blomma. Alla tre gjutjärnskorsen har ett mycket högt kulturhistoriskt värde.

*Gjutjärnkors, 1800-talets mitt.*

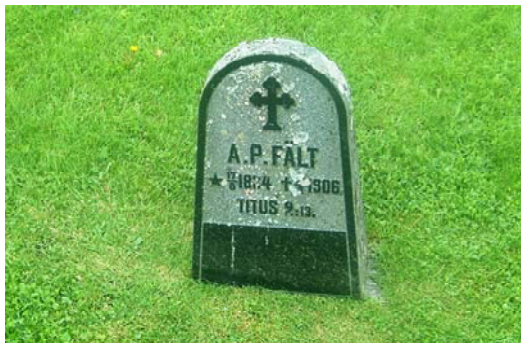
Kvarteren B och C söder om kyrkan har tidigare varit avsatta till allmän linje. På allmänna linjen låg förr enkelgravar som utgjort s.k. linjegravar. Systemet med linjegravar växte fram under slutet av 1700-talet. Det innebar att begravingarna skedde på linje varefter dödsfallen skedde. Äkta makar eller andra familjemedlemmar kunde på så sätt komma att begravas långt ifrån varandra. Från början innebar systemet troligen inte någon direkt ”statuskillnad” men under 1800-talet övergick det till att bli en gravläggning för dem som inte kunde eller ville betala för en gravplats. Systemet upphörde 1964, varefter flertalet linjevårdar togs bort. Det är av vikt att bevara linjevårdar så man kan följa ordningen på gravläggningarna. Vanligtvis utgörs linjevårdar huvudsakligen av träkors, enkla granitvårdar samt gjutjärns- eller smideskors. På kyrkogården i Å finns endast en äldre linjevård kvar idag.

*Enda kvarvarande linjevården.*

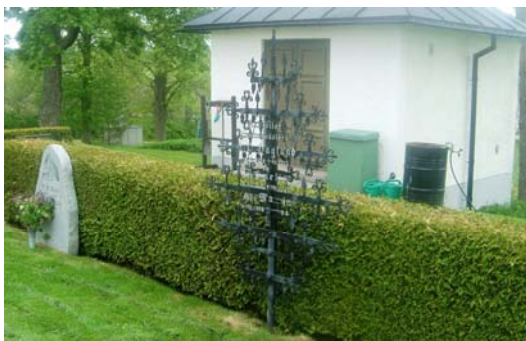
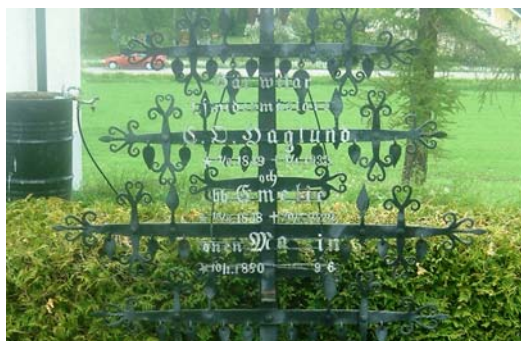
Ett mycket högt kulturhistoriskt värde har också smidesmästaren Haglunds smideskors från 1933, se bilder nedan. Stora flerarmade smideskors är mycket ovanliga i Östergötland. I Värmland däremot finns de i stor mängd och mest bekanta är de stora Ekshäradskorsen. Typiskt för Ekshäradskorsen är förutom de många korsarmarna också hängen i form av löv. Haglunds kors liknar i hög grad Ekshäradskorsen och är troligen inspirerat av dem.

*Smidesmästaren Haglunds kors från 1933. Detalj av samma smideskors.*

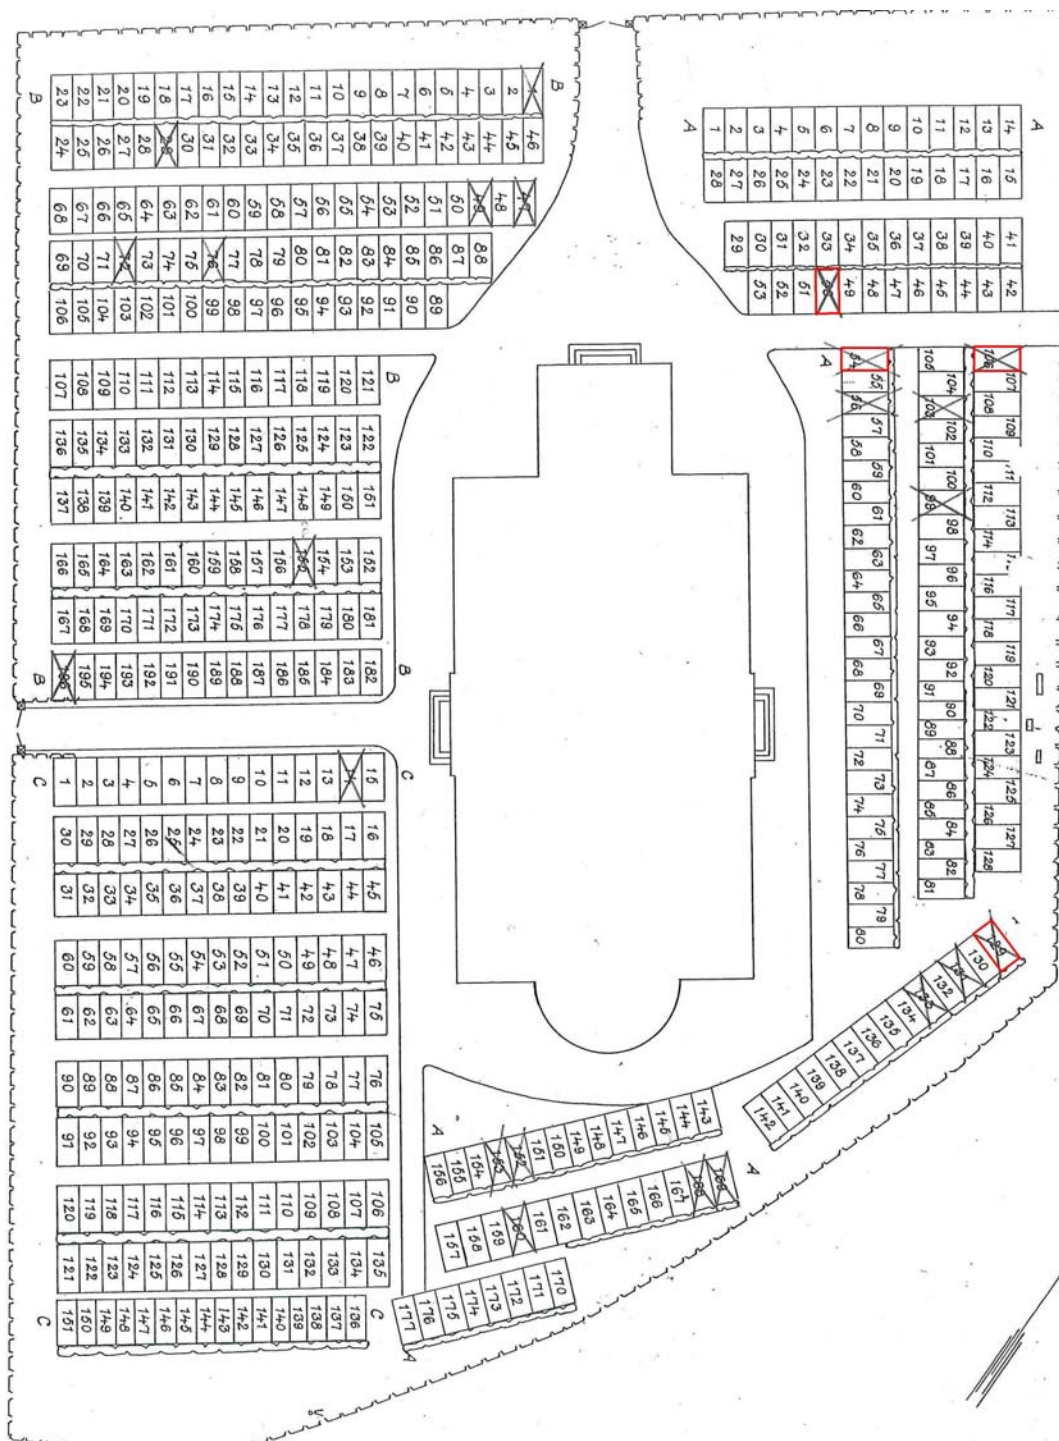
Å kyrkogård. Exempel på gravvårdar av kulturhistoriskt intresse markeras med ett X. Gravplatser med omgärdning är markerade med en fyrkant. .
