## DAGSBERGS KYRKOGRÅRD

*Kulturhistorisk kyrkogårdsinventering*

*2006*

ÖSTERGÖTLANDS LÄNSMUSEUM

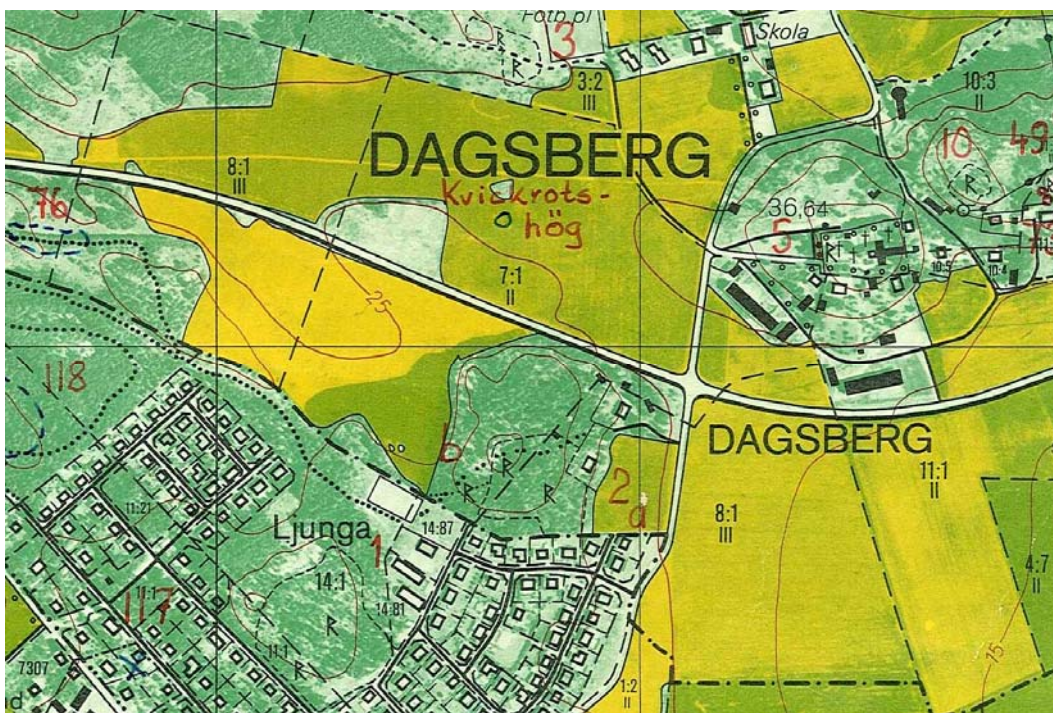
Utsnitt ur ekonomiska kartans blad 086 95 Lindö. Kartan är tryckt 1981. Kyrkogården ligger på den västra delen av en höjd som sträcker sig en knapp km österut. Omgivningen är rik på fornlämningar. Ljunga gravfält sydväst om kyrkogården är ett av de största på Vikbolandet.

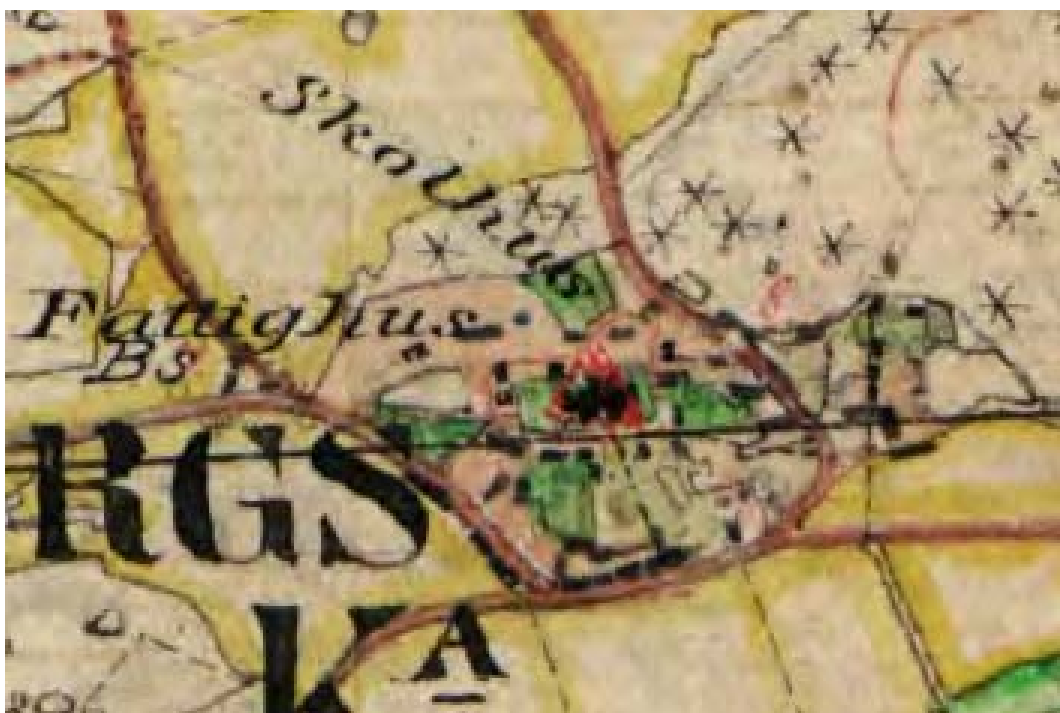
*Utsnitt ur häradsekonomska kartan 1868-77, Styrestad. Norr om kyrkan är fattighuset och skolhuset markerade. Kyrkogårdens form och utsträckning tycks vara densamma som idag bortsett från en trolig utvidgning åt norr (se kyrkogårdens historik nedan).*

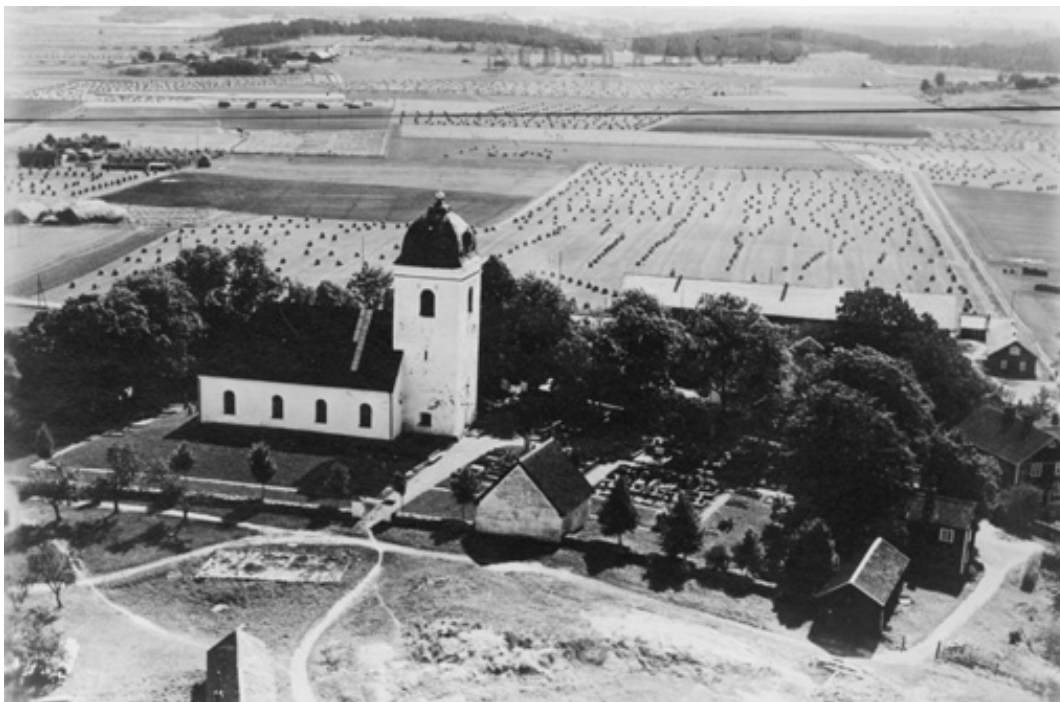
*Dagsbergs kyrka 1935. Fotot visar en kyrkogård som har sin största utbredning i väster där en del häckomgärdade grusgravar kan anas. Inga av dessa är kvar idag. Höga lövträd finns på alla sidor utom norrsidan där en rad yngre träd står. Byggnaderna som syns intill den västra kyrkogårdsmuren finns inte kvar idag. Det är okänt när de revs.*

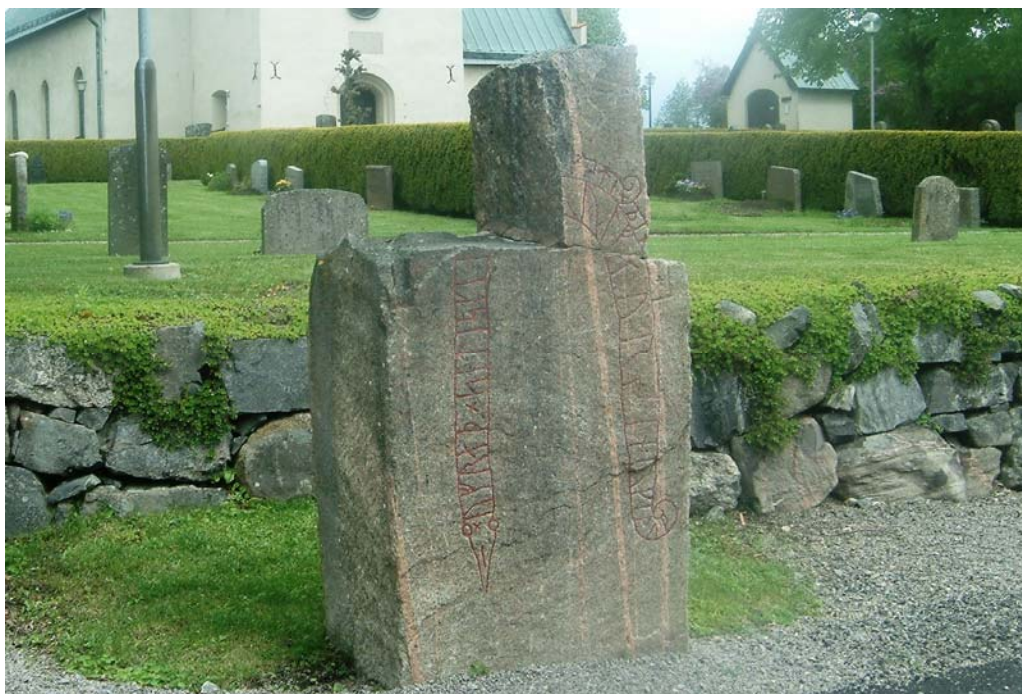
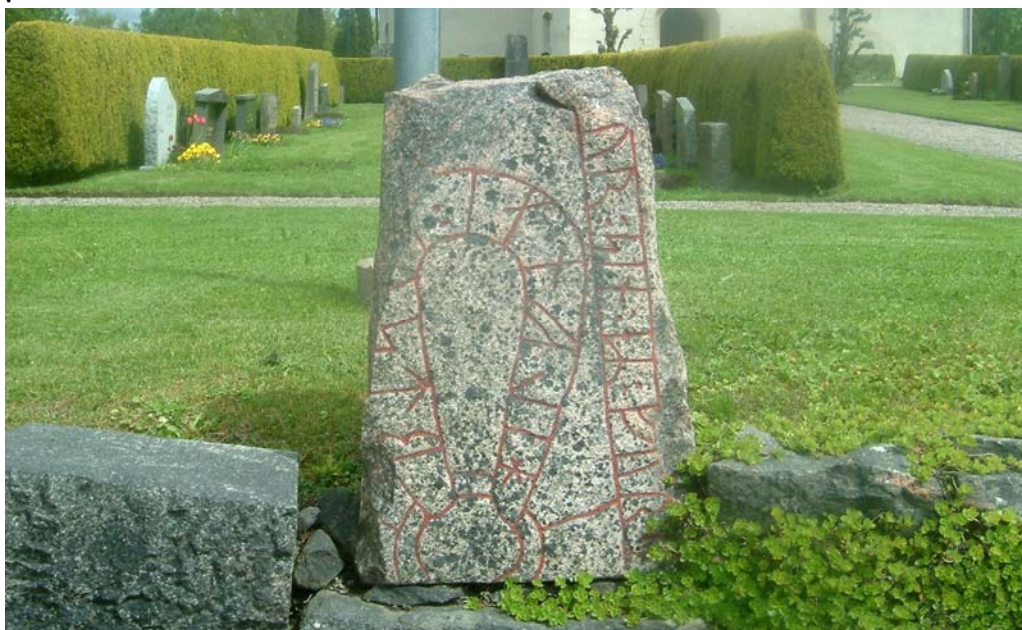
*Ovan och nedan: runsten nr Dagsberg 5:1 och 5:2 vid den västra kyrkogård muren.*

nästa sida, består idag av två delar sedan ytterligare en del hittades i långhusets nordvästra hörn vid undersökningarna 1958-61. Den och den andra runstenen som hittats har nummer Dagsberg 5:1 och 5:2 i RAÄ:s fornminnesregister. Den större nedre delen av runsten 5:1 samt det mindre fragmentet, nr 5:2, se bild nedan, tillhörigt en annan runsten är de samma som beskrevs av Broocman. Båda stenarna har av oklar anledning satts i samband med det kända "Ingvarståget", Ingvar den vittfarnes katastrofala vikingatåg i österled år 1036-1041. Stenarnas inskriptioner ger knappast något stöd för den tanken inte heller ger de någon information om ursprunglig placering.

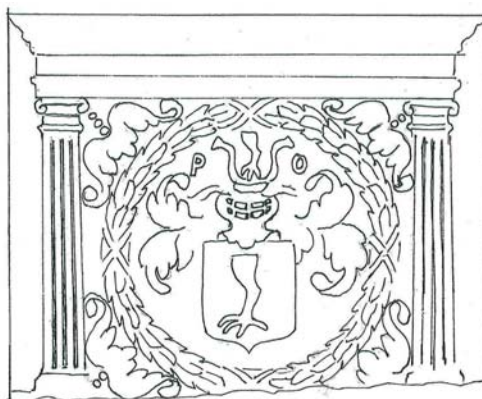
*Kalkstenshäll från 1587.*

Gravvården från 1587 har enligt Sune Ljungstedts, (expert på äldre stenhuggeri), teckning från 1989 (t.v.) tillhört "*veladlet man Peder Olson*" till Hälletorp, i tio år befallningsman på Stegeborgs slott med tillhörande gårdarna Brånäs och Rönö (Rönö slott). Inskriptionen berättar vidare att Peder Olson lät "*samme slåt mykit bygge och förbättra*". Peder Olson har sannolikt varit involverad i Stegeborgs ombyggnad från medeltida borg till renässansslott under Johan den tredje regeringstid.

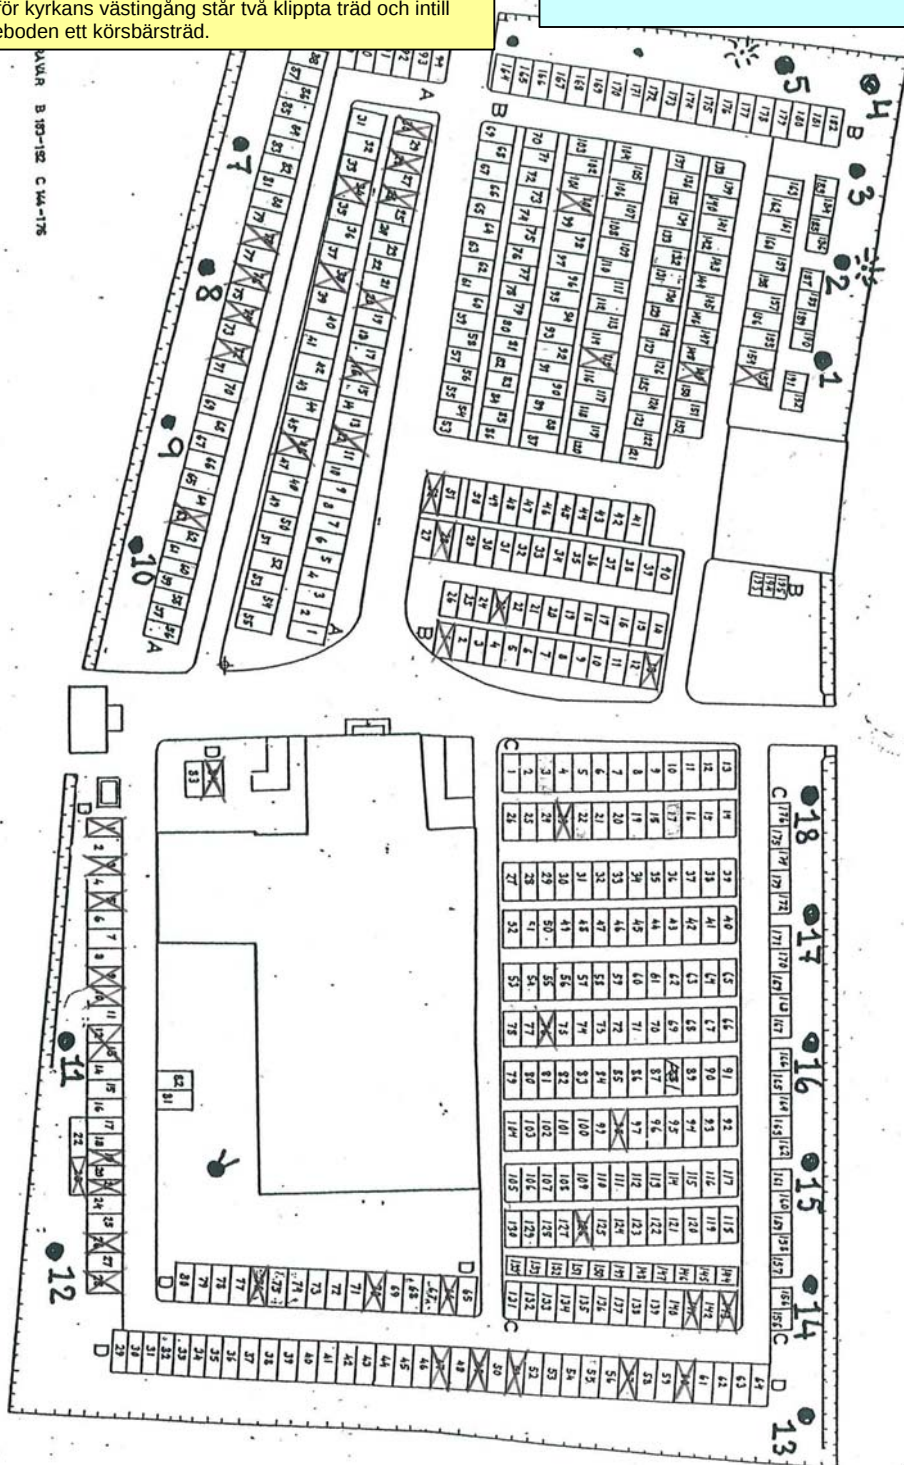
Dagsbergs kyrkogård, vegetation m.m.

**Vegetation:** Vegetationen utgörs av en lind (utanför muren) och en kastanj i väster. I norr finns fem lindar. I öster saknas trädkrans och här finns en 0,5-0,8 m hög häck av berberis och aronia omväxlande, berberisen täcker hörnen medan aronian står i mitten. I söder finns sex lindar och längst i väster en hög kastanj. Förutom i trädkransen finns vegetation i form av rygghäckar i alla kyrkogårdens delar. Framför kyrkans västingång står två klippta träd och intill tiondeboden ett körsbärsträd.

**Gångsystem:** Gångarna består av naturgrus. En huvudgång leder från den västra grinden upp till kyrkans huvudingång i väster. En grusgång leder från norra grinden fram till elcentralen/toaletten och korsar den västra gången framför kyrkan. En gång löper runt kyrkogårdens utsida, lämnande en gravrad intill muren utanför. En grusgång löper runt själva kyrkan. En kortare gång leder från tiondeboden ut till den västra huvudgången.

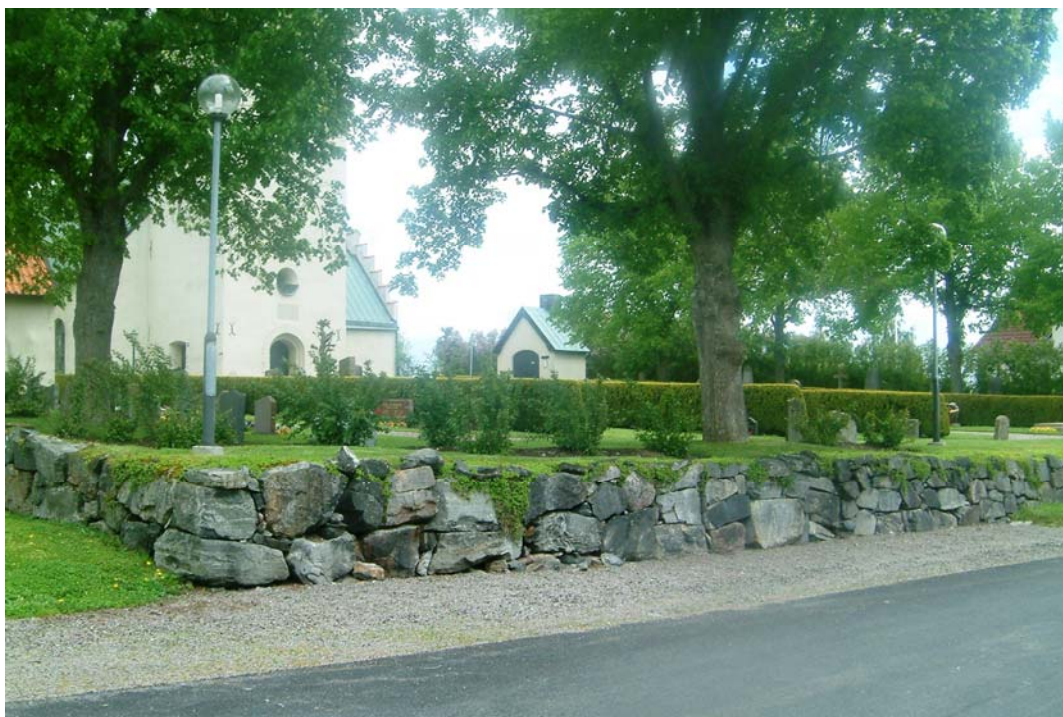
*Kyrkogårdsmuren sedd från nordväst.*

Kyrkogården omsluts av en kyrkogårdsmur i skalmursteknik av 0,2-1,0 m stor sten utan bruk. Muren löper som fullmur med en högre utsida (0,8-1,5 m hög) än insida (0,1-0,5 m hög) på alla sidor utom den östra, där muren istället utgör terrassmur. Murkrönet är beväxt med sedumväxter och mossor. Längs med den södra och östra muren löper en väg på utsidan av kyrkogården vilket skiljer denna från trädgårdarnas syrenhäckar.

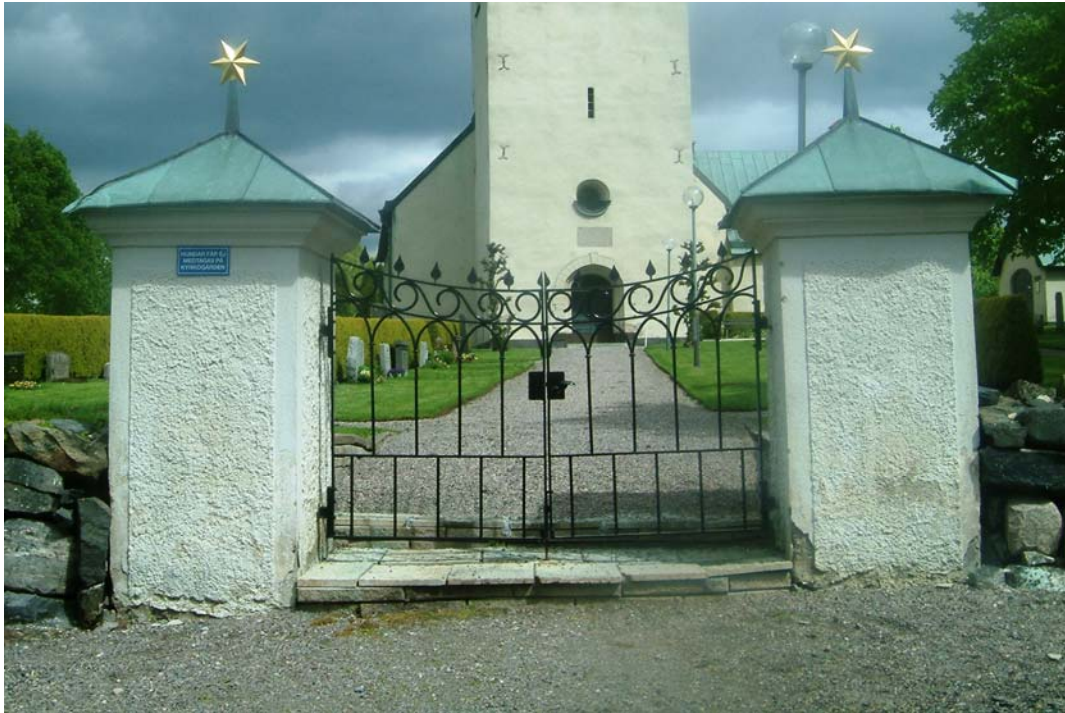
*Huvudingången i väster.*

Kyrkogården har ingångar i väster och norr. Huvudingången i väster består av en pargrind i smide mellan firsidiga vitputsade stolpar i uttalad empirstil. Stolparna har utskjutande tak av falsad grön plåt och kröns av förgyllda stjärnor. Grinden är ornerad med spjälor, bågar och rundlar samt pilspetsar i tre nivåer. Grinden i norr är likadan

men har en extra mittsektion. Enklare utgångar utan grind, finns på ömse sidor om pannrumsbyggnaden som idag innehåller toalett/förråd/el-central.

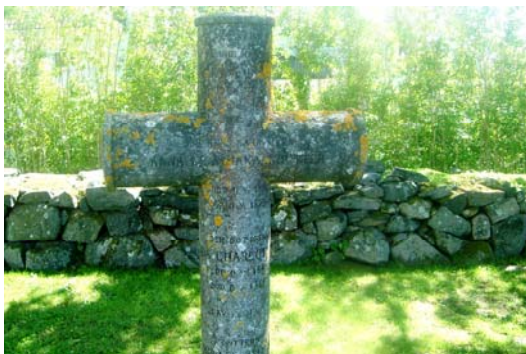
*Kalkstenskors (A 76).*

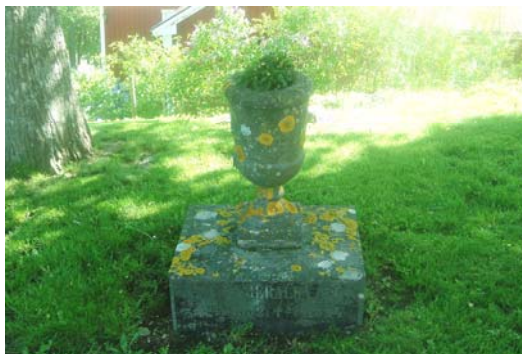
*Urneformad vård (D 23).*

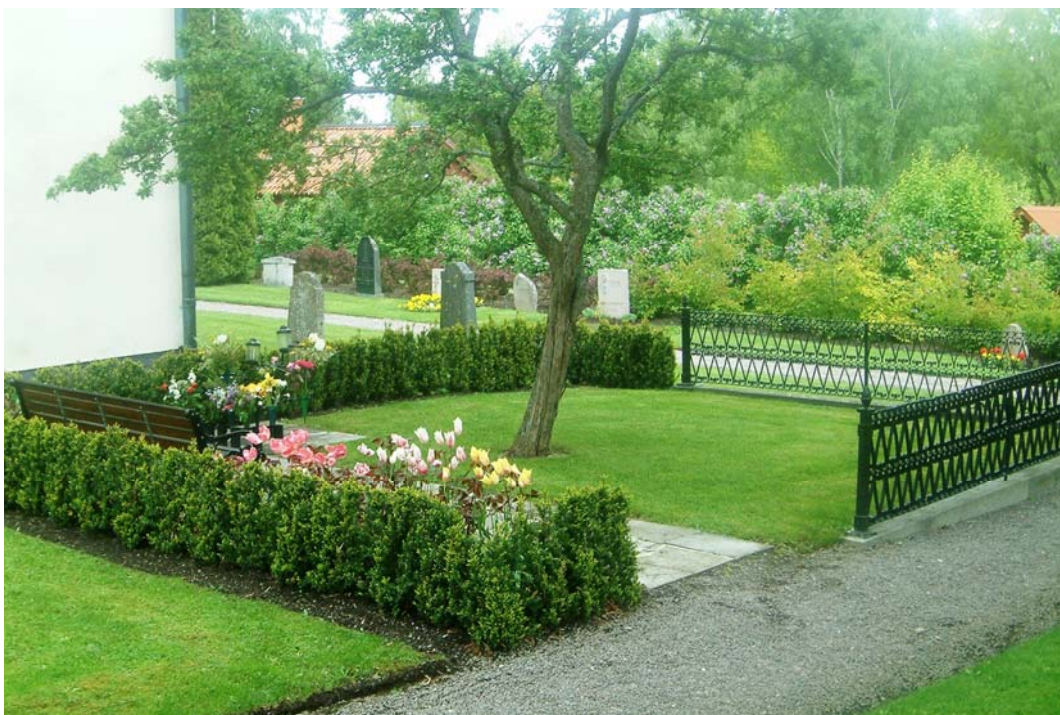
*Minneslunden*

Minneslunden är belägen i den sydöstra delen av kyrkogården. I centrum finns ett körsbärsträd. Väster om detta en plattsättning av trädgårdsplattor där ett arrangemang i smidesjärn för uppsättning av blommor och ljus finns. På plattorna står en parkbänk från Byarums bruk. Omgärdningen utgörs i norr och väster av en 0,3 m hög idegranshäck och i söder och öster av ett från en stenramsgrav återanvänt gjutjärnsstaket.

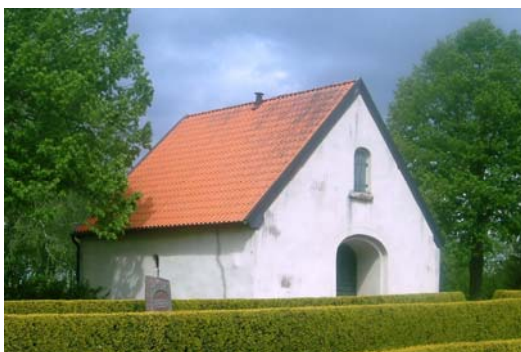
*Tiondebod/gravkapell*

I norra muren finns ett gravkapell som sannolikt ursprungligen varit en medeltida tiondebod. I denna bod förvarades kyrkans tionde, dvs. den skatt som sedan lång tid tillbaka ålades bönderna att betala till kyrkan. Byggnader av detta slag har framför allt varit vanliga i delar av Götaland och Svealand. Byggnaden på Dagsbergs kyrkogård är en av få bevarade medeltida tiondebodar i länet. Den kan även ha använts som sockenmagasin. Boden är putsad i vitgrå puts och har ett tvåkupigt tegeltak. Vindskivorna är svarta medan porten, en dubbelport med rundat överstycke, är ljus grönmålad, liksom den lucka in till vinden som finns ovanför porten.

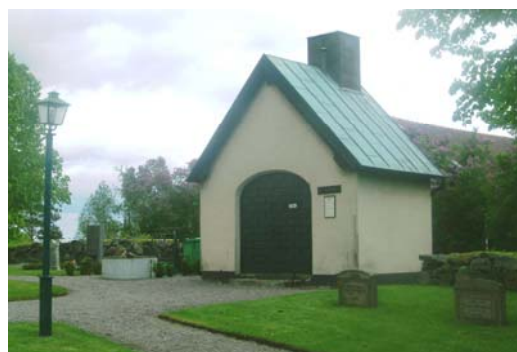
*Toalett/elcentral/ förråd.*

I södra muren finns en byggnad som rymmer en toalett och en el-central med förråd för kyrkogårdens verktyg. Den uppfördes från början som pannrum. Byggnaden är putsad i vitgrå puts och har ett grönt falsat plåttak försett med en kraftig skorsten. Byggnaden har en ljusgrönt målad port med rundat överstycke och dess kortsida är längre än dess långsidor. Byggnaden står på platsen för en tidigare sydingång som eventuellt haft en stiglucka. Och bortser man från skorstenen, för dess lite märkliga utformning också tanken till en medeltida stiglucka. Ritningar till byggnaden, en pannrumsbyggnad, utfördes av Norrköpings stadsarkitekt Kurt von Schmalensee 1960. Norr om kyrkogården ligger en äldre stenbod med sadeltak i tegel samt ett kyrkstall.

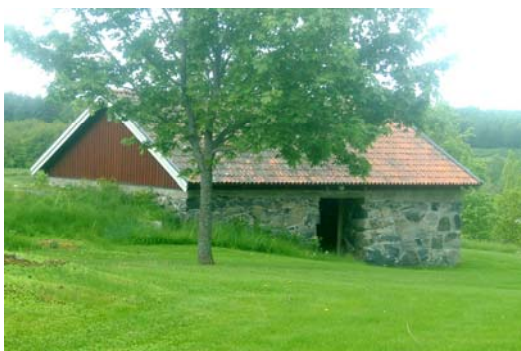
*Stenkällare norr om kyrkogården.*

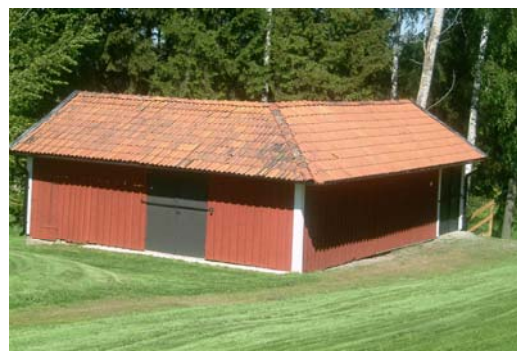
*Kyrkstall NÖ om kyrkogården.*

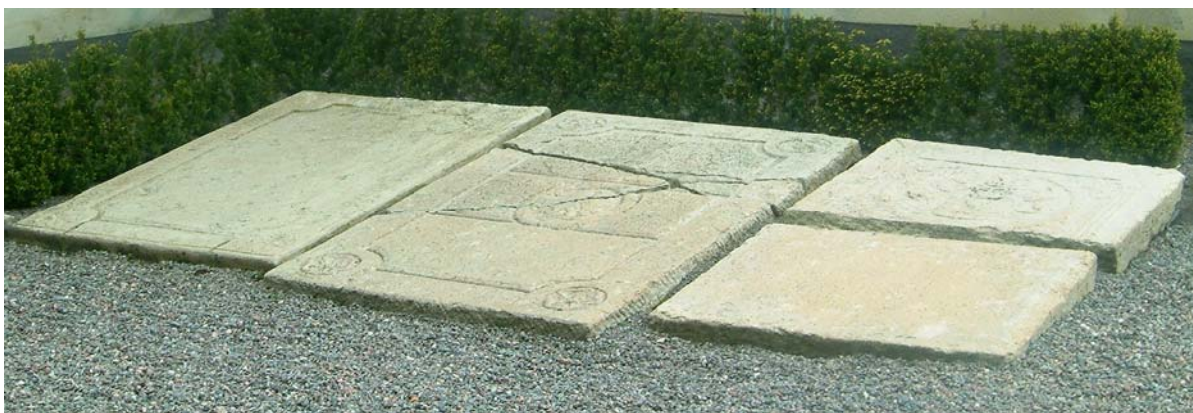
Ålderdomliga hällar i kalksten söder om tornet.

Kyrkogårdens allra äldsta gravvårdar ligger söder om tornet och öster om koret. Söder om kyrktornet finns tre hällar. De är från 1587, 1652 och 1789. De har med all sannolikhet ursprungligen legat i kyrkgolvet. På de två senare har avrinningsrännor för vatten huggits i nederkant. De är dessutom mycket spruckna. Det vore önskvärt att en annan lösning togs fram för att dessa stenar ska kunna bevaras till eftervärlden.

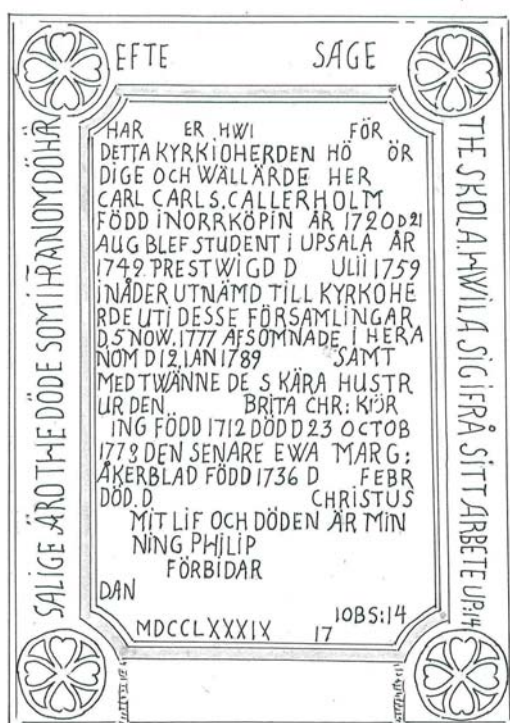
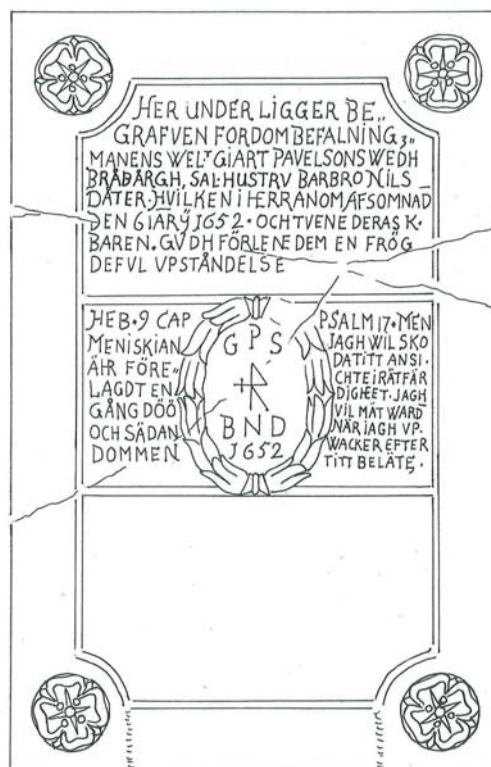
1700-talsvården och 1600-talsvården ovan, avtecknade av Sune Ljungstedt 1989.

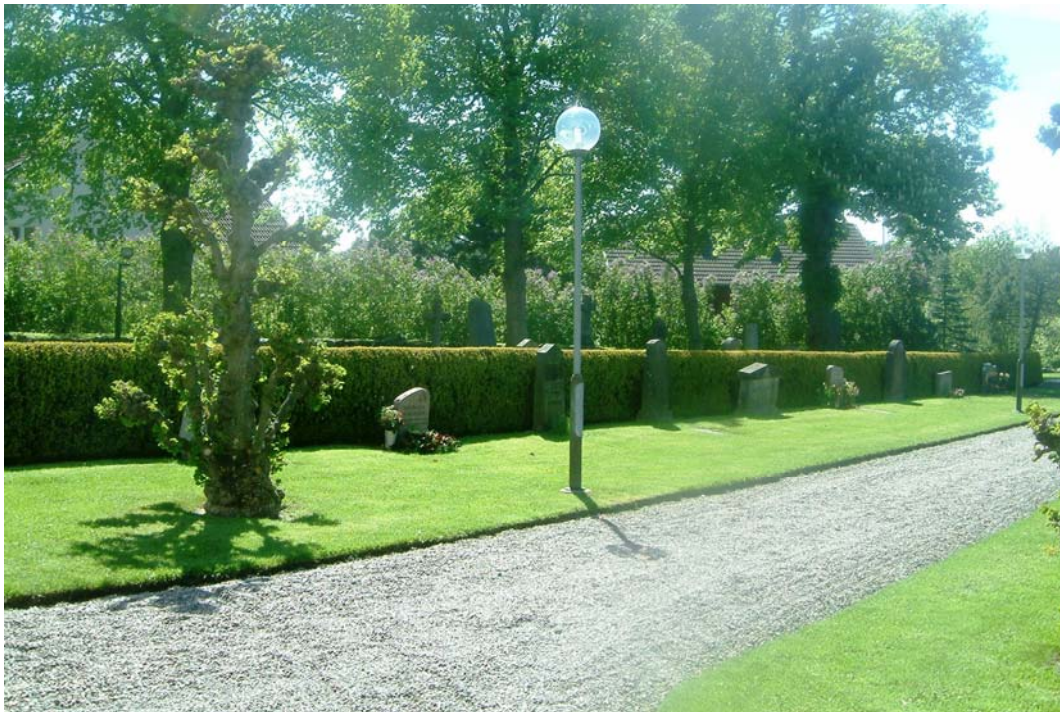
*Kvarter A.*

Kvarteret utgör det södra av de två på västra delen av kyrkogården och omfattar gravplats nr 1-94.

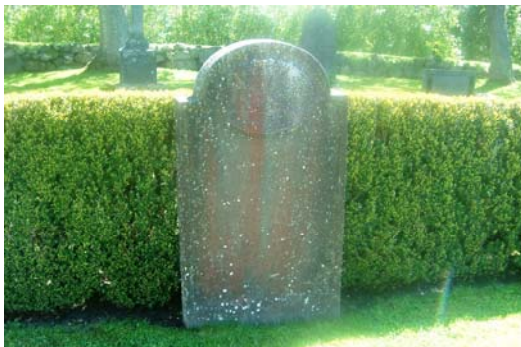
Längs med södra muren finns en tydligt markerad linje med högre ståndsgravar. Dessa är höga och smala och huvudsakligen från sent 1800- eller tidigt 1900-tal. Enstaka yngre kompletterar. De inre gravraderna består av enklare gravvårdar, huvudsakligen lägre bredare från 1950- och 1960-talen. Enstaka äldre står dock kvar, bland dem en kalkstensvård över kyrkoherde Lind från 1932 samt en häll över kantor Appelkvist.

*Kyrkoherde Linds vård, 1932 (A 20).*

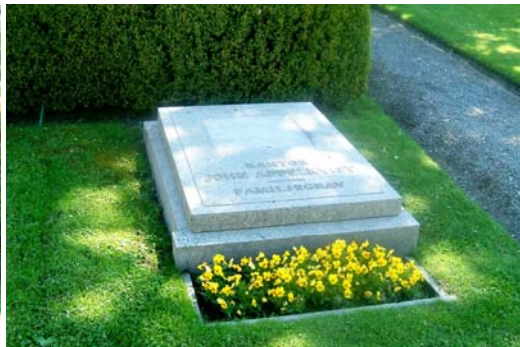
*Kantor Appelkvists häll (A 30).*

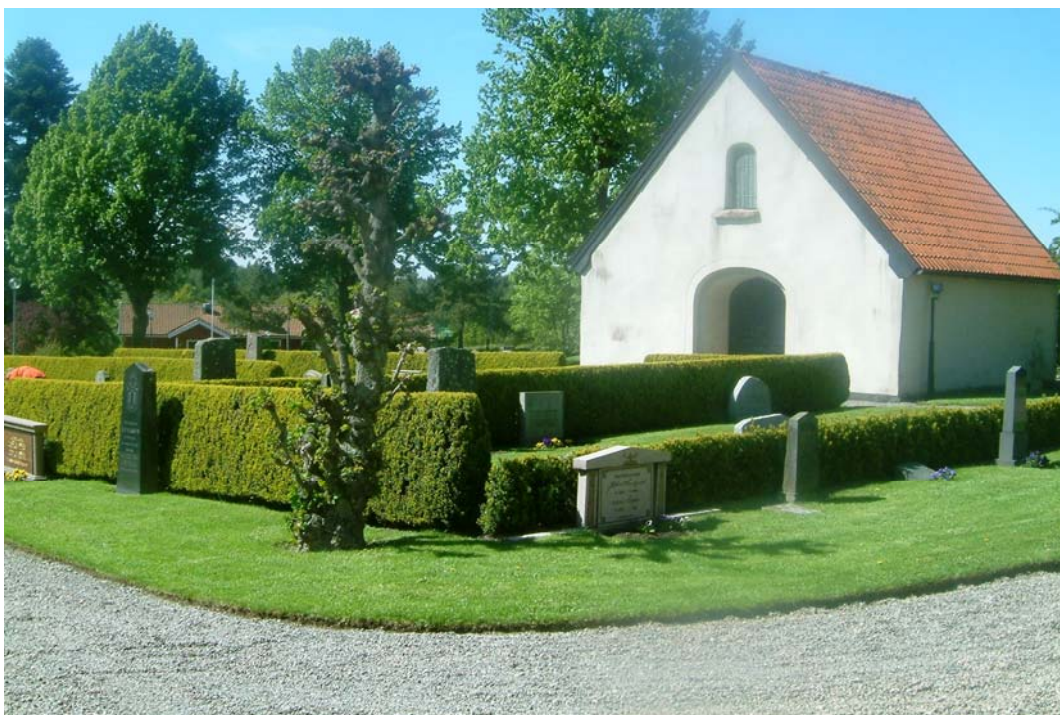
Kvarteret utgör den norra och större delen av den västra delen av kyrkogården med gravplatser numrerade från 1-182.

*Kvarter B med gravkapellet/tiondeboden/sockenmagasinet till höger.*

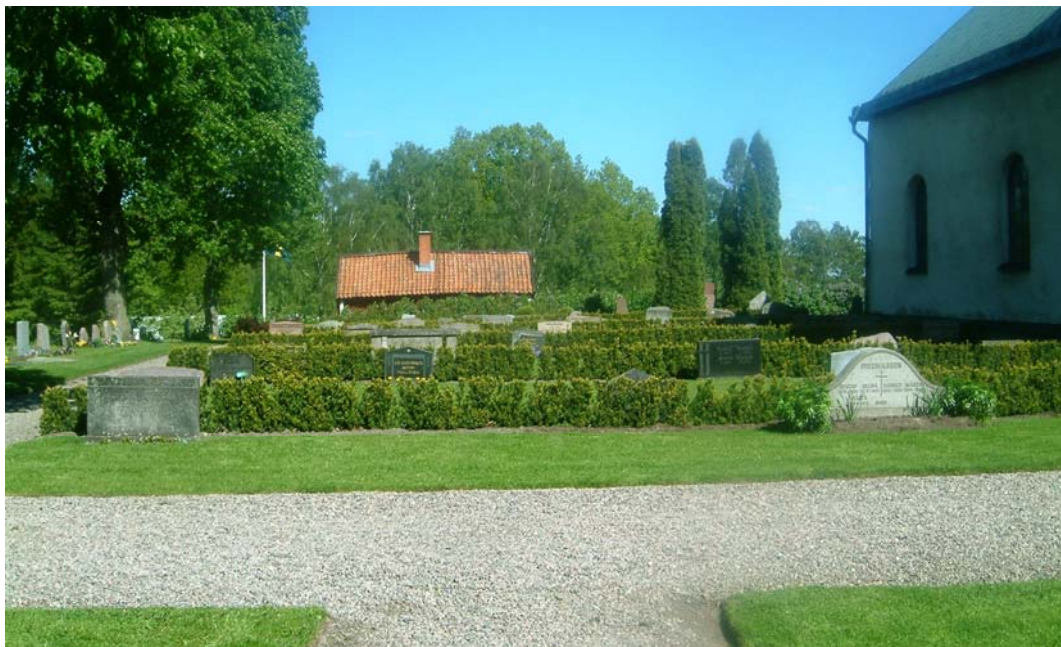
Kvarteret utgör den norra och större delen av den östra kyrkogården. Gravarna numreras från 1-143.

*Kvarter C, från väster.*

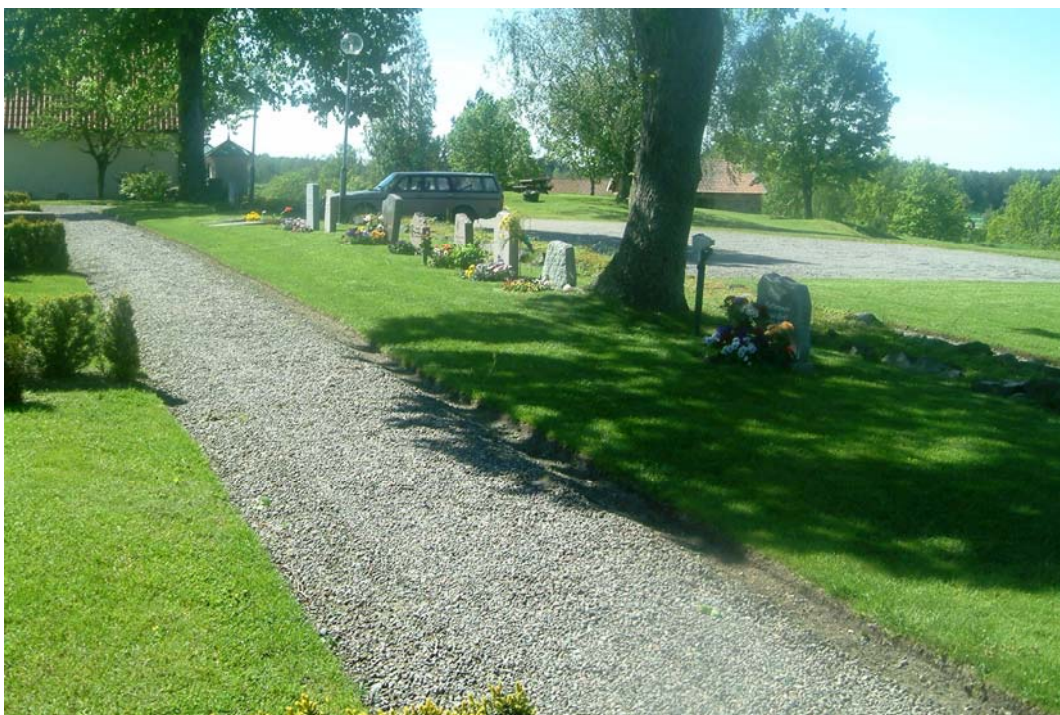
Kvarteret utgör den södra och mindre halvan av den östra delen av kyrkogården, samt hela raden gravar längs östra muren. De numreras från 1-84.

*Fotot visar kvarter D.*

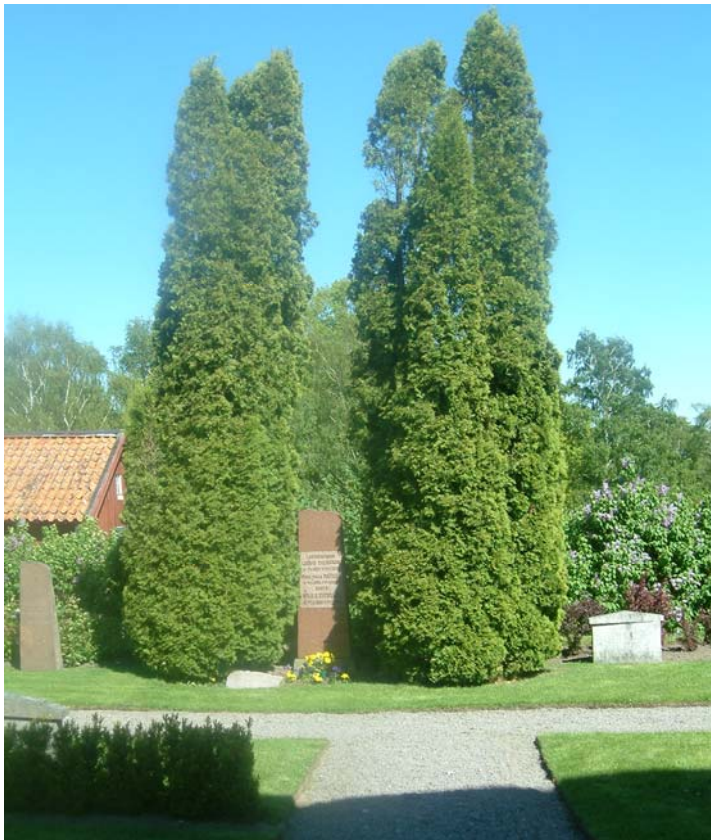
*Dessa höga tjoror som omger grav D 51 utgör den mest iögonfallande vegetationen på den östra sidan av kyrkogården.*

Det som utmärker kvarteret är de ca 4-5 m höga tujor som omger grav nr D 51. Se foto på nästa sida.

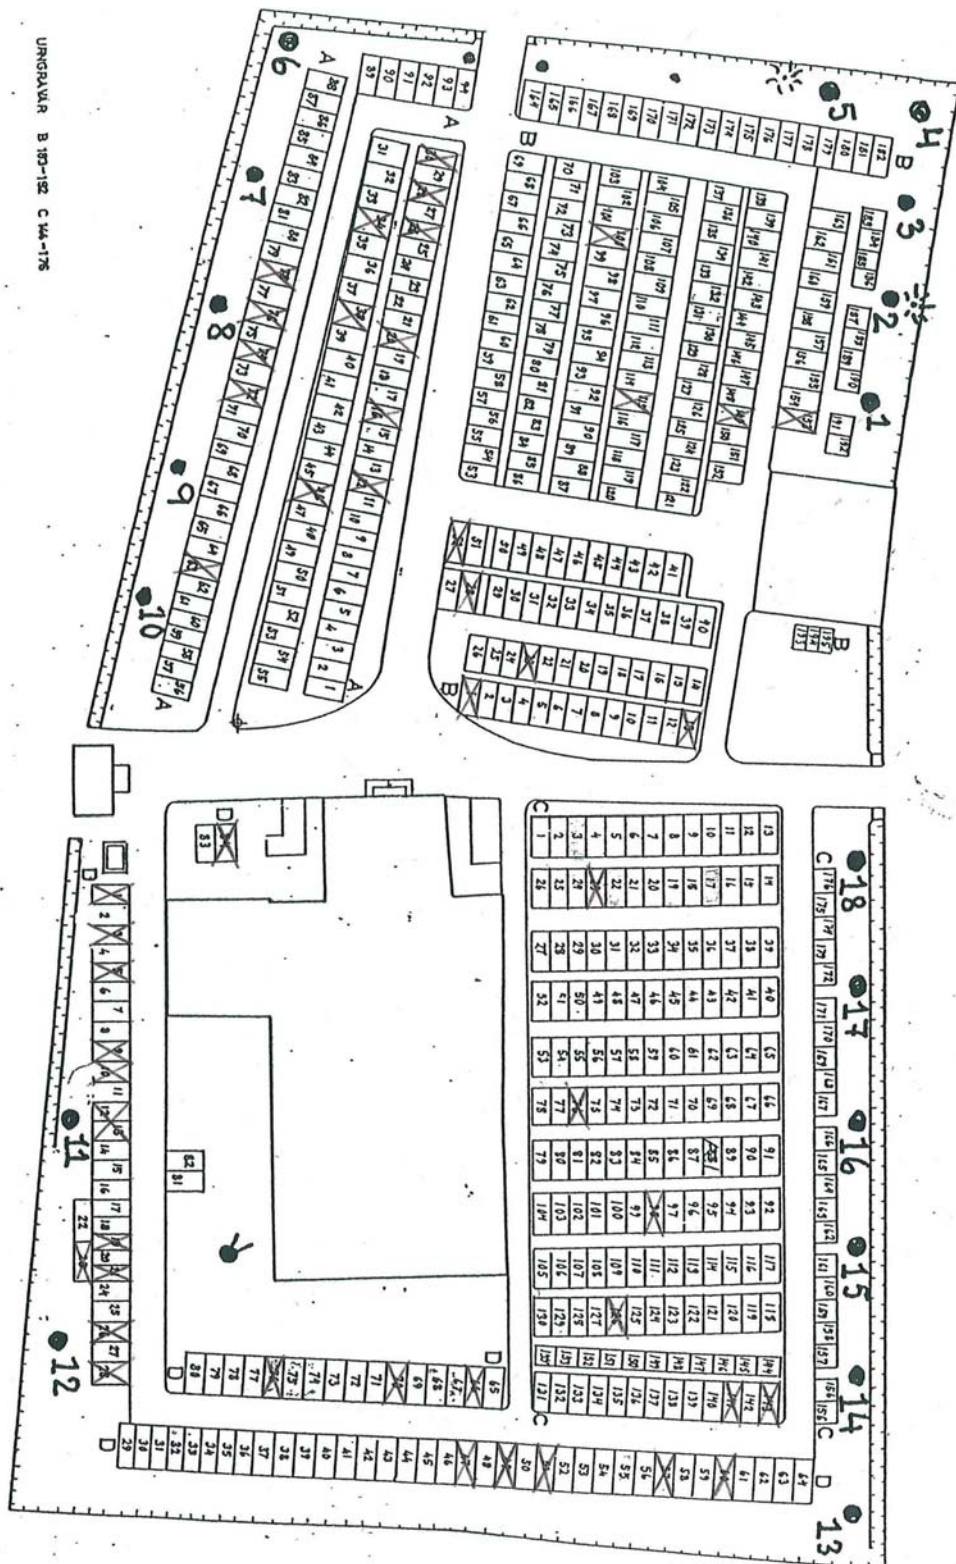
Dagsbergs kyrkogård. Exempel på gravvårdar av kulturhistoriskt intresse är markerade med ett X.
